TRIBUNALE ORDINARIO TORINO

1933/2016

INTEGRAZIONE CONSULENZA ESTIMATIVA GIUDIZIARIA

del 01/07/2025

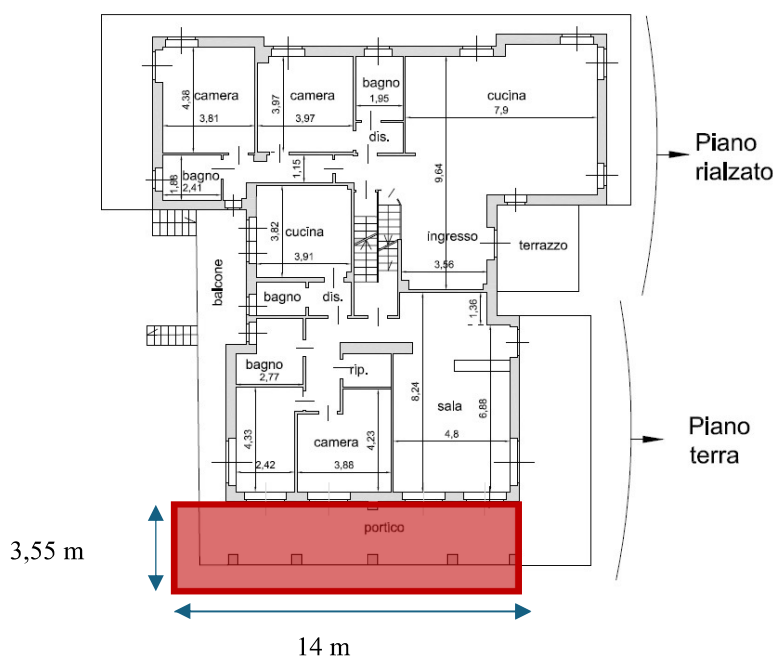
Durante il sopralluogo del 28/06/2025, effettuato congiuntamente alla Professionista Delegata alla Vendita, avv. Valeria Pagano, e in presenza dell'esecutato ██████████ ha permesso di verificare lo stato di conservazione del portico al piano terra con affaccio verso valle, identificato in rosso nella planimetria che segue. L'area interessata è quella indicata nell'immagine che segue e corrisponde alla sagoma della copertura inclinata del portico.

L'area interessata dal fenomeno presenta le seguenti dimensioni: 14 m di lunghezza; 3,55 m di profondità.

La **natura** dei degradi riscontrati all'intradosso del solaio è di tipo **infiltrativa**.

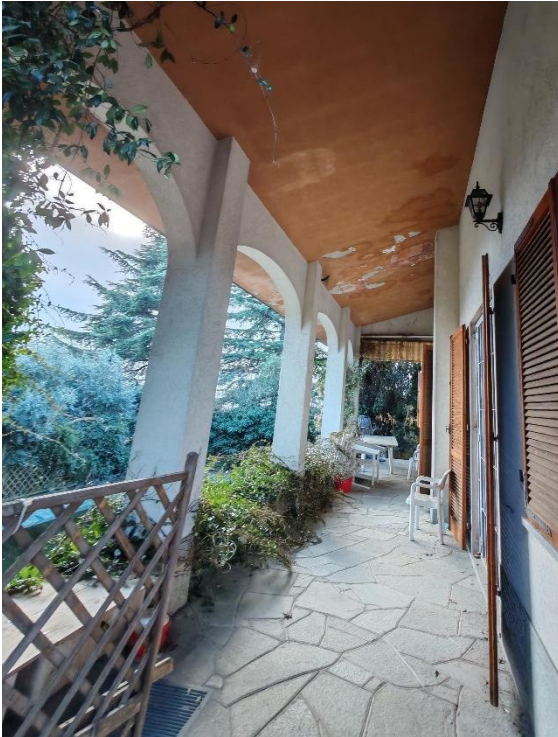
Fotografia scattata in data 14/02/2025

Come rilevato durante il sopralluogo del 14/02/2025 e come descritto nella relazione di stima del 25/03/2025 il portico con affaccio verso valle presentava degradi materici all'intradosso del solaio di copertura con parziali distacchi.

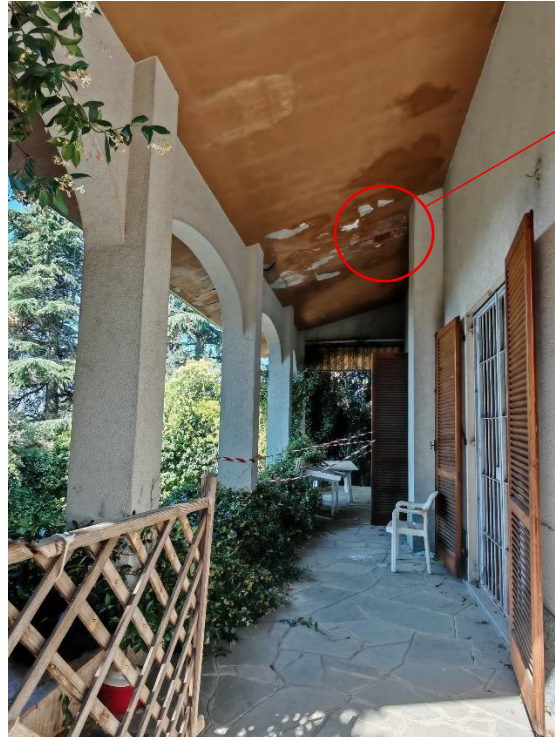
Fotografia scattata in data 28/06/2025

Rispetto al sopralluogo effettuato in data 14/02/2025, i degradi materici all'intradosso del solaio sono risultati in stato di avanzamento. Si è rilevato, infatti, lo sfondellamento del solaio con il distacco non solo della superficie intonacata, ma anche di porzioni di laterizio.

Distacco di parti di intonaco e di laterizio

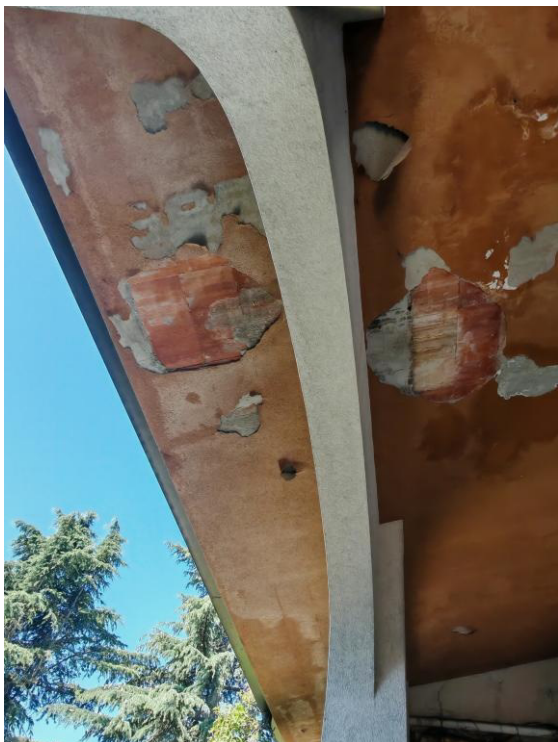
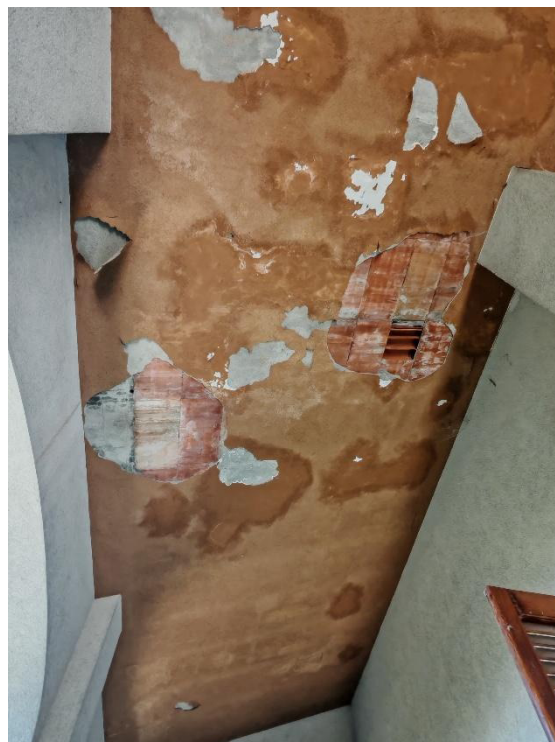
È stata riscontrata la presenza di calcinacci sul pavimento del portico.

Fotografie scattate in data 28/06/2025 relative ai degradi materici riscontrati all'intradosso del solaio del portico.

- spicconatura dell'intonaco di cemento e rimozione delle parti in distacco;
- trasporto in discarica dei detriti;
- messa in sicurezza del solaio dal fenomeno di sfondellamento mediante la posa di rete;
- chiusura tramite inferriate già presenti delle porte finestre per non consentire l'accesso all'area dall'interno dell'abitazione;
- delimitazione del portico con recinzione metallica prefabbricata (tipo orsoiril);
- apposizione di cartelli di divieto d'accesso all'interno dell'abitazione sulle porte finestre e sui due lati corti del portico. Il portico lato piscina non è facilmente accessibile e pertanto non necessita di affissione di cartelli.

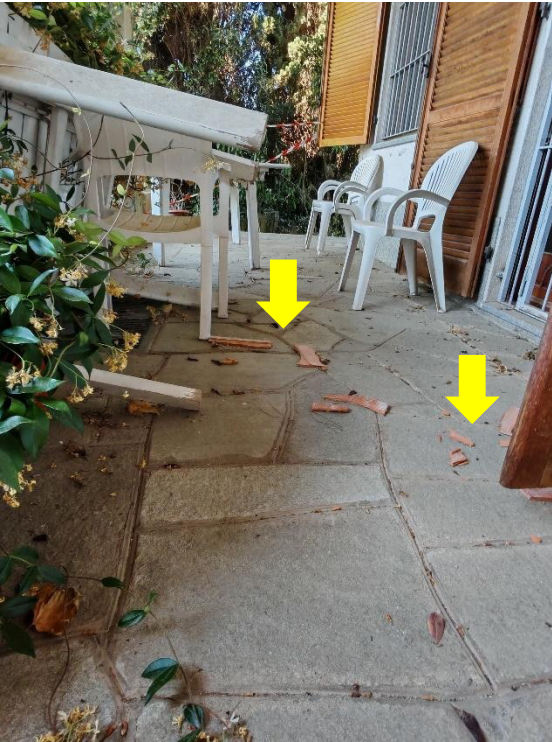
Fotografia scattata in data 28/06/2025: presenza di porzioni di laterizio distaccatesi dall'intradosso del solaio.

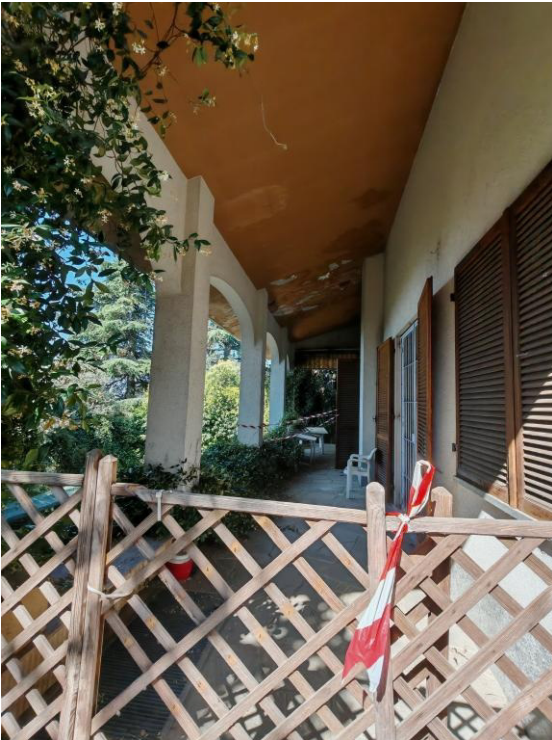
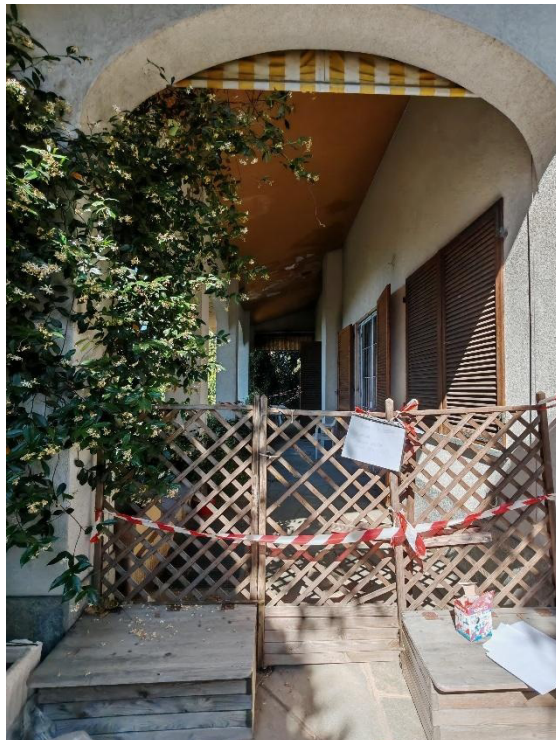
In sede di sopralluogo del 28/06/2025 è stata effettuata una delimitazione provvisoria dell'area attraverso l'apposizione di nastro segnaletico e elementi lignei già presenti in loco. E' stato inoltre apposto un cartello provvisorio di avviso di pericolo caduta dall'alto.

Fotografie scattata in data 28/06/2025 relative alla delimitazione provvisoria dell'area.
