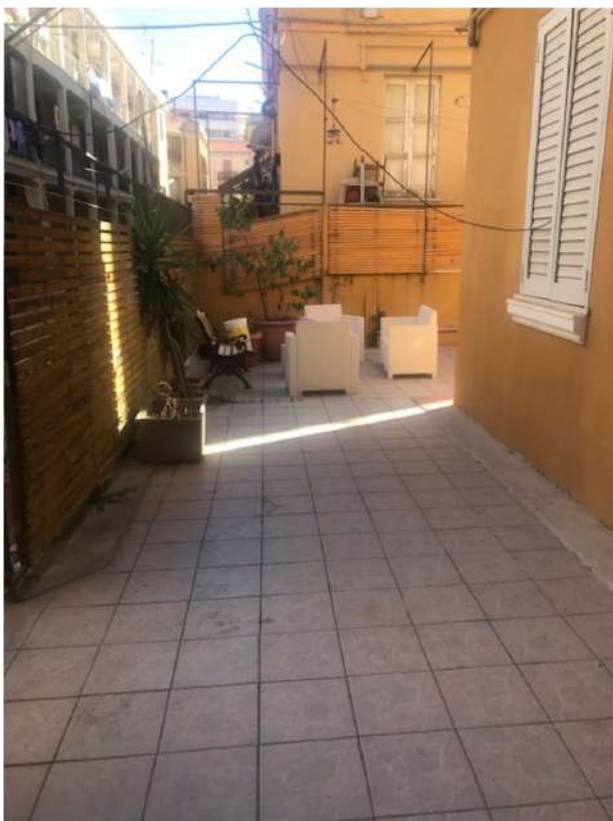
Foto 1 : cortile lato est che il debitore dichiara essere condominiale

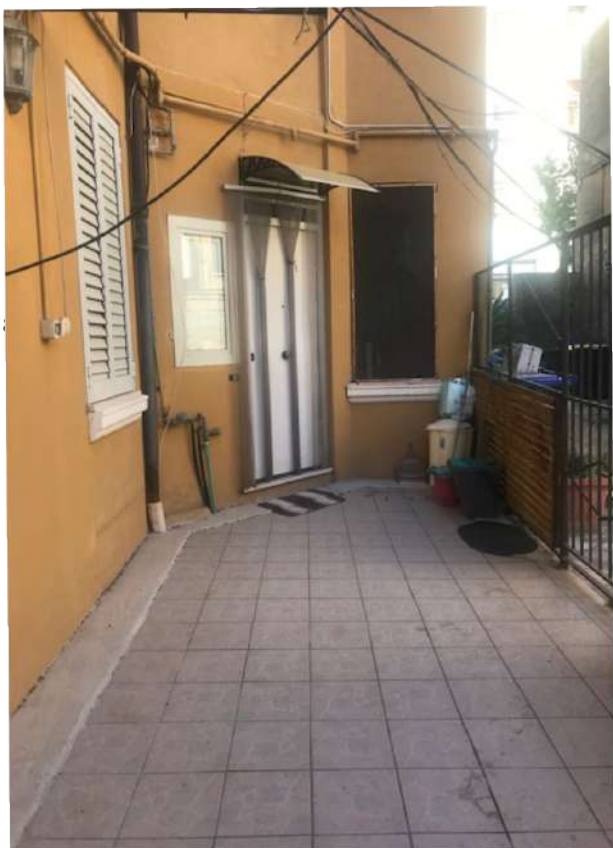
Foto 2 : sempre il cortile lato est da altra angolazione ; sullo sfondo il portoncino di ingresso alla porzione dell'appartamento tenuta in affitto dal debitore.

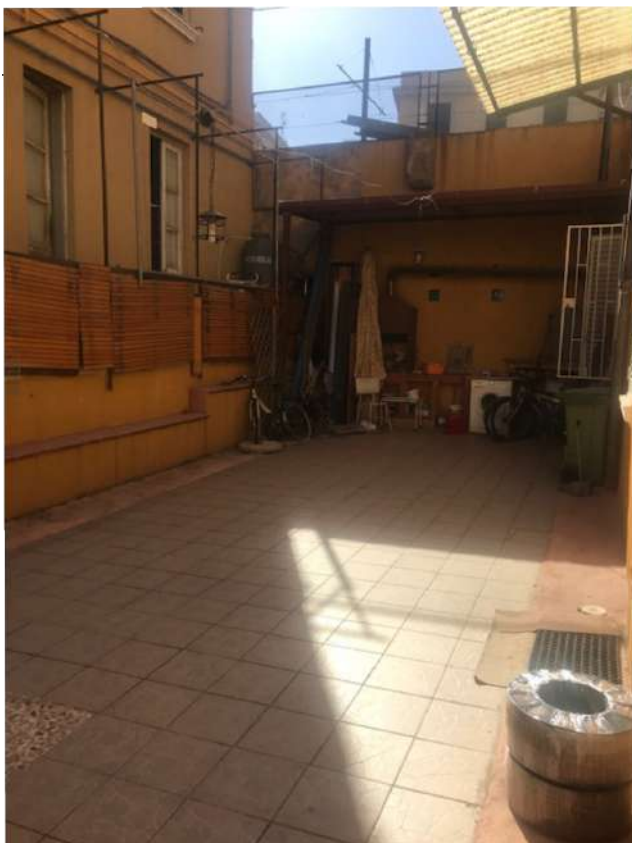
Foto 3 e 4 : il cortile lato sud da angolazioni diverse. Nella foto 4 sulla sinistra il secondo portoncino blindato d'ingresso.

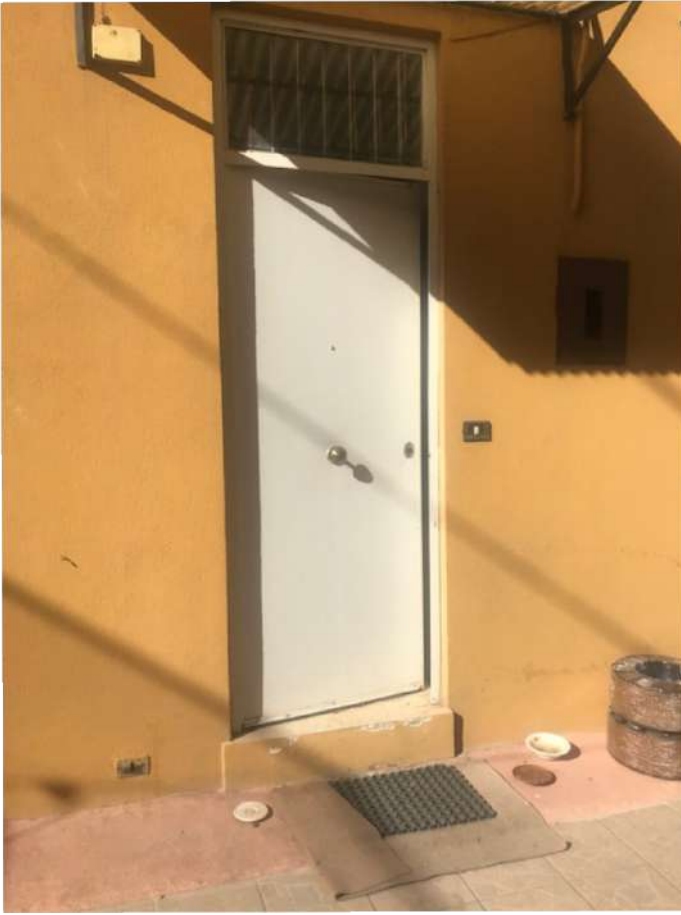
Foto 5: Il portoncino blindato sul
prospetto sud, da dove accede il
debitore

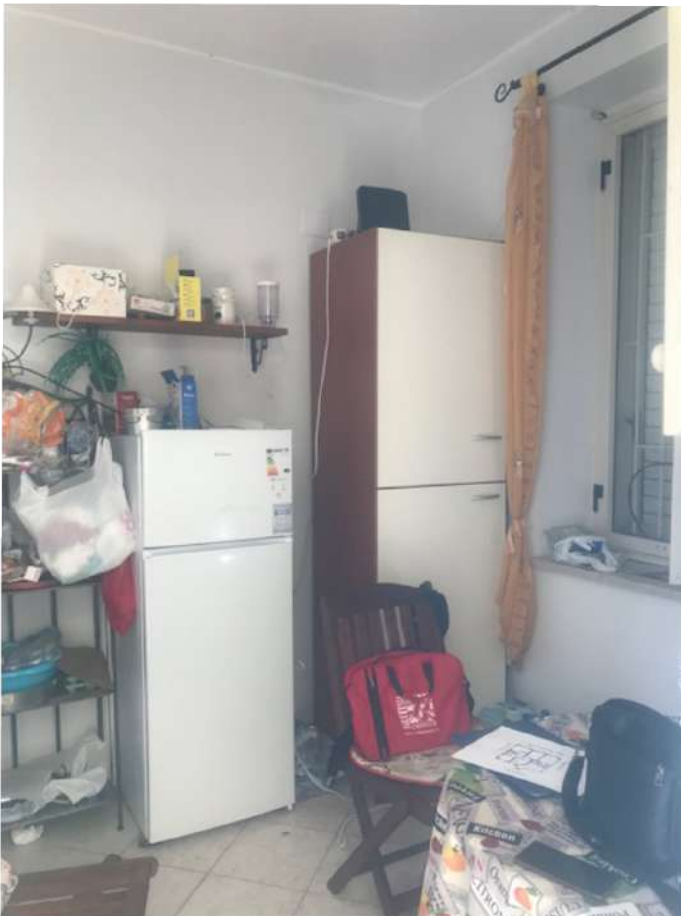
Foto 6: camera "A" (in planimetria
allegata) .

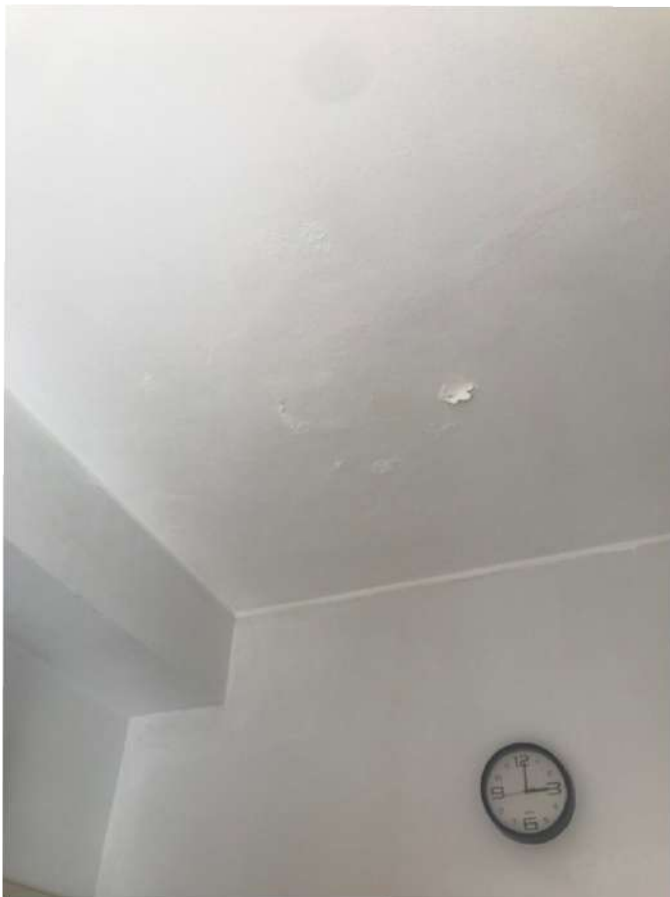
Foto 7 : tracce d'umidità sul soffitto della camera “A”.

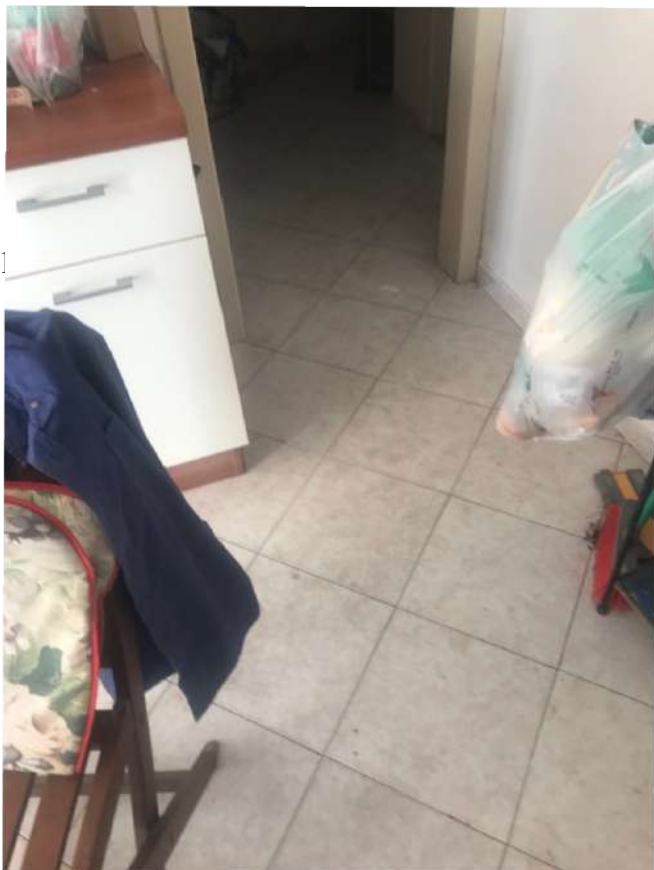
Foto 8 : particolare del pavimento della camera “A” ; la porta adduce a un piccolo disimpegno.

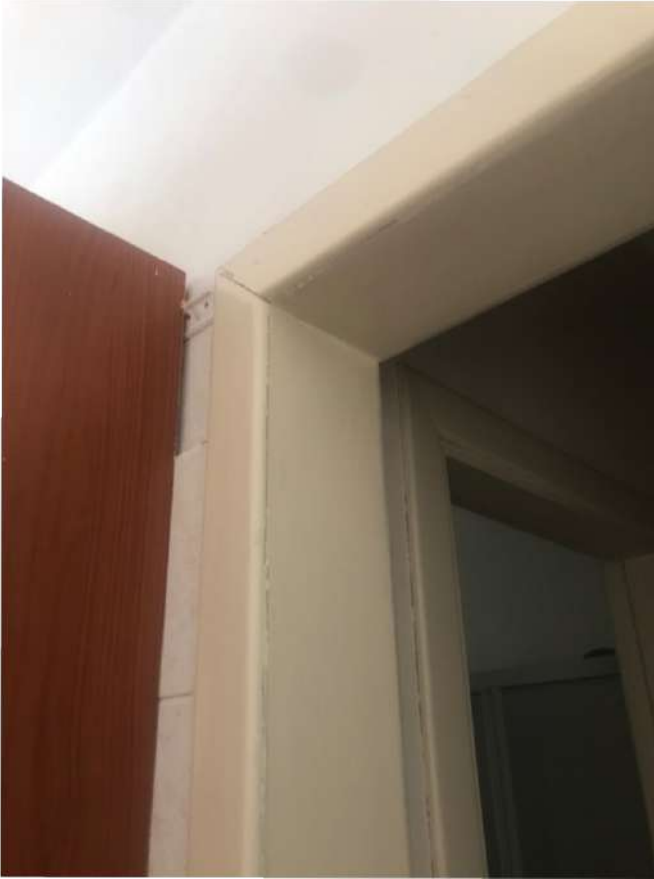
Foto 9 : particolare degli infissi interni

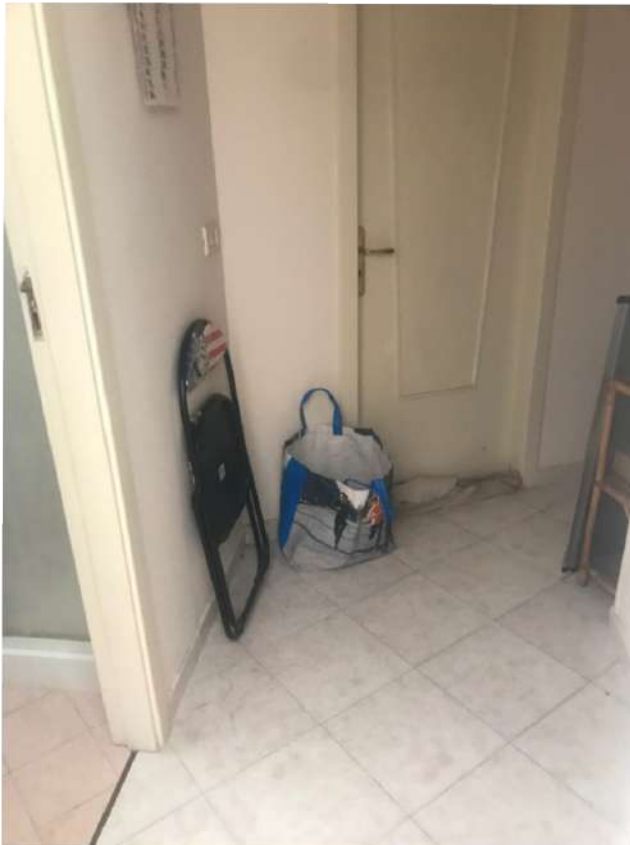
Foto 10 : il piccolo disimpegno, sulla sinistra si intravede la porta del bagno. Sullo sfondo la porta della camera “B” il cui solaio è stato devastato dalle copiose infiltrazioni d'acqua provenienti dal piano superiore ed è a rischio crollo. La camera è ovviamente inutilizzata per motivi di sicurezza.

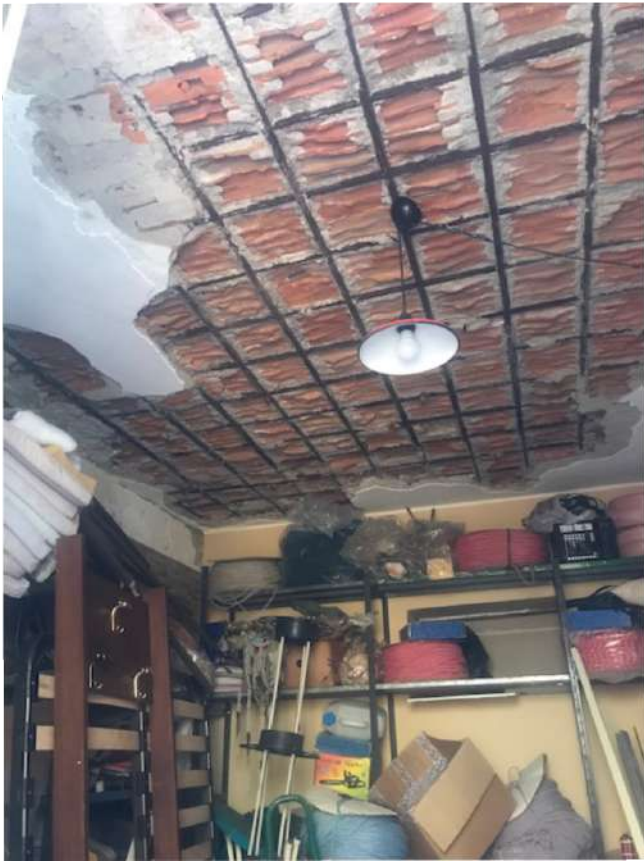
Foto 11 : le attuali condizioni del solaio della camera “B”, coi ferri e le pignatte a vista , che hanno spinto il debitore sig. ad interdire la stanza.

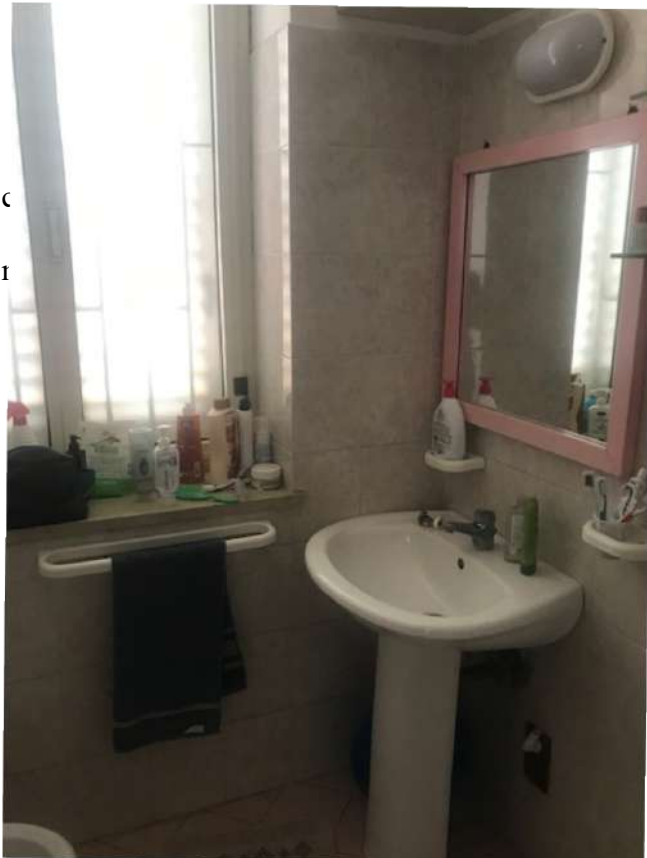
Foto 12 : il bagno. Nel generale stato di conservazione dell'appartamento (men che mediocre) il wc appare il locale meglio conservato.

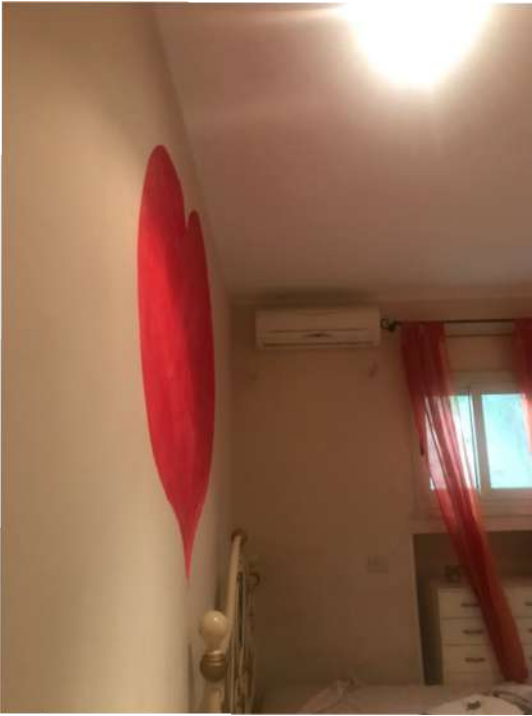
Foto 13

Foto 13, 14 e 15 : camera "C" . nella foto in basso tracce di umidità di risalita a bordo letto

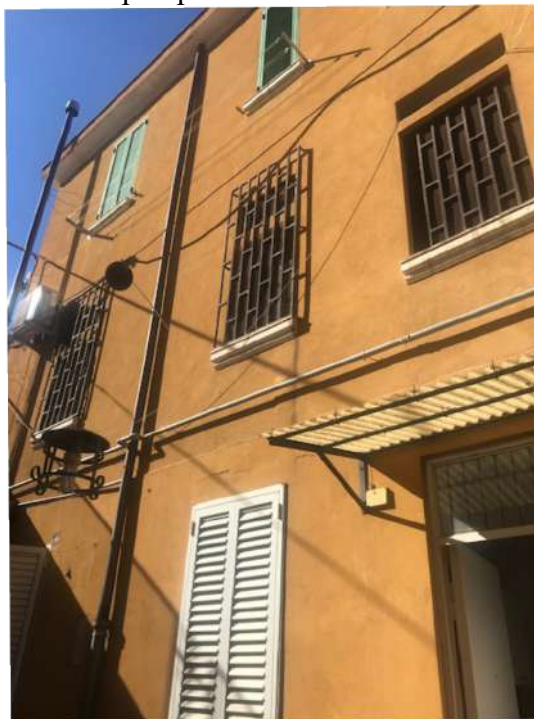
Foto 17 : prospetto sud

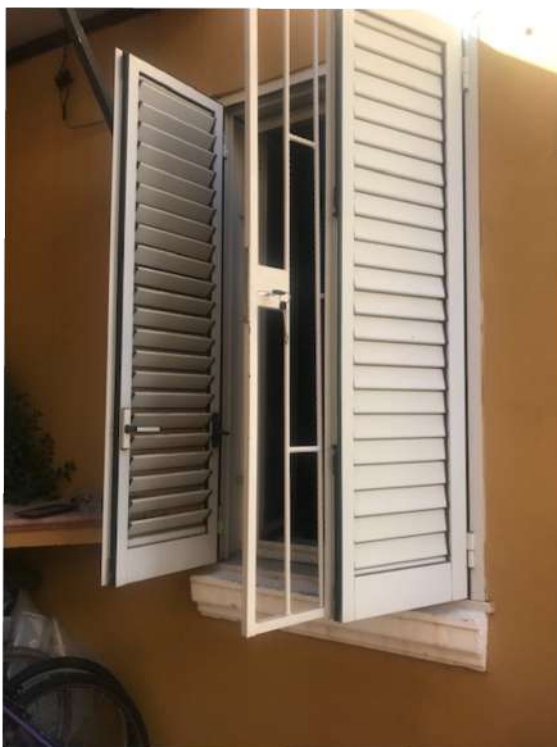
Foto 18 : gli infissi esterni

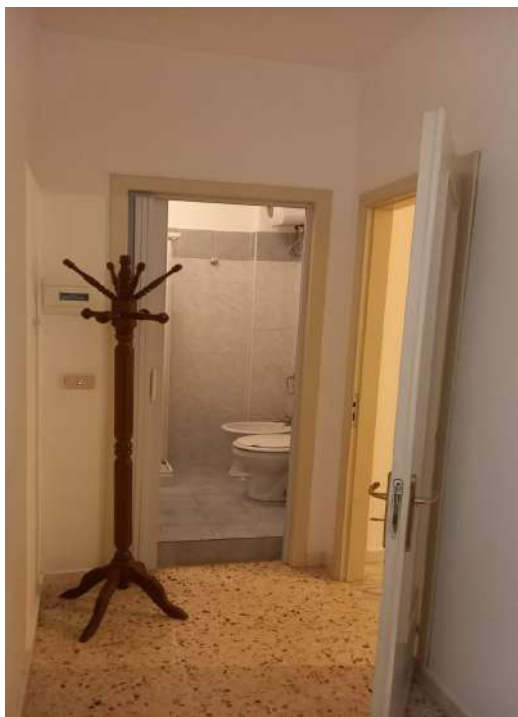
Foto 20 : il w.c. dell'appartamento in affitto

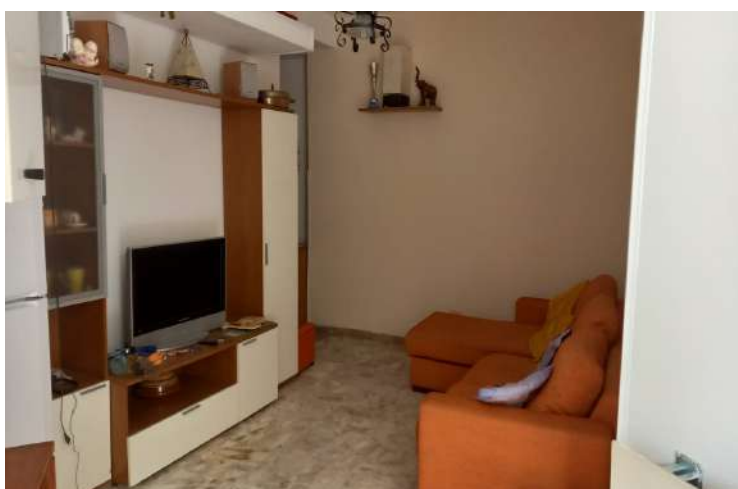
Foto 22,23 e 24 : il locale in affitto ("E" in piantina)
