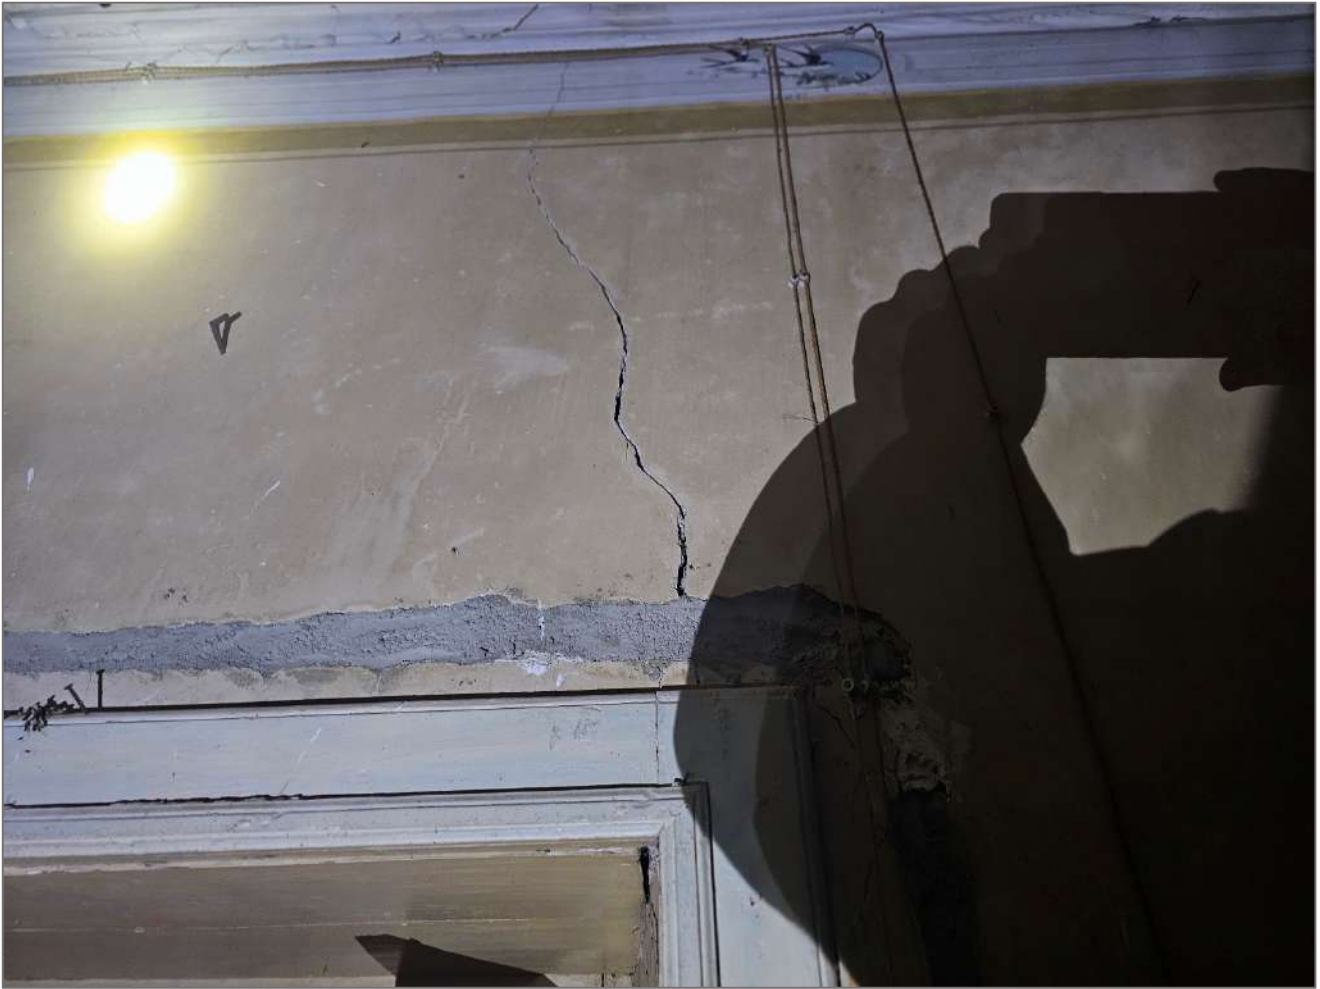
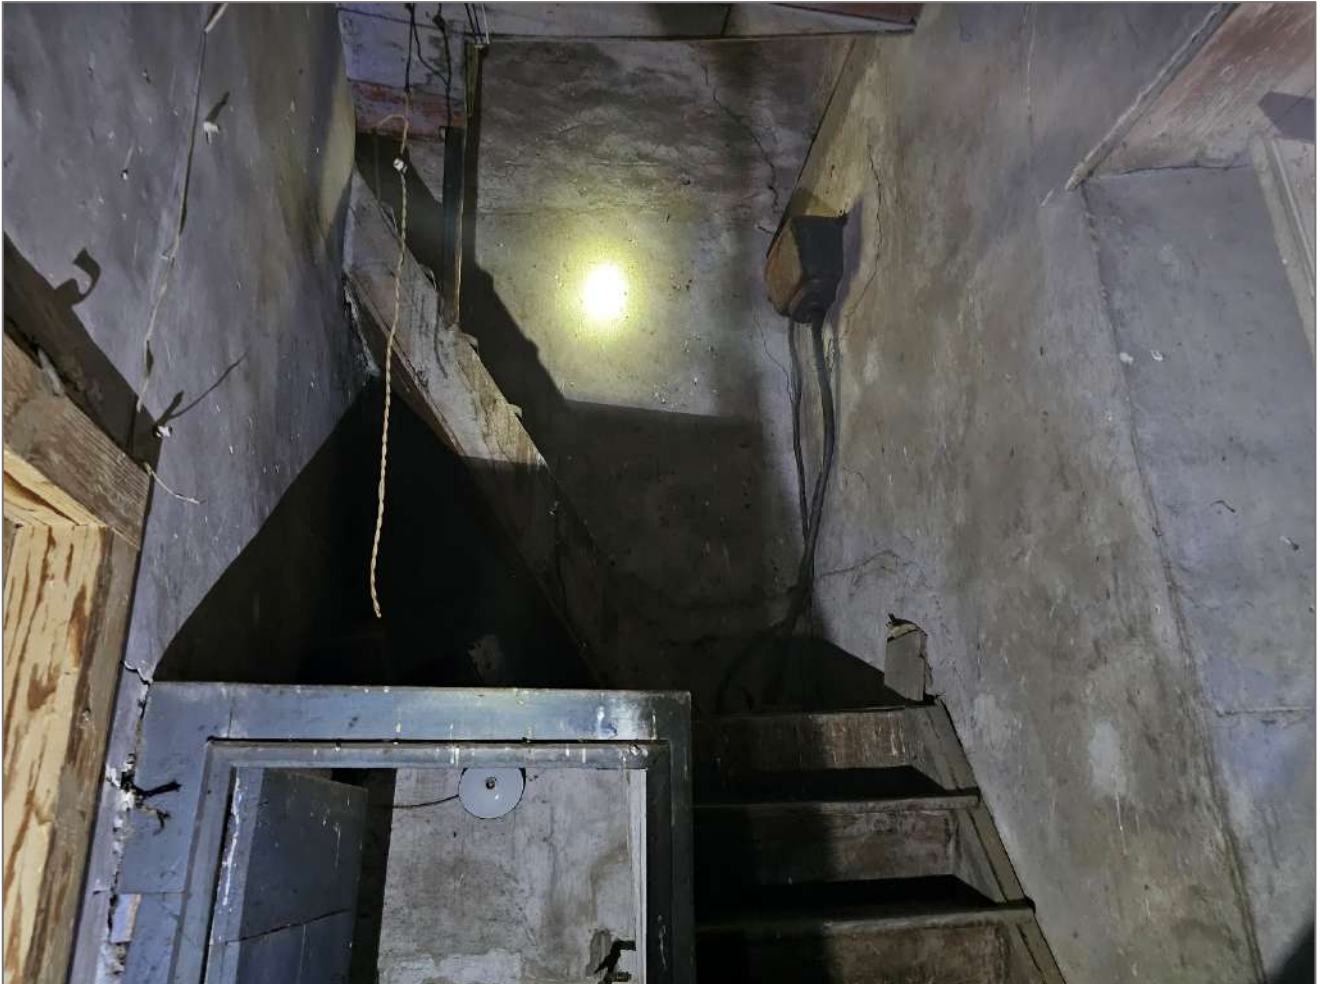
Foto 50, 51– Quadro fessurativo all'interno del sub 25 e scala di accesso al sottotetto di un'altra unità immobiliare confinante

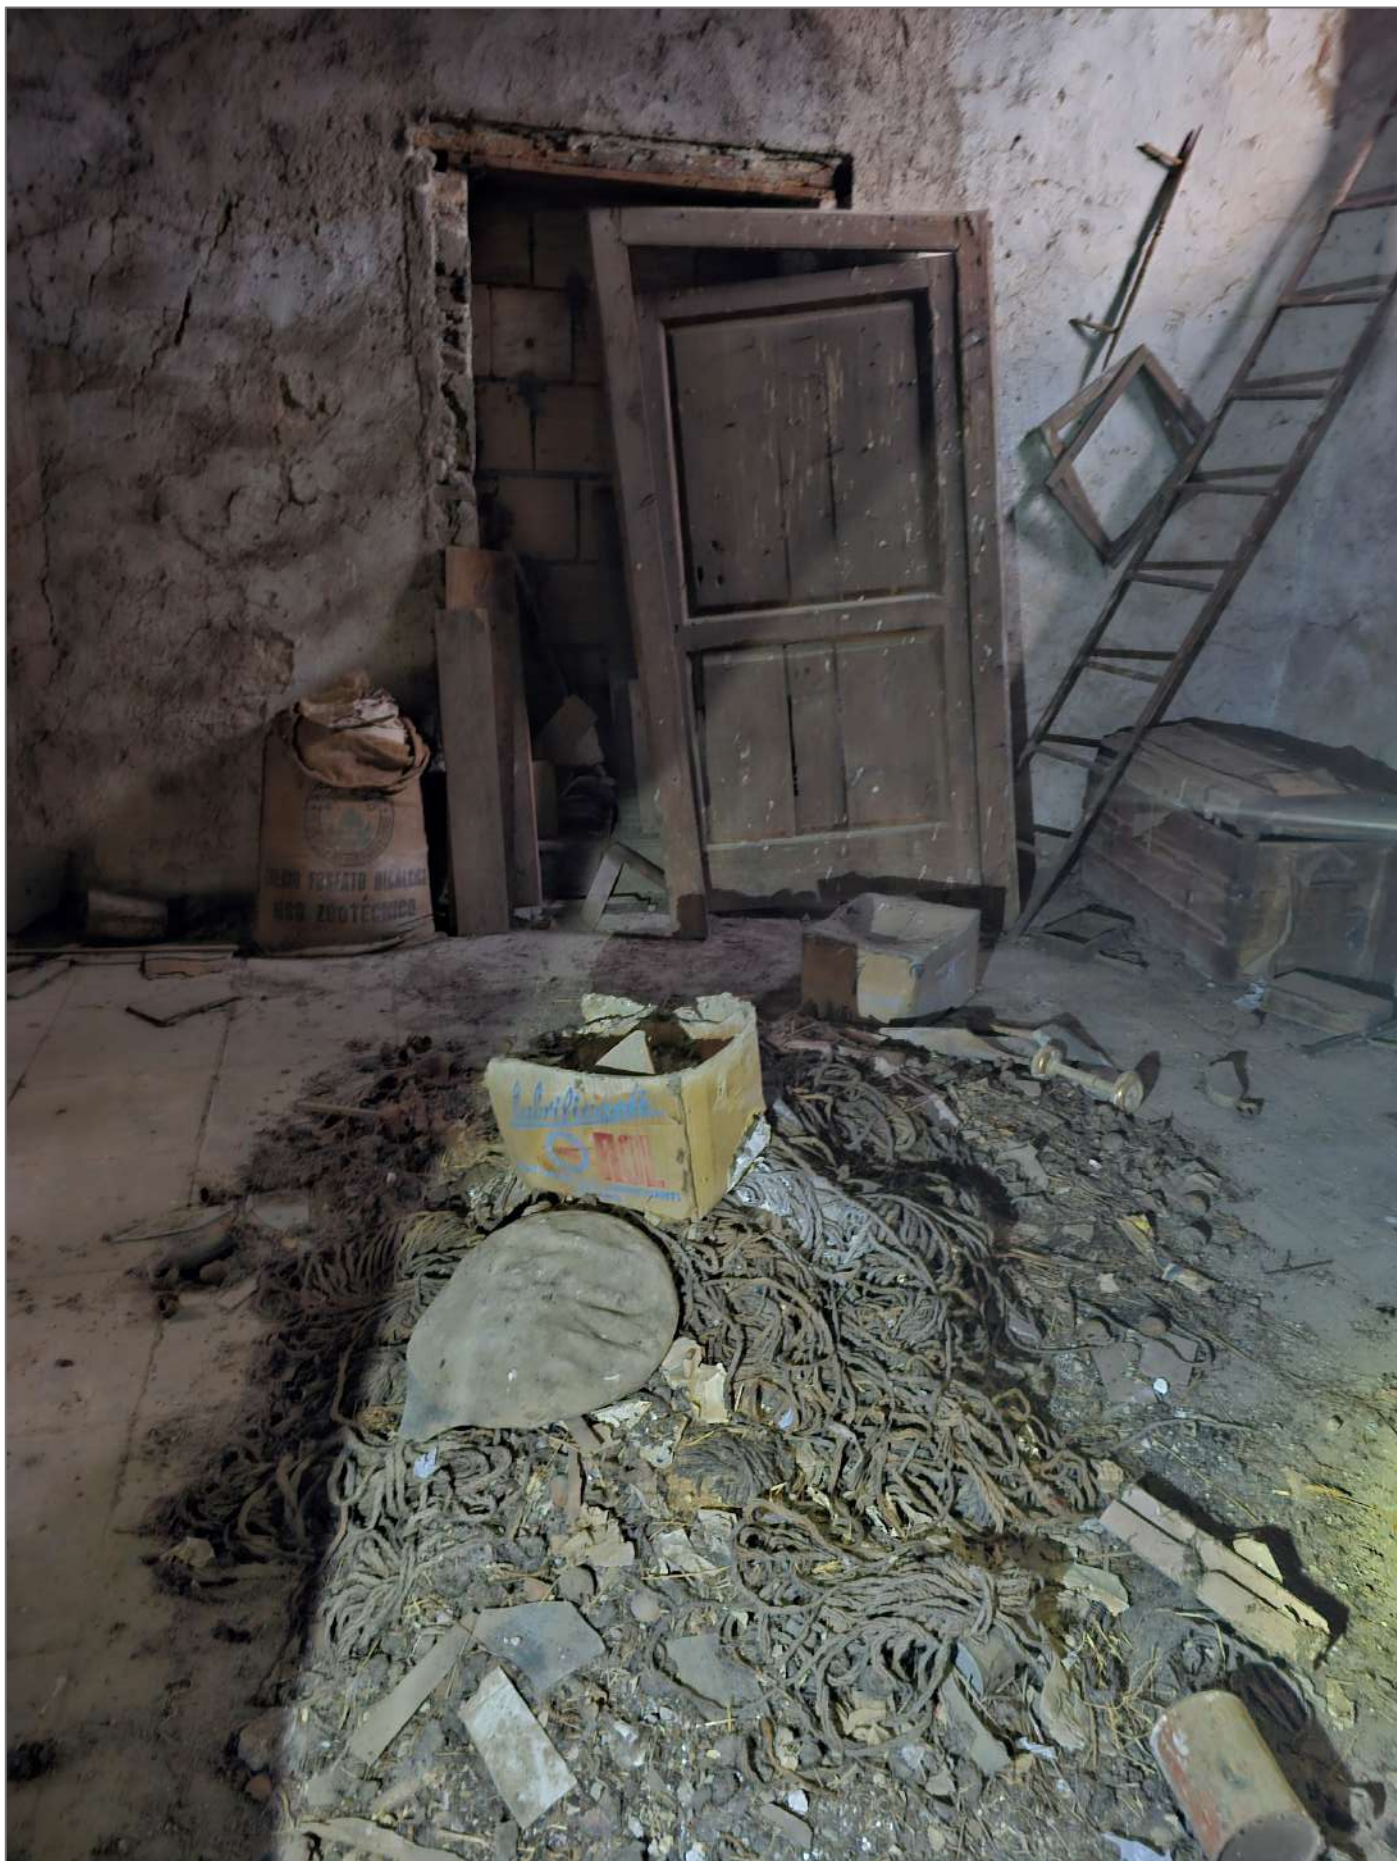
Foto 52– Particolare porta murata nel sottotetto di un'altra unità immobiliare confinante che consentiva l'accesso al sub 25

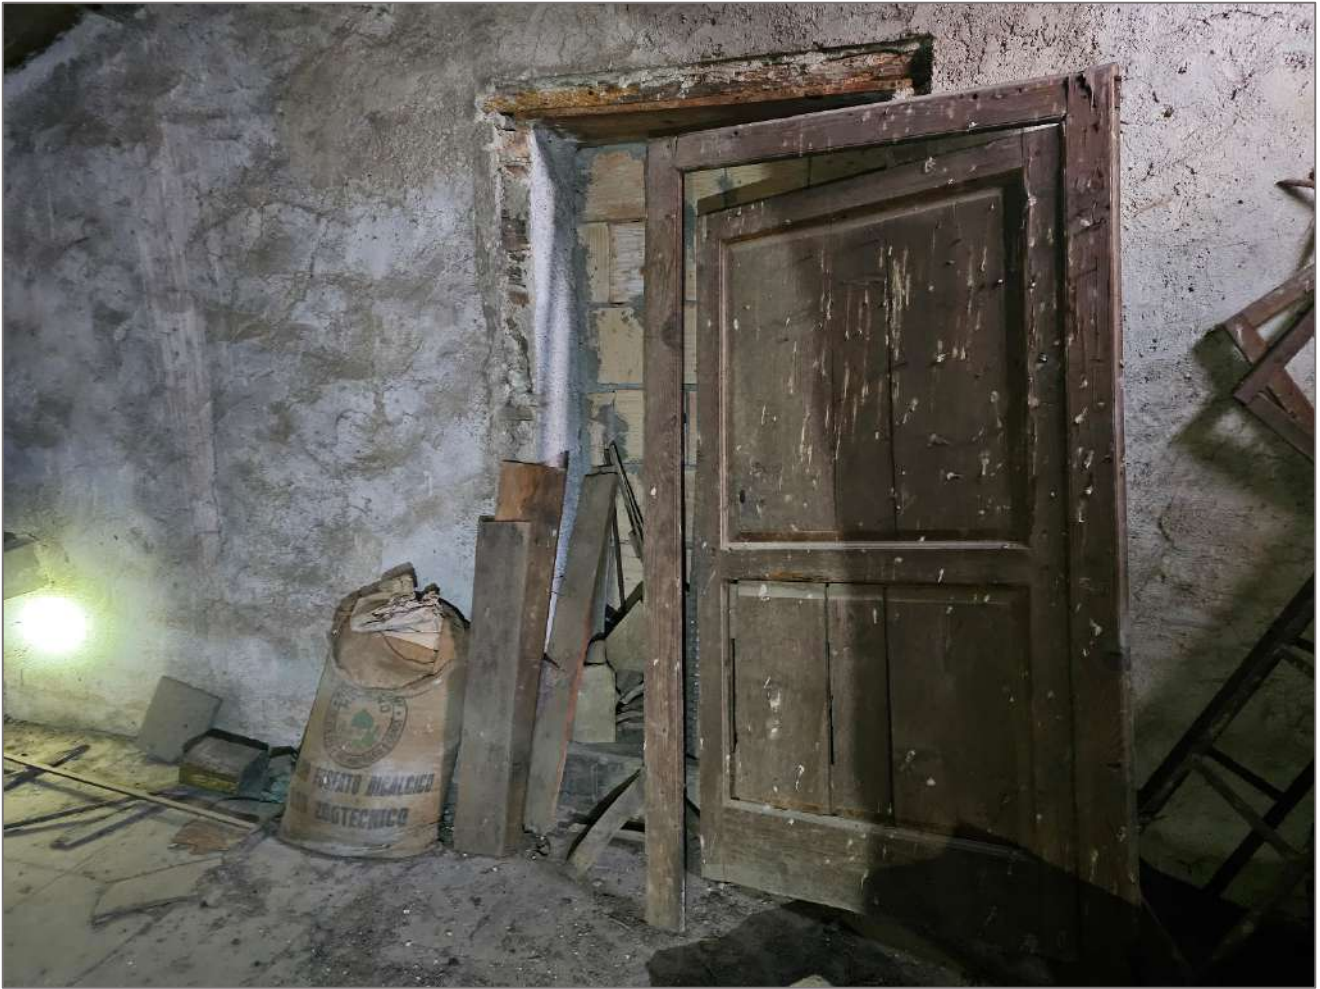
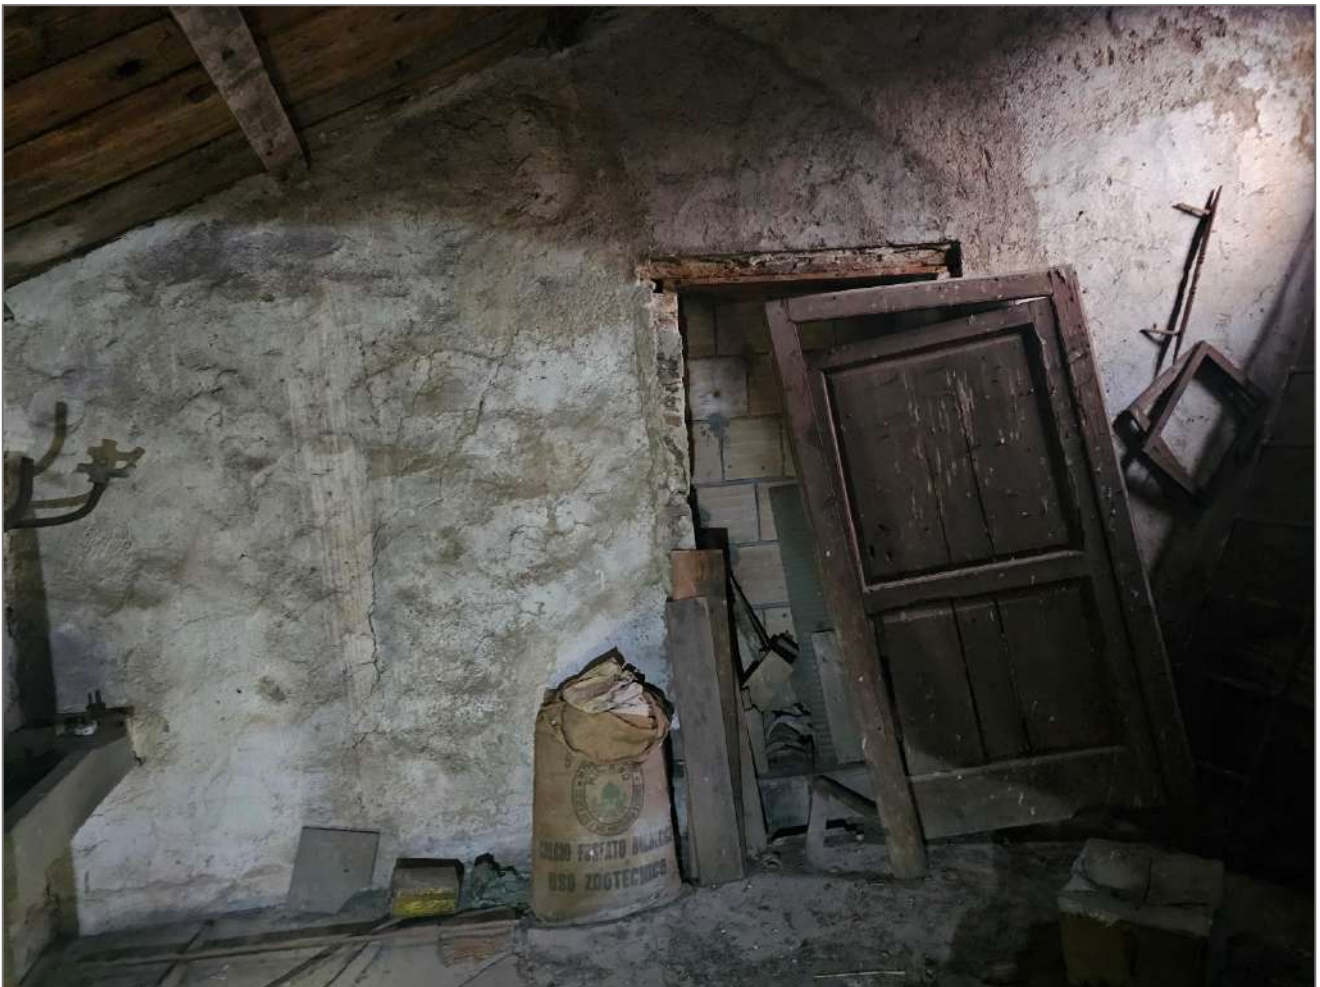
Foto 53, 54– Particolare porta murata nel sottotetto di un'altra unità immobiliare confinante che consentiva l'accesso al sub 25

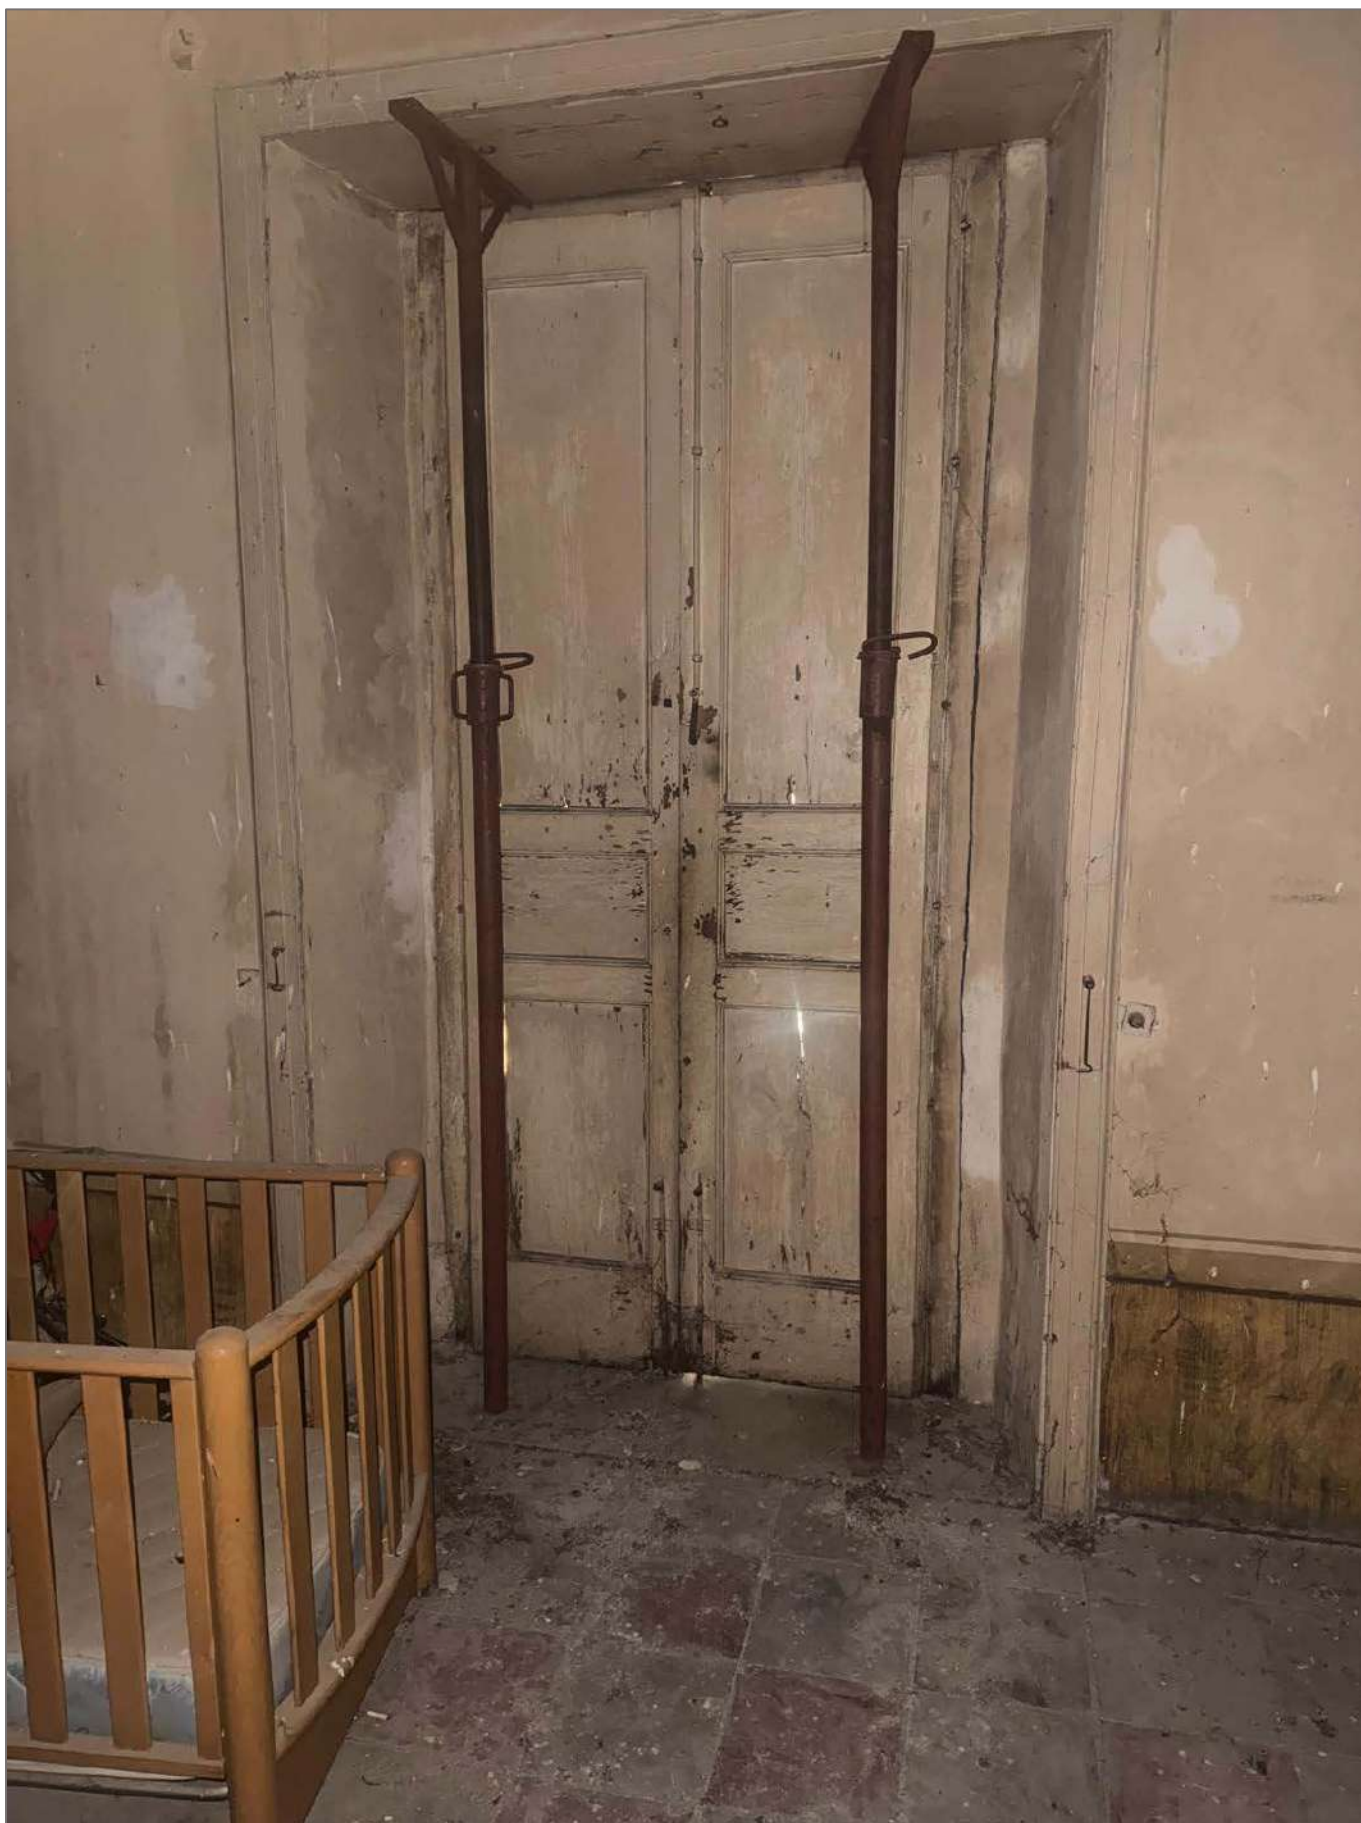
Foto 55– Particolare intervento di tamponamento in corrispondenza delle bucaure nella muratura

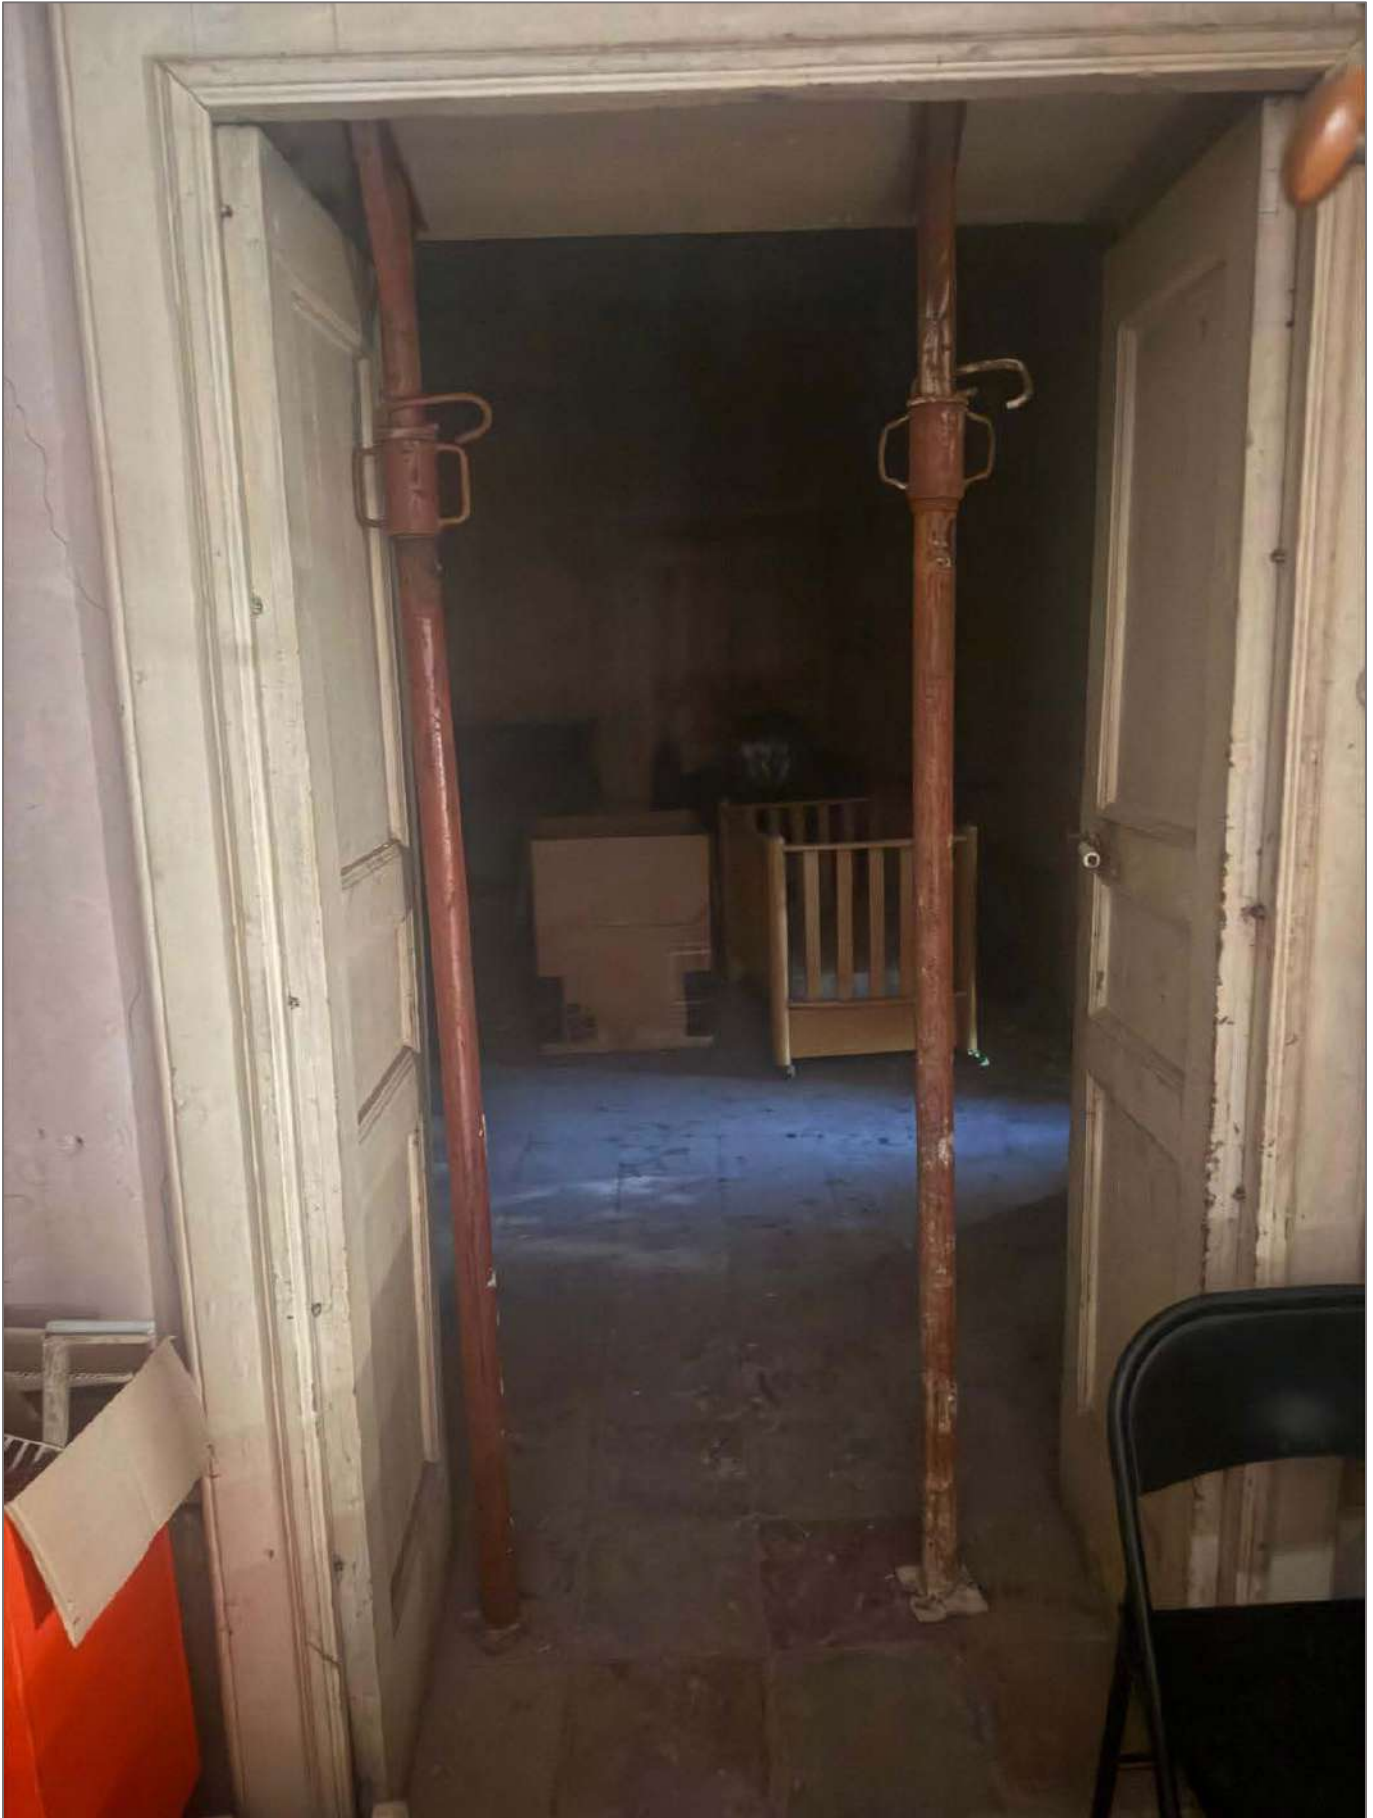
Foto 56– Particolare intervento di tamponamento in corrispondenza delle bucaure nella muratura

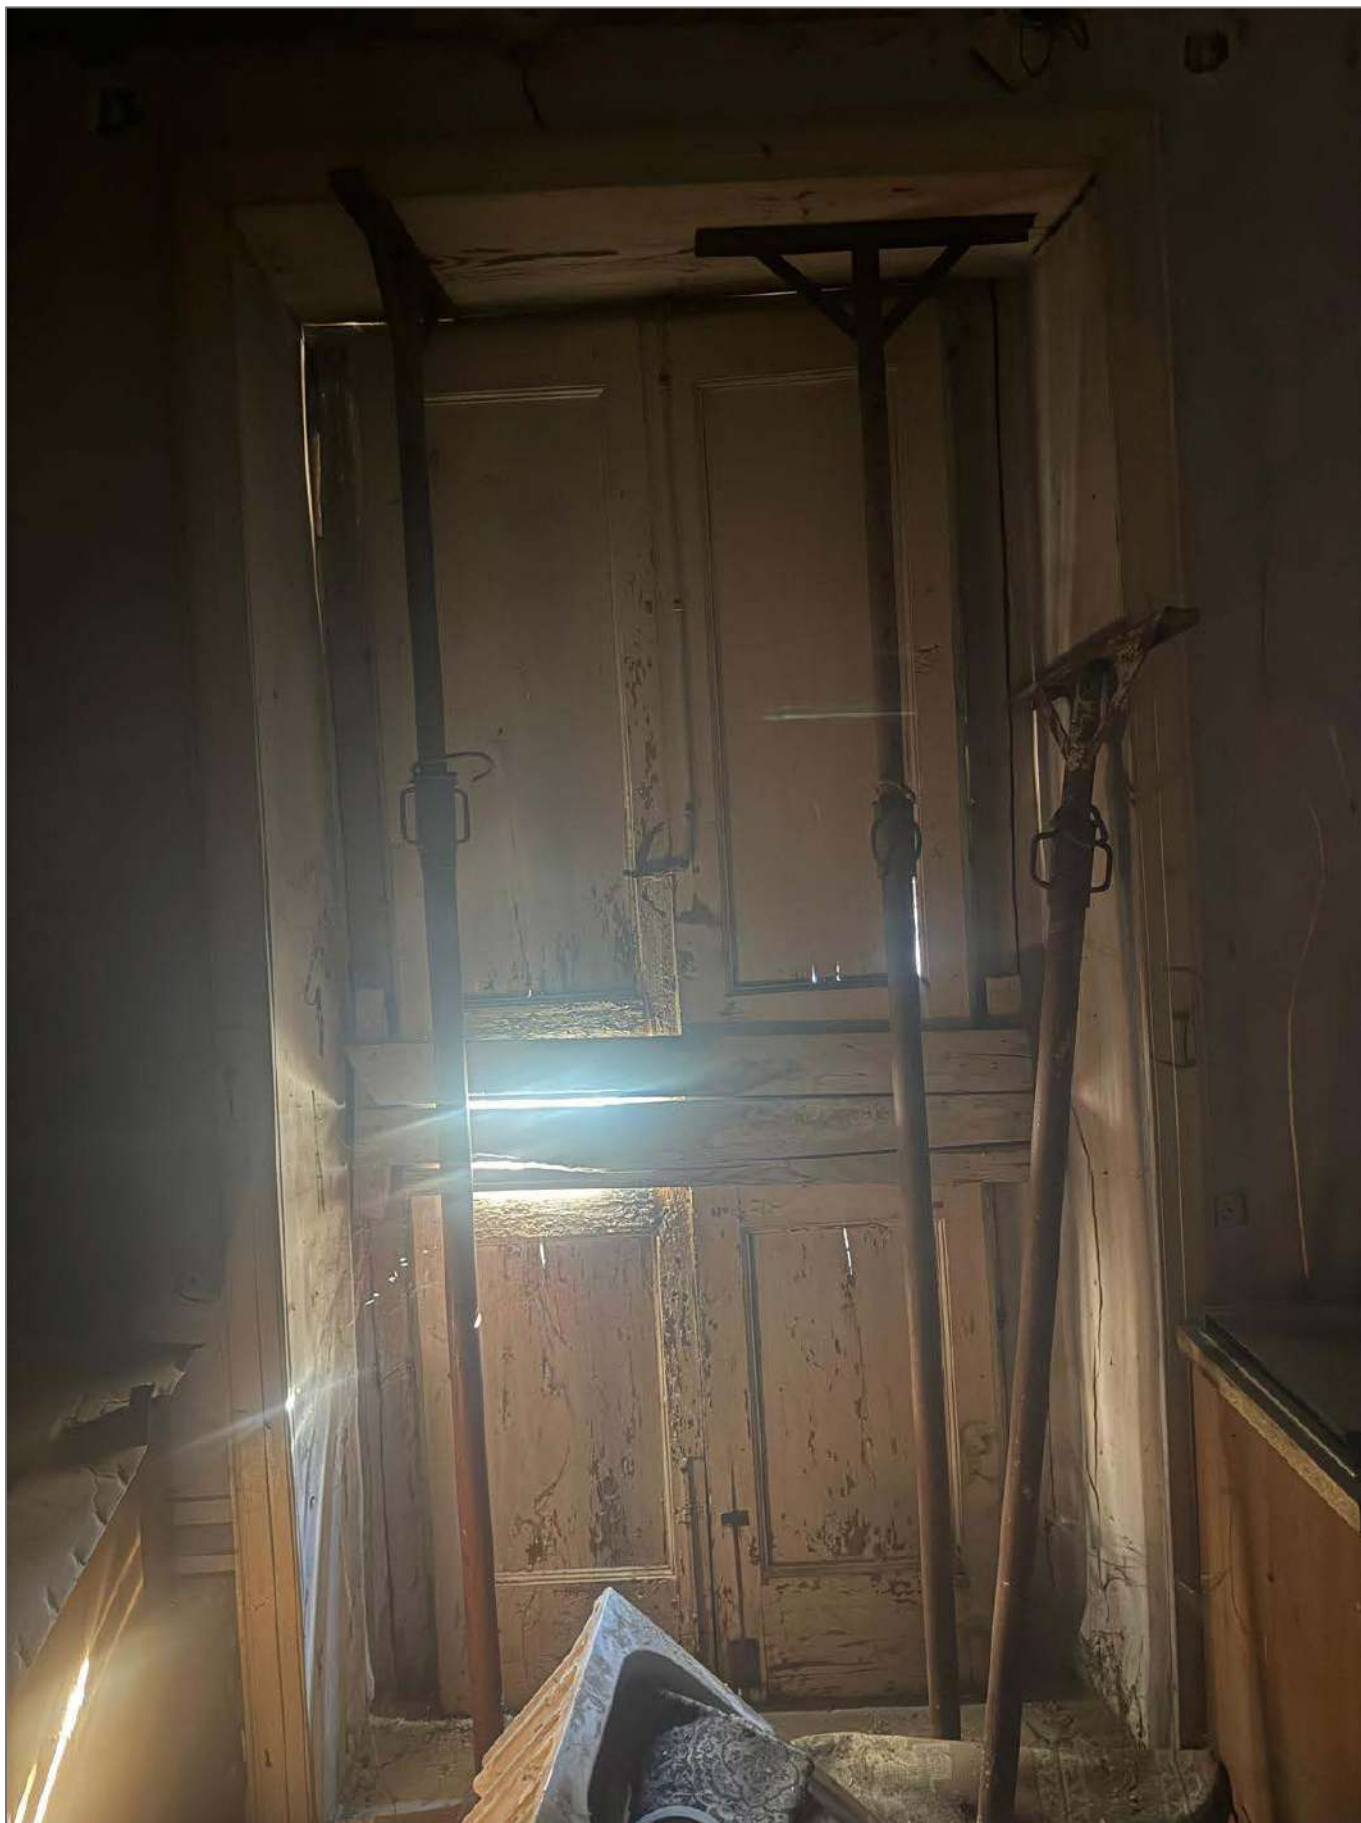
Foto 57– Particolare intervento di tamponamento in corrispondenza delle bucatore nella muratura

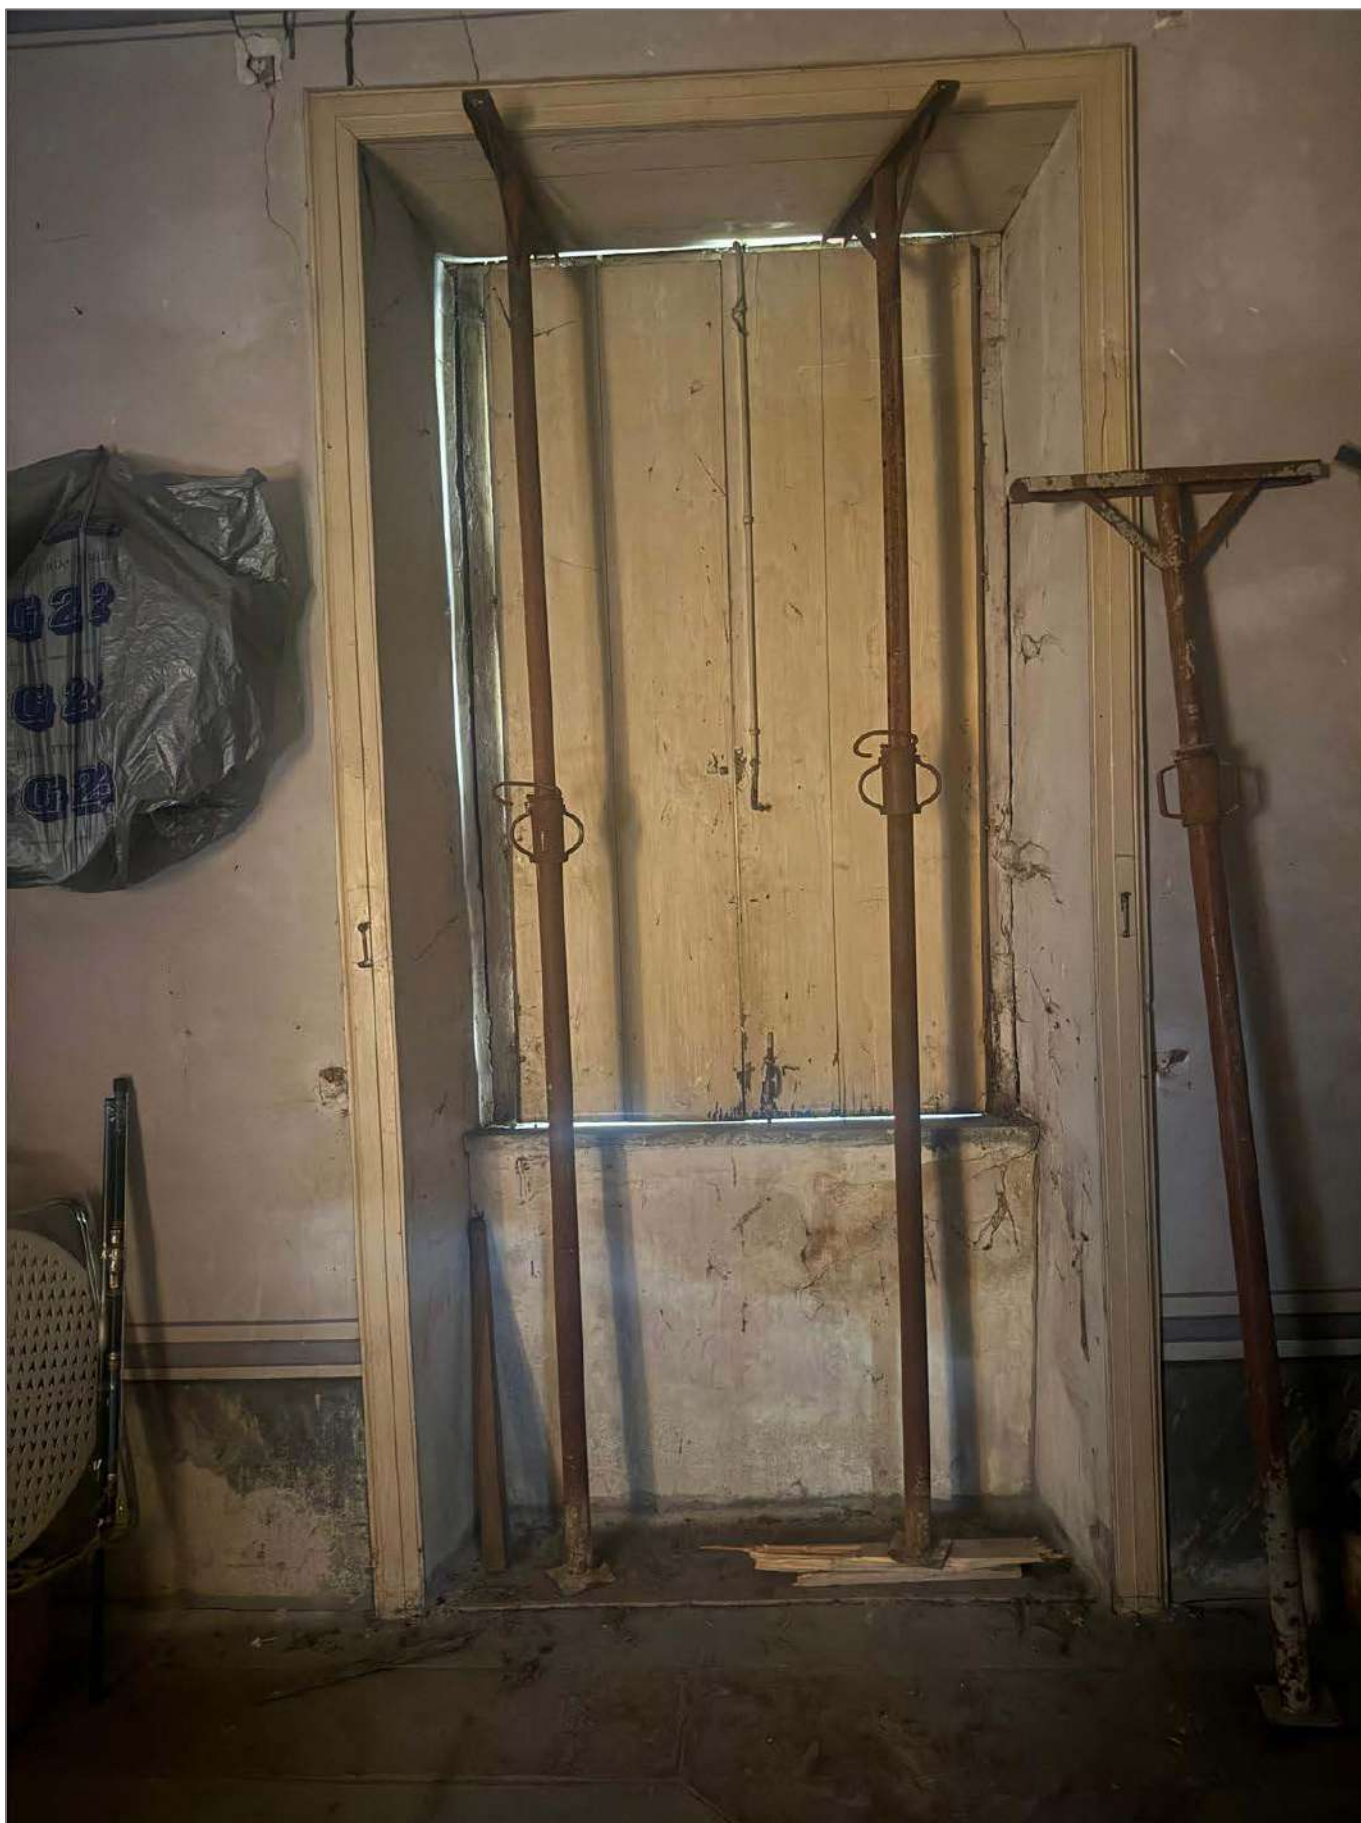
Foto 58– Particolare intervento di tamponamento in corrispondenza delle bucaute nella muratura

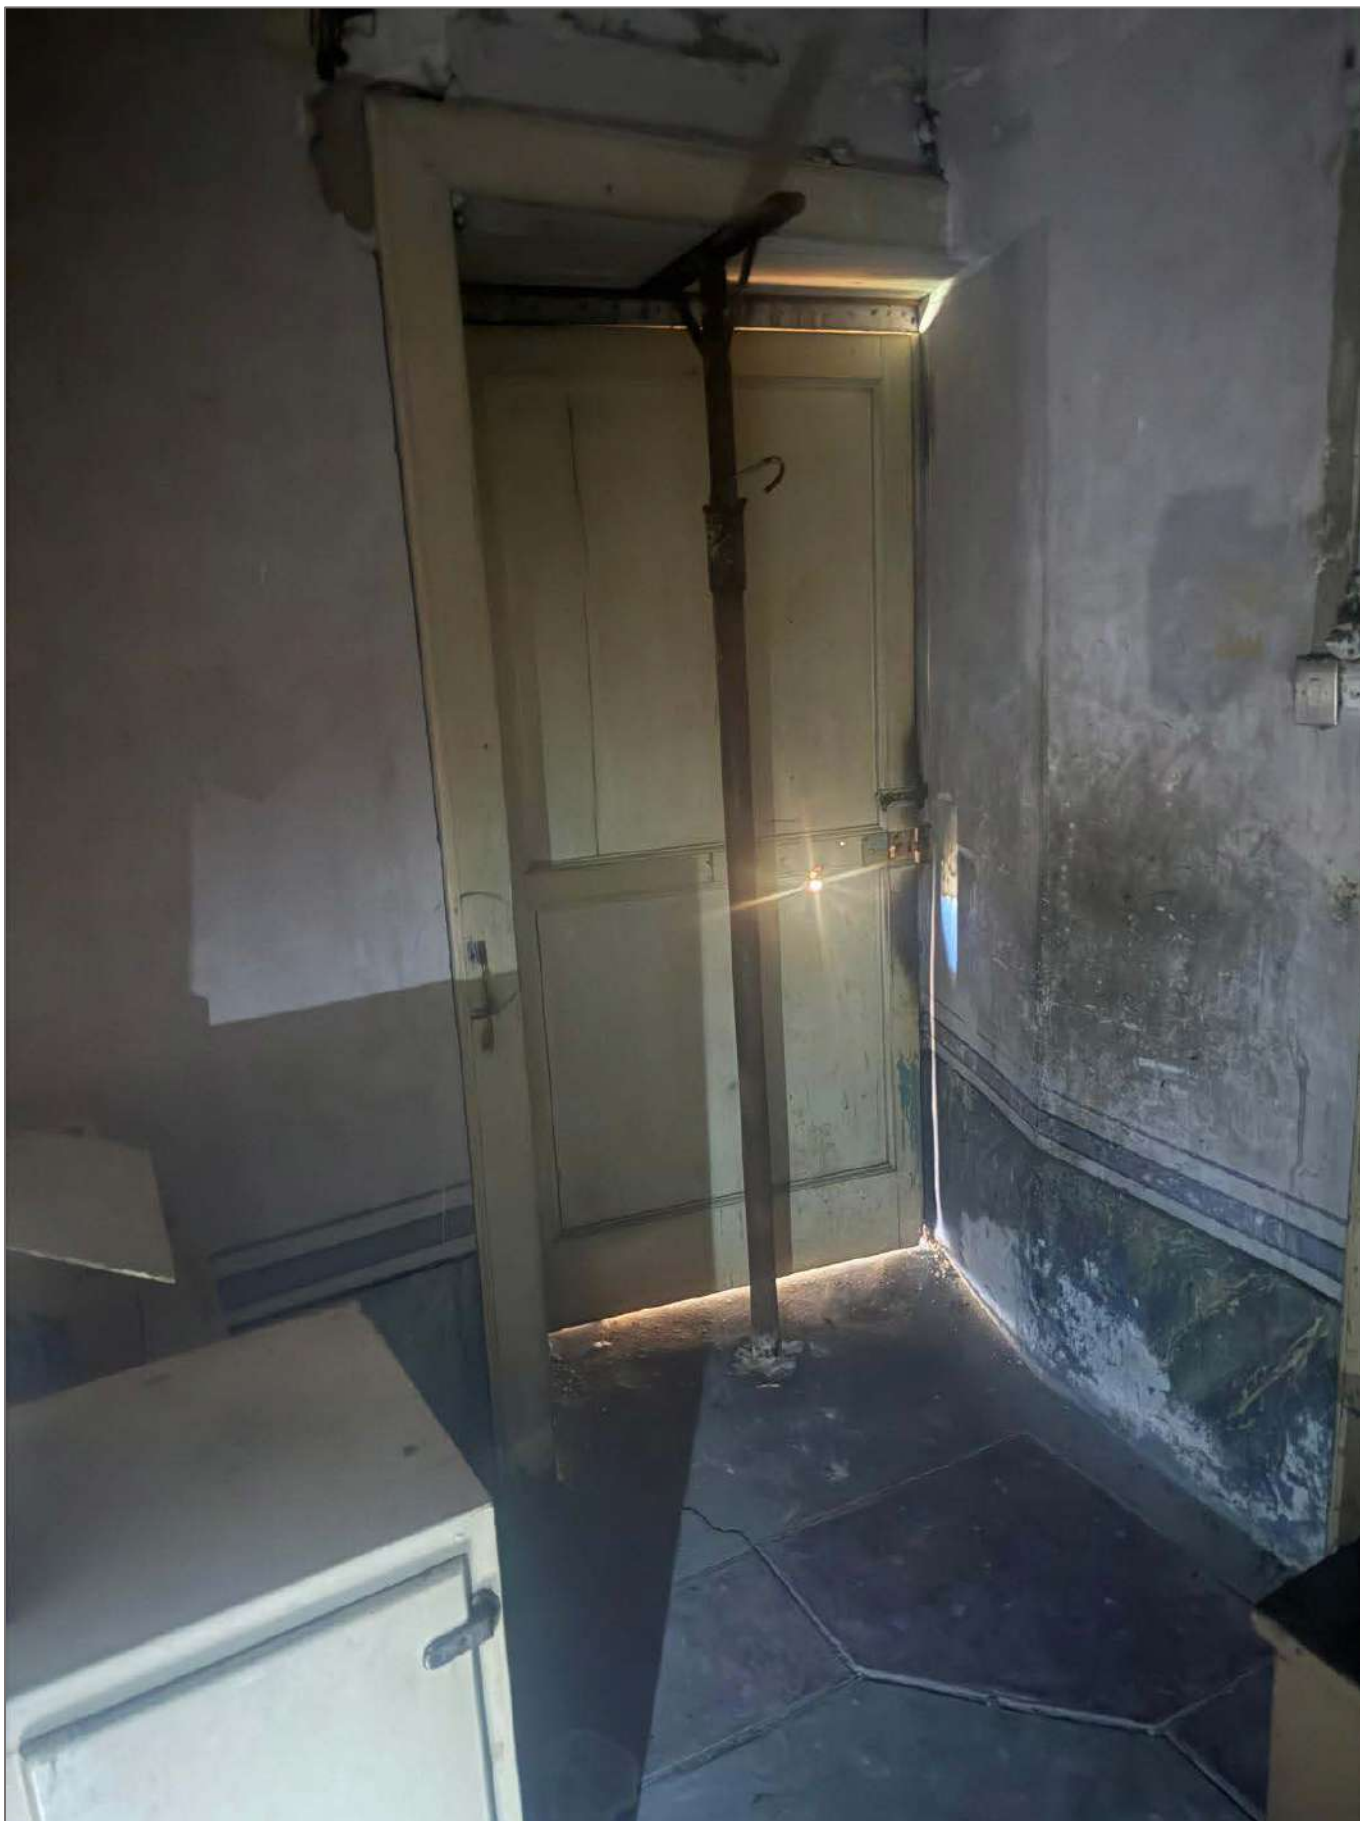
Foto 59– Particolare intervento di tamponamento in corrispondenza delle bucaure nella muratura

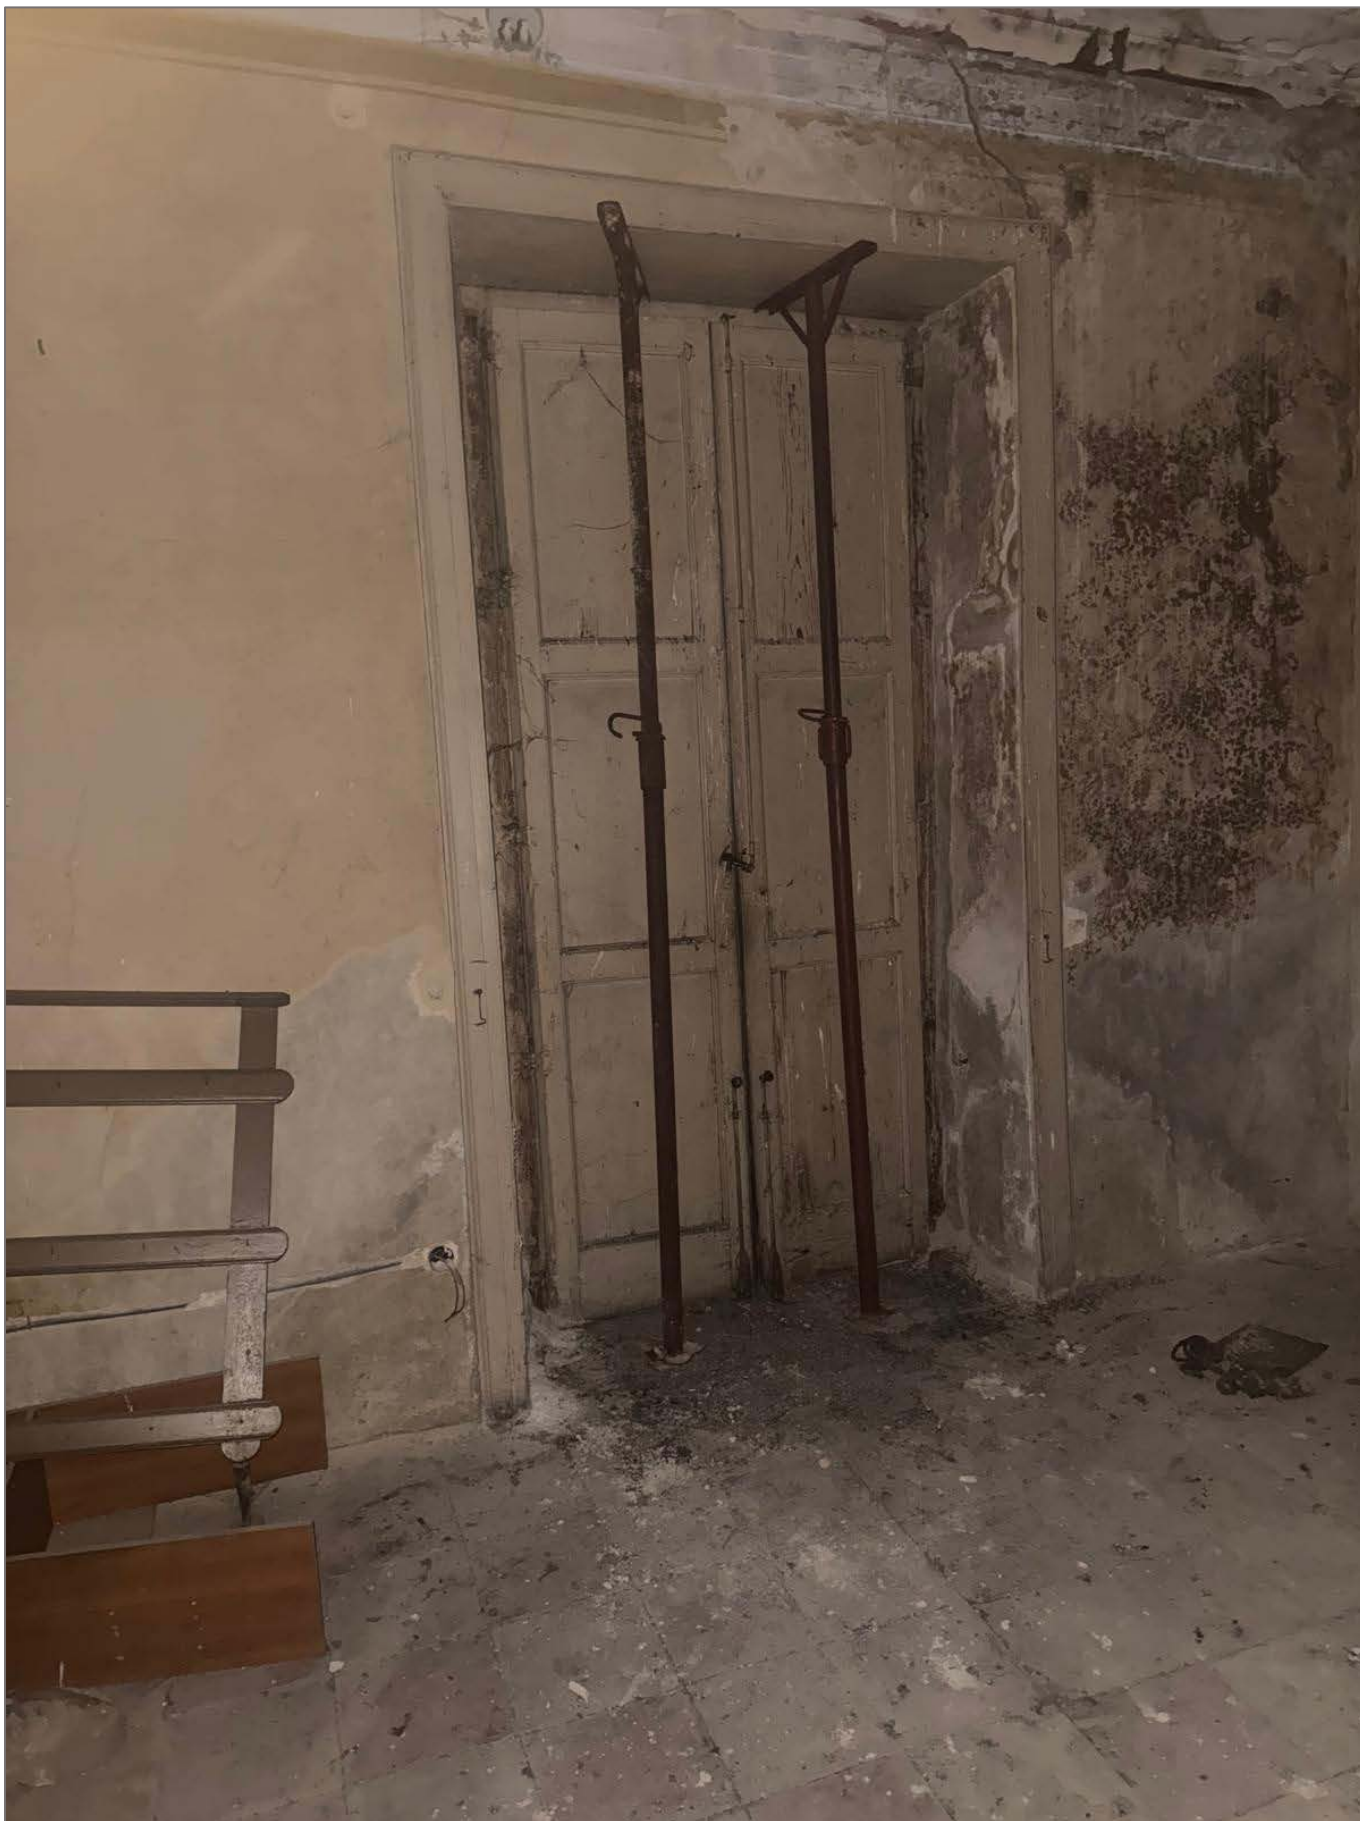
Foto 60– Particolare intervento di tamponamento in corrispondenza delle bucaure nella muratura
