RGE 98/2025

**DOCUMENTAZIONE FOTOGRAFICA**

**Immobile sito in piazza Garibaldi n. 3 – Casalbuttano ed uniti (CR)**

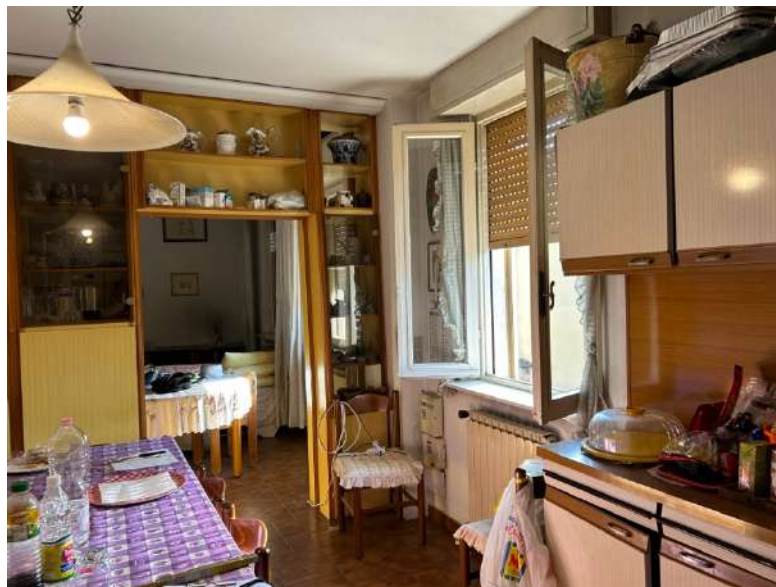
Foto 4: cucina P1 divisa dal soggiorno sol con arredi

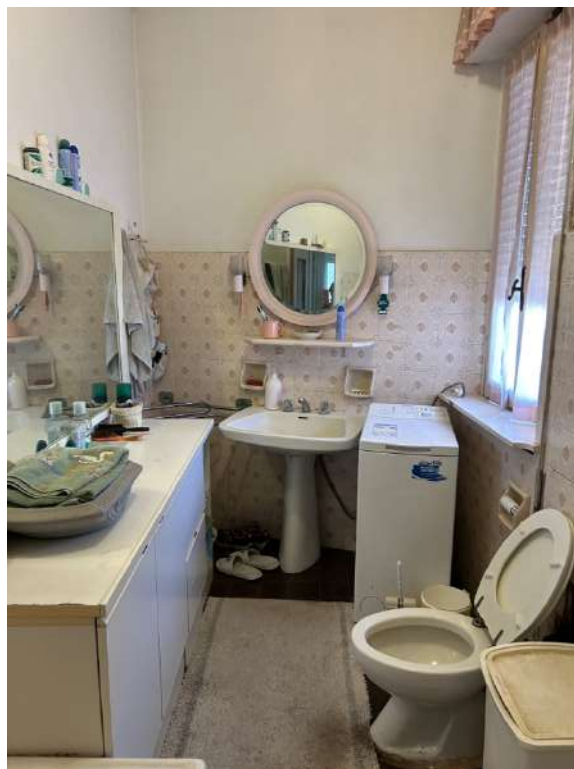
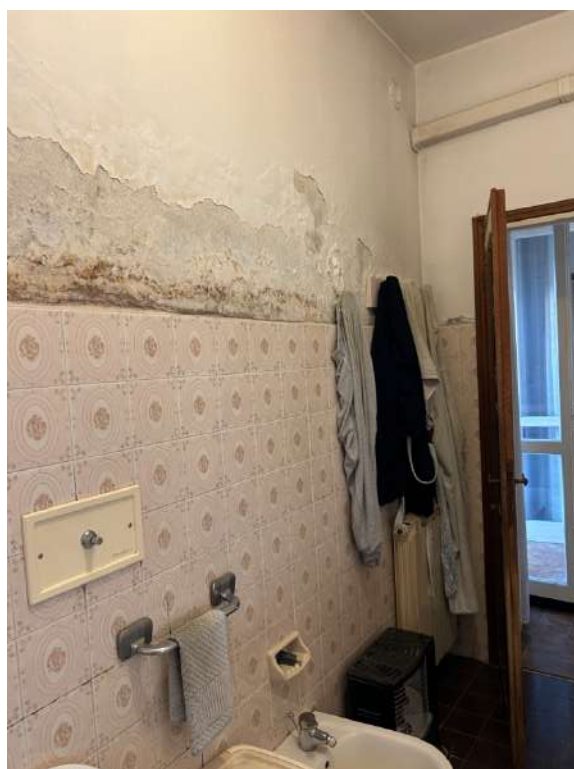
Foto 8 e 9: P1 bagno. Si evidenziano perdite dall'impianto di scarico e forse anche di adduzione acqua

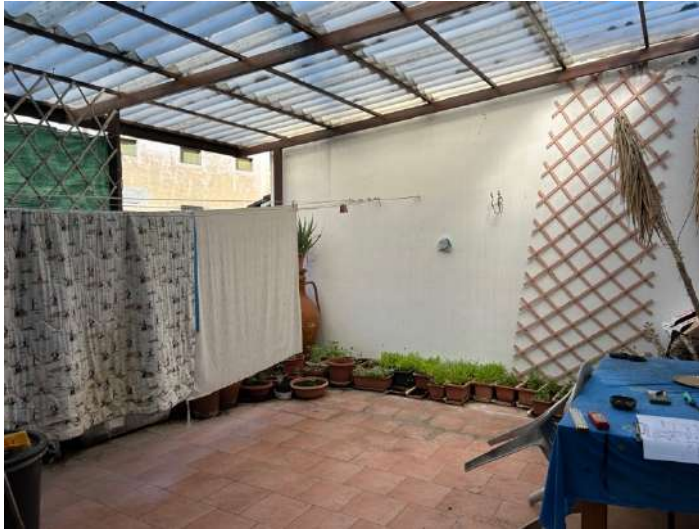
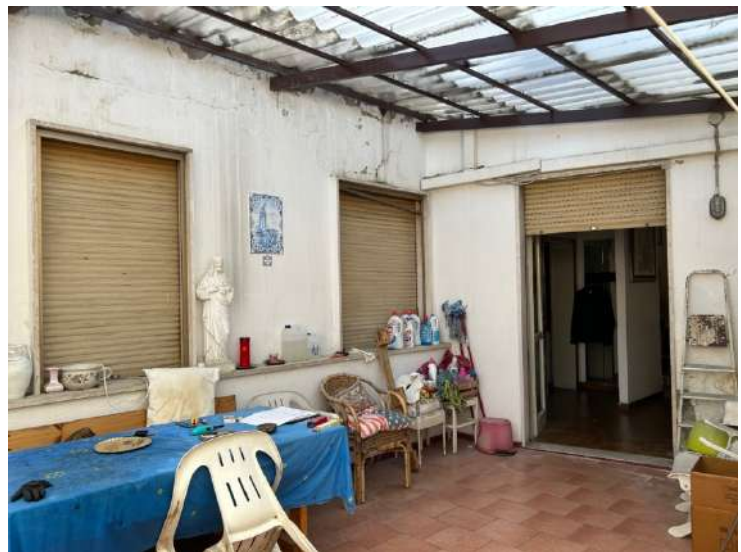
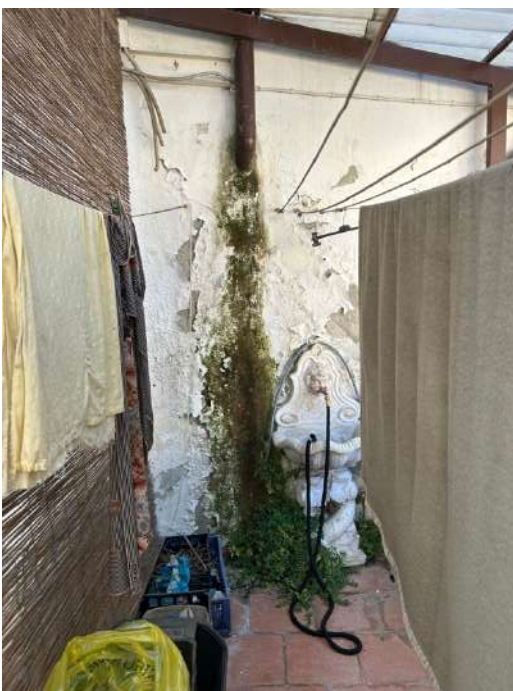
Foto 10, 11 e 12: P1 terrazza. Si vedono problemi con lo scarico acque piovane dal tetto

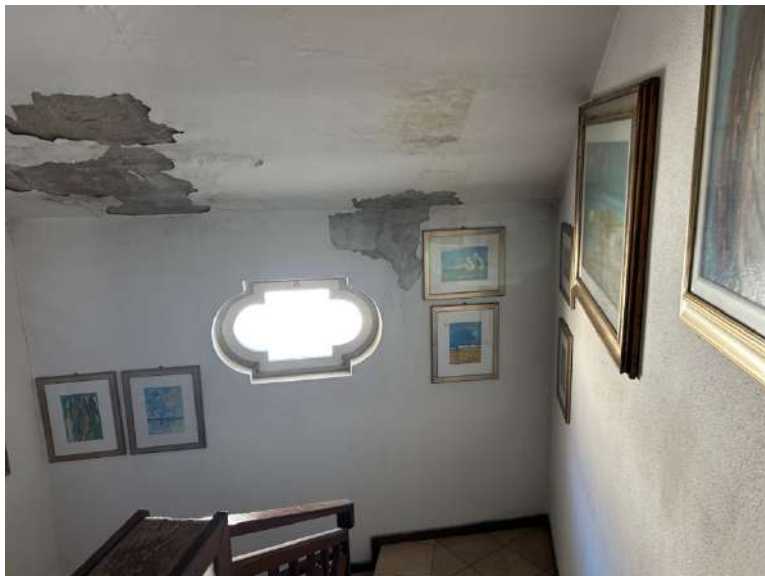
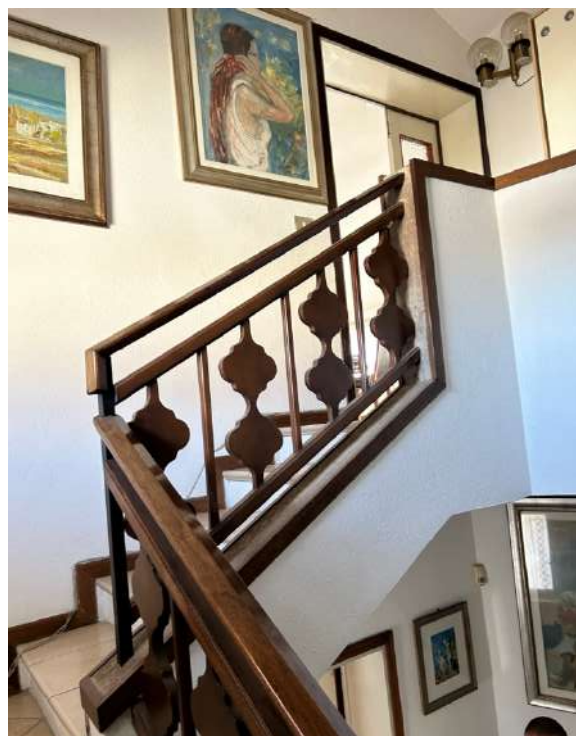
Foto 13 e 14: vano scala di collegamento tra P1 e P2. Si notano infiltrazioni di acqua dal tetto

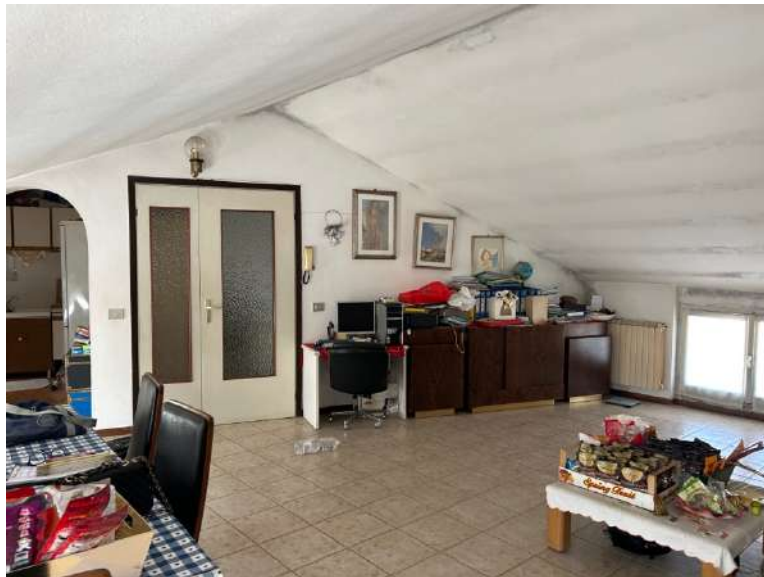
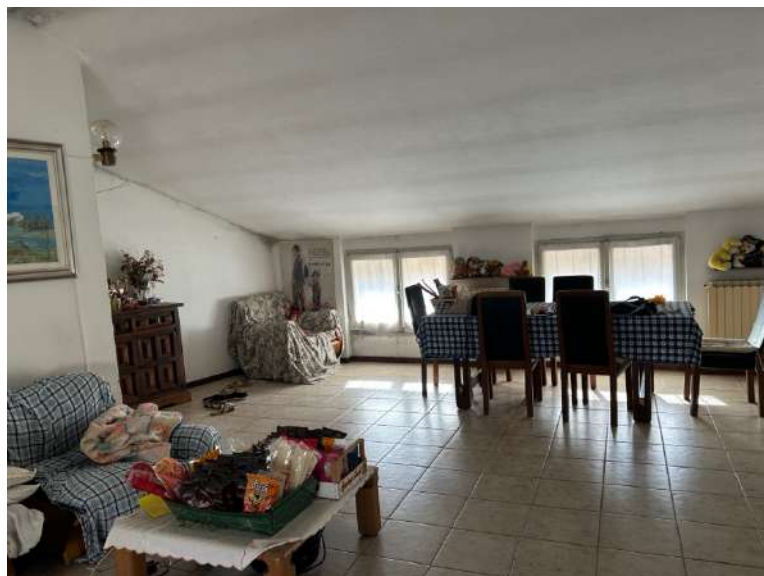
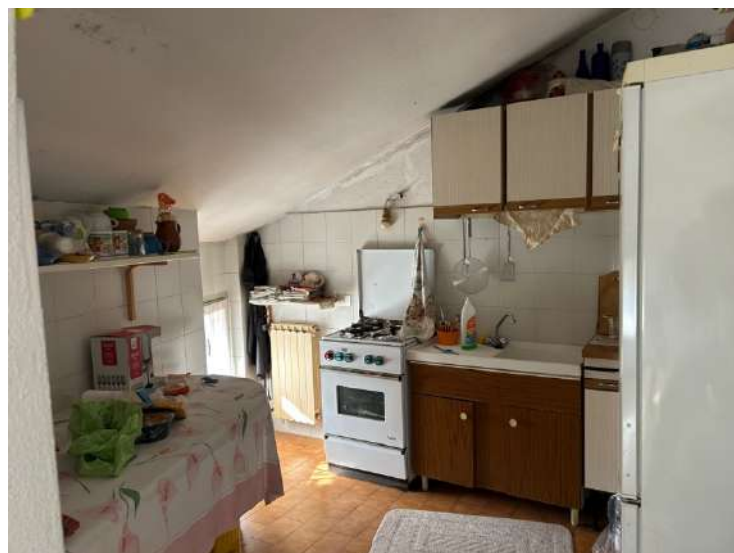
Foto 15, 16 e 17: P2 zona adibita a soggiorno e cucinotto. Le altezze non sono regolari

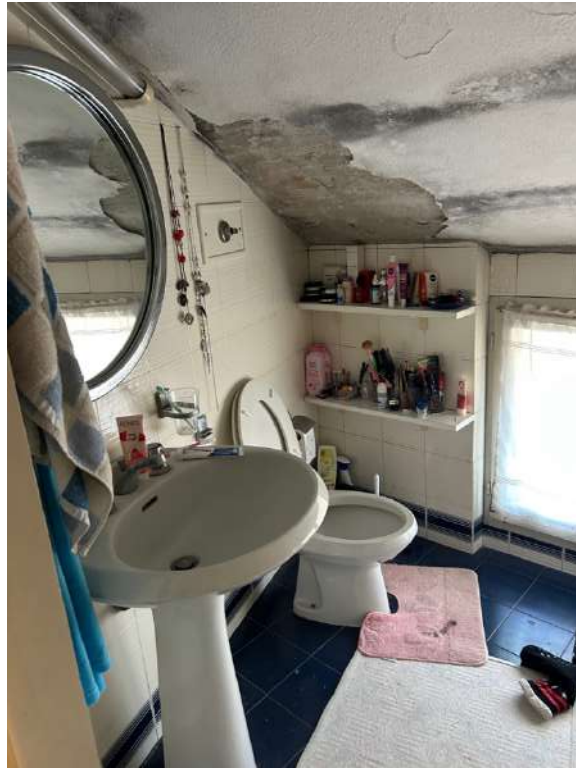
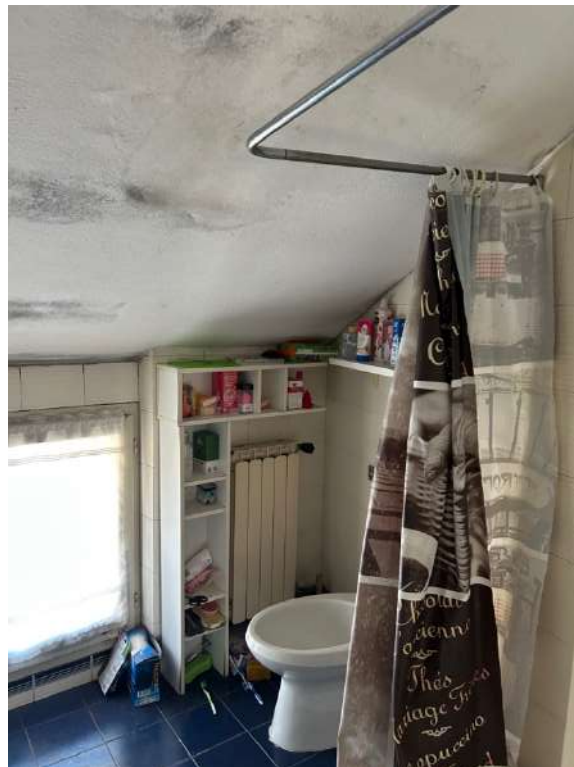
Foto 20 e 21: P2 bagno, l'umidità presente è dovuta sia ad infiltrazioni di acqua piovana sia a un insufficiente ricambio d'aria
