**TRIBUNALE ORDINARIO DI MACERATA
ESECUZIONI IMMOBILIARI**

RISPOSTA AL QUESITO N. 16 – RELAZIONE SULLE DIFFORMITA'

Procedura esecutiva N. R.G. **32/2024**

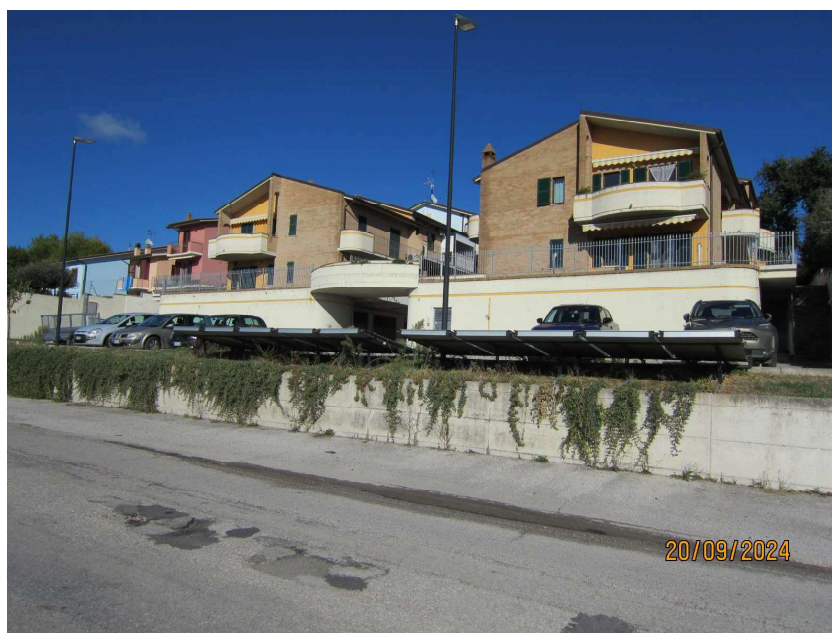
L'impianto fotovoltaico centralizzato di cui al progetto presentato ad ottobre 2007 (come descritto al punto 2 di cui sopra), ad integrazione della Pratica Edilizia n. 2007/330 e come da prescrizioni del Permesso di Costruire N. 134 del 09/07/2007, non è stato realizzato. Risulta invece realizzato l'impianto solare termico centralizzato, lo stesso però è stato collocato a terra nell'area destinata a verde privato parallela alla Strada Provinciale Montefano – Recanati (come rappresentato nell'immagine seguente) anziché nel parcheggio ricavato nella corte ad Ovest del fabbricato come da progetto, lasciando quindi inalterato il numero dei posti auto rispetto al citato titolo edilizio originario ed in difformità al Permesso di Costruire in variante N. 28 del 11/03/2010. Si evidenzia inoltre che non è stato possibile reperire agli atti il nulla osta della Provincia di Macerata alla realizzazione di tale impianto collocato a ridosso della Strada Provinciale.

Per quanto riguarda l'impianto fotovoltaico centralizzato, il cui progetto è stato presentato ad ottobre 2007 in ottemperanza alle prescrizioni dell'originario Permesso di Costruire N. 134 del 09/07/2007 e mai realizzato, a giudizio della scrivente CTU il Condominio dovrebbe provvedere alla realizzazione dello stesso in quanto la violazione della prescrizione ha l'effetto di privare di titolo ciò che è stato realizzato sulla base del provvedimento cui era apposta la condizione non rispettata. Per la fornitura e posa in opera di un impianto di potenza pari a quella prescritta all'epoca (0,2 x 12 U.I. = 2,4 KWp) si stima una spesa pari a circa € 7.500,00 oltre IVA. Va comunque evidenziato che nei progetti di variante, relativi all'immobile in oggetto, approvati con i successivi titoli edilizi (PdC n. 183/2009 e PdC n. 28/2010) tale impianto non era rappresentato essendo presente il solo impianto solare termico centralizzato, ubicato nella corte ad Ovest del fabbricato.

Atteso che ai sensi dell'art. 9-bis, comma 1-ter, del D.P.R. n. 380/2001 ai fini della dimostrazione dello stato legittimo delle singole unità immobiliari non rilevano le difformità insistenti sulle parti comuni dell'edificio di cui all'articolo 1117 del Codice Civile, per regolarizzare la realizzazione dell'impianto solare termico centralizzato in difformità al Permesso di Costruire in variante N. 28 del 11/03/2010 è possibile presentare una SCIA in sanatoria ai sensi dell'art. 37 del D.P.R. n. 380/2001, la quale comporta una sanzione pecuniaria minima pari ad € 1.032,00 oltre alle spese tecniche per il professionista incaricato ed i relativi diritti di segreteria, previa acquisizione del parere preventivo da parte della Provincia di Macerata, essendo l'impianto collocato nella fascia di rispetto della sottostante Strada Provinciale.
