FOTO 1 – Fabbricato sito in Via Mazzini, angolo Cortile Cultrera, n. 15 – Avola (SR)

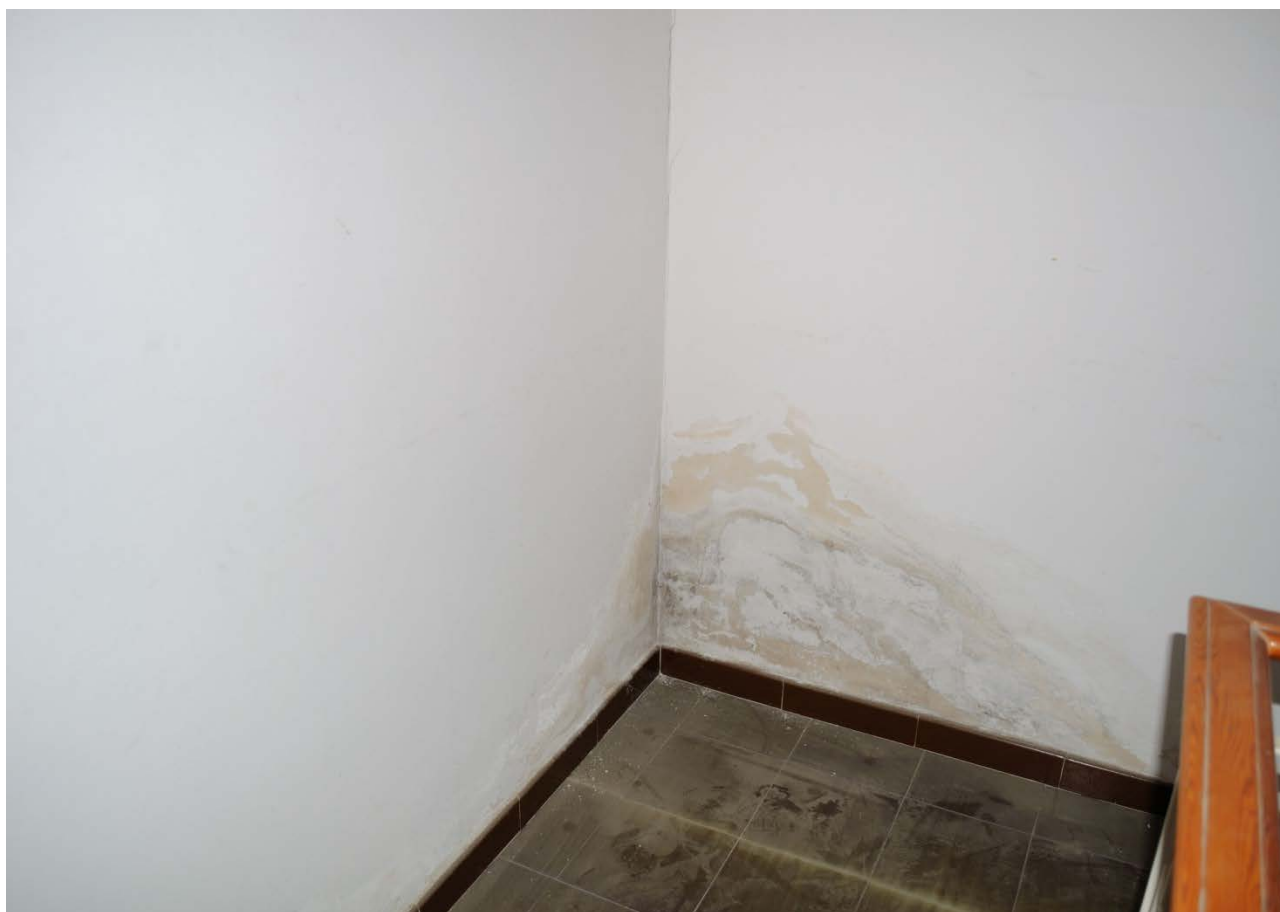
FOTO 12 – Particolare dei uno dei diffusi segni di infiltrazione e ammaloramento intonaci interni

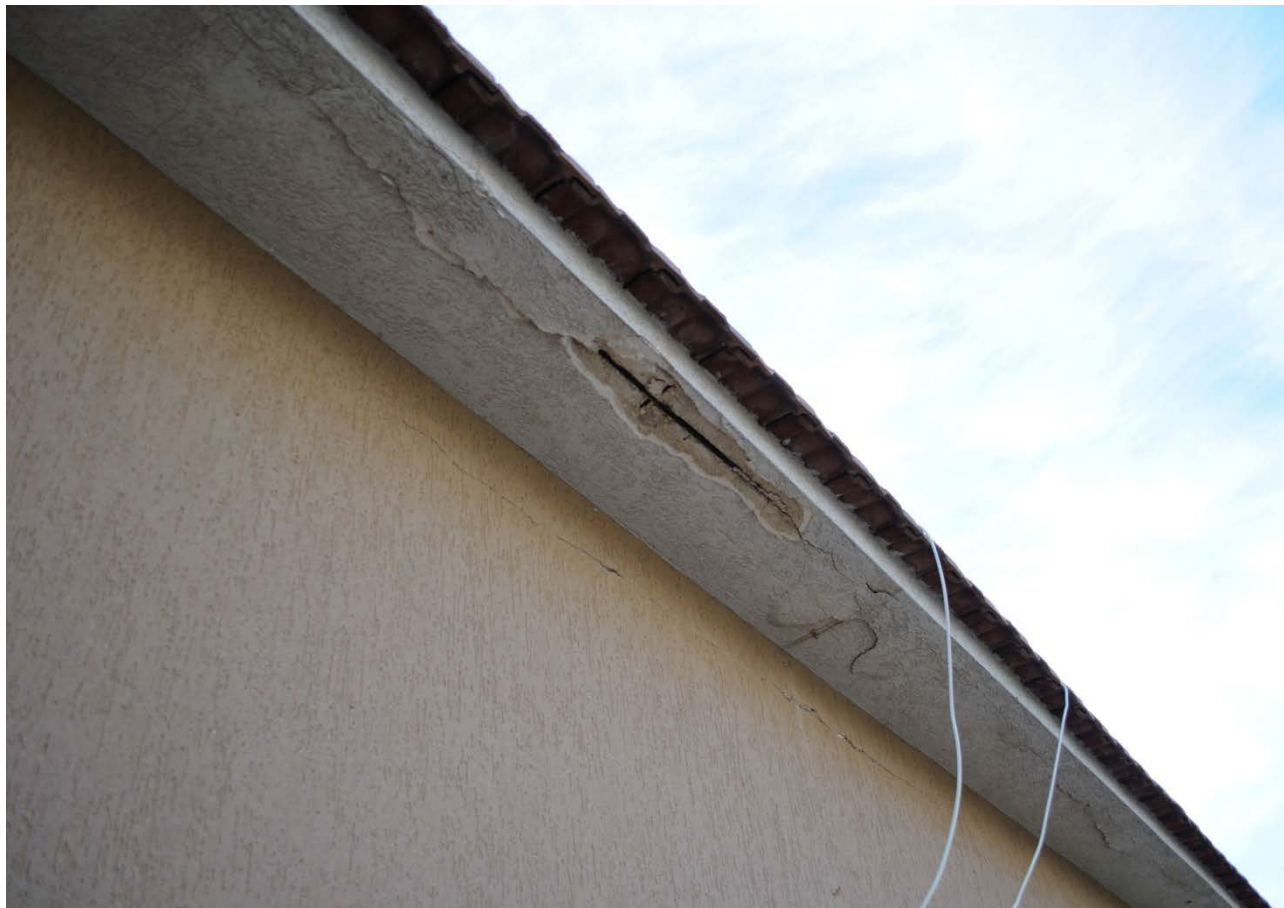
FOTO 13 – Particolare del distacco del copriferro dei frontalini al piano primo

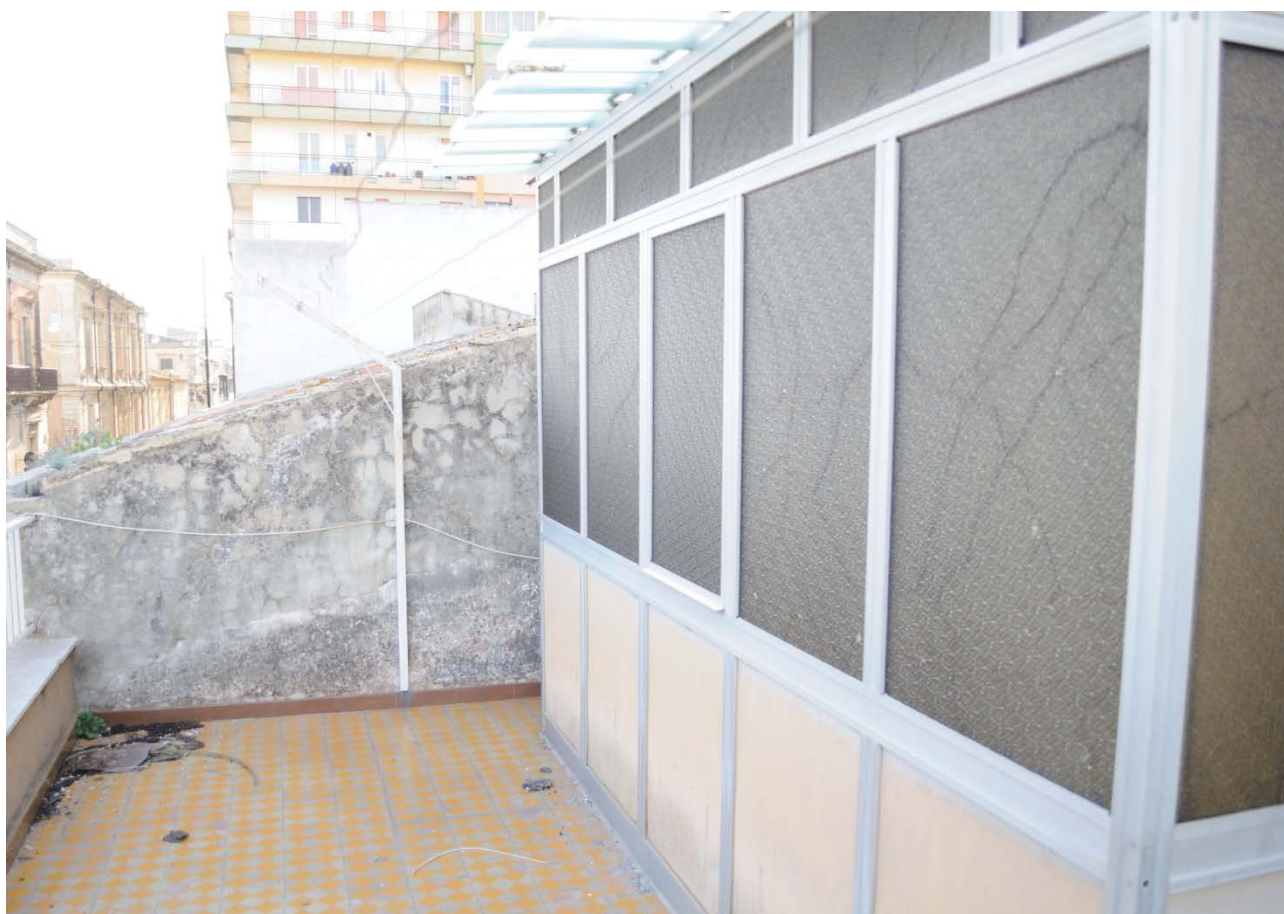
FOTO 14 – Struttura precaria ubicata sulla terrazza – da demolire

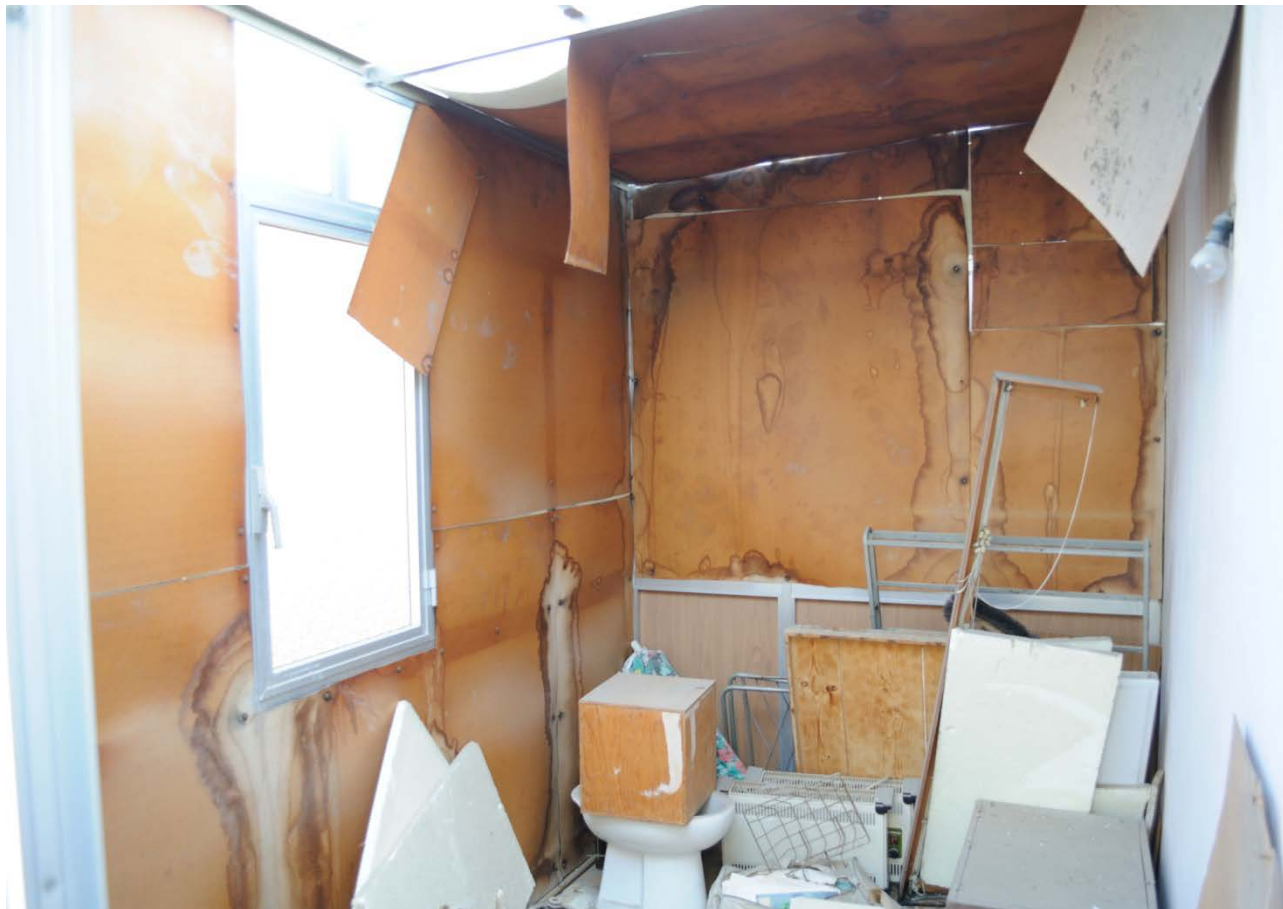
FOTO 15 – Particolare dell'interno della struttura in condizioni fatiscenti
