TRIBUNALE DI SCIACCA

Perizia dell'Esperto ex art. 568 c.p.c. Arch. Marsala Umberto, nell'Esecuzione Immobiliare 23/2022 del R.G.E.

LOTTO 1

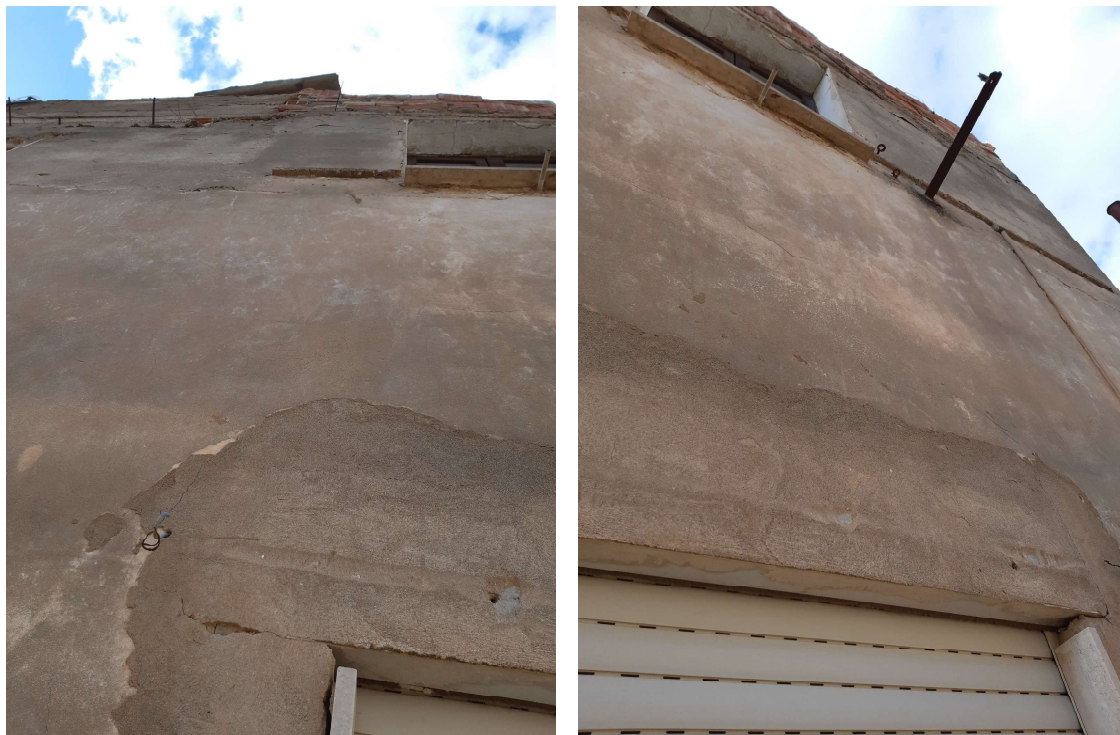
Il prospetto esterno, è stato realizzato con intonaco traversato, lasciato allo stato grezzo, sin dall'epoca della sua realizzazione (anni 50) questo risulta degradato e deteriorato dalle intemperie e dal tempo, in alcuni punti in pessimo stato.

Figura 3 – parte del prospetto sopra il balcone dell'immobile, lato afferente su via Alonge

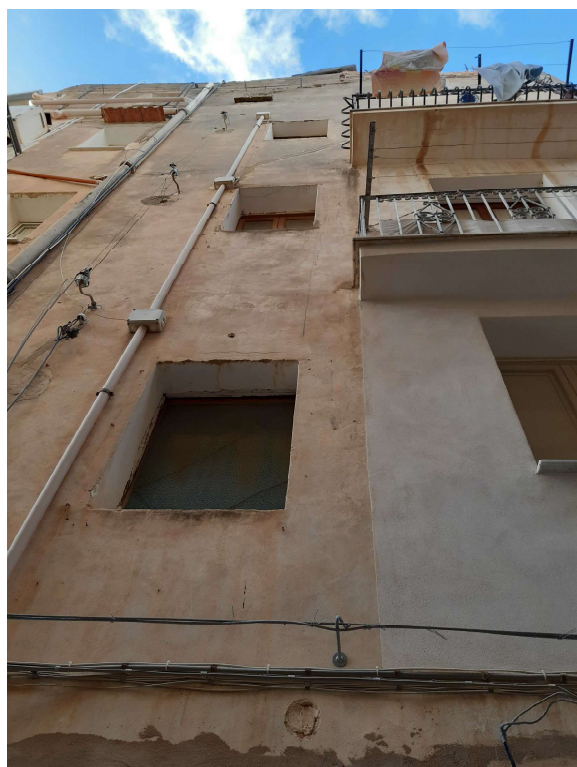
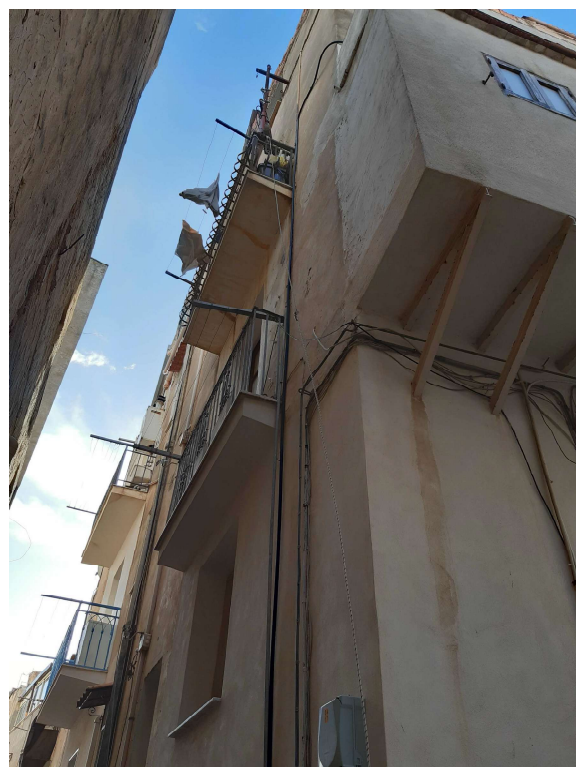
Figura 5 - vista del prospetto da via Alonge e dallo spigolo via Alonge-c.le Interrante

Il prospetto esterno è stato lasciato allo stato grezzo cioè con l'intonaco di malta cementizia, che nel tempo ha preso il colore brunito, ma che fa leggere i segni di manomissioni o eventuali aggiunte, come ad esempio tutto il piano superiore. Dall'esterno di evince un balcone con copertura del piano secondo che diventa terrazzino aggiunto al balcone del nostro immobile a piano terzo, ma del tutto abusivo, frutto di superfetazioni spontanee.

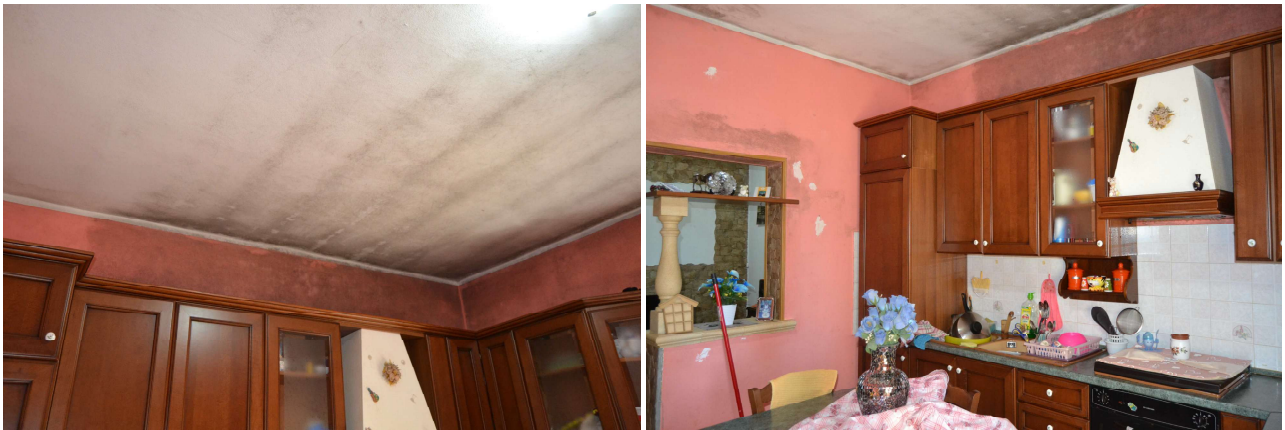
Figura 9 – cucina – soggettiva sull'insalubrità dei muri

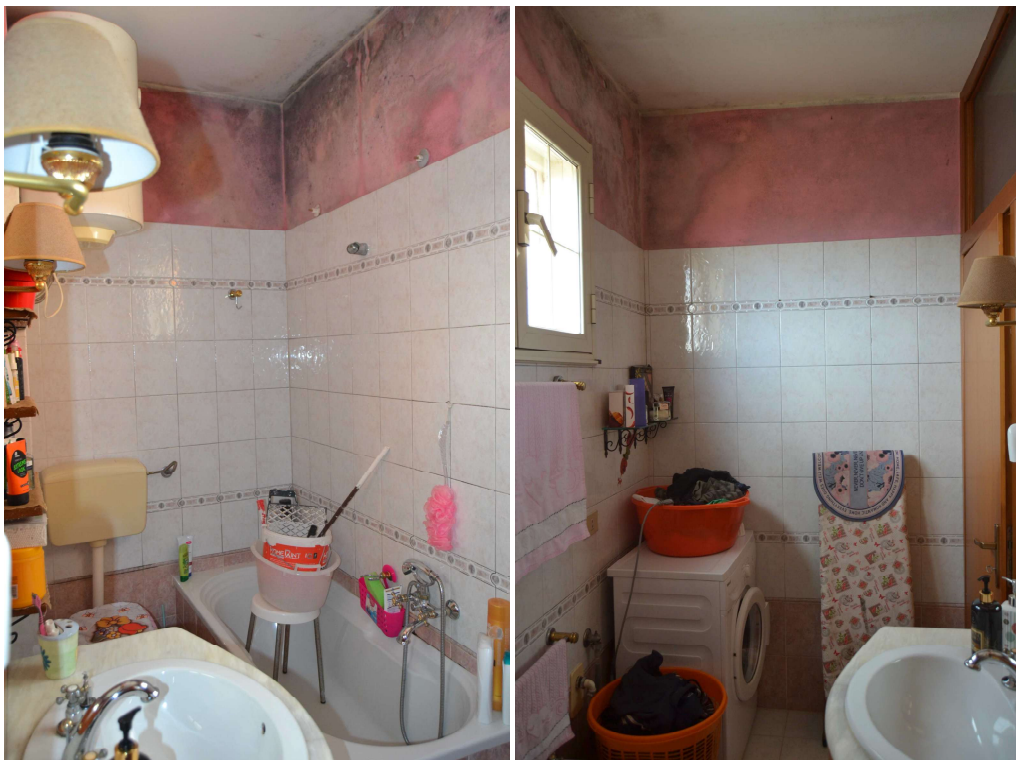
Figura 13 – servizio igienico – in dettaglio evidente tracce di umidità da infiltrazione e da condensa

L'immobile a piano terzo risulta abitato, rifinito all'interno con caratteristiche costruttive piuttosto povere, gli interni sono tinteggiati con pitture chiare, con una parete rivestita in finta pietra ma incompleta, l'intero appartamento suddiviso in tre stanze presenta tracce macroscopiche di umidità da condensa diffusa, segno di una muratura inidonea, di scarsa salubrità e cattiva aerazione. L'immobile non è provvisto di impianto di riscaldamento ne di condizionatori, pertanto d'inverno l'immobile è freddo in estate è caldo. Nel bagno (parte che si ritiene abusiva dell'appartamento) oltre ad alla presenza di muffa cronicizzata nelle pareti, presenta tracce di umidità da infiltrazione.

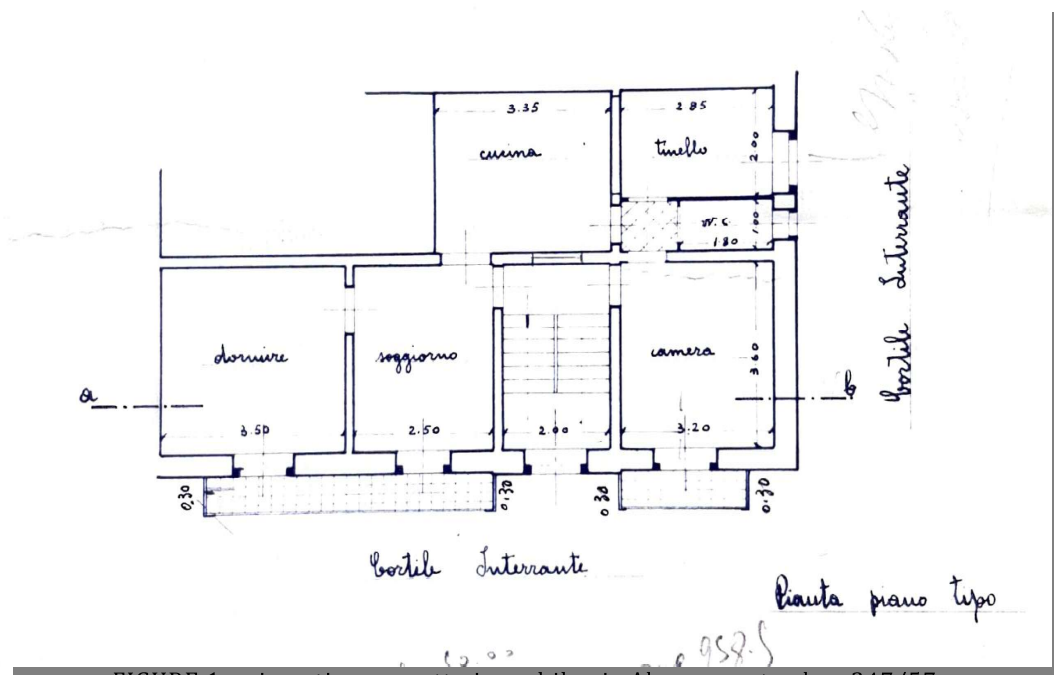
FIGURE 1 - piano tipo progetto immobile via Alonge, prat. ed. n. 247/57

Analizzando e sovrapponendo la planimetria catastale e la planimetria di concessione edilizia, le più lontane in ordine di tempo, si evincono delle difformità evidenti, quali la presenza del balcone su c.le Interrante non presente in concessione, la presenza in concessione di un muro di spina in continuità con il muro della scala non presente ne in catasto ne nella realtà, una distribuzione del tutto diversa da quella della planimetria di concessione. In concessione l'appartamento gira attorno alla scala condominiale, mentre nella realtà a destra e sinistra della scala vi sono due distinti appartamenti (che potrebbero essere stati frutto dal 1957 al 1976 di frazionamenti). Tuttavia la differenza sostanziale tra lo stato attuale e la concessione si evince oltre che da una diversa disposizione delle murature portanti, anche dalla presenza dell'attuale servizio igienico, che è fuori dall'originaria sagoma dell'edificio.
