LIQUIDAZIONE GIUDIZIALE

n. **57-2025**

Sentenza	72/2025 del 28/07/2025, R.G.n. 85- 1/2025,
Giudice Delegato	D.ssa Stefania MONALDI
Curatore:	D.ssa Lucia SADA
Perito Estimatore:	Dott. Agr. Paolo CARUCCI

1. FASCICOLO FOTOGRAFICO
BENI IMMOBILI
alla
RELAZIONE DI STIMA DEI BENI MOBILI E IMMOBILI

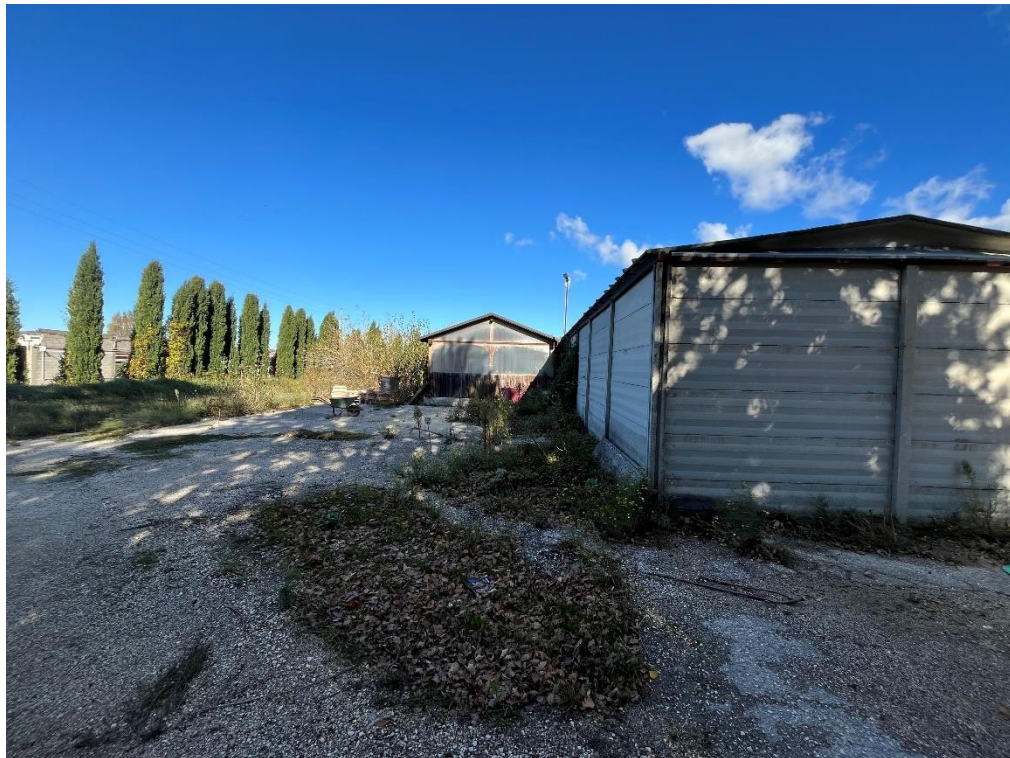
Foto 5 – a sinistra confine verso Ovest della proprietà, al centro il fabbricato LL (prefabbricato in legno, privo di infissi, non autorizzato, non accatastato, di non conveniente recupero), a destra il lato Sud del magazzino F4. Attorno piazzale (corte comune) F5.

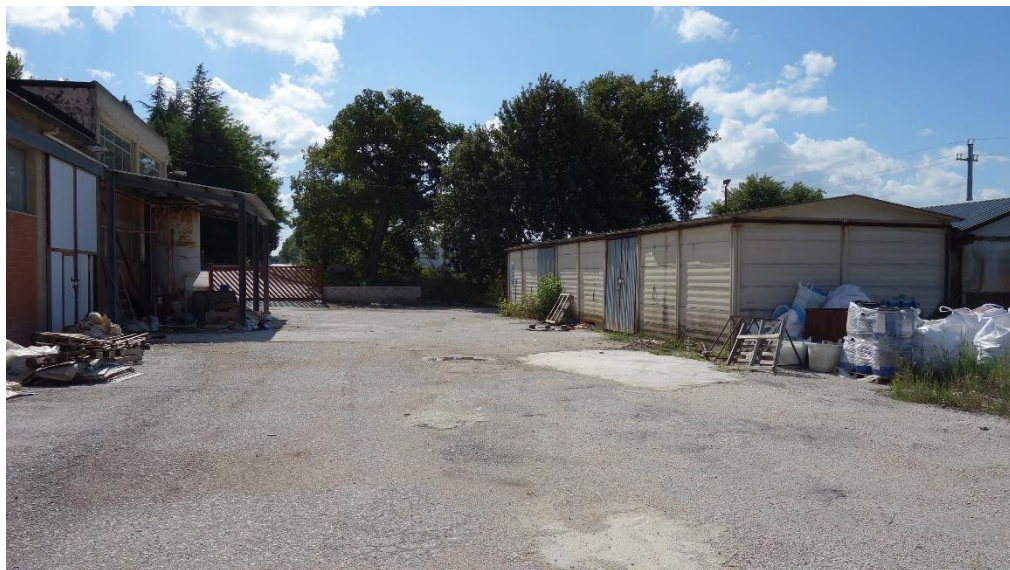
Foto 6 – al centro piazzale (corte comune) da Nord verso Sud, verso il cancello di ingresso/uscita, a sinistra tettoia TD e opificio F1, a destra il magazzino F4, lungo il cui lato Nord, risultano depositati a terra sacchi e contenitori vari contenenti residui di smalti ceramici, privi di copertura né protezione

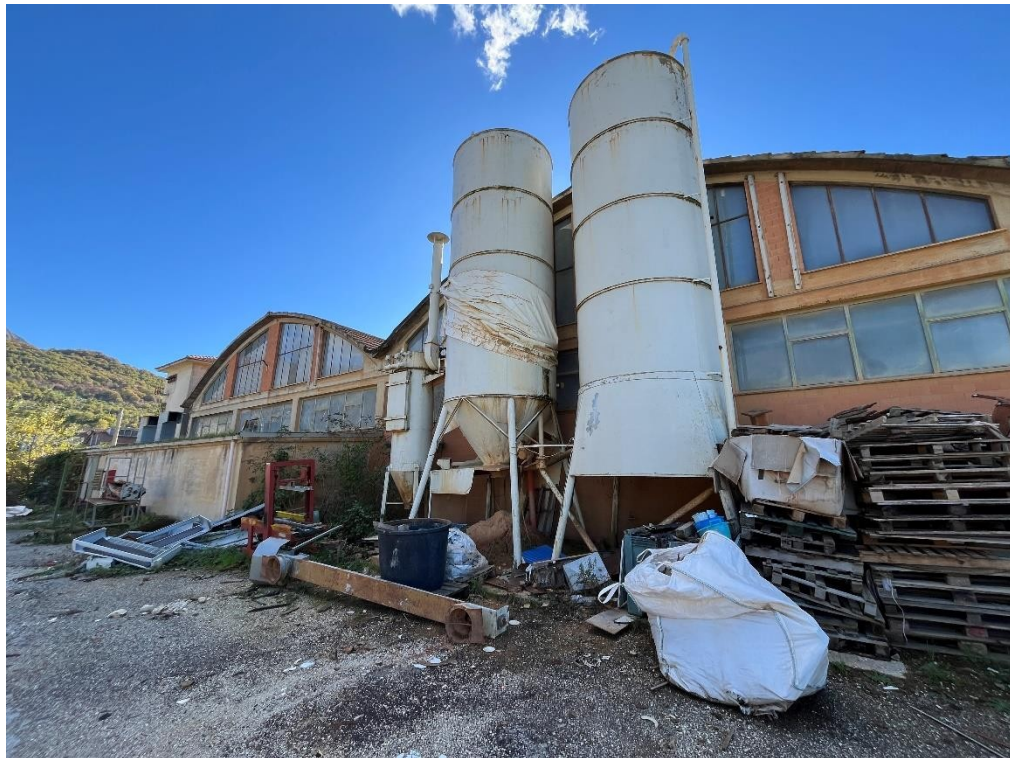
Foto 7 – Lato Nord dell'opificio F1, visto da Ovest verso Est, nei pressi del quale risultano ubicati e abbandonati materiali vari, silos e macchinari metallici. In secondo piano è visibile la sporgenza dell'edificio principale, costituente l'ampliamento destinato ai locali di umidificazione ed essiccazione, nonché ai gruppi elettrogeno e compressore Ga310.

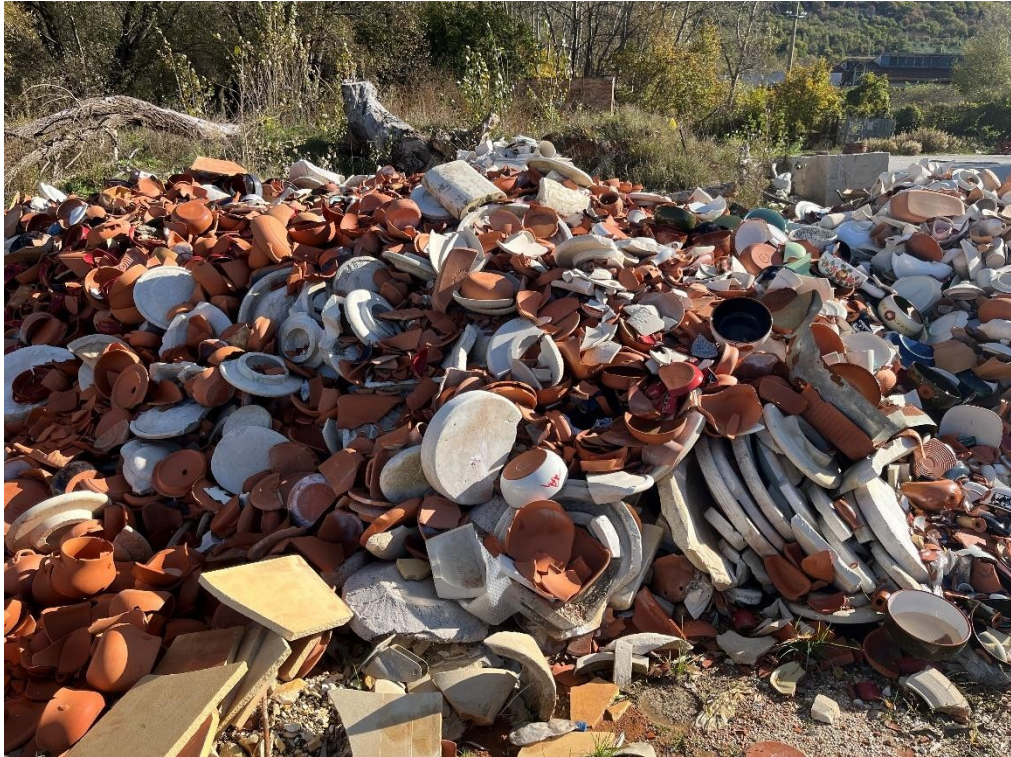
Foto 12 – materiali scarto ceramici abbandonati a terra nella corte F5, a Nord della cabina metano CM, del locale pompe LP, della cabina elettrica F3, dell’opificio F1.

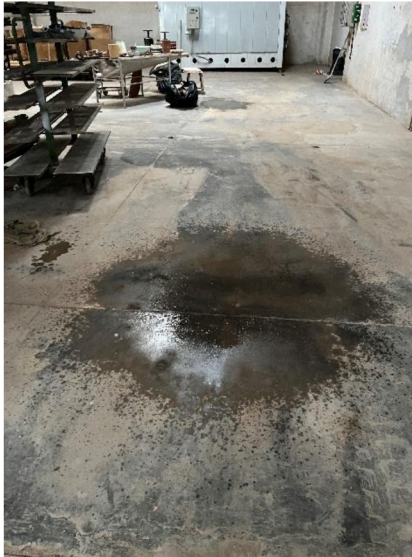
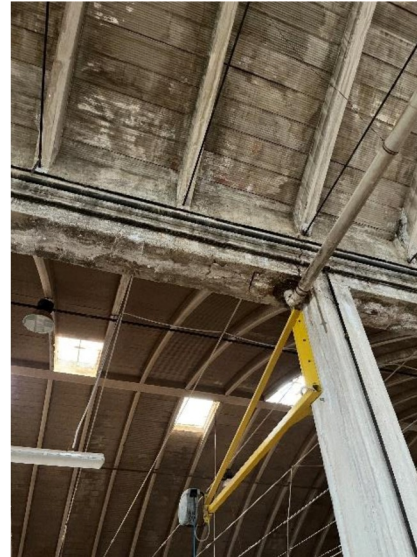
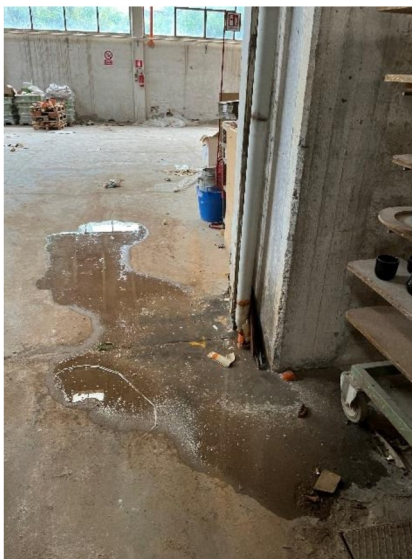
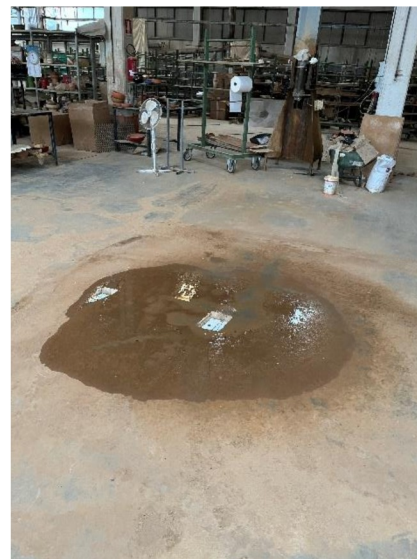
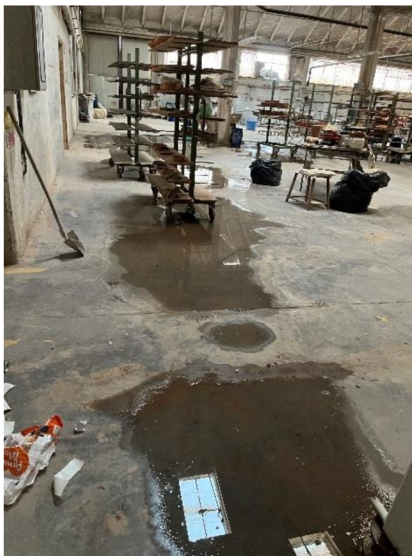
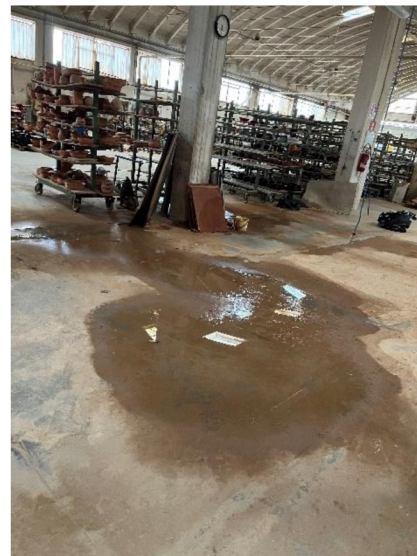
Foto 23, 24, 25, 26, 27, 28 – opificio F1, infiltrazioni di acqua piovana dalla copertura.

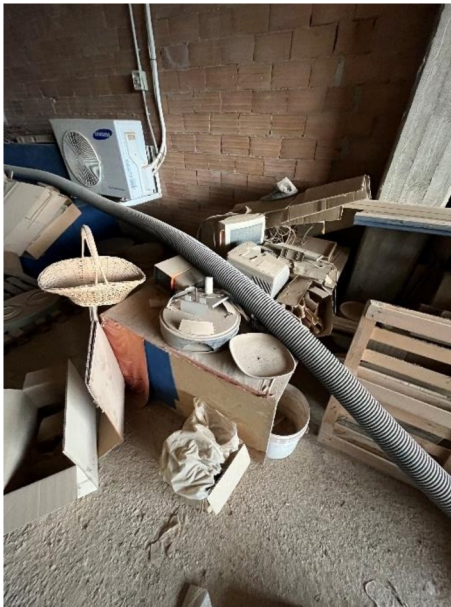
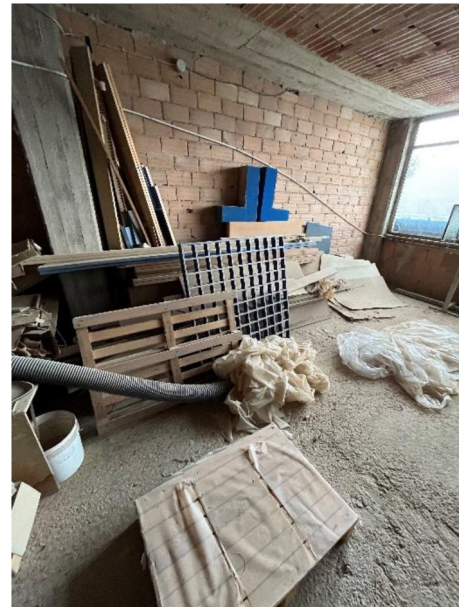
Foto 39, 40 – F2, magazzino affacciato su F1, materiali abbandonati

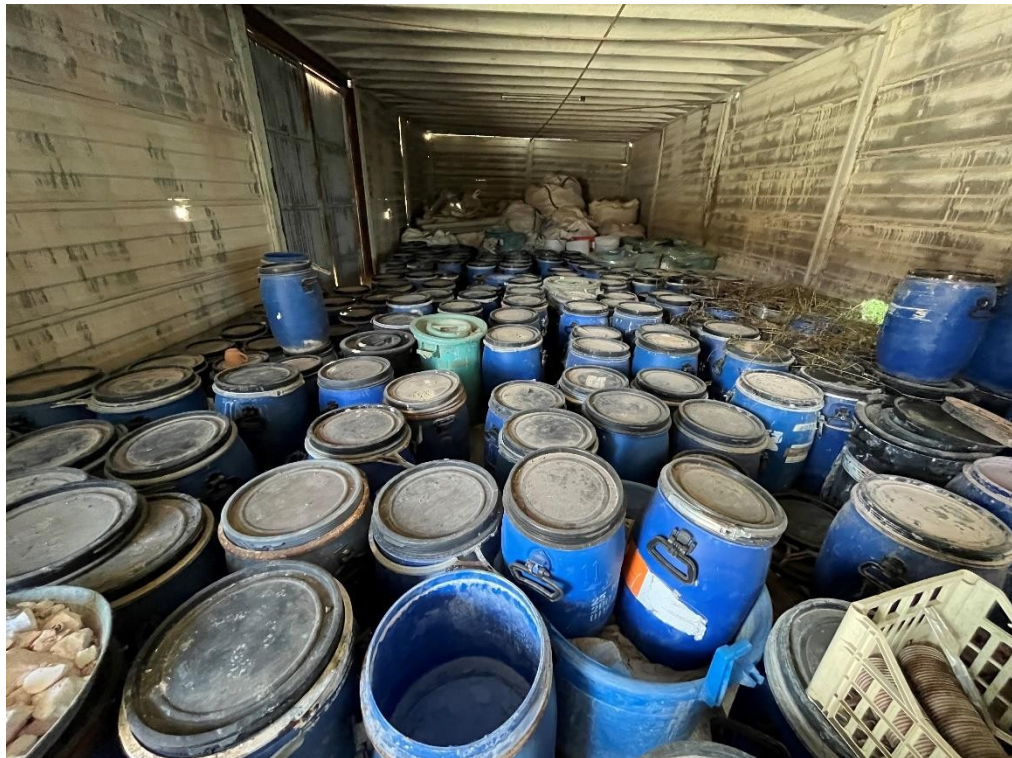
Foto 42 – interno F4, contenitori con smalti per ceramiche in stato di abbandono.

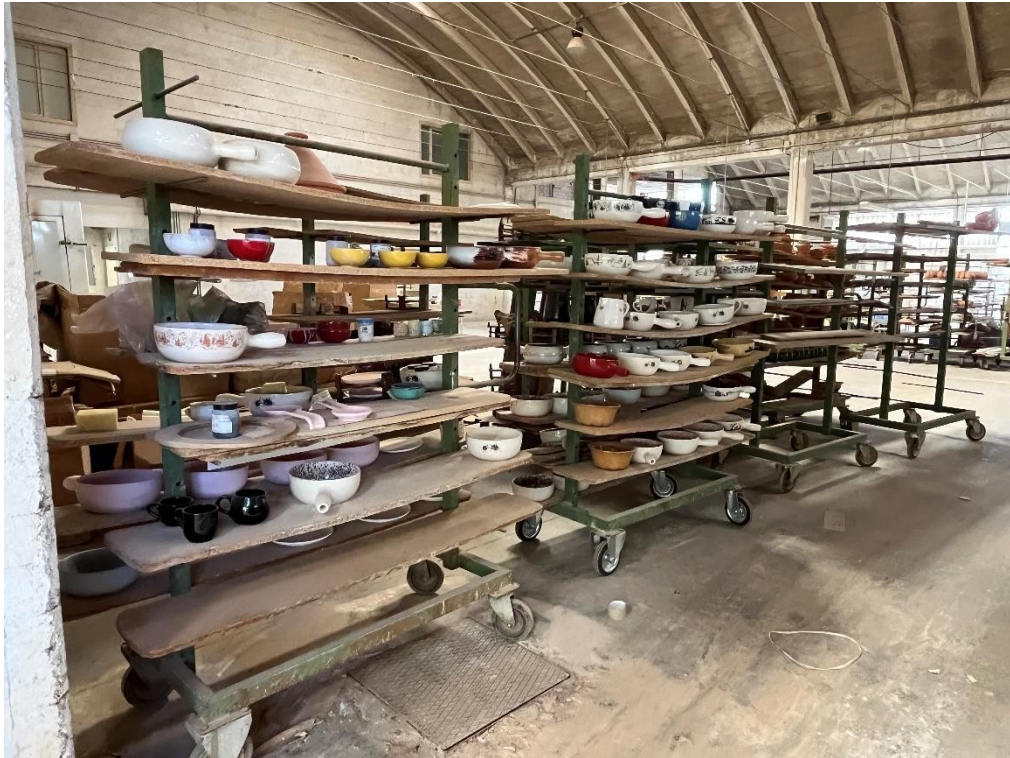
Foto 43 – F1, produzioni ceramiche in stato di abbandono.

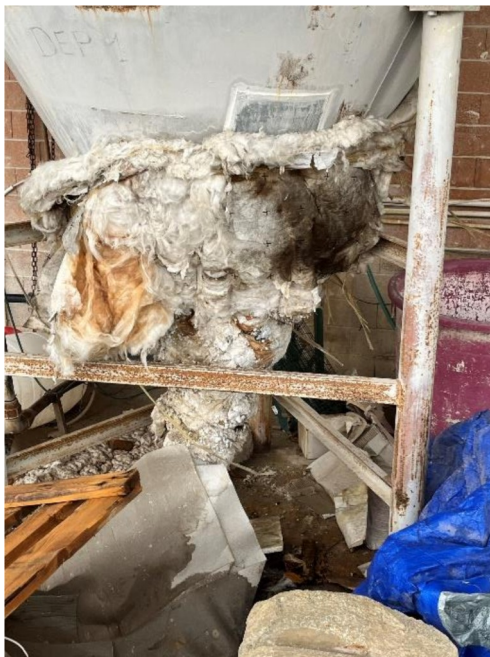
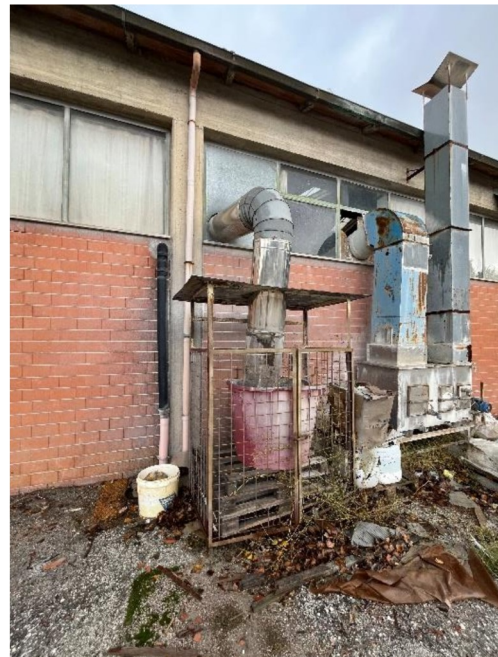
Foto 44, 45 – piazzale F5 a ridosso dell'esterno della parete Ovest F1, materiali e attrezzature per gestione smalti inutilizzabili, in stato di abbandono.

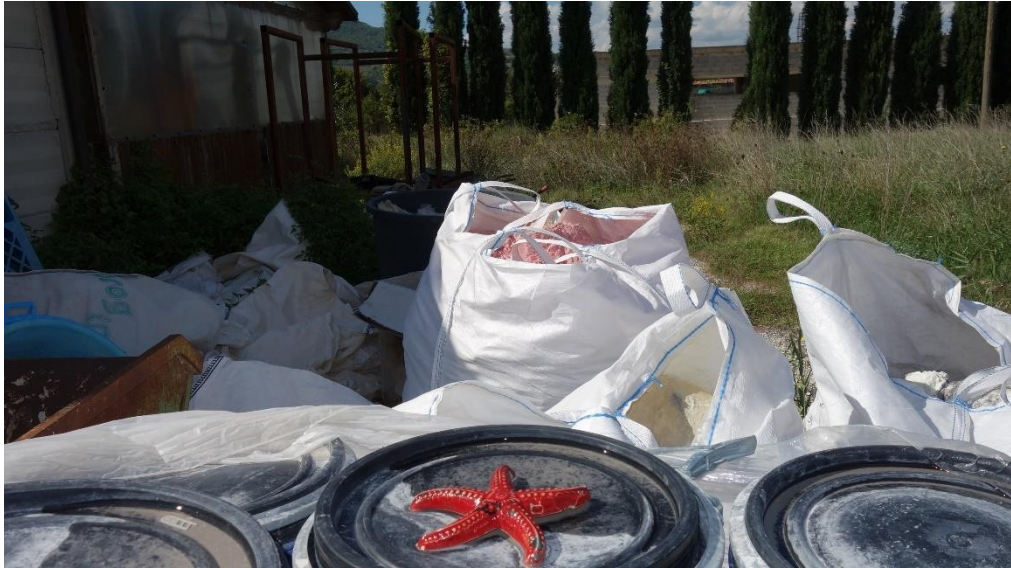
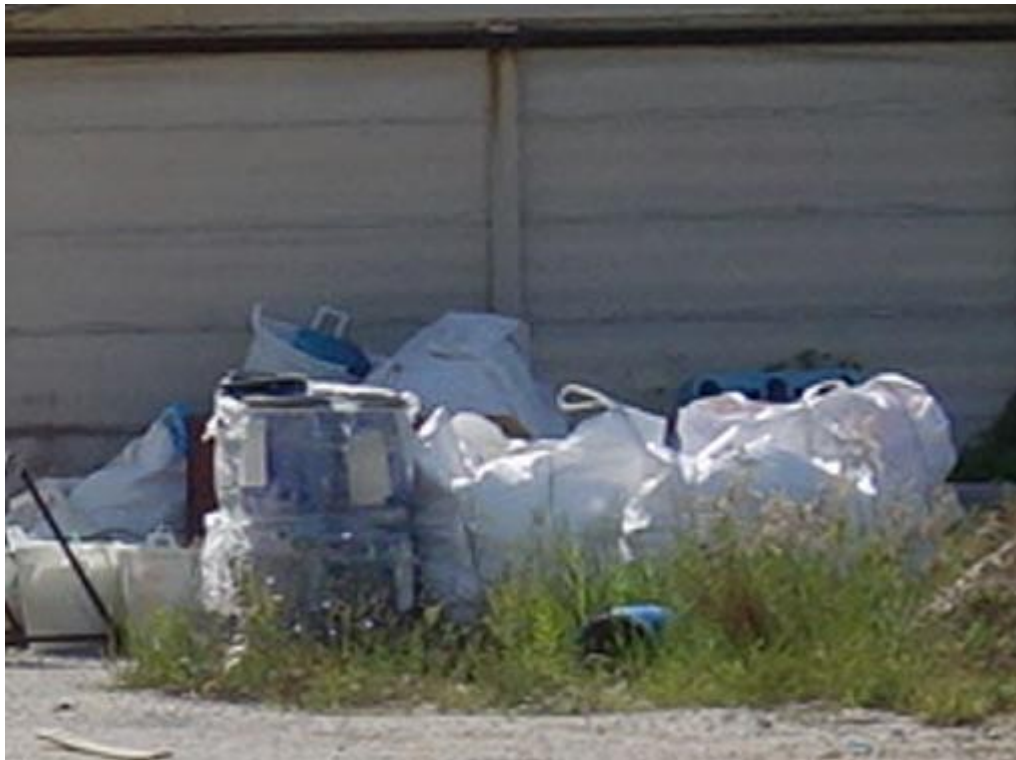
Foto 46, 47 – piazzale F5 a ridosso dell'esterno della parete Nord F4, bidoni. Sacchi ed altri contenitori con polveri per la produzione di smalti, a terra in stato di abbandono

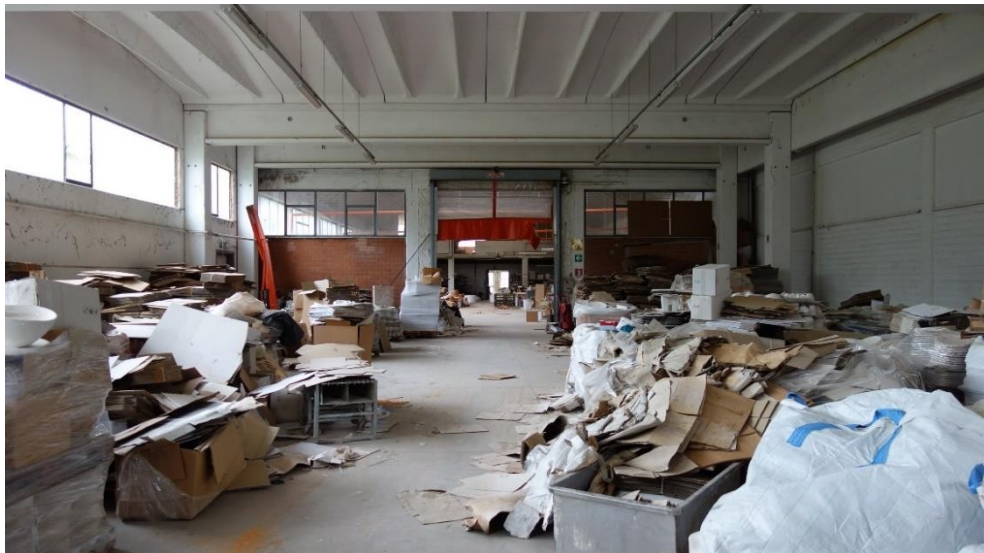
Foto 48 – F1, navata Est, zona ampliamento adibita a spedizione ingombra di materiali abbandonati.

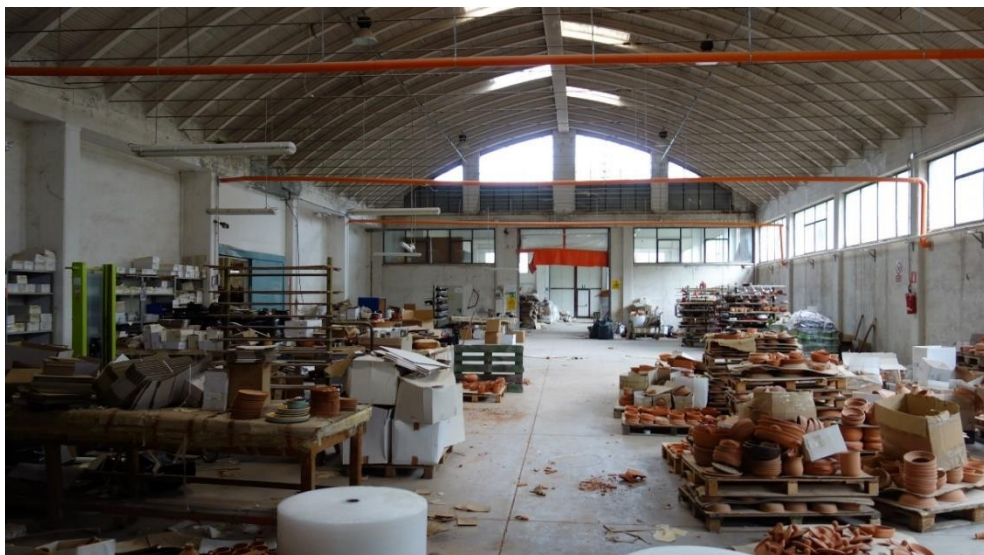
Foto 49 – F1, navata Est, zona confezionamento ingombra di materiali abbandonati.

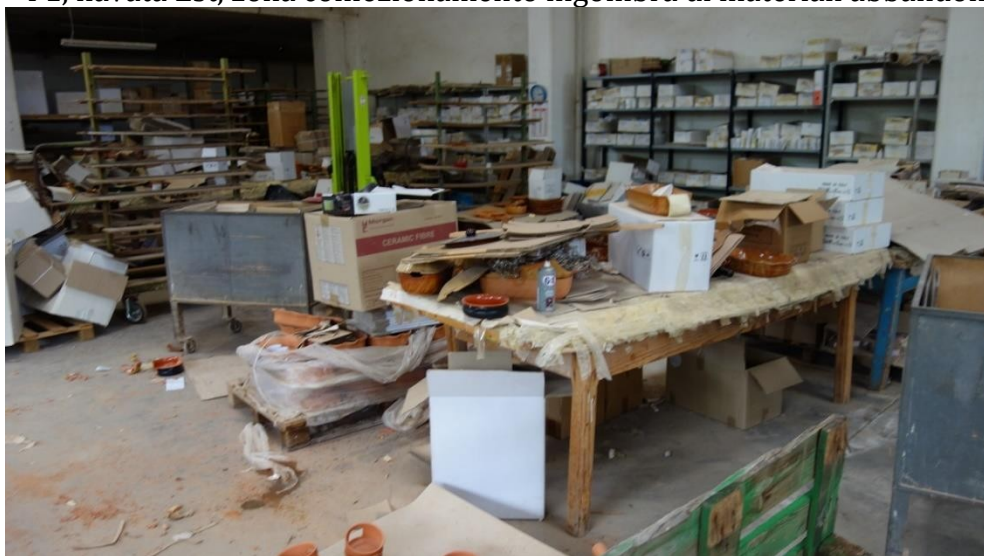
Foto 50 – F1, navata Est, zona confezionamento ingombra di materiali abbandonati.

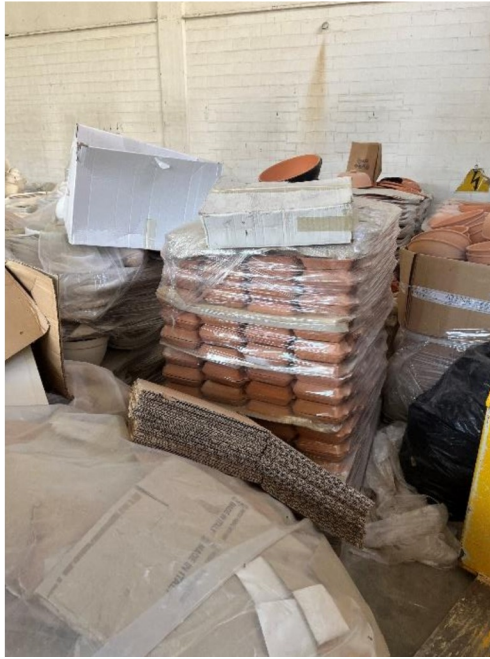
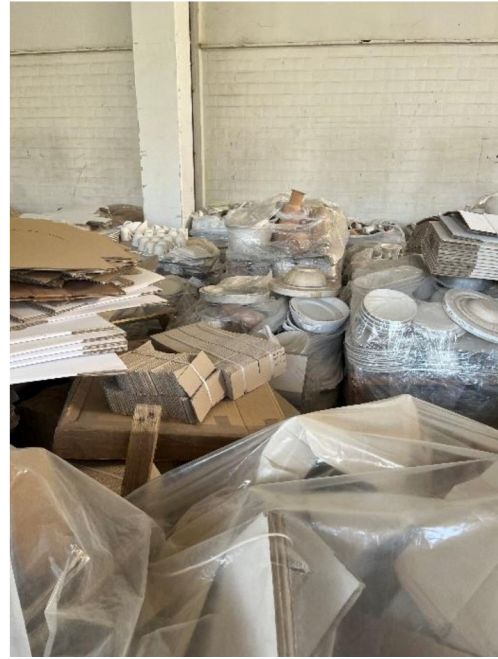
Foto 51 – F1, navata Est, zona spedizione ingombra di materiali abbandonati.

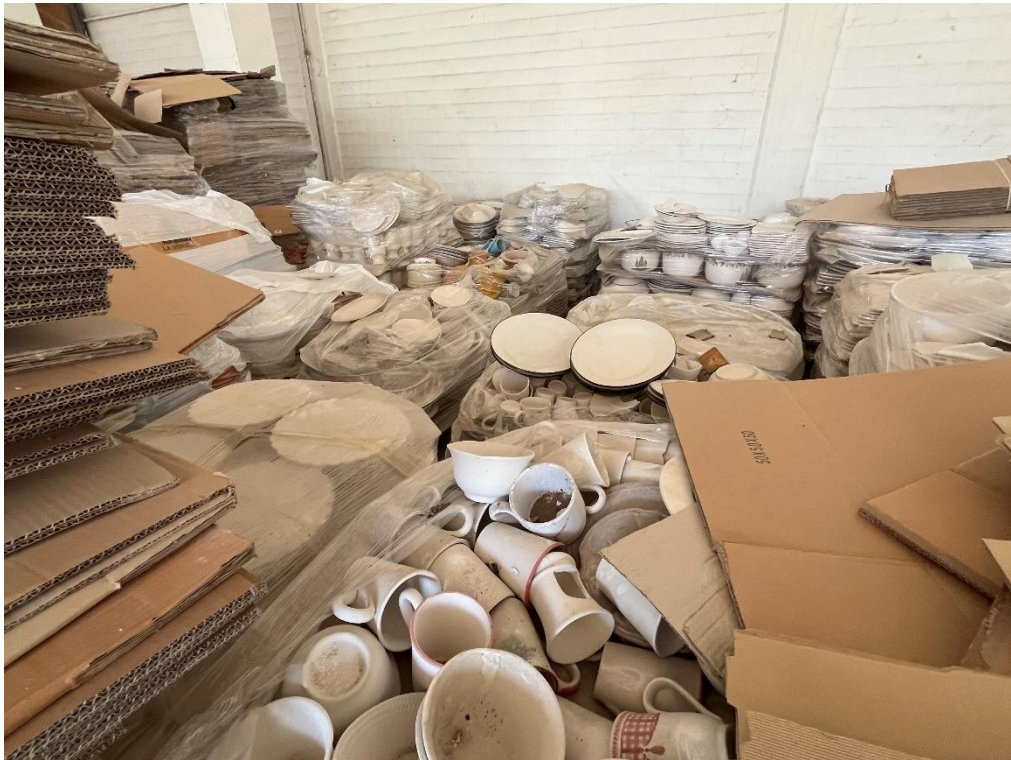
Foto 52, 53 – F1, navata Est, zona spedizione ingombra di materiali abbandonati.

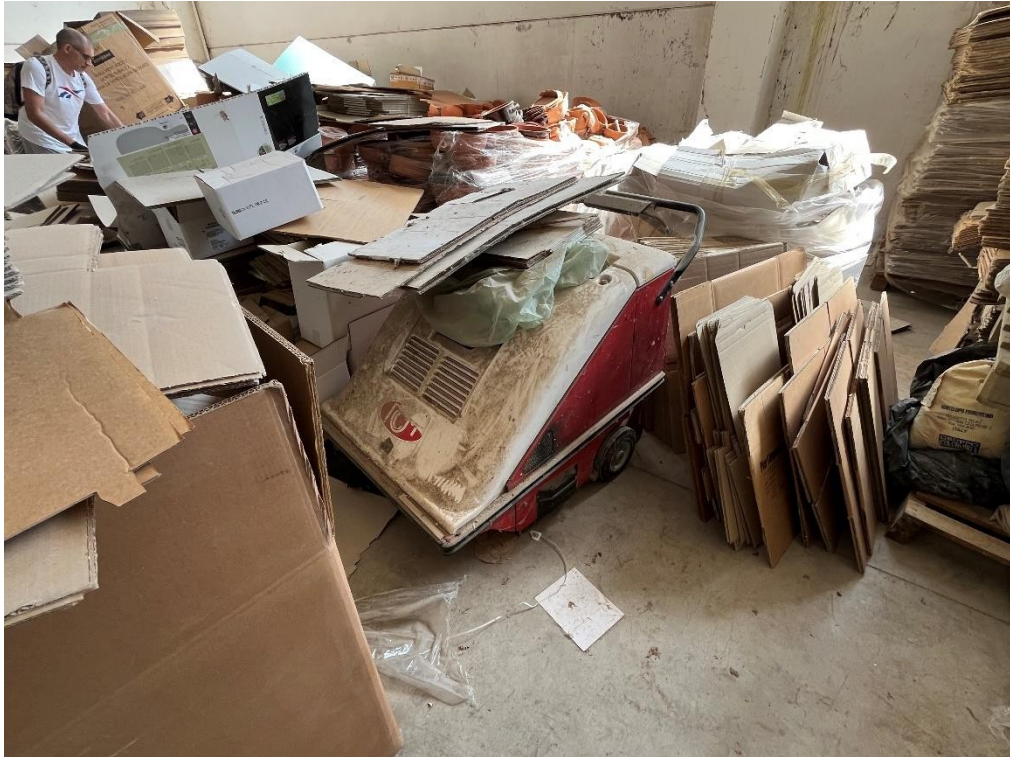
Foto 54 – F1, navata Est, zona spedizione ingombra di materiali abbandonati.

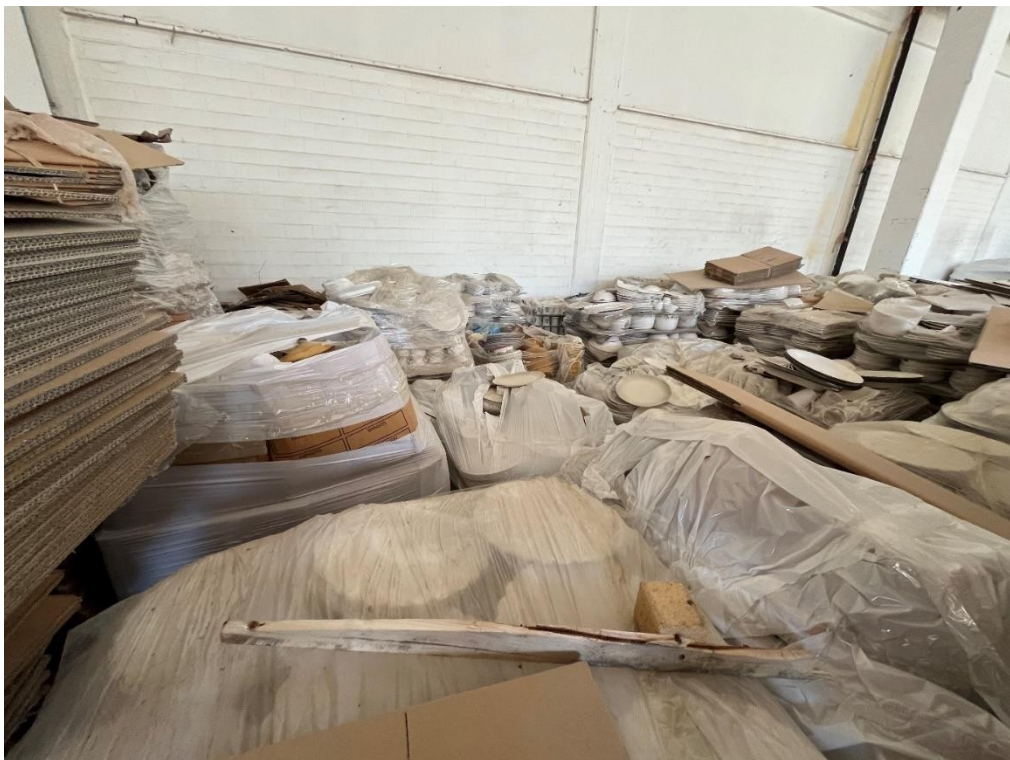
Foto 55 – F1, navata Est, zona spedizione ingombra di materiali abbandonati.

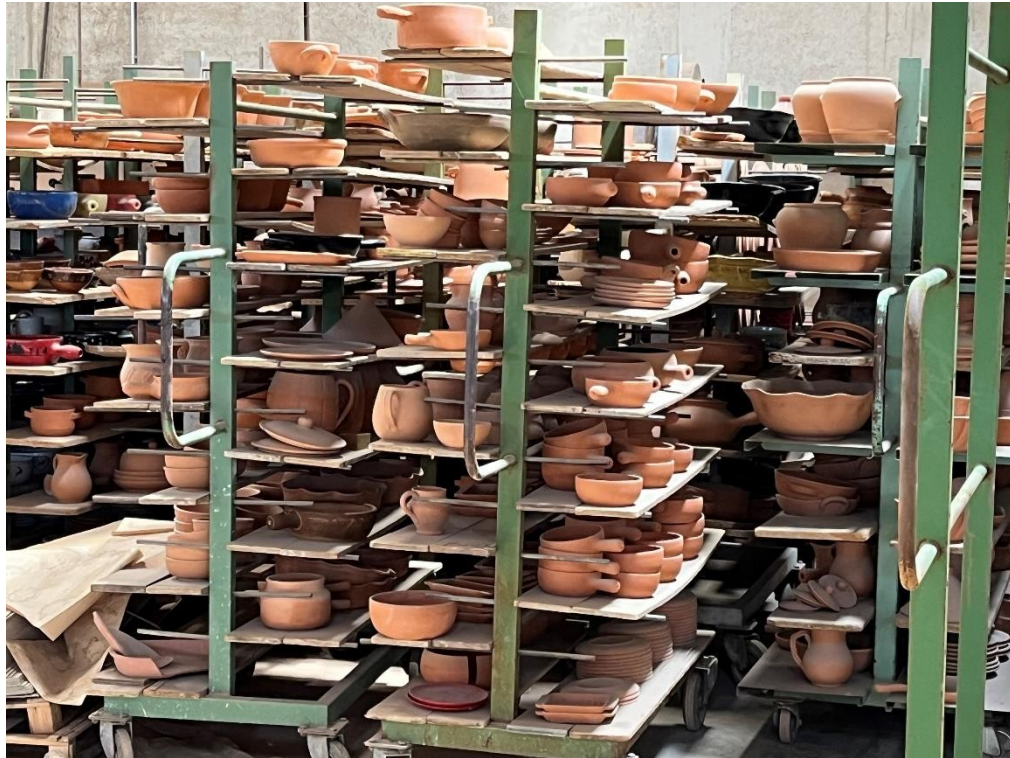
Foto 56 – F1, navata centrale, prodotti semilavorati nella fase di biscotto abbandonati nella zona movimentazione attorno al forno continuo.

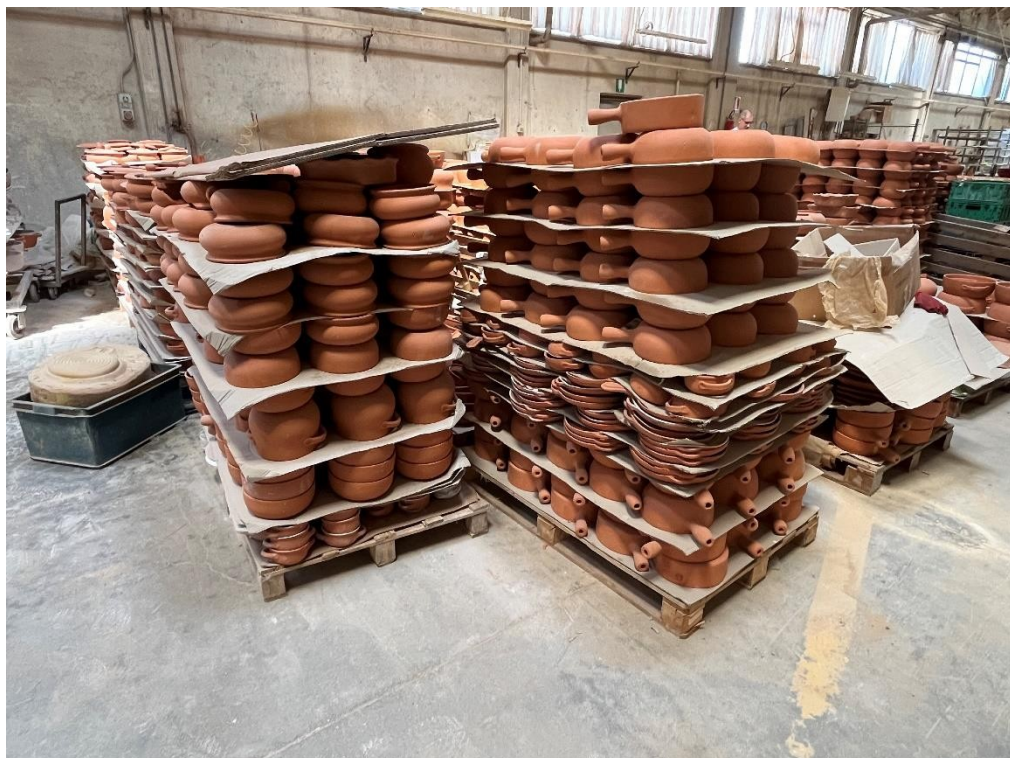
Foto 57 – F1, navata Ovest, prodotti semilavorati nella fase di biscotto abbandonati nella zona lavorazioni.

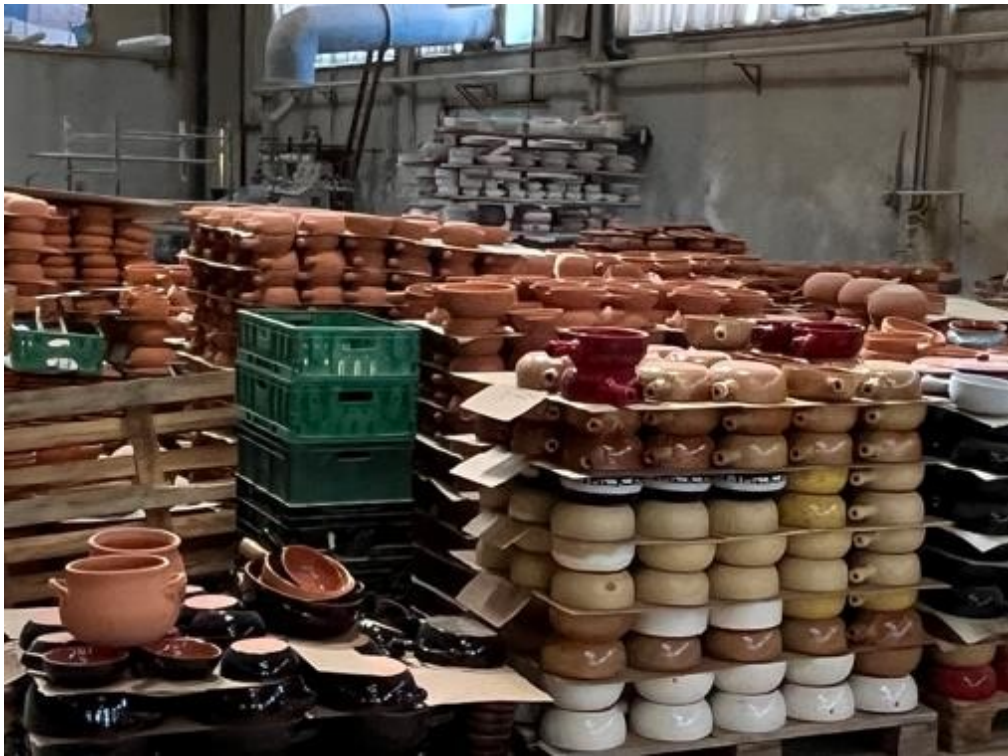
Foto 58 – F1, navata Ovest, prodotti in varie fasi di produzione abbandonati nella zona lavorazioni

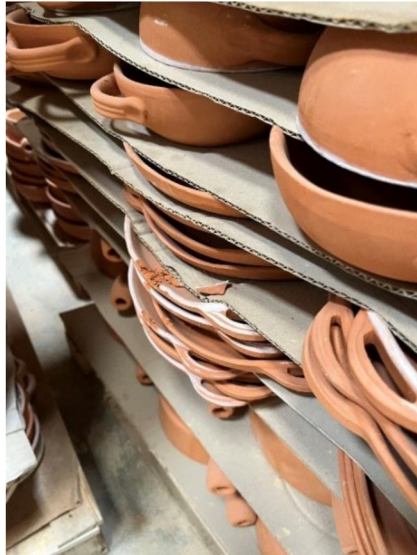
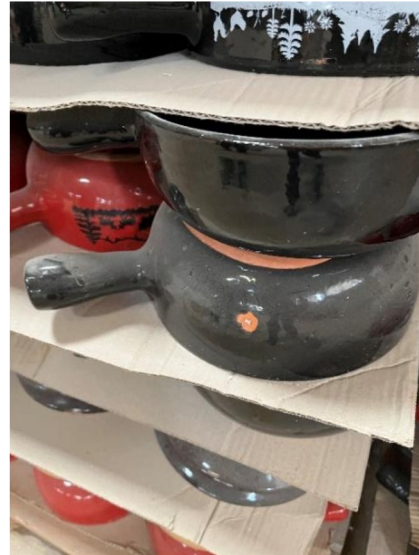
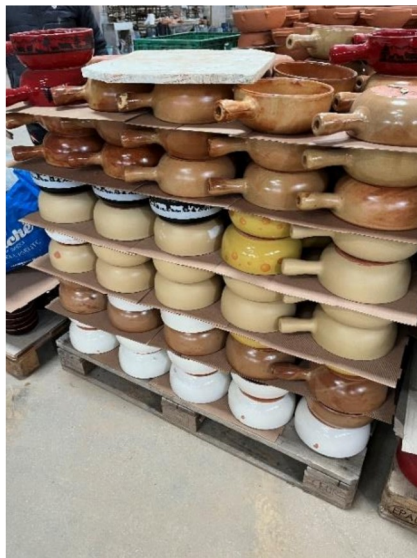
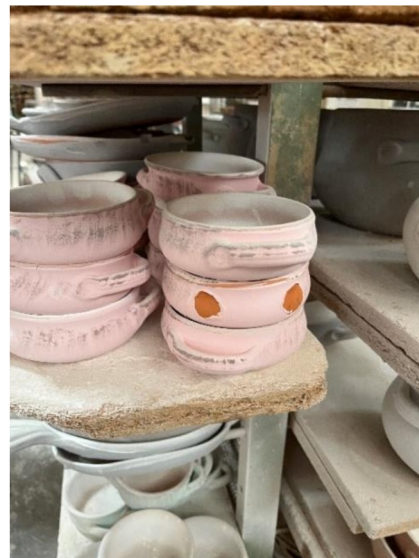
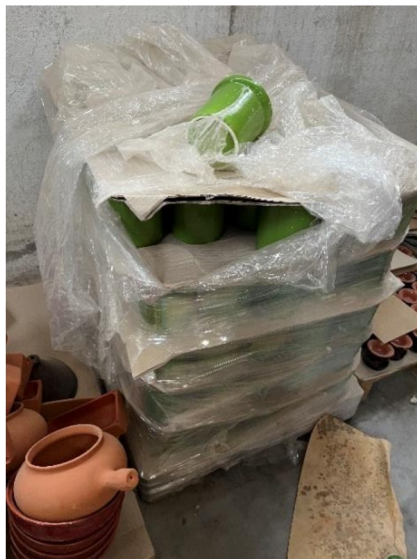
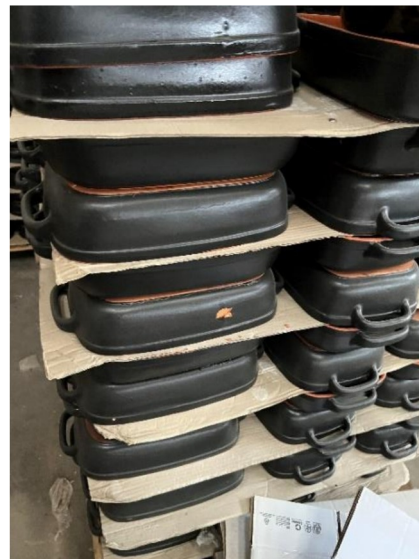
Foto 60, 61, 62, 63, 64, 65 – F1, prodotti fallati in varie fasi di produzione abbandonati nella zona lavorazioni

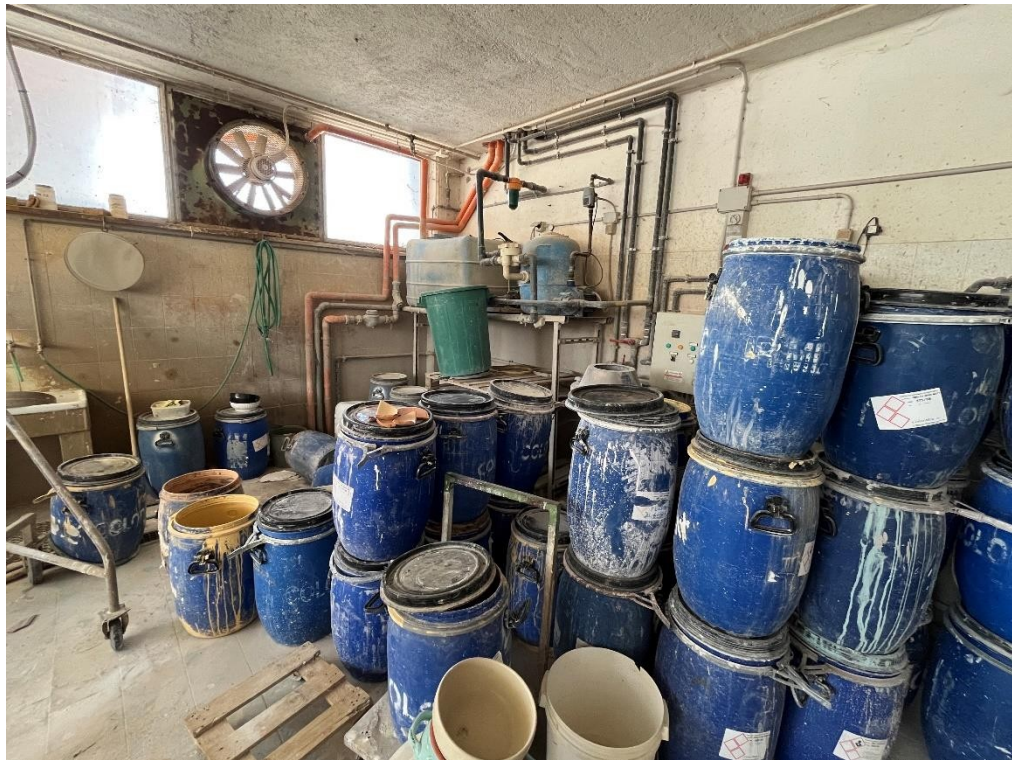
Foto 66 – F1, navata Est, zona produzione smalti per ceramiche, contenitori per smalti abbandonati.

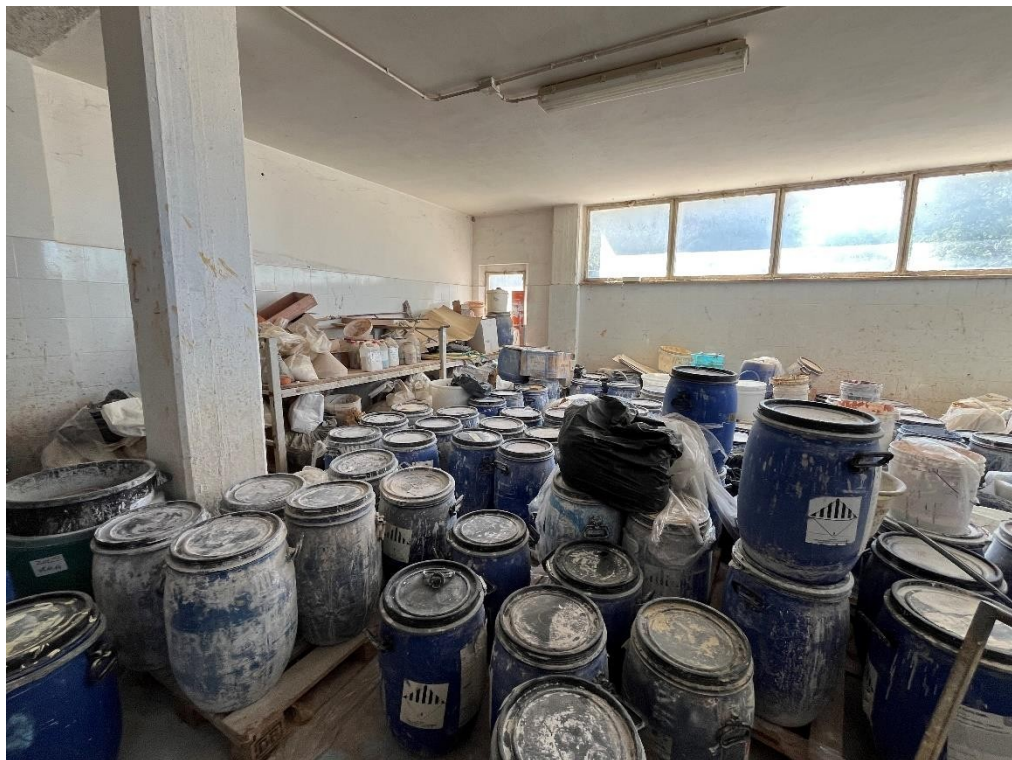
Foto 67 – F1, navata Est, zona produzione smalti per ceramiche, contenitori per smalti abbandonati.
