ALLEGATO 1

Carta I.G.M. a scala 1:10.000 dell'area in cui ricade il lotto oggetto di stima.

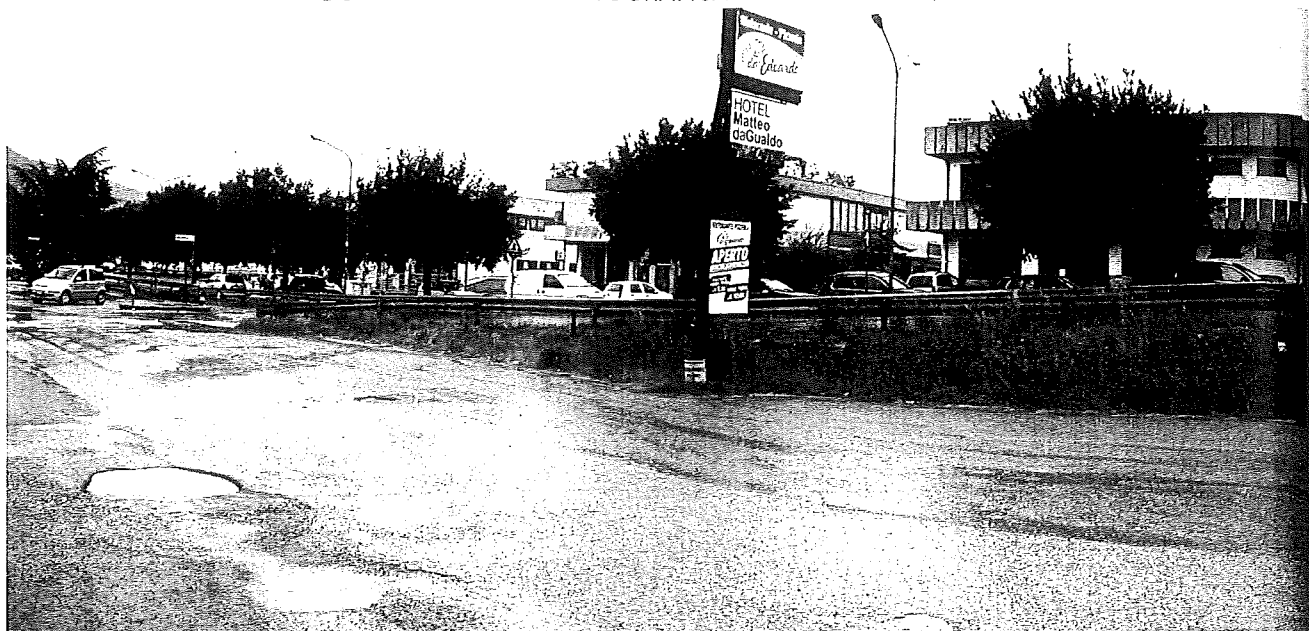
Foto 5 – L'edificio ha a disposizione un'area a parcheggio in asfalto in condizioni modeste.

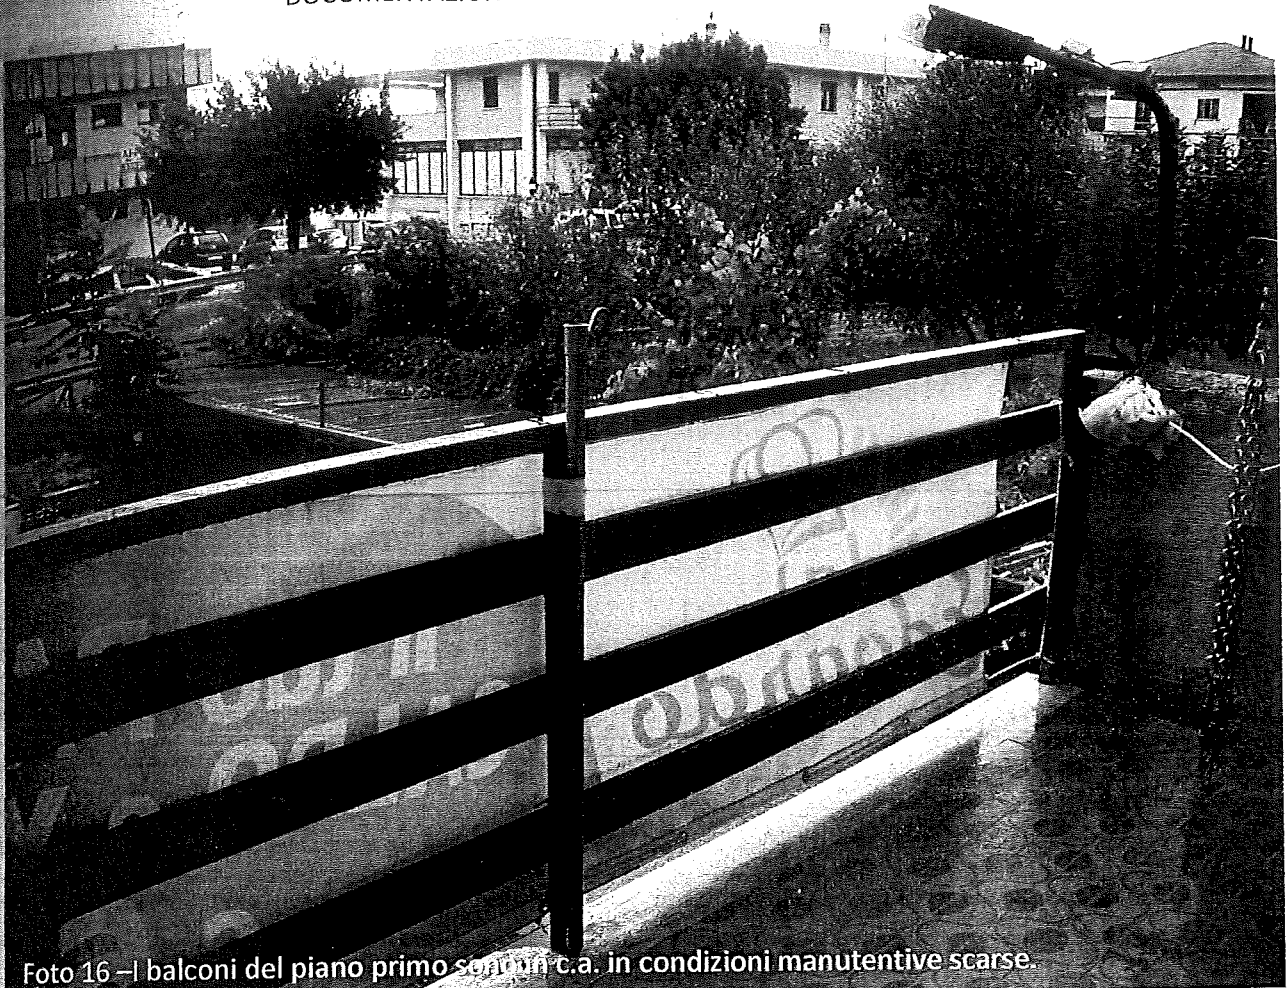
Foto 16 – I balconi del piano primo sono in c.a. in condizioni manutentive scarse.

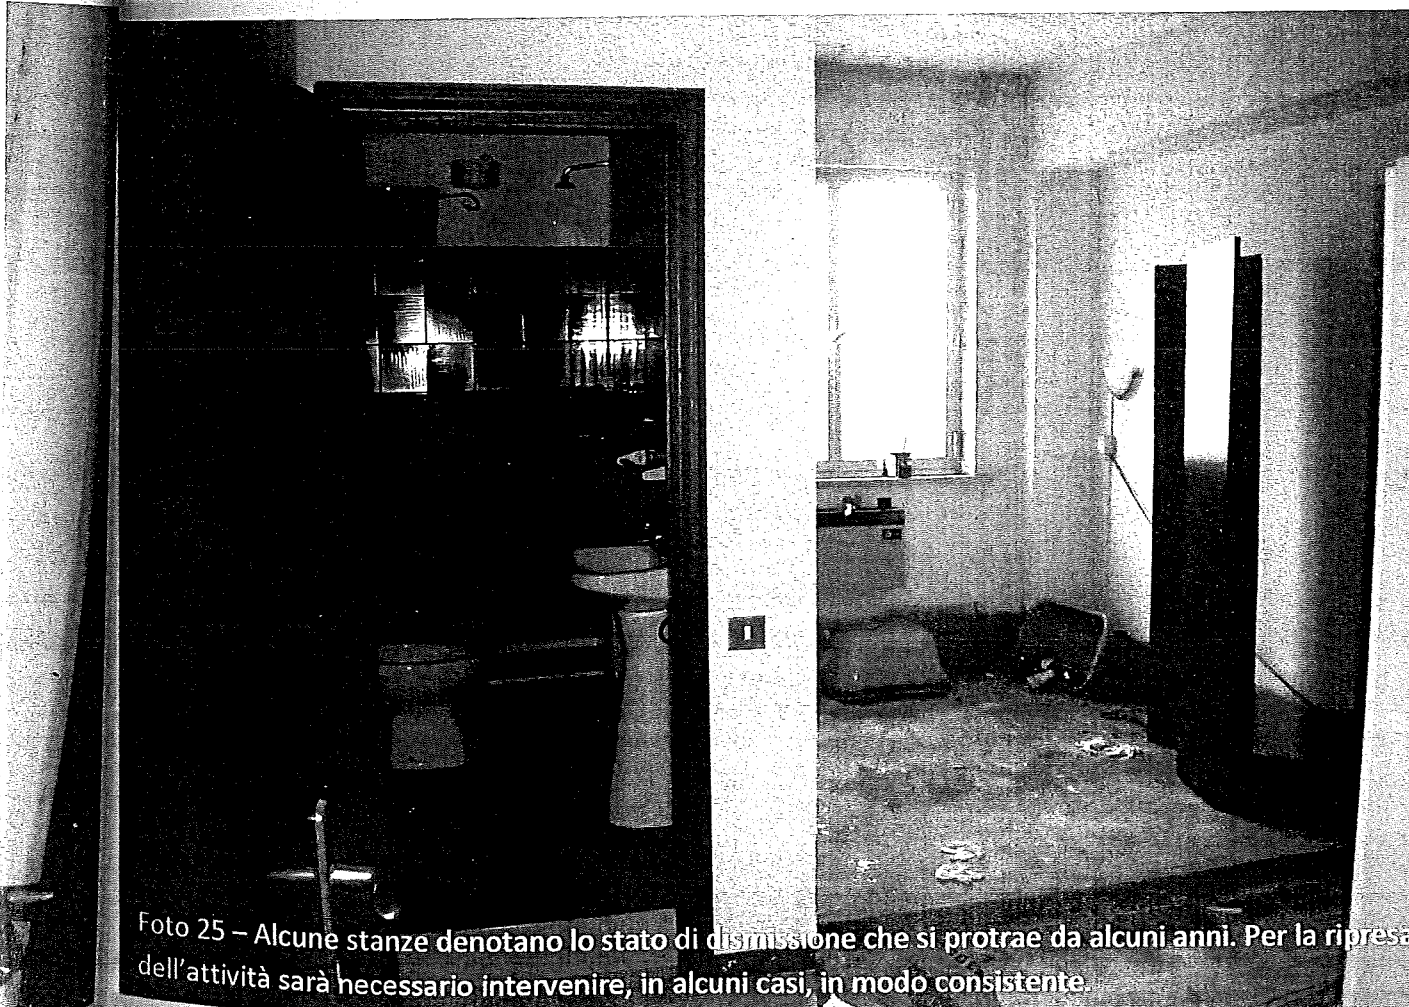
Foto 25 – Alcune stanze denotano lo stato di dismissione che si protrae da alcuni anni. Per la ripresa dell'attività sarà necessario intervenire, in alcuni casi, in modo consistente.

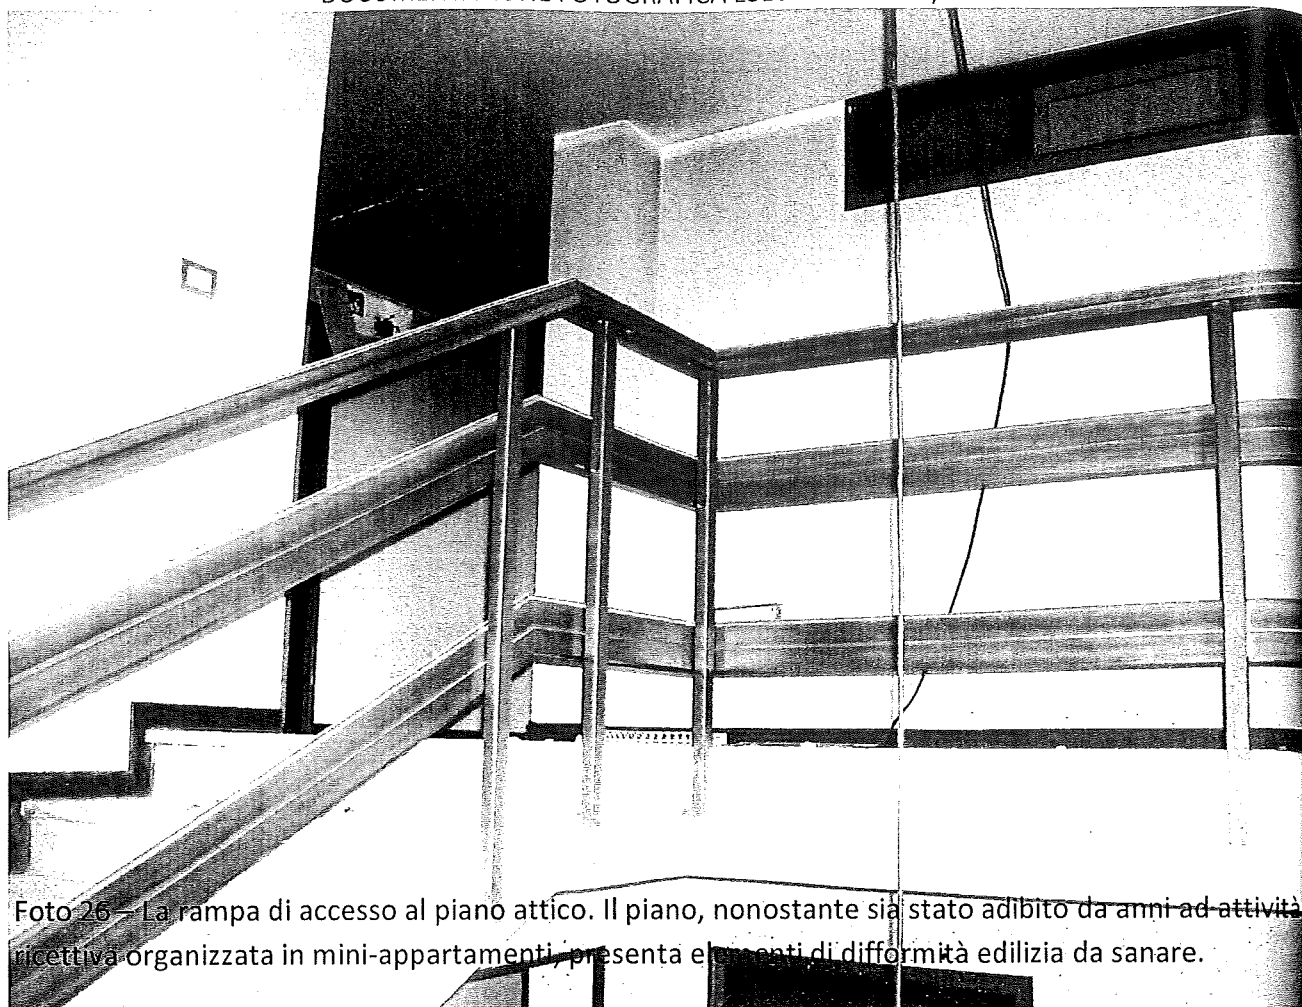
Foto 26 – La rampa di accesso al piano attico. Il piano, nonostante sia stato adibito da anni ad attività ricettiva organizzata in mini-appartamenti, presenta elementi di difformità edilizia da sanare.

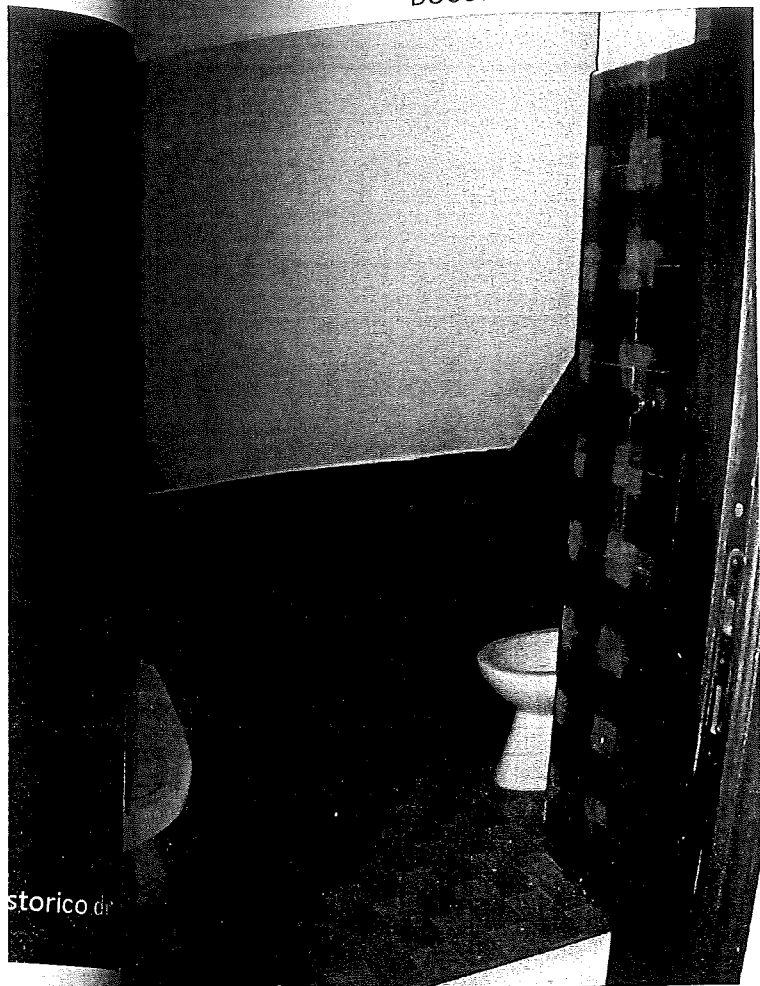
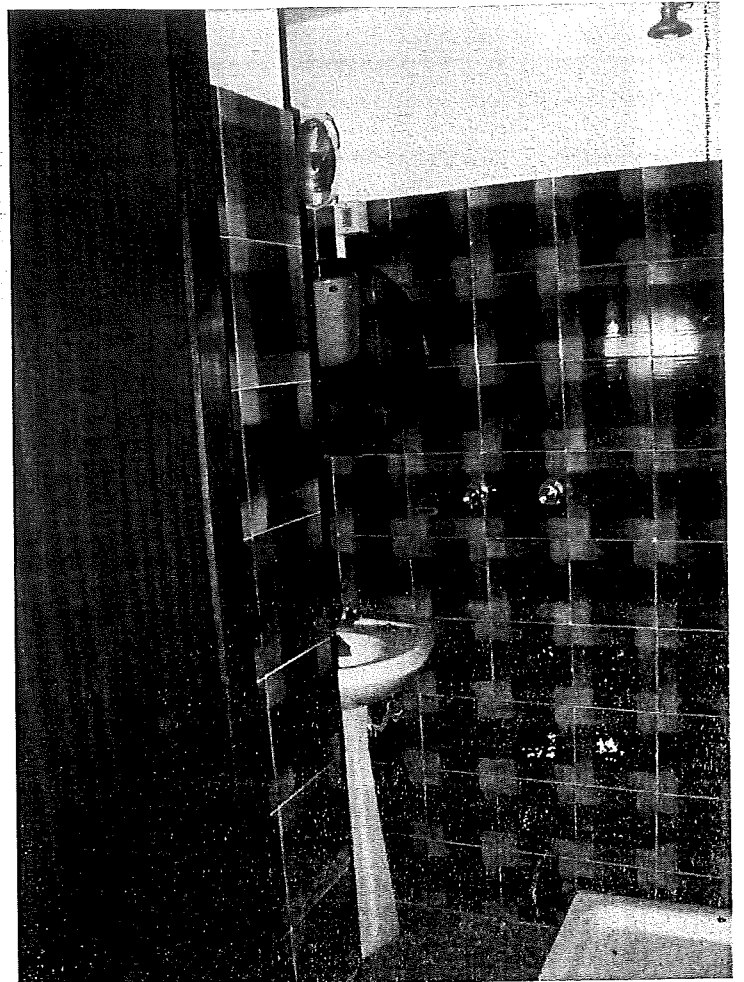
33 e 34 – I servizi igienici sono essenziali. Il loro funzionamento dovrà essere verificato in concomitanza con il ripristino della fornitura di acqua.

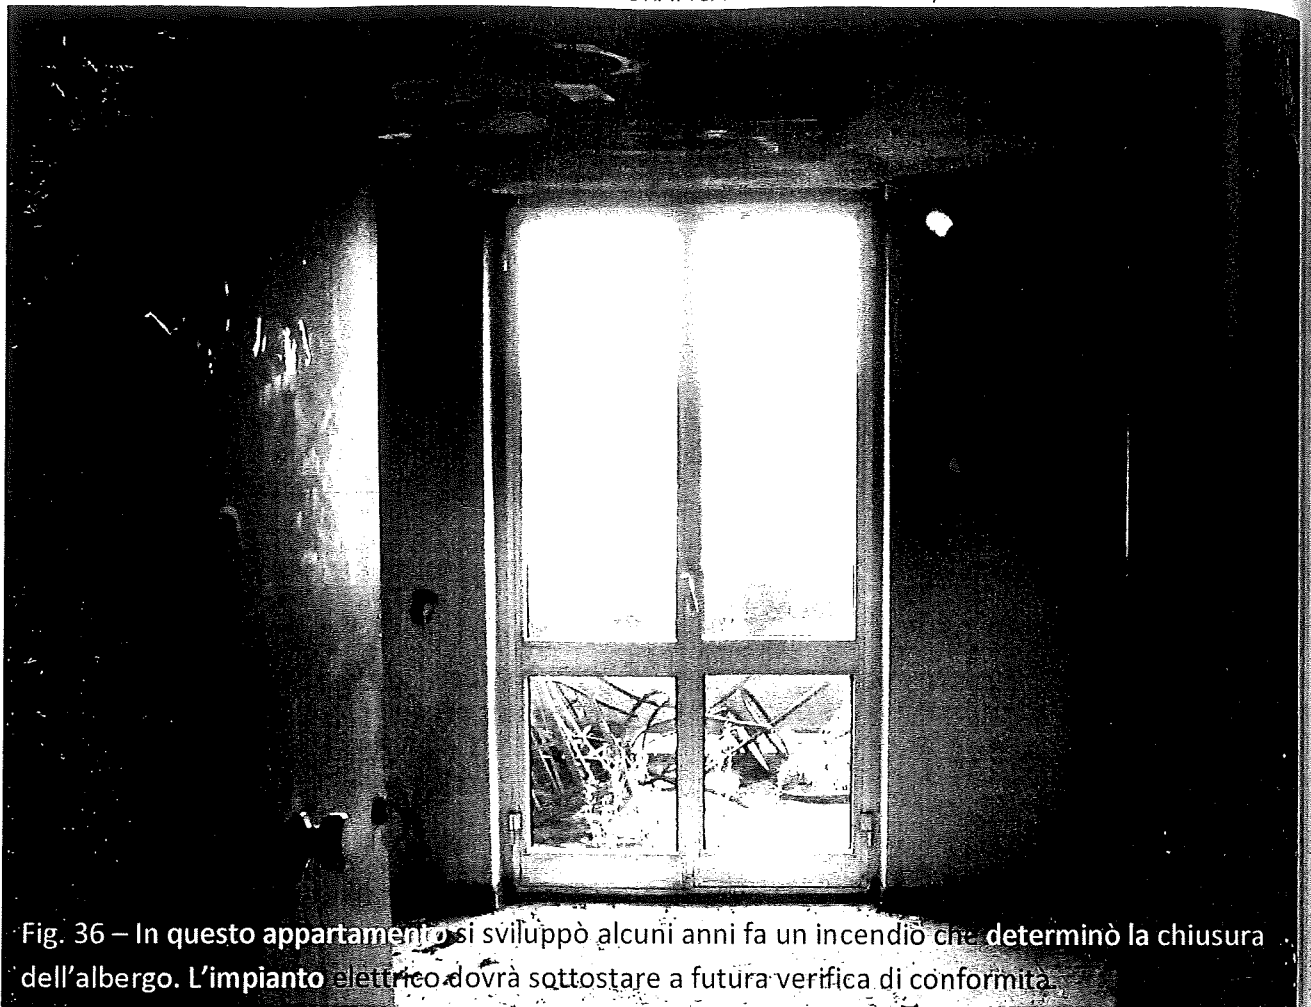
Fig. 36 – In questo appartamento si sviluppò alcuni anni fa un incendio che determinò la chiusura dell'albergo. L'impianto elettrico dovrà sottostare a futura verifica di conformità.

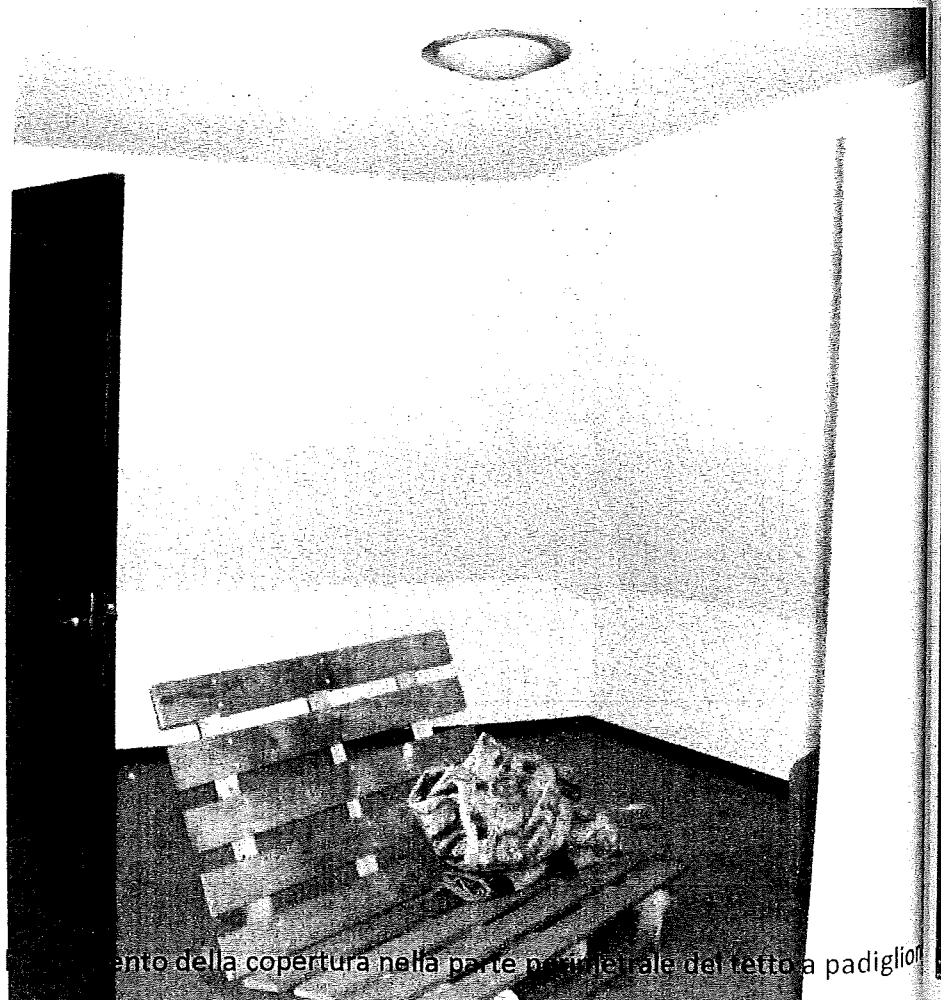
Fig. 37 – Una stanza che mostra l'assenza della copertura nella parte perimetrale del tetto a padiglione

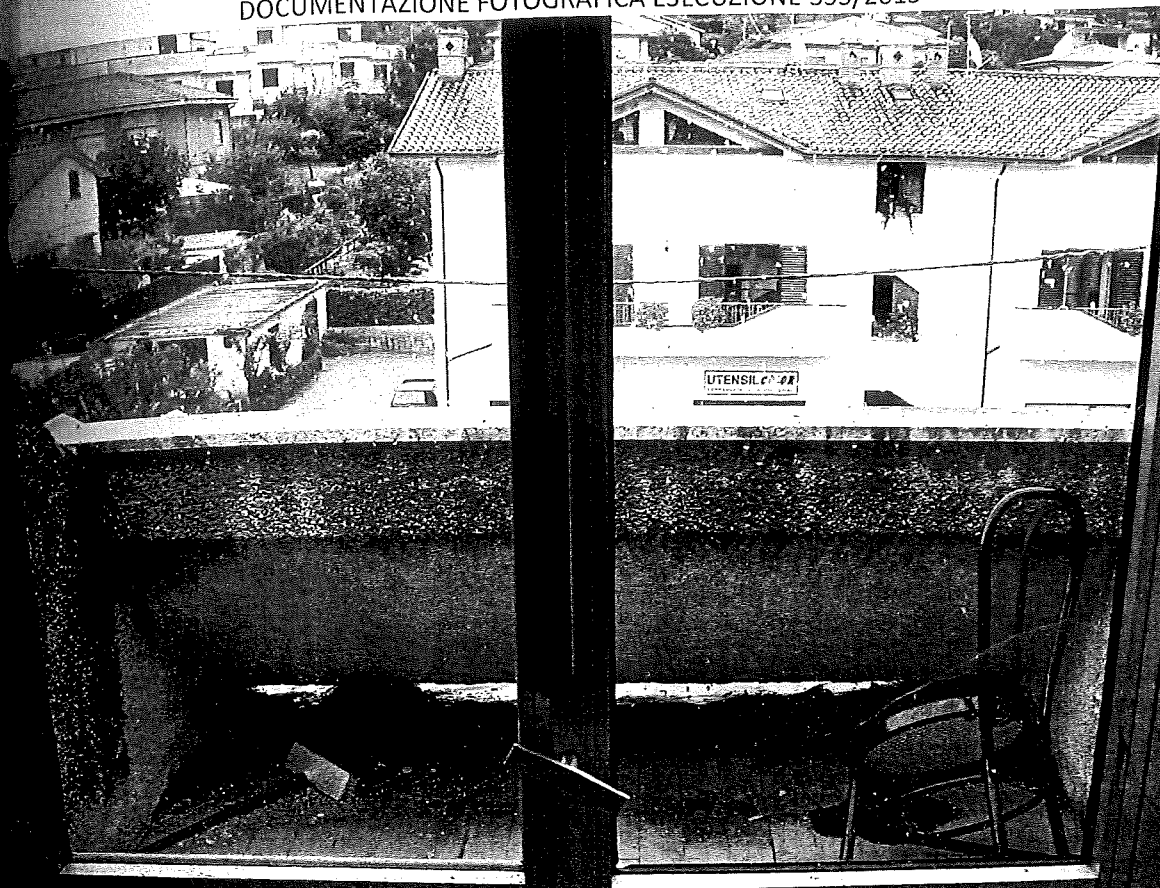
la chiusur
Fig. 38 – Una vista del balcone posto a nord-est che evidenzia lo stato di dismissione dello stabile.

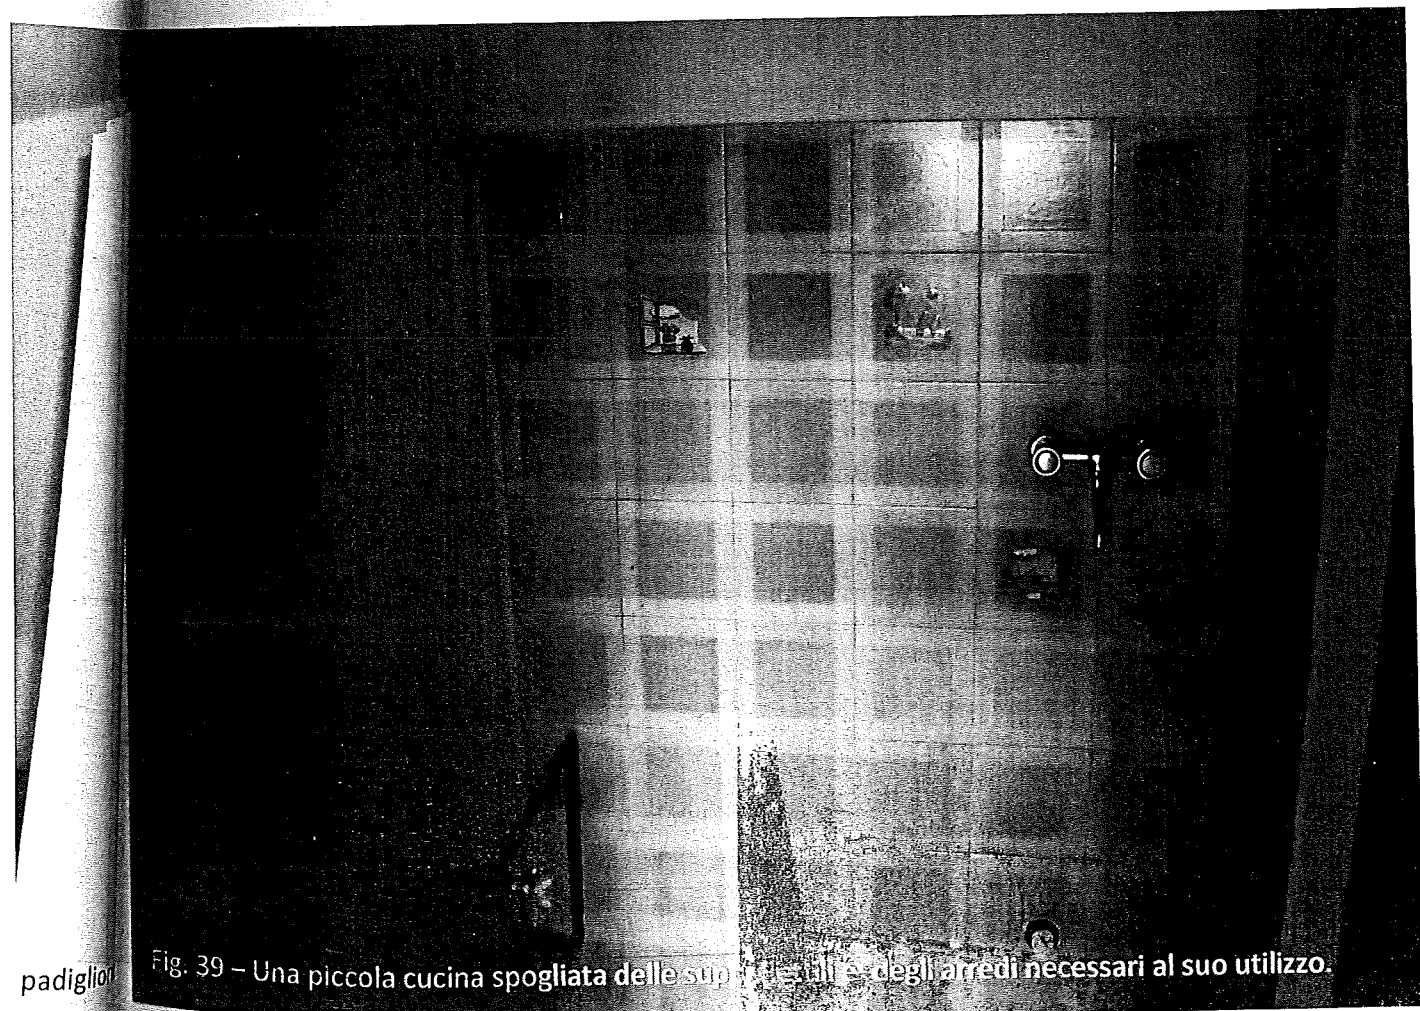
padiglioni
Fig. 39 – Una piccola cucina spogliata delle suppellettili e degli arredi necessari al suo utilizzo.
