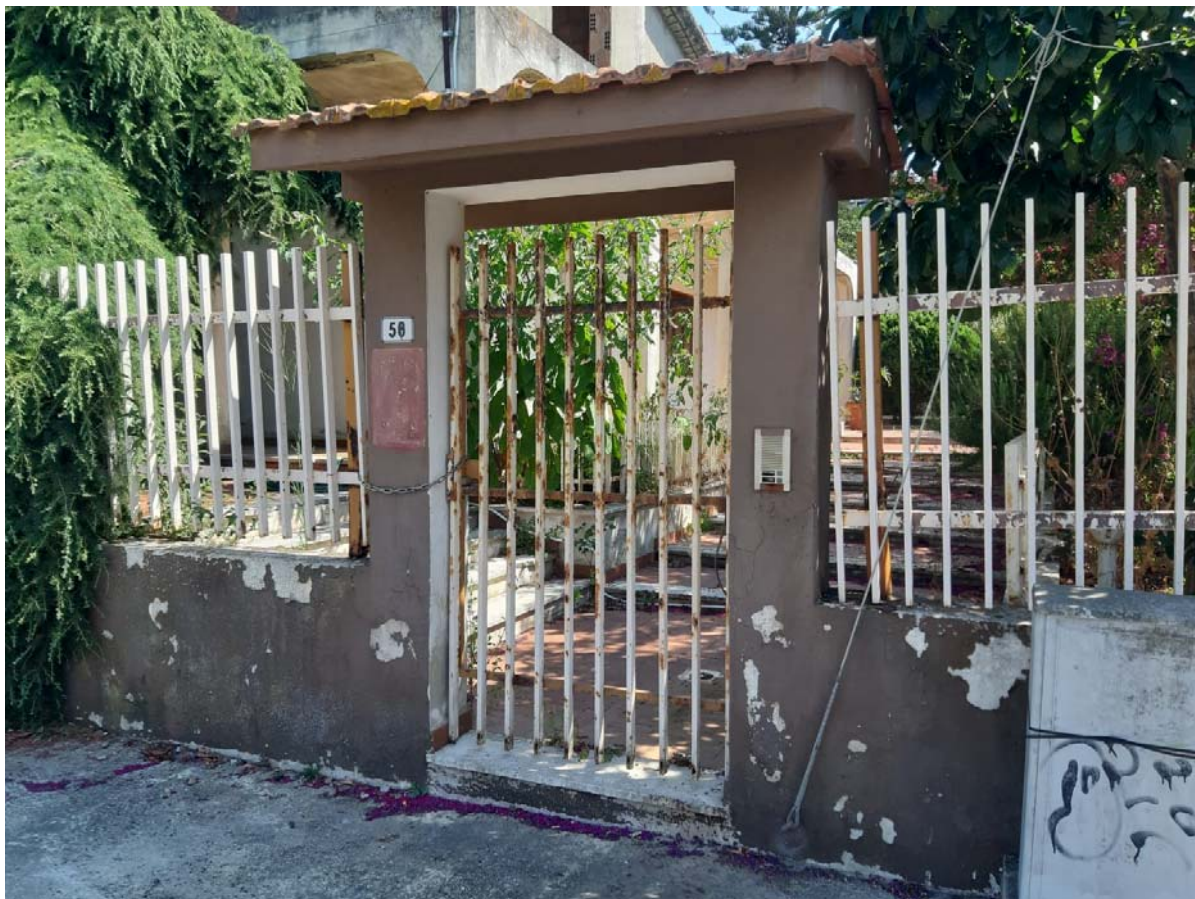
FOTO 1 : Il cancelletto che serve l'accesso pedonale

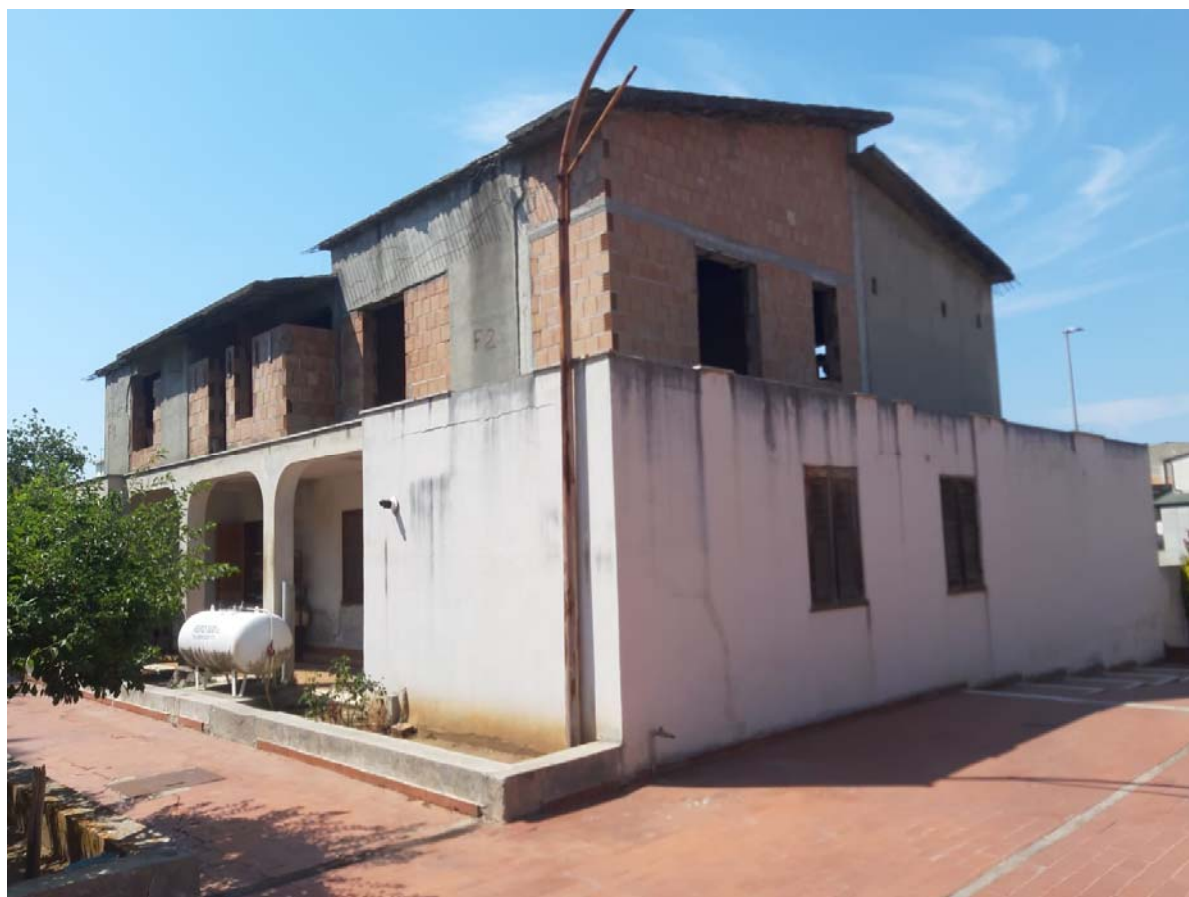
FOTO 2 : L'esterno del fabbricato visto nel suo insieme visto dall'interno del Parco

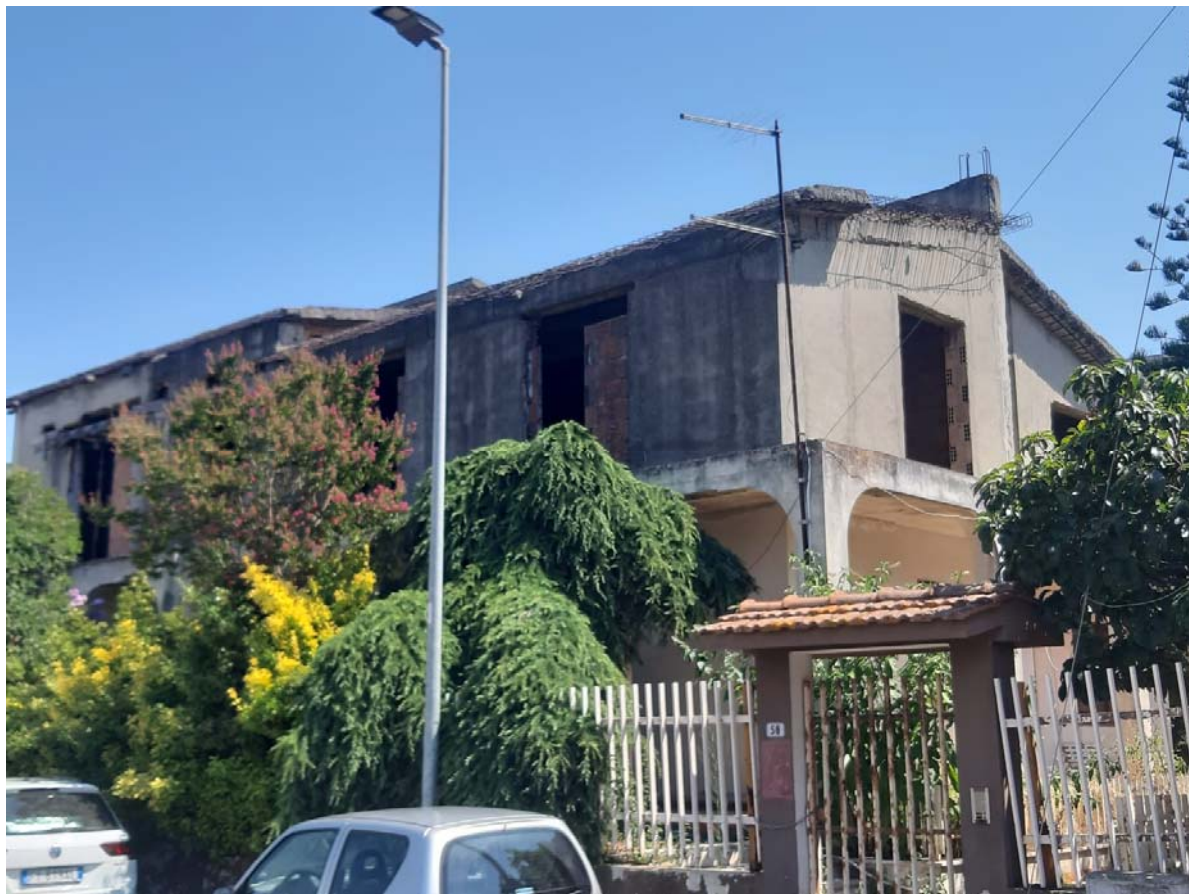
FOTO 3 : L'esterno del fabbricato visto dalla via pubblica

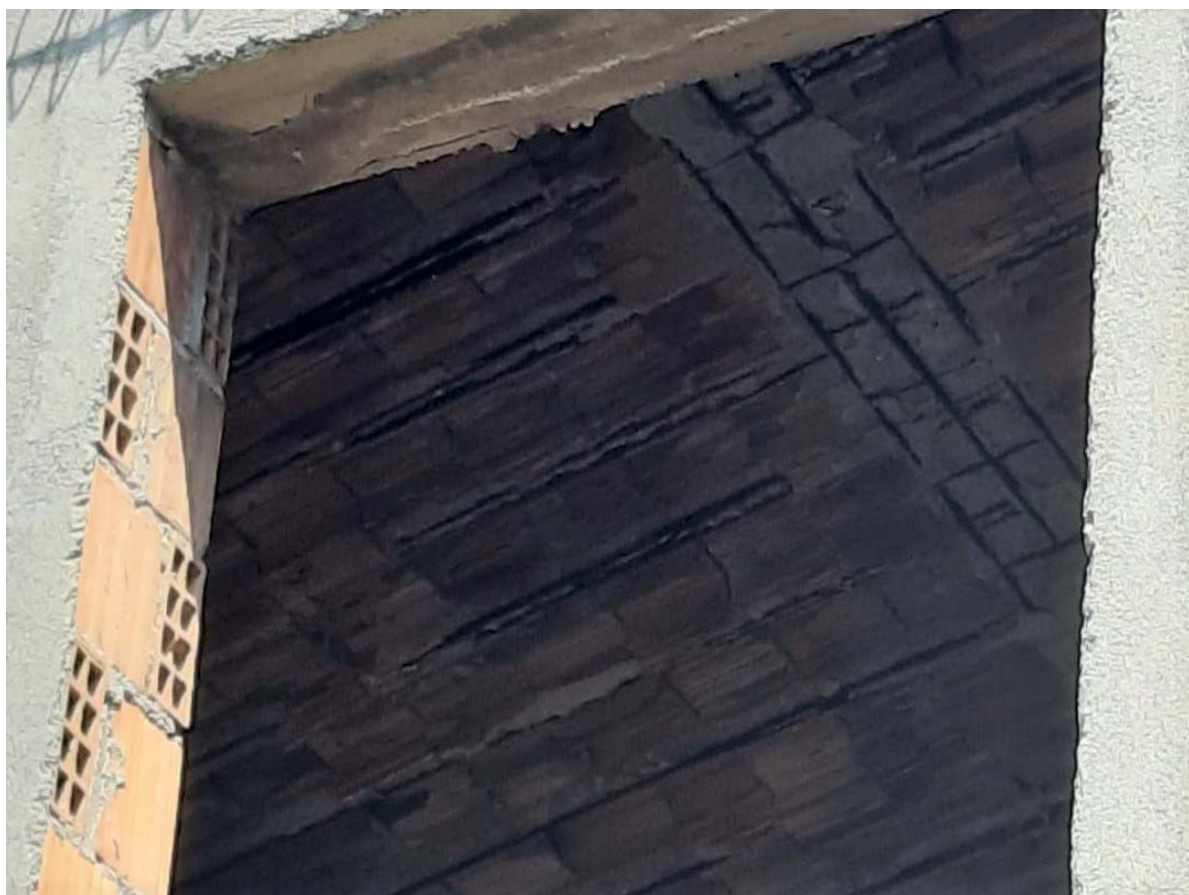
FOTO 4 : Particolare inerente il deterioramento della soletta di copertura al 1° piano

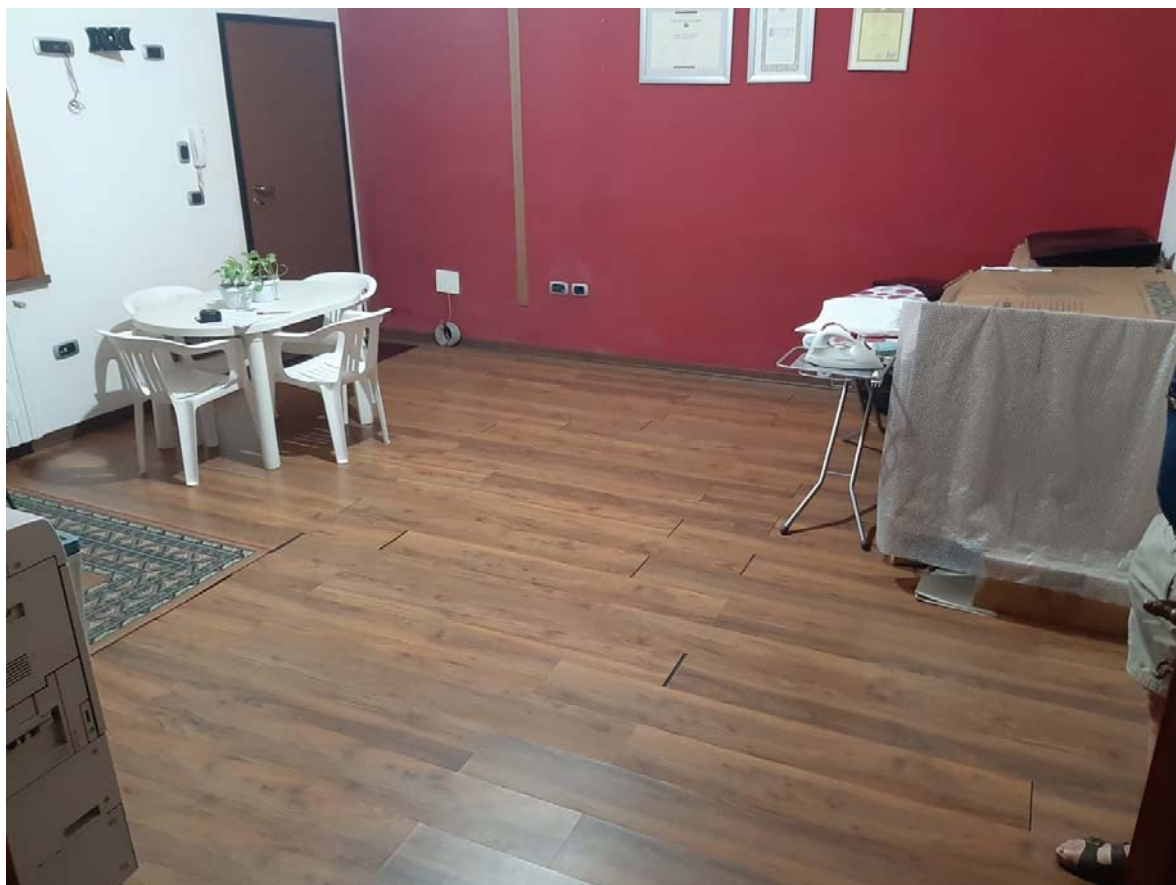
FOTO 5 : Il laboratorio/studio

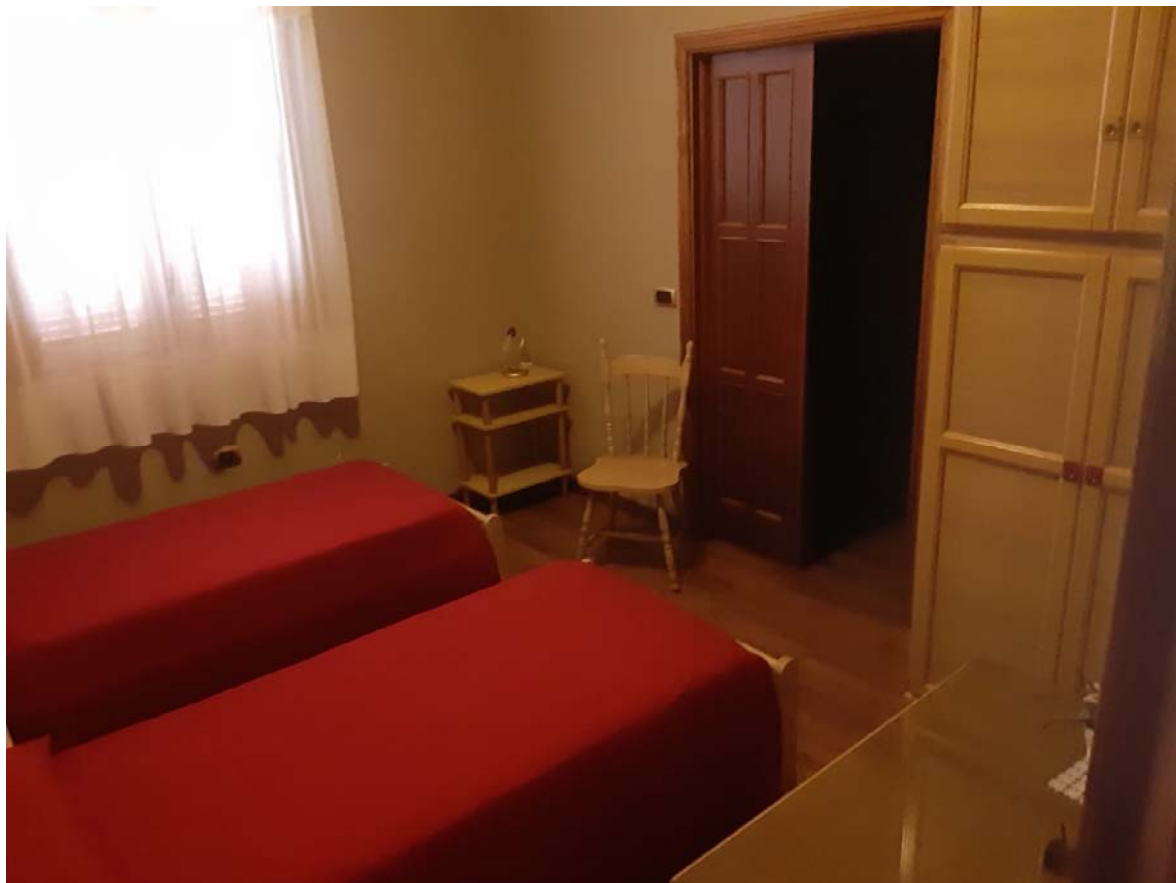
FOTO 6 : Vista di una camera

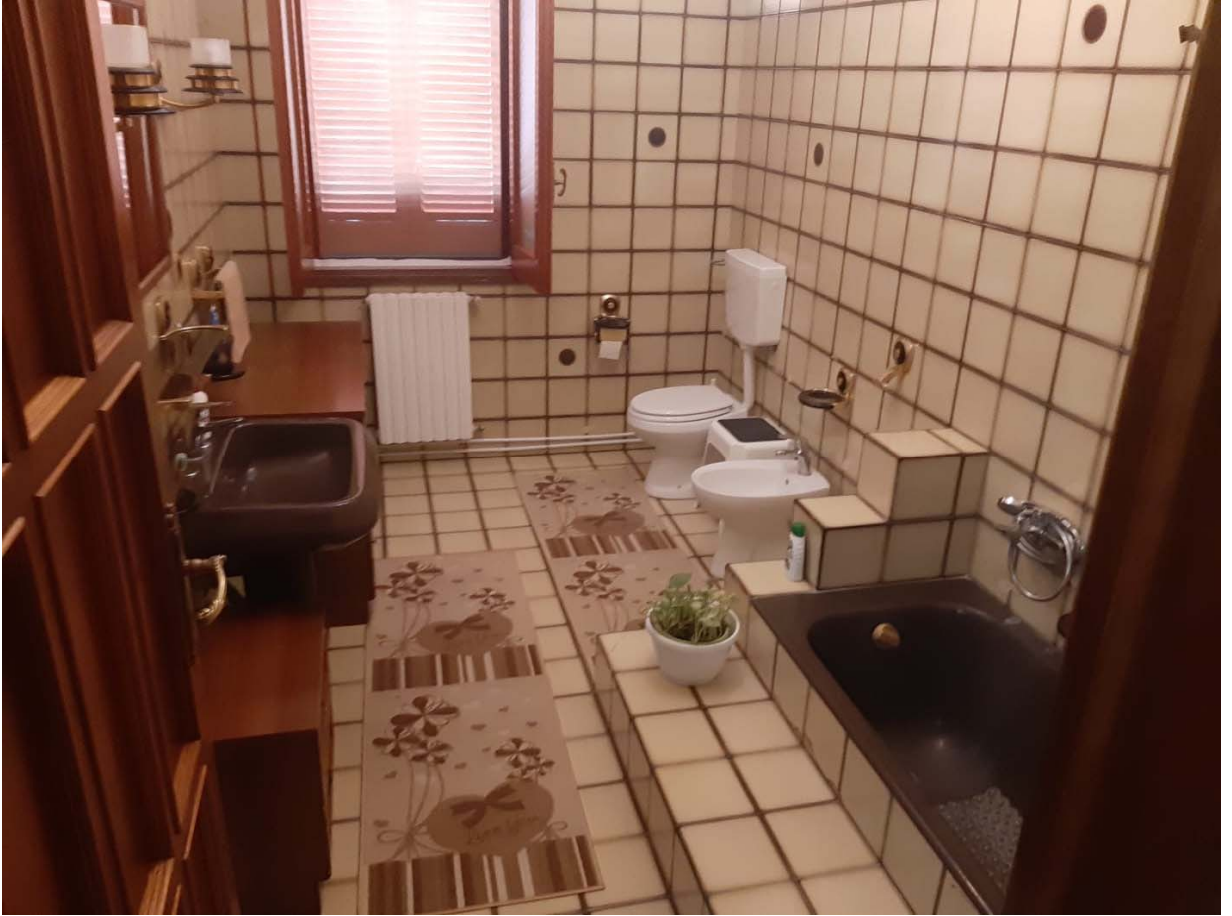
FOTO 7 : La sala bagno

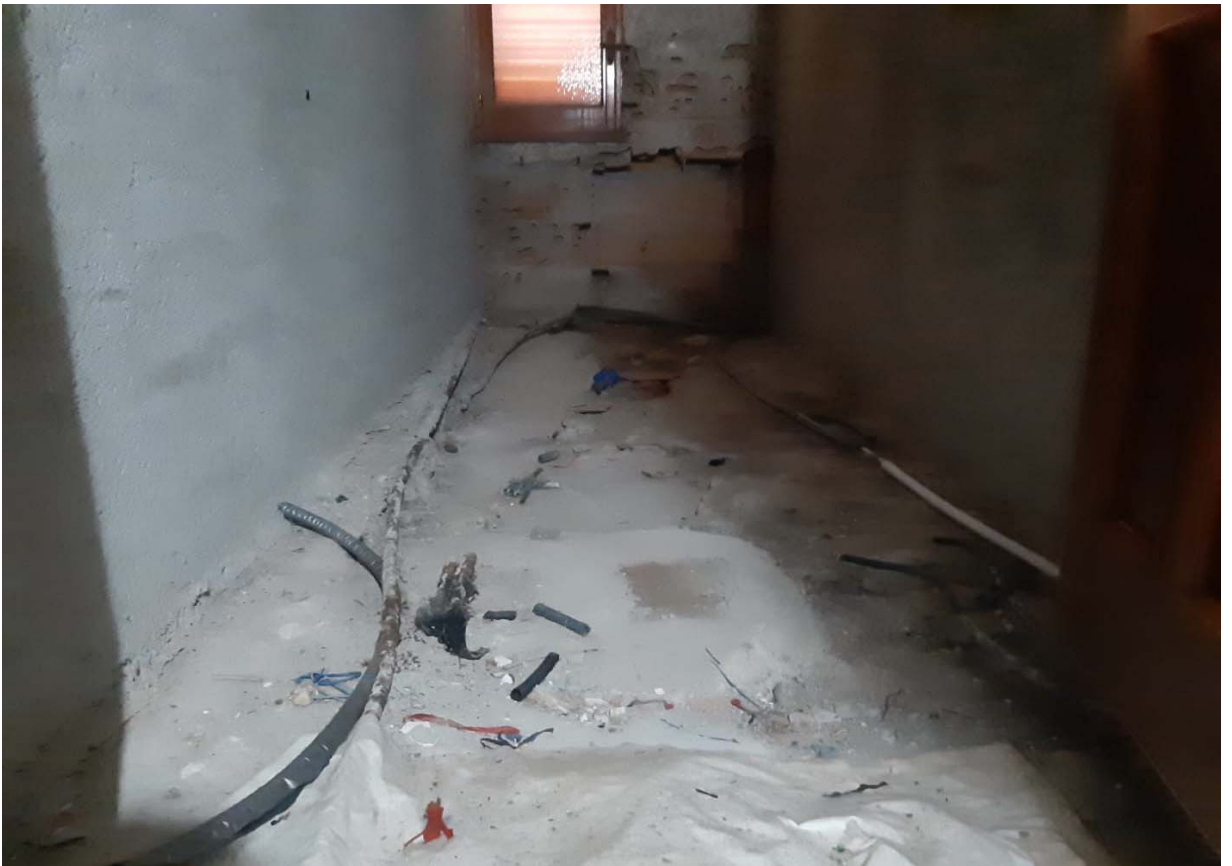
FOTO 8 : Il bagno in ristrutturazione

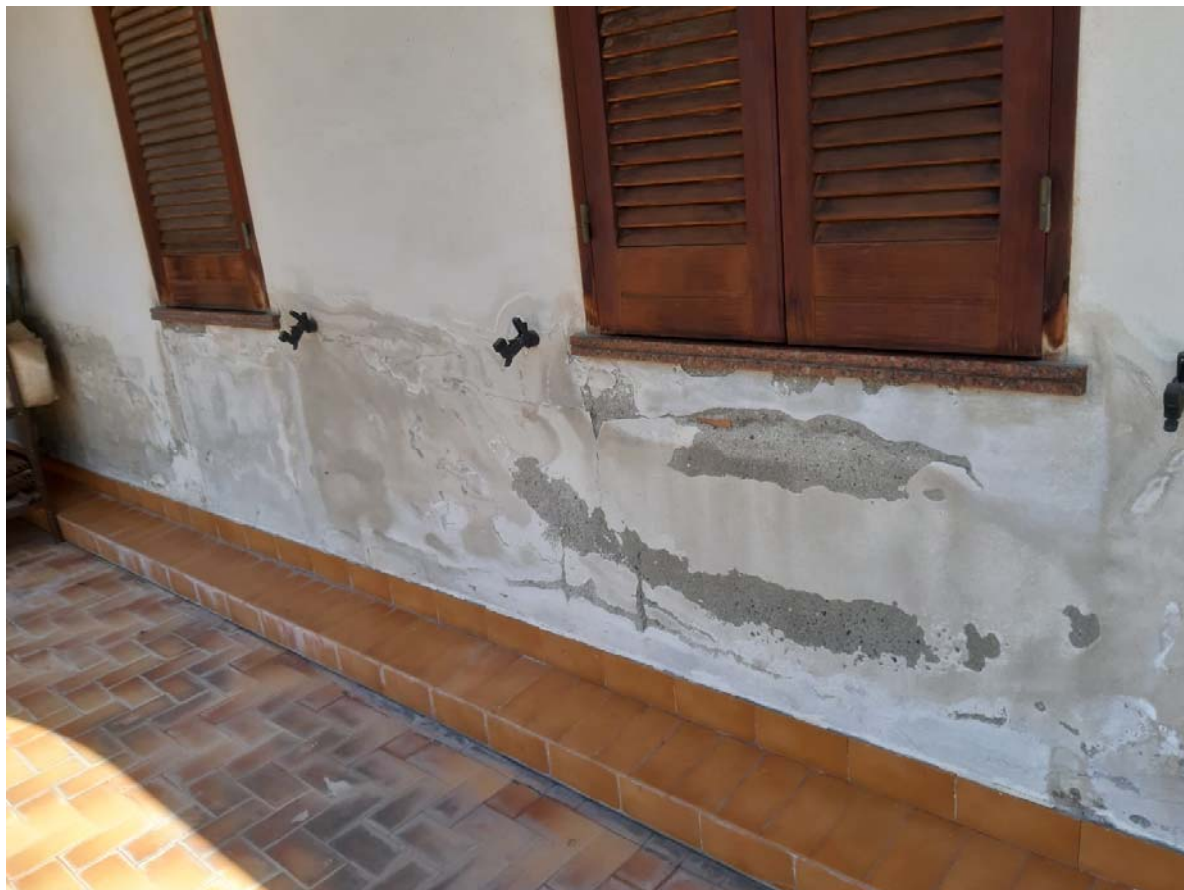
FOTO 9 : Umidità di risalita sui muri perimetrali

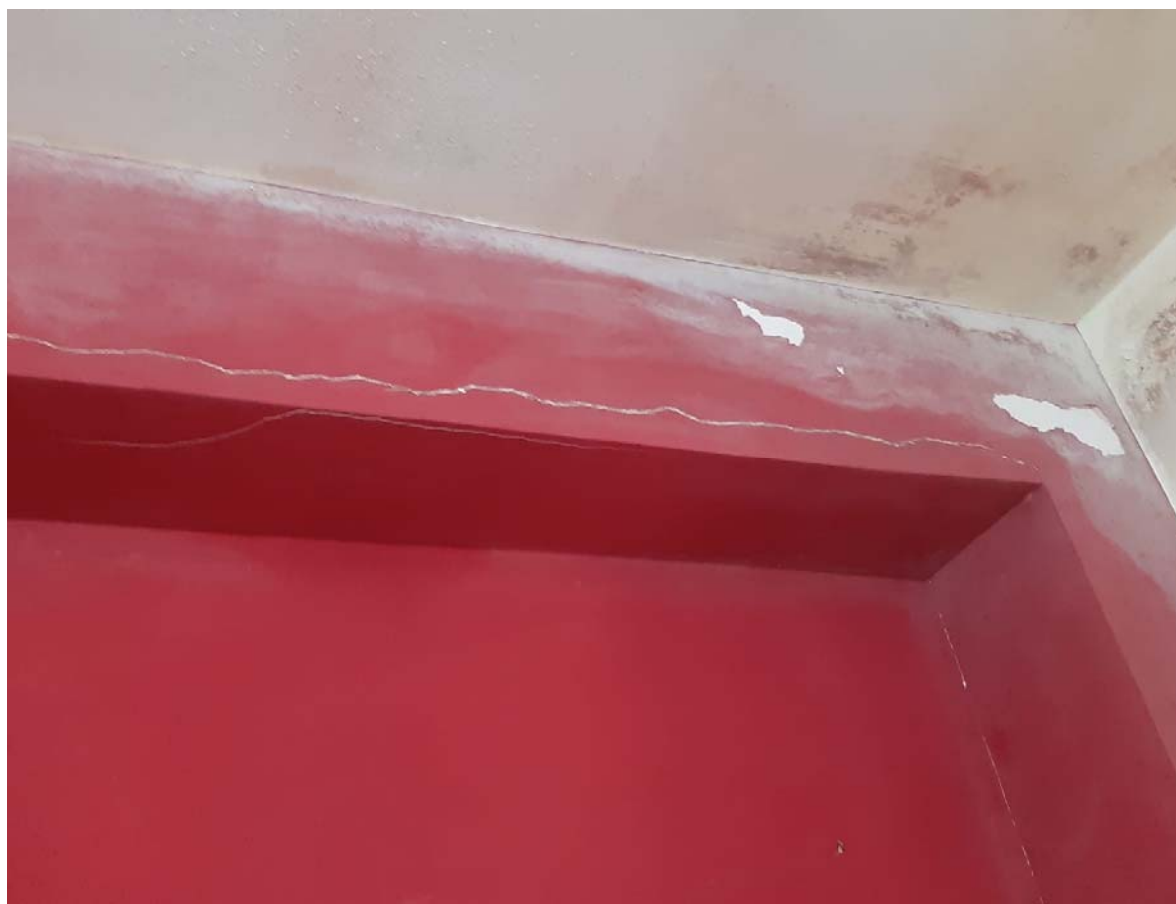
FOTO 10 : Scrostature e muffa da condensa

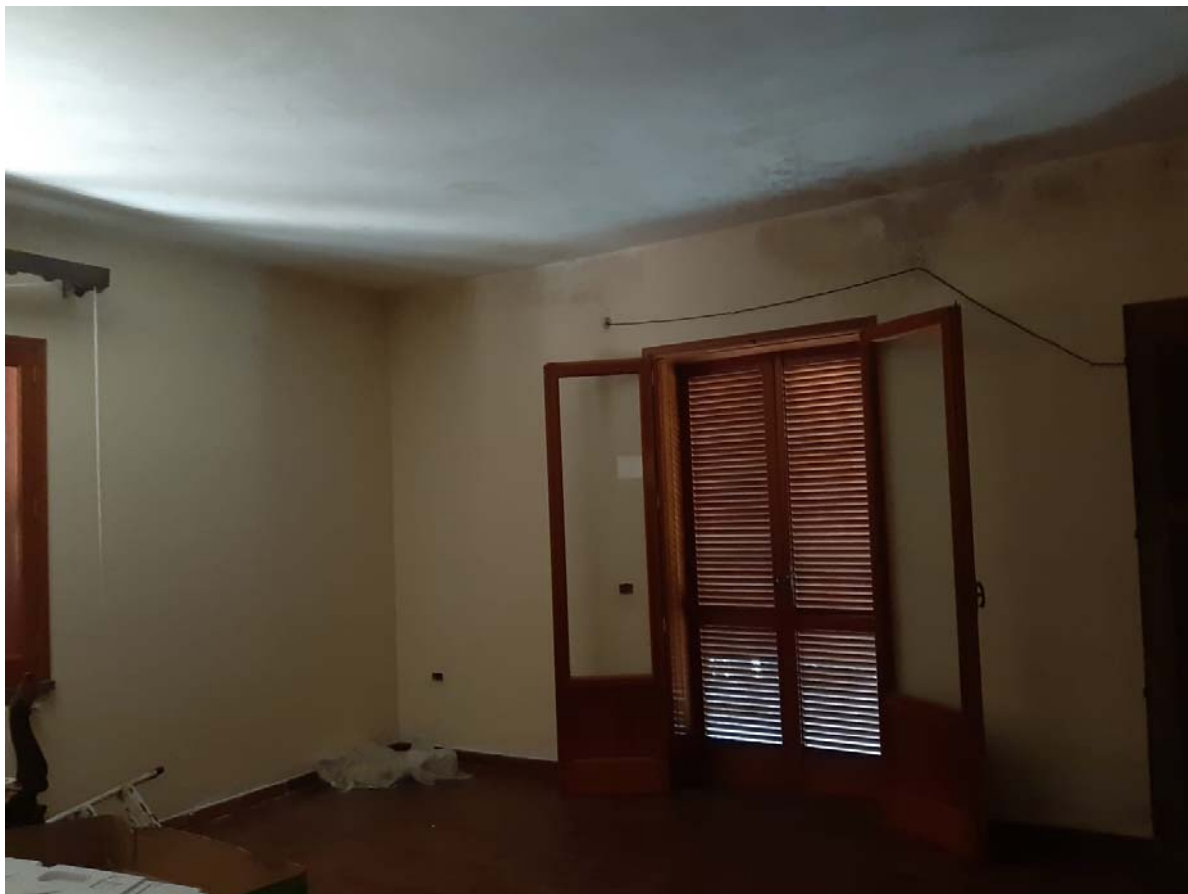
FOTO 11 : Il salone inutilizzato per cedimento della pavimentazione

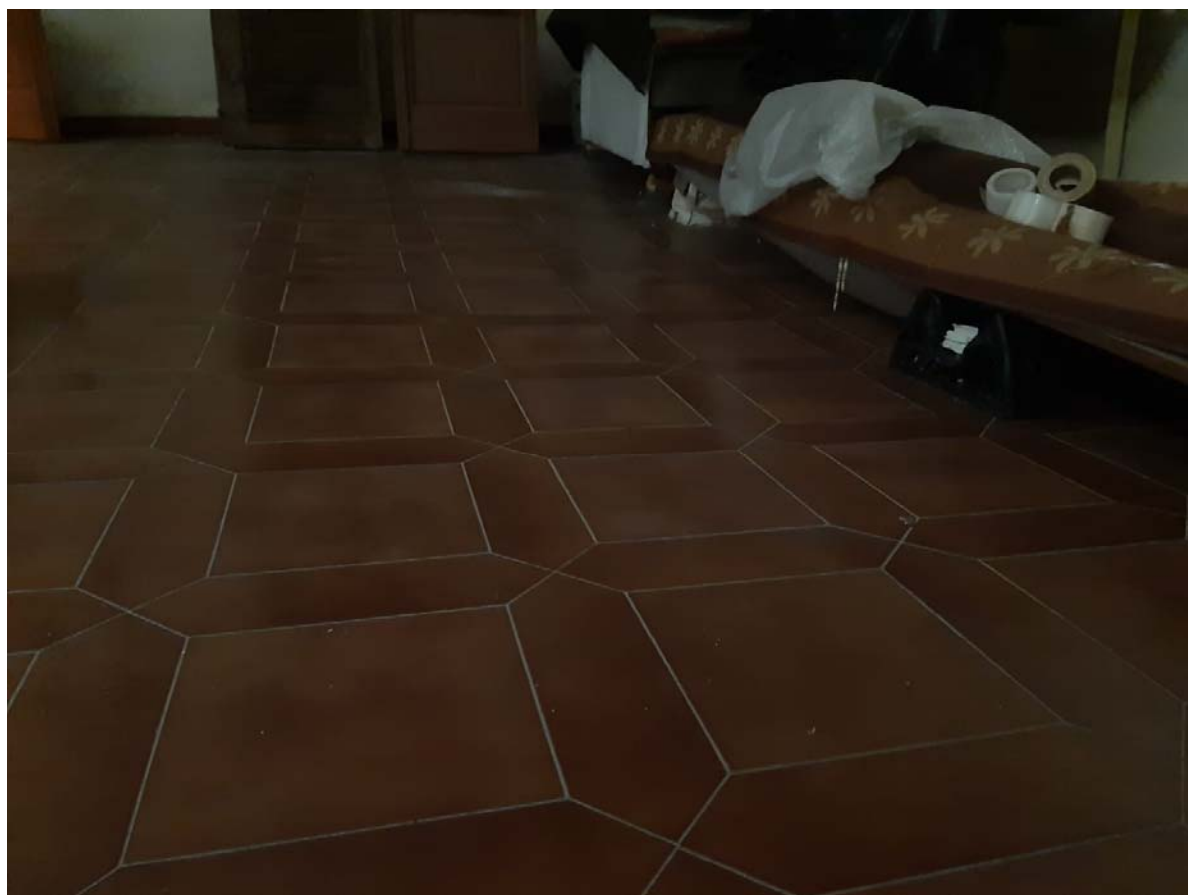
FOTO 12 : Particolare della parte di pavimento avvallata
