## Tribunale di Milano

### PROCEDURA DI ESECUZIONE IMMOBILIARE

**RG. 693/2025**

#### DOCUMENTAZIONE FOTOGRAFICA

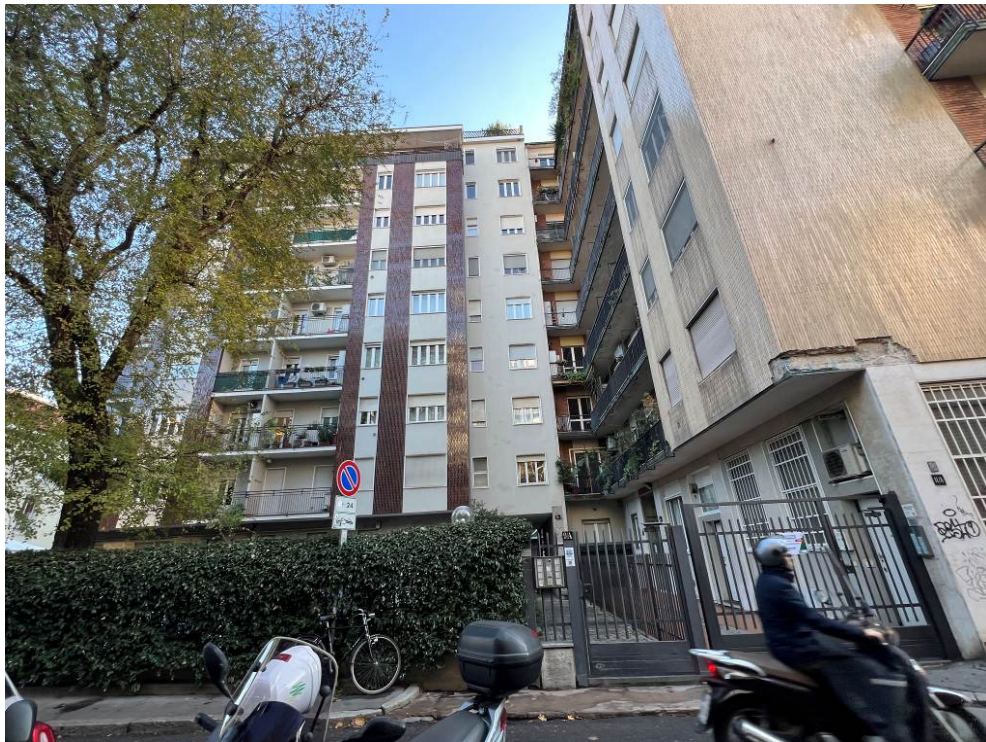
Fotografia n. 1 – Vista del fabbricato di Via Voghera n. 9A - Milano

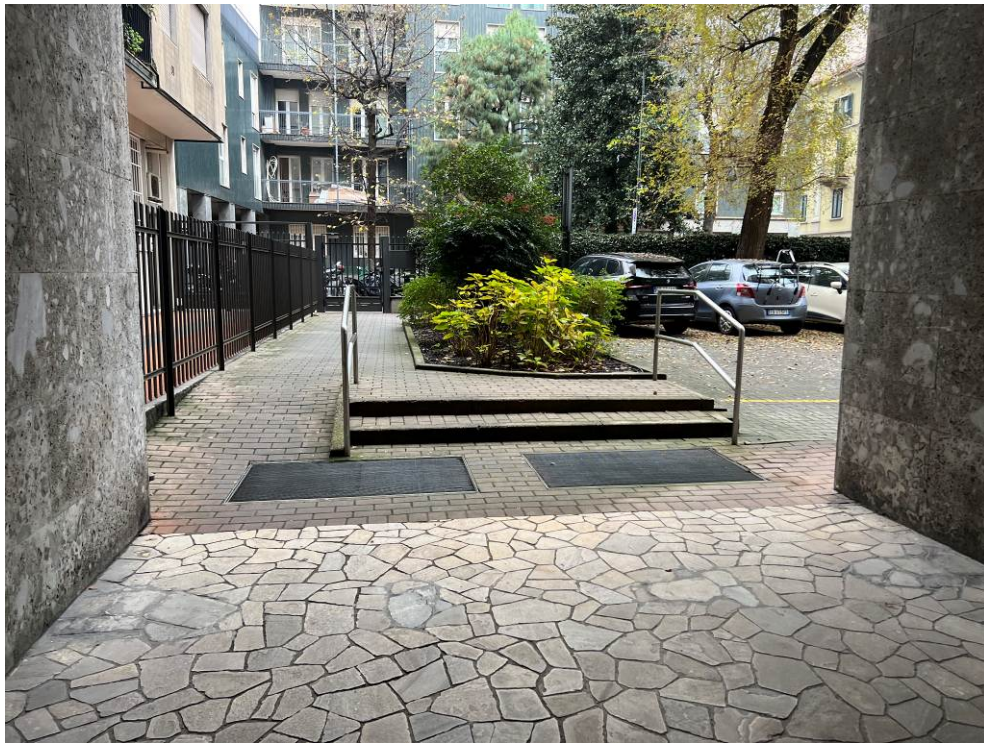
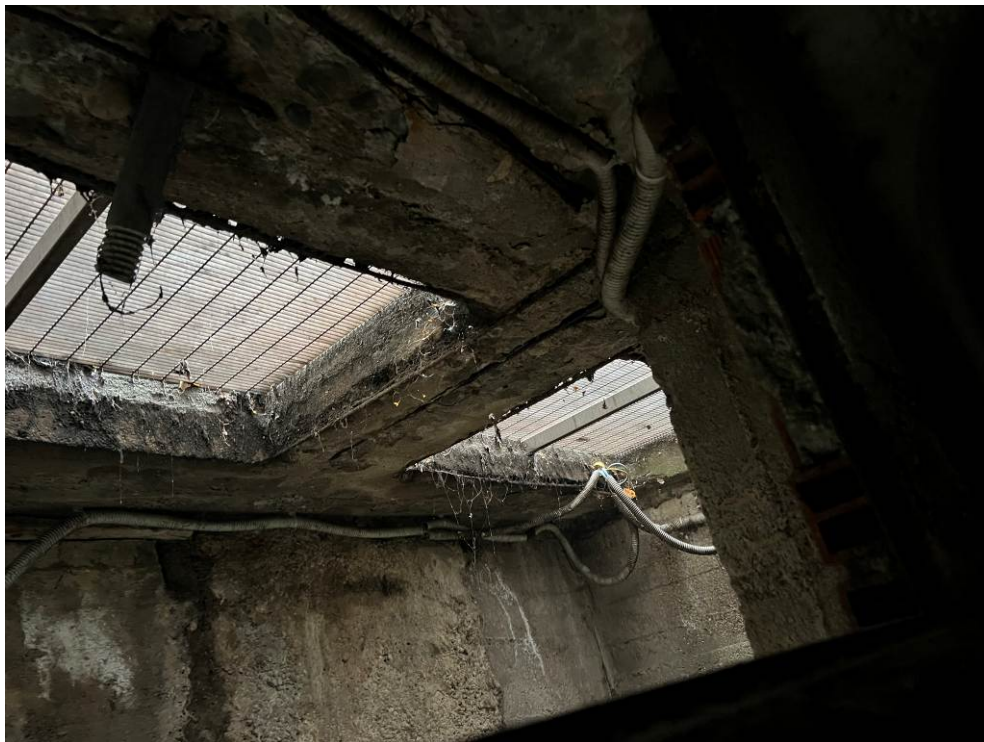
Fotografie n. 2/3 – Vista delle grate presenti nel cortile comune (foto sopra), in corrispondenza della bocca di lupo (foto sotto) su cui affacciano al piano seminterrato il locale contatori comune (privo di serramento) e il primo locale del vano cantina oggetto della procedura (con serramento)

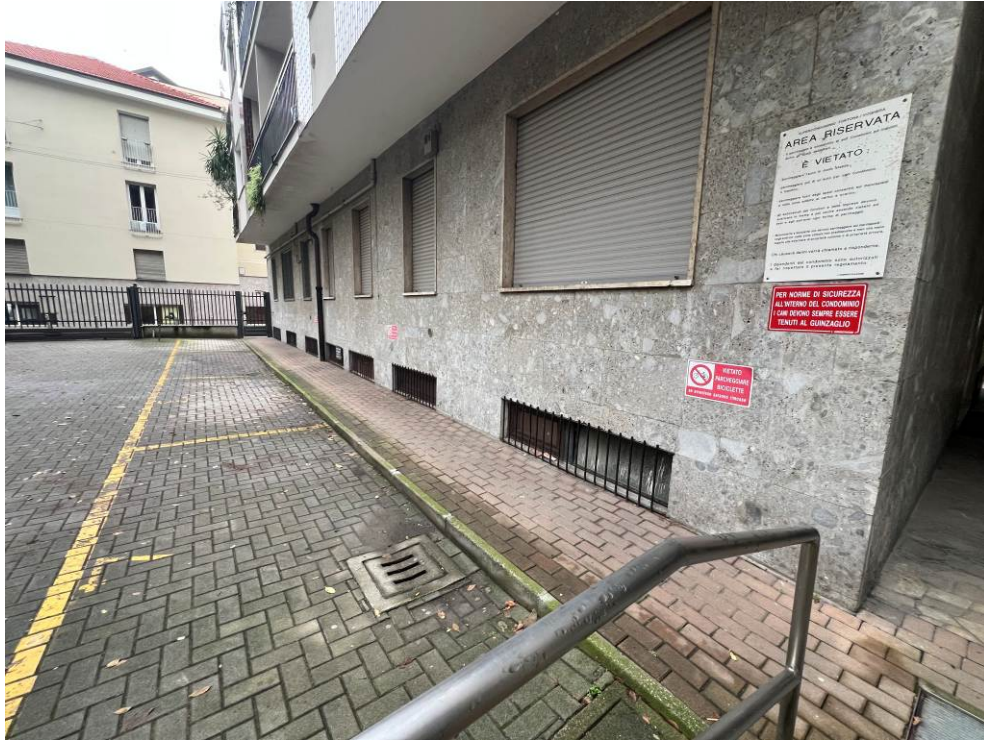
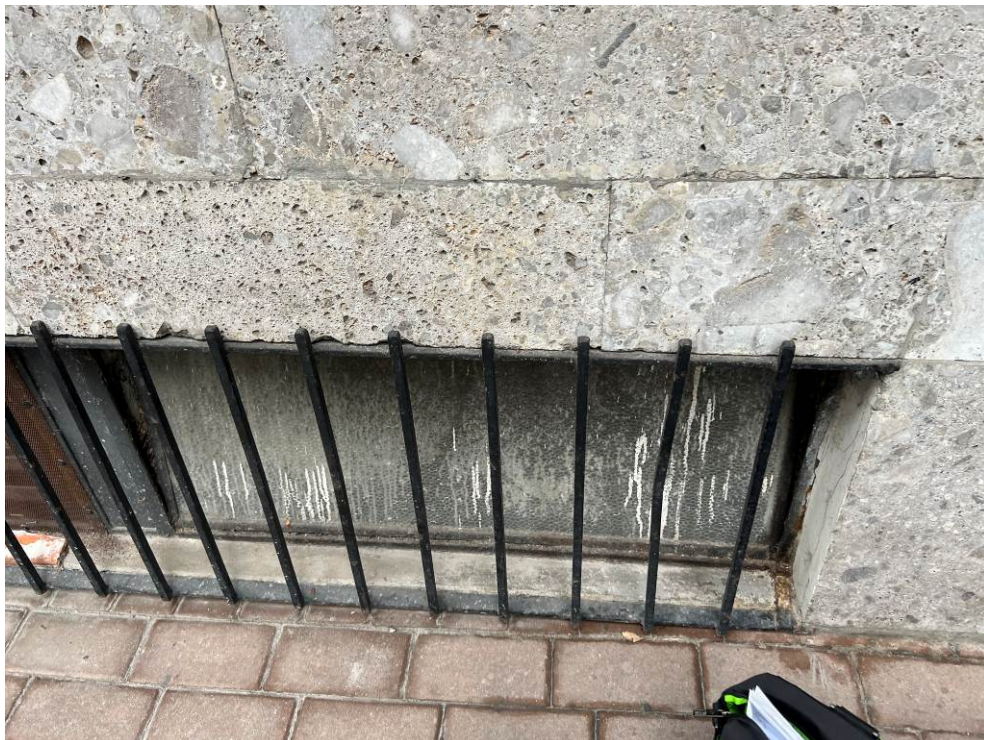
Fotografie n. 4/5 – Vista dei serramenti dei vani al piano seminterrato (foto sopra), con particolare del serramento del secondo locale del vano cantina oggetto della procedura

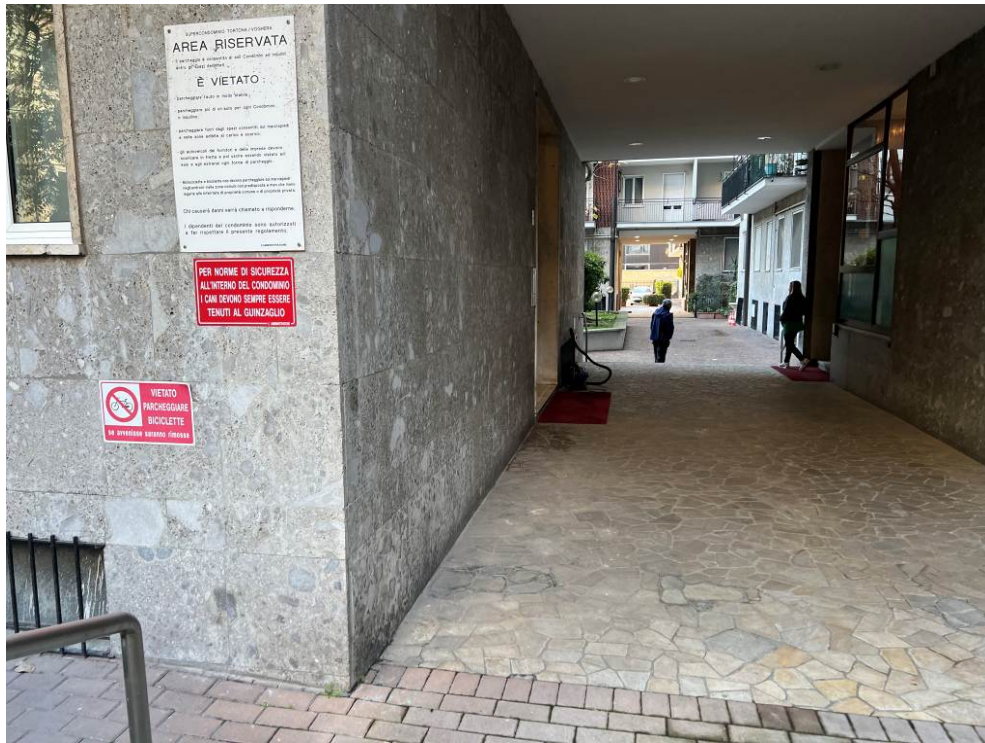
Fotografia n. 6 – Vista del passaggio coperto che conduce al portone di accesso all'immobile oggetto della procedura al piano seminterrato

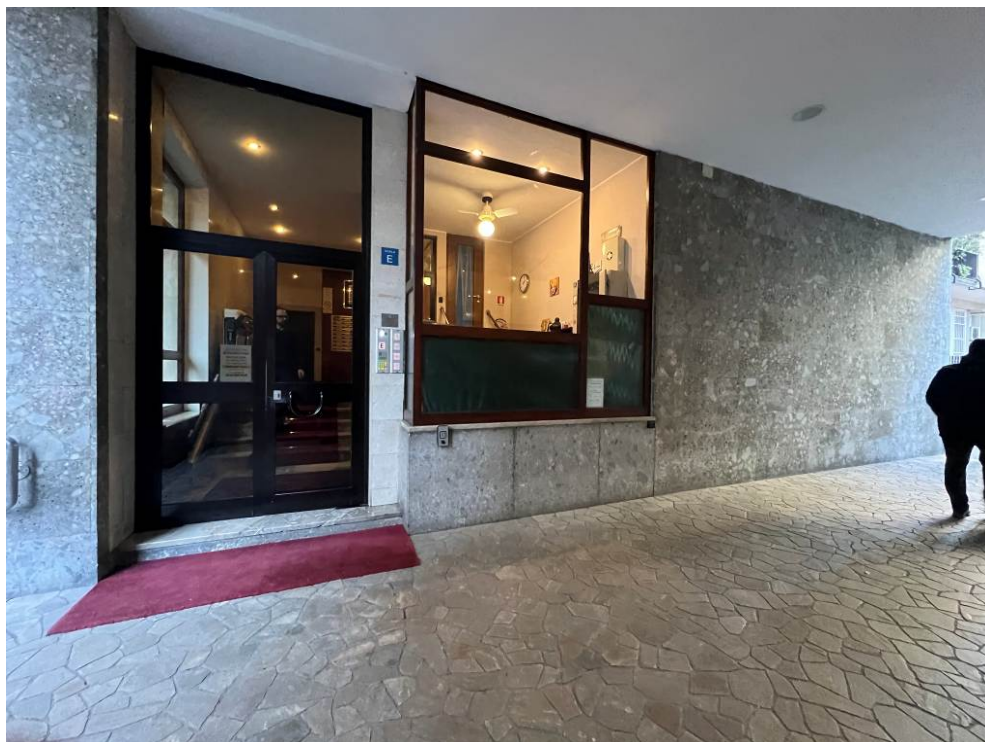
Fotografia n. 7 – Vista del portone di accesso Scala E, che conduce all'immobile oggetto della procedura

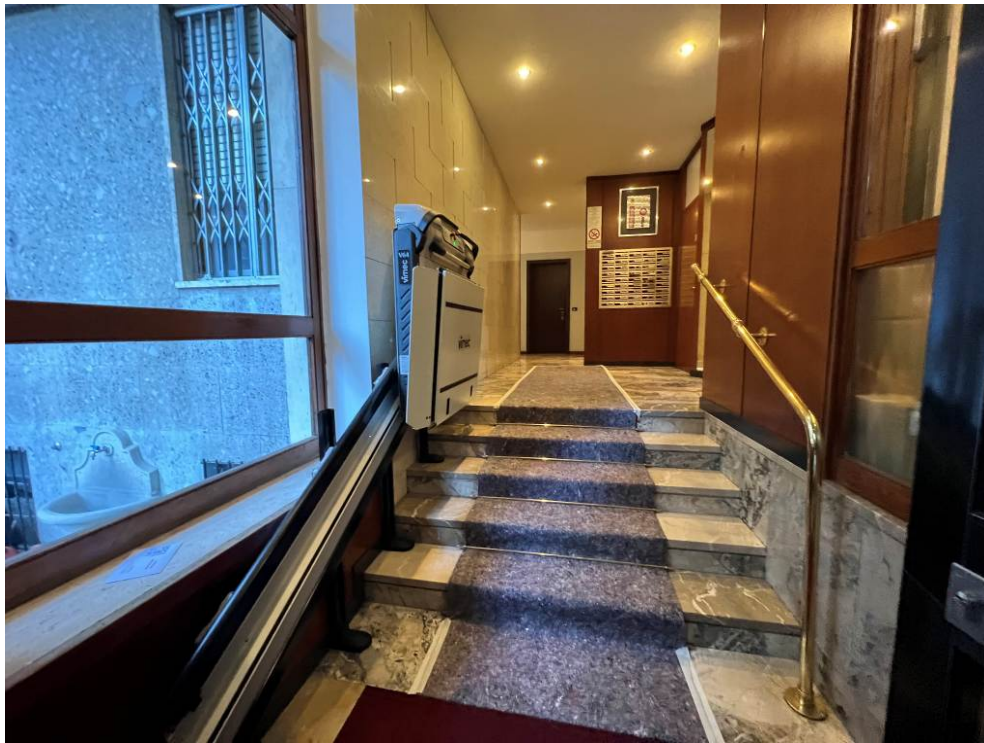
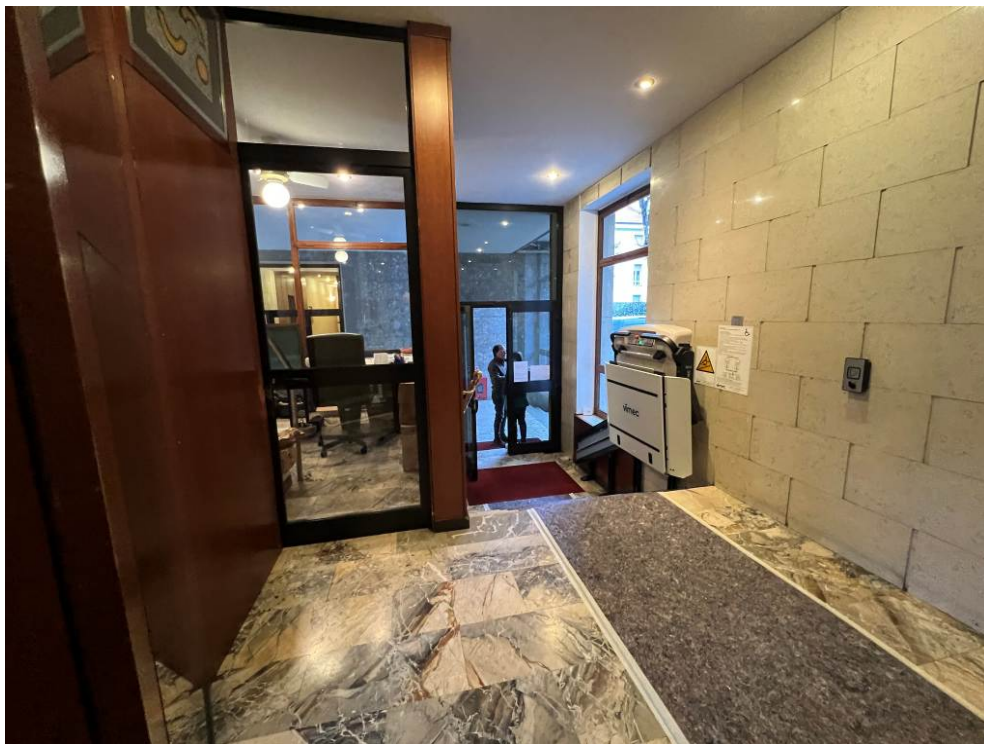
Fotografie n. 8/9 – Viste dell'atrio di ingresso Scala E

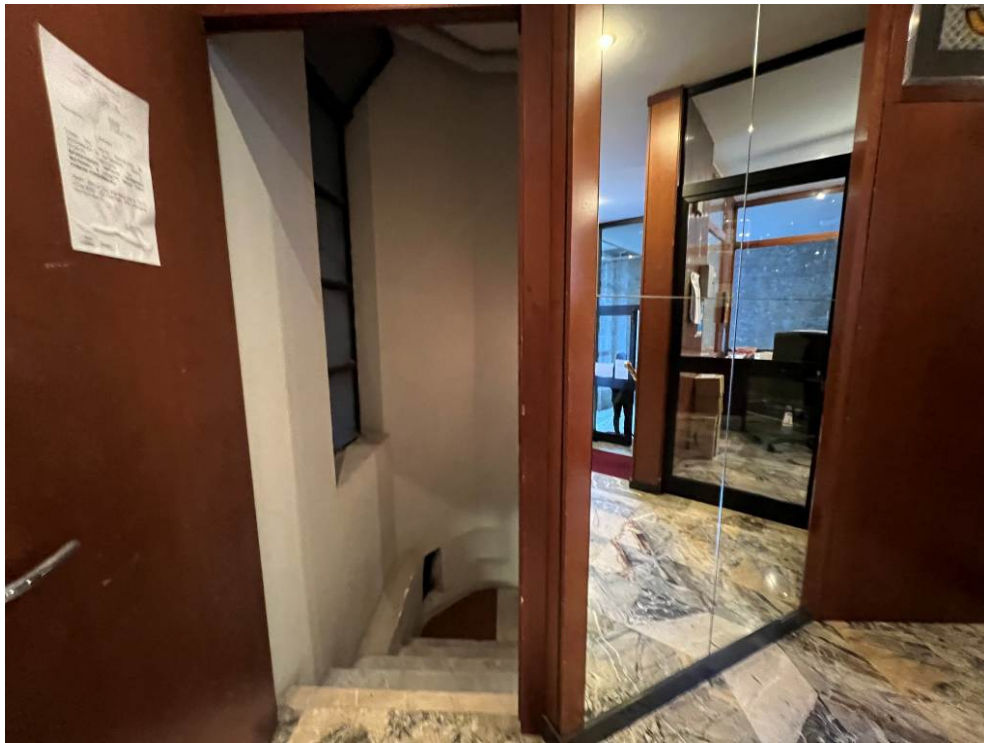
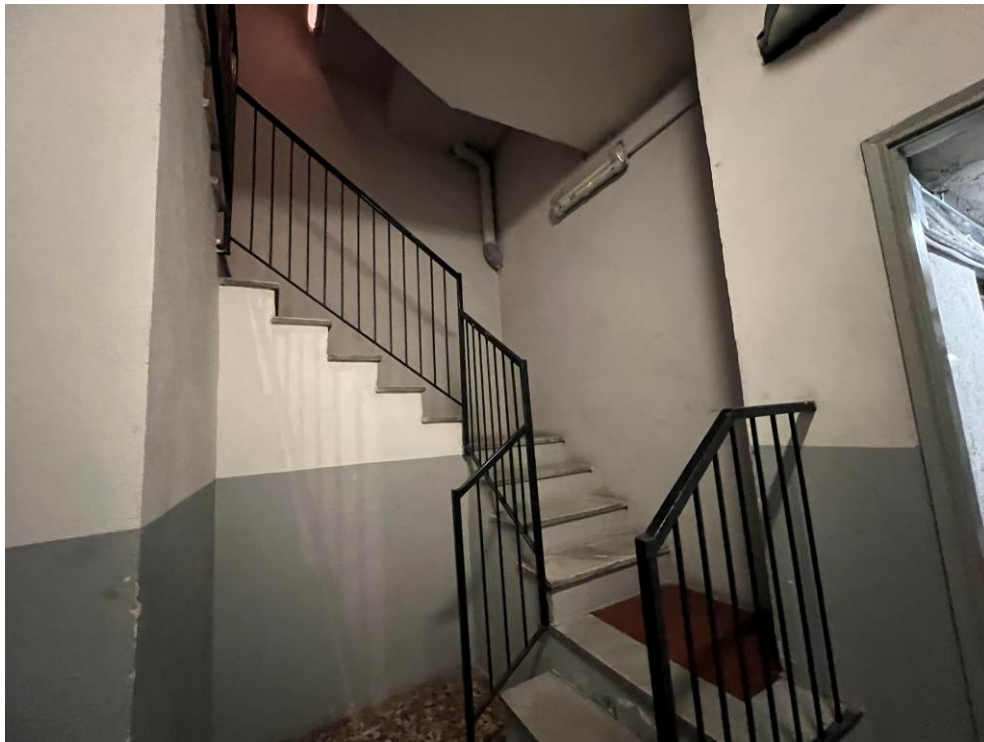
Fotografie n. 10/11 – Viste della porta di accesso e della scala che conducono al piano seminterrato

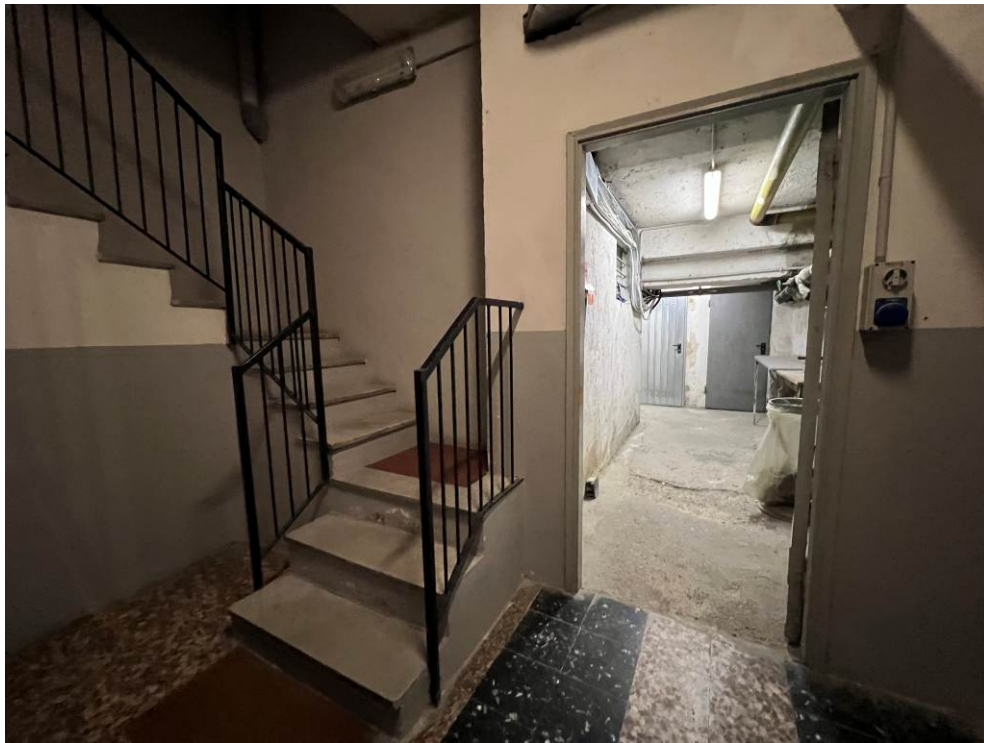
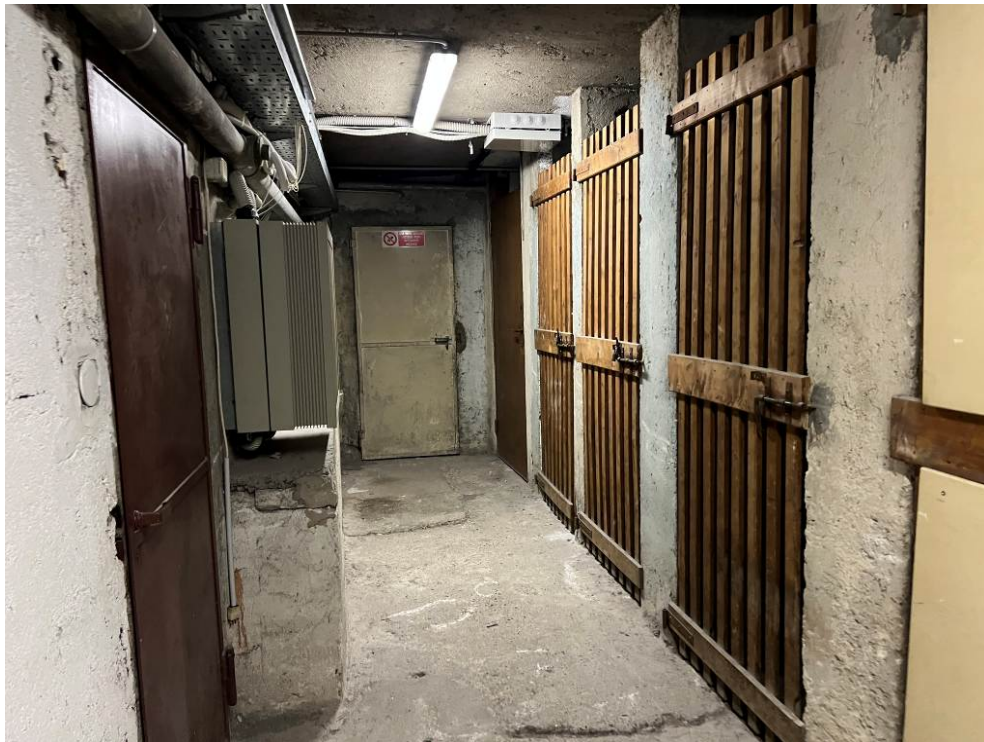
Fotografie n. 12/13 – Viste dei corridoi comuni al piano seminterrato

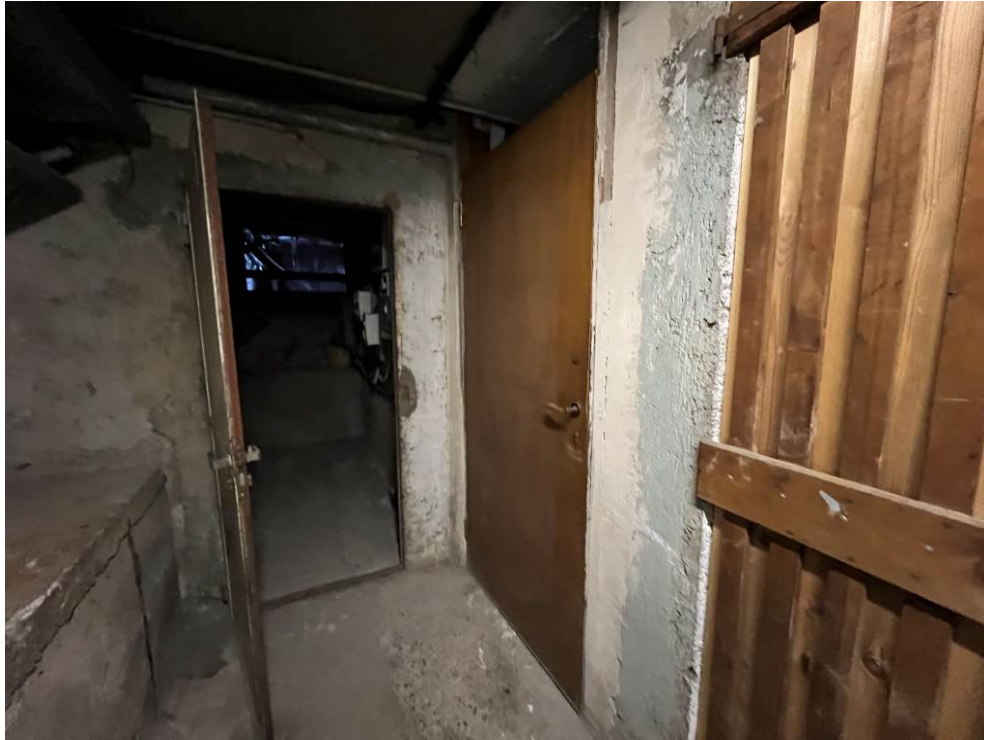
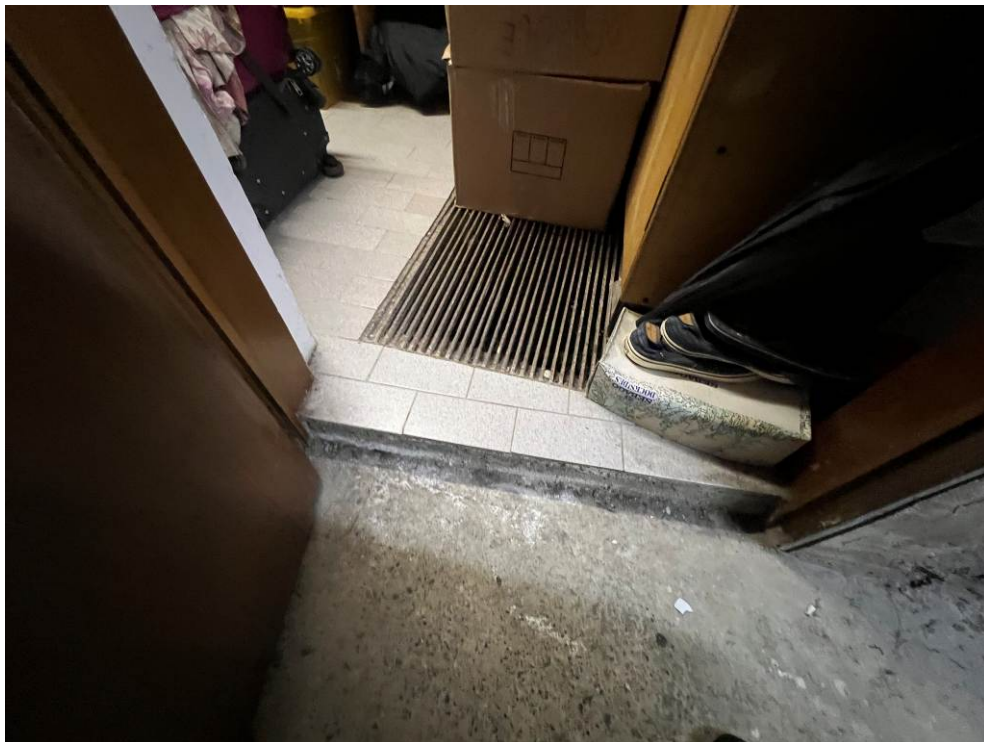
Fotografie n. 14/15 – Vista del locale contatori comune (di fronte) e della porta di accesso al vano cantina oggetto della procedura (a destra), con particolare del gradino (h. cm. 10) e della grata di scolo delle acque all'interno del primo locale

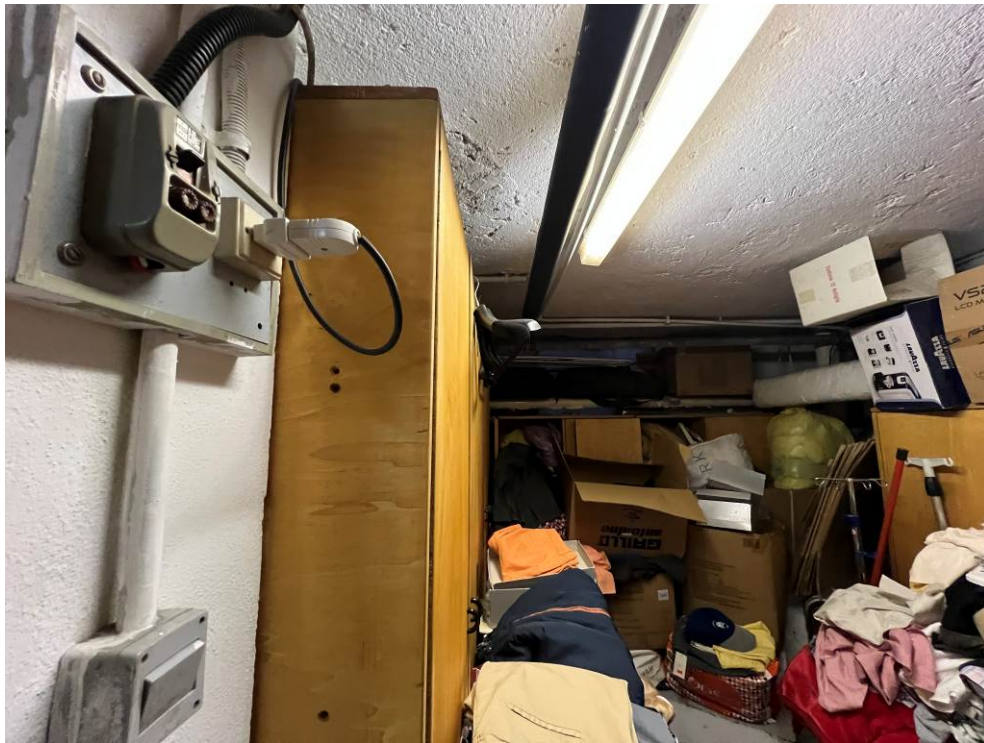
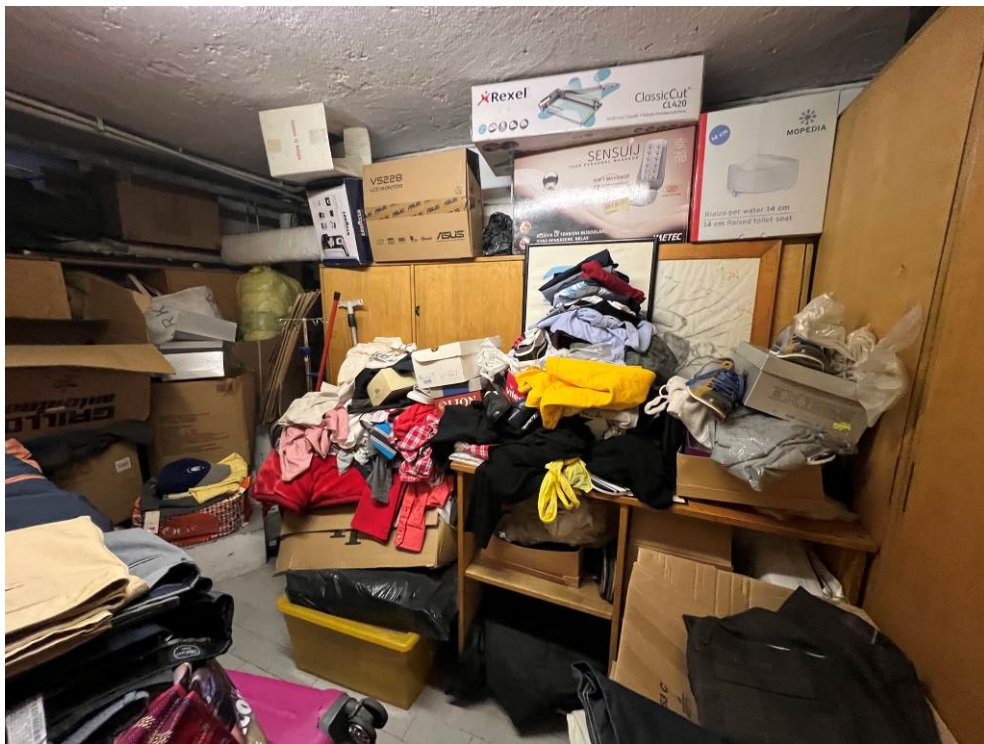
Fotografie n. 16/17 – Viste del primo locale del vano cantina oggetto della procedura

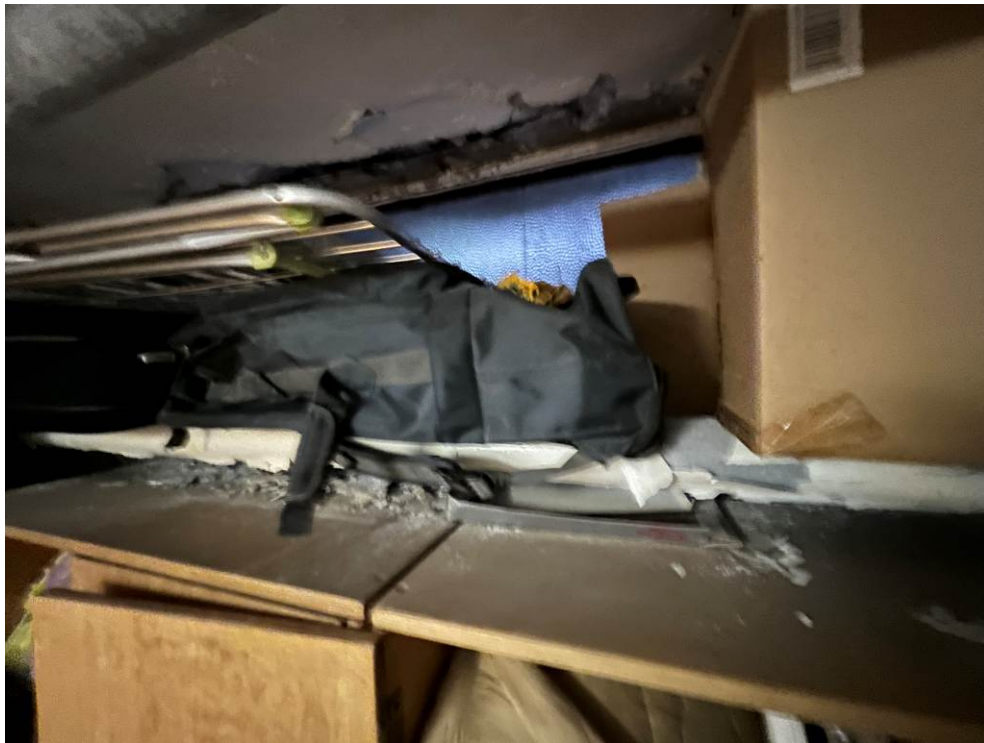
Fotografia n. 18 – Particolare del serramento del primo locale, che affaccia nella bocca di lupo

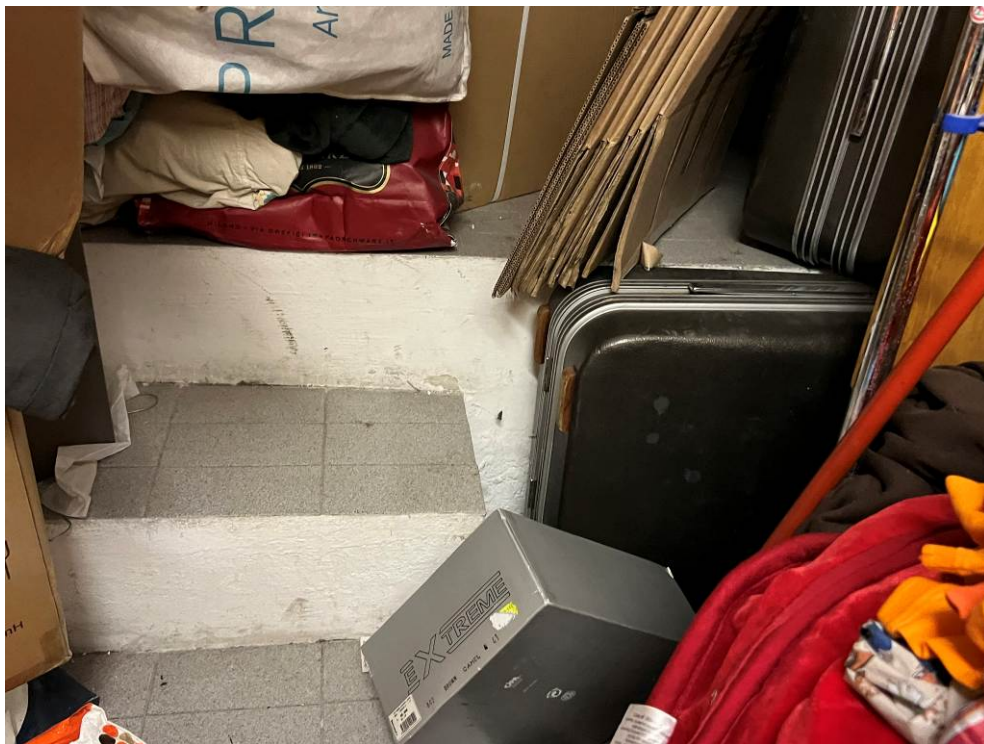
Fotografia n. 19 – Particolare dei gradini che conducono al secondo locale

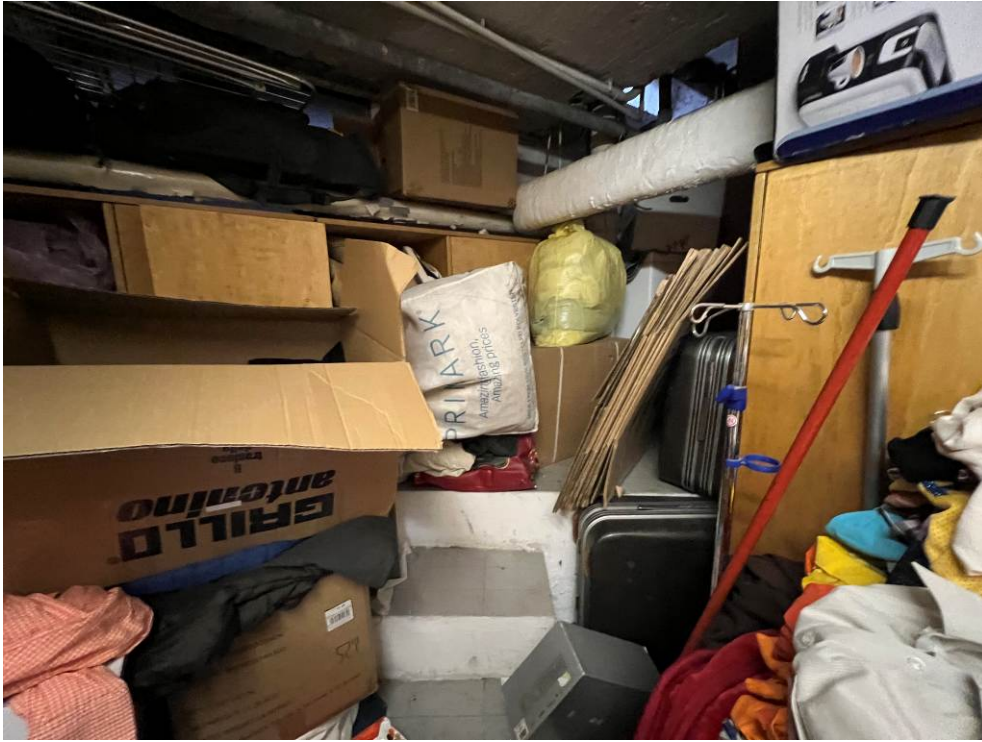
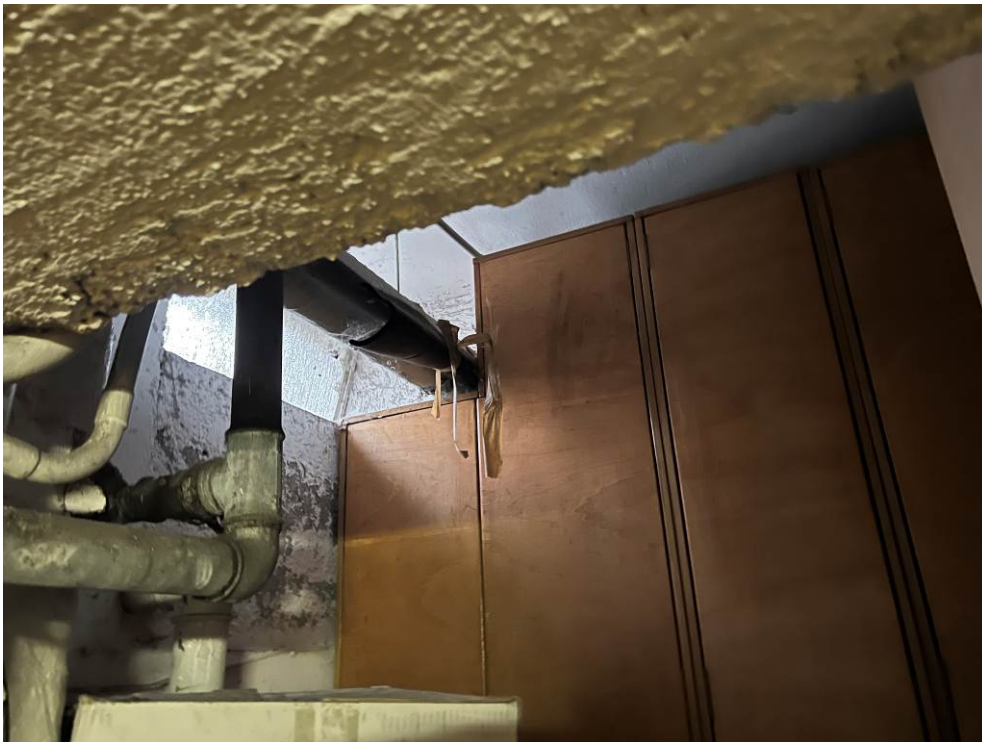
Fotografie n. 20/21 – Viste del secondo locale, con particolare del serramento che affaccia sul cortile comune

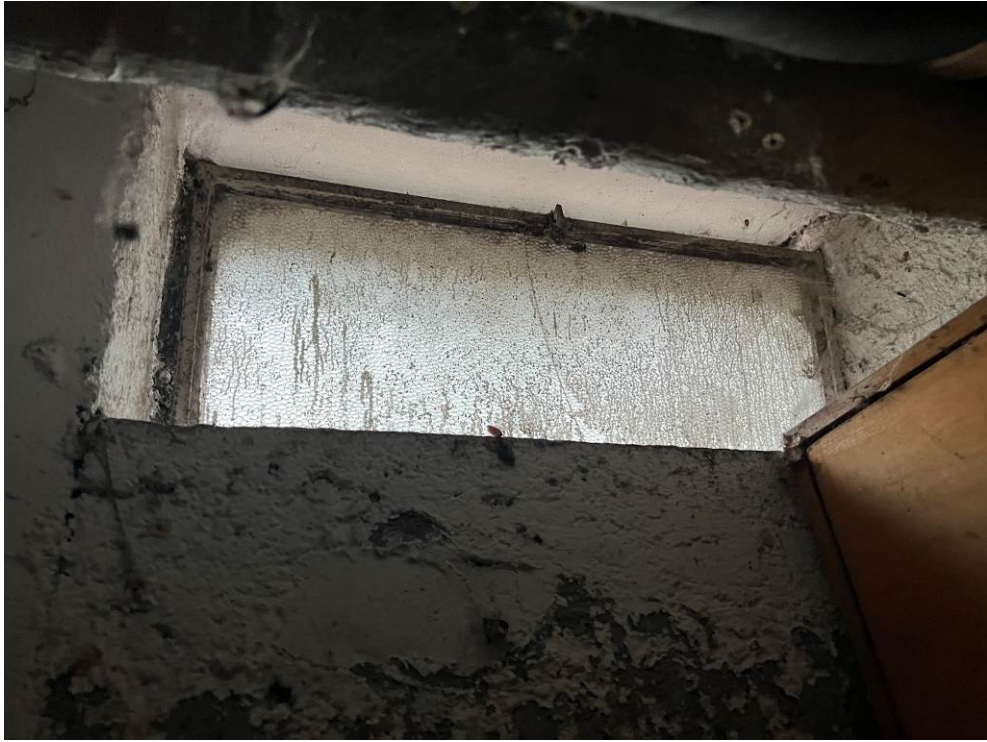
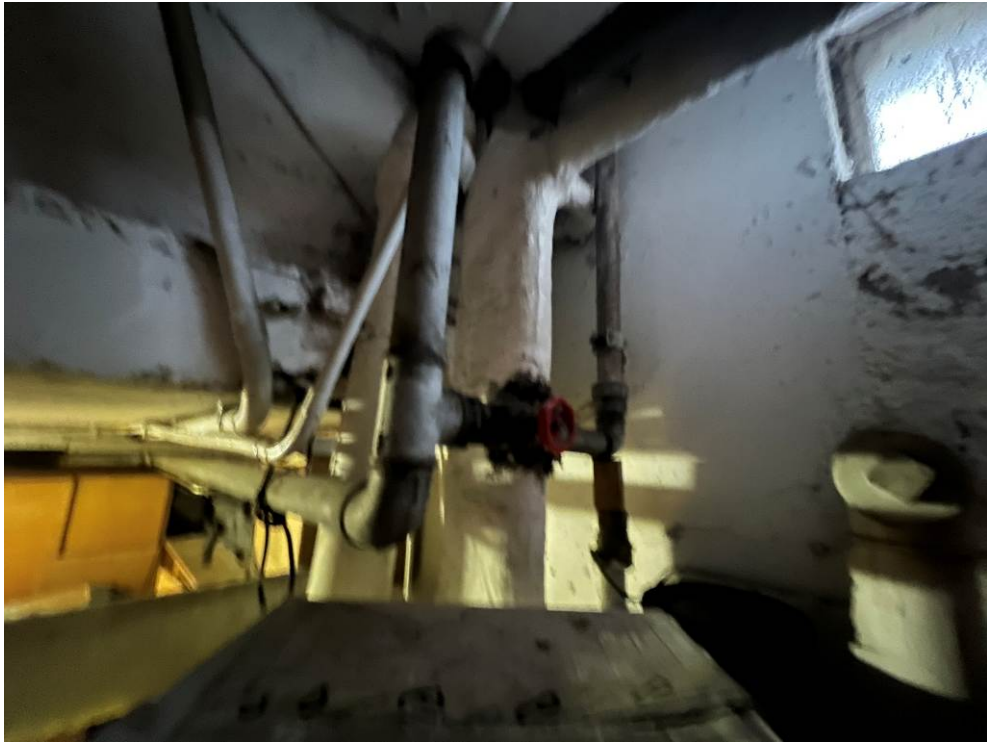
Fotografie n. 22/23 – Particolari del serramento del secondo locale e delle tubazioni condominiali presenti all'interno

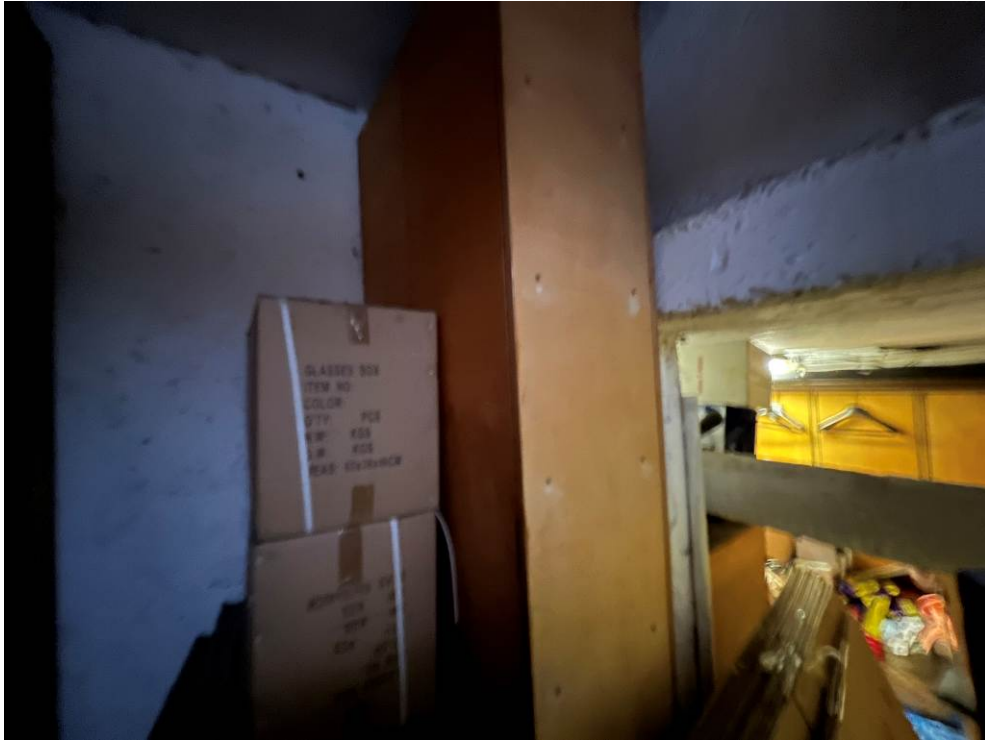
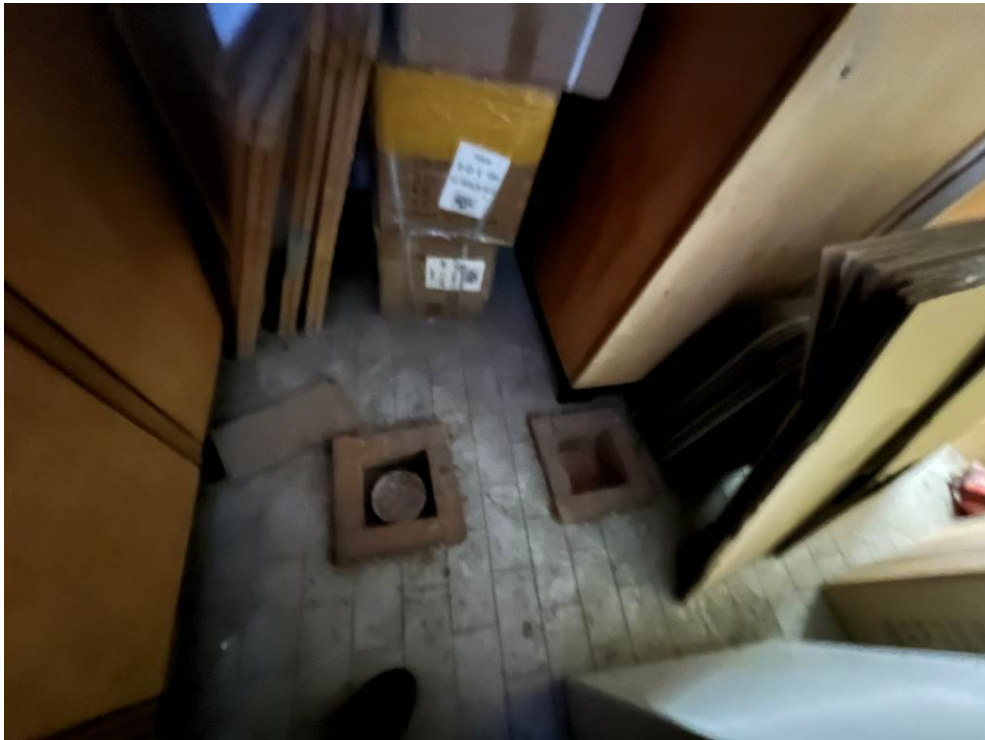
Fotografie n. 24/25 – Vista del secondo locale, con particolare della tubazione che attraversa e ostruisce il passaggio (foto sopra) e a pavimento verosimilmente di due pilette di scarico delle acque (foto sotto)
