Ctu : Arch. Fabio Braccianti : R.G.E. n. 331/2023 – DOCUMENTAZIONE FOTOGRAFICA(versione aggiornata)

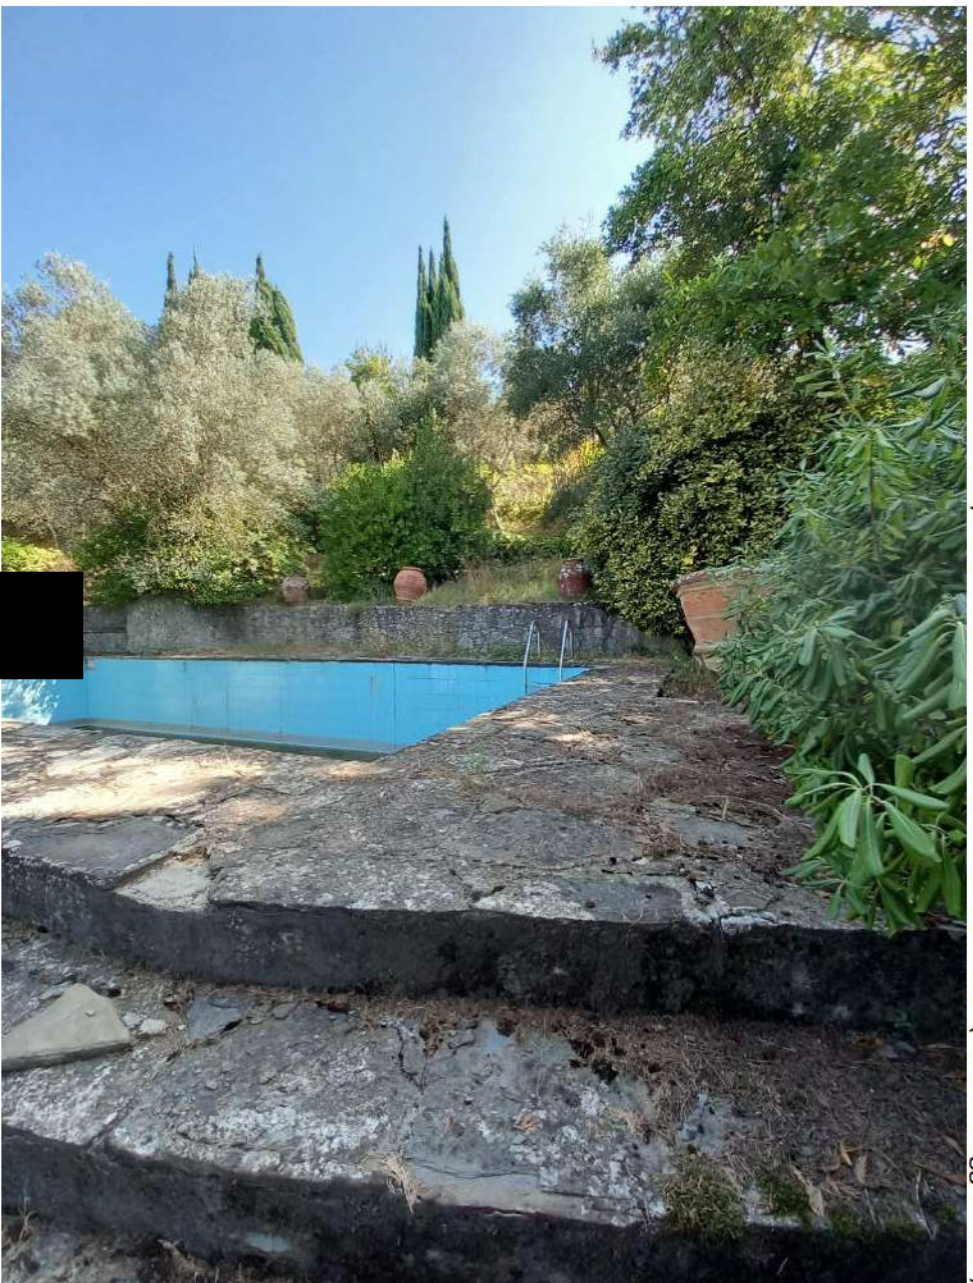
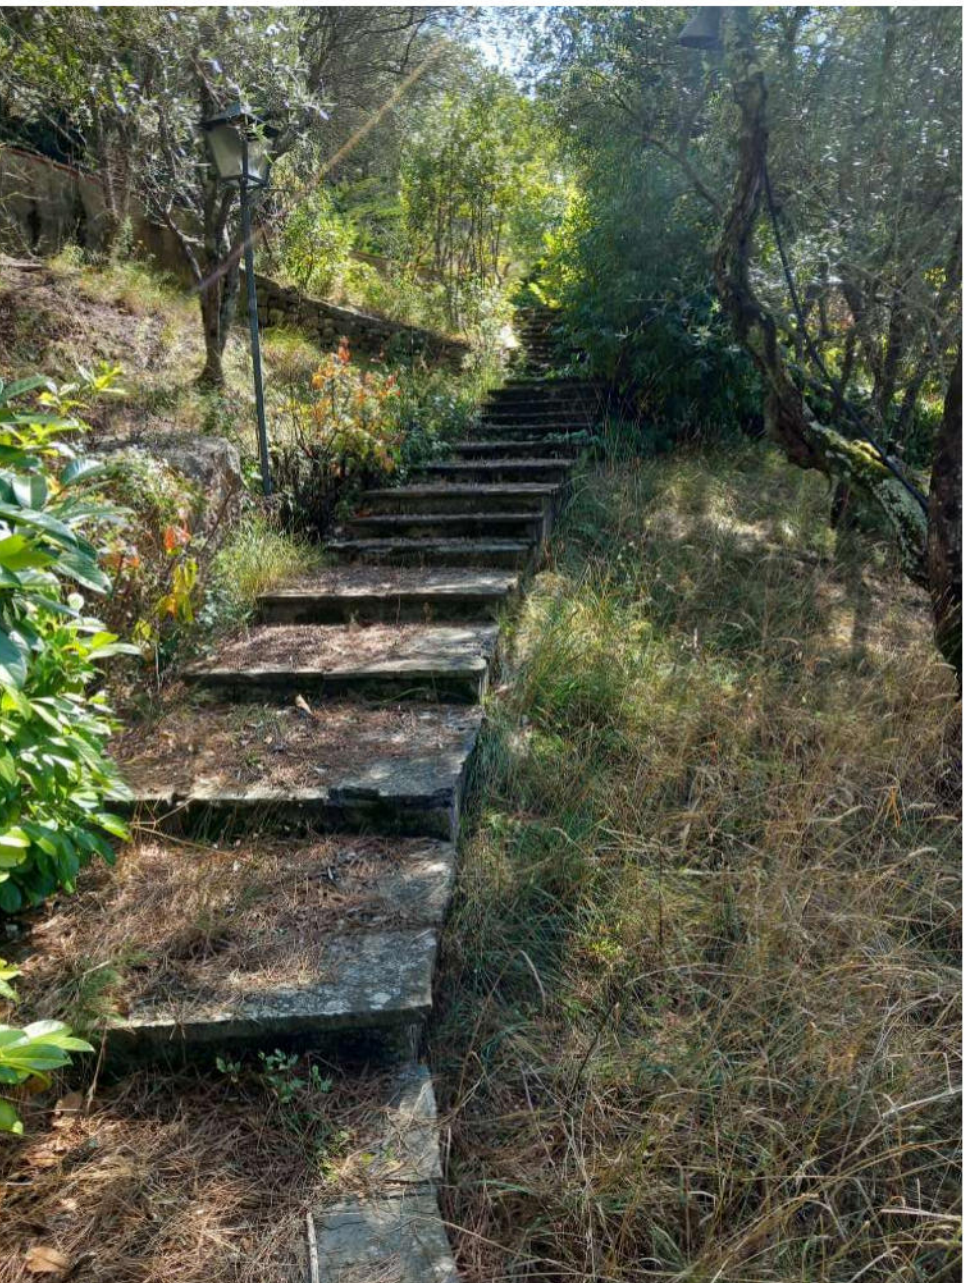
FOTO 19 ELIMINATA : FOTO 20 e 21 particolare ex cisterna/vasca di raccolta acqua trasformata piscina nella resede a comunel(opera oggetto di sanatoria) ..

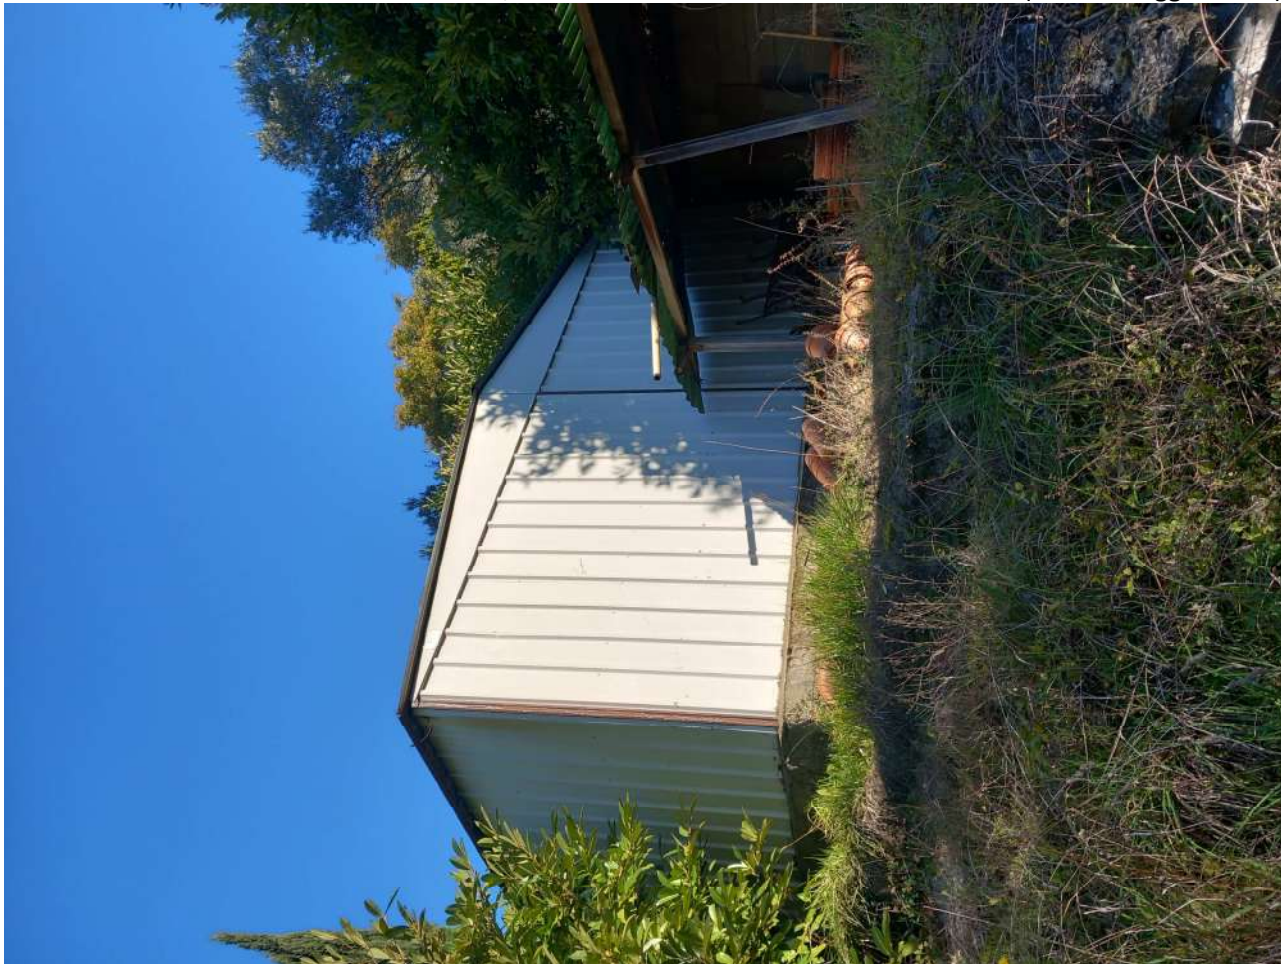
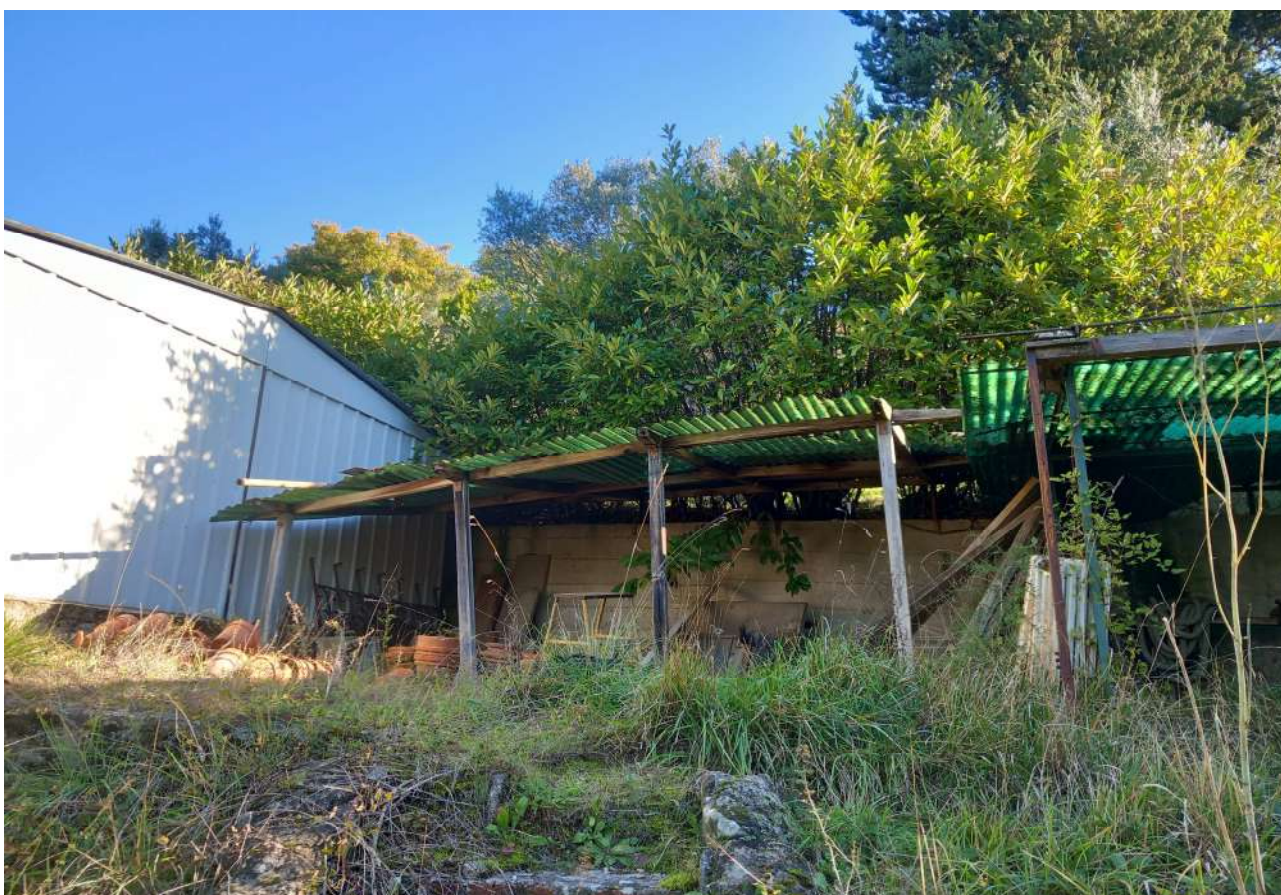
FOTO 28 e FOTO 29 : manufatto per due posti auto (ABUSIVO)

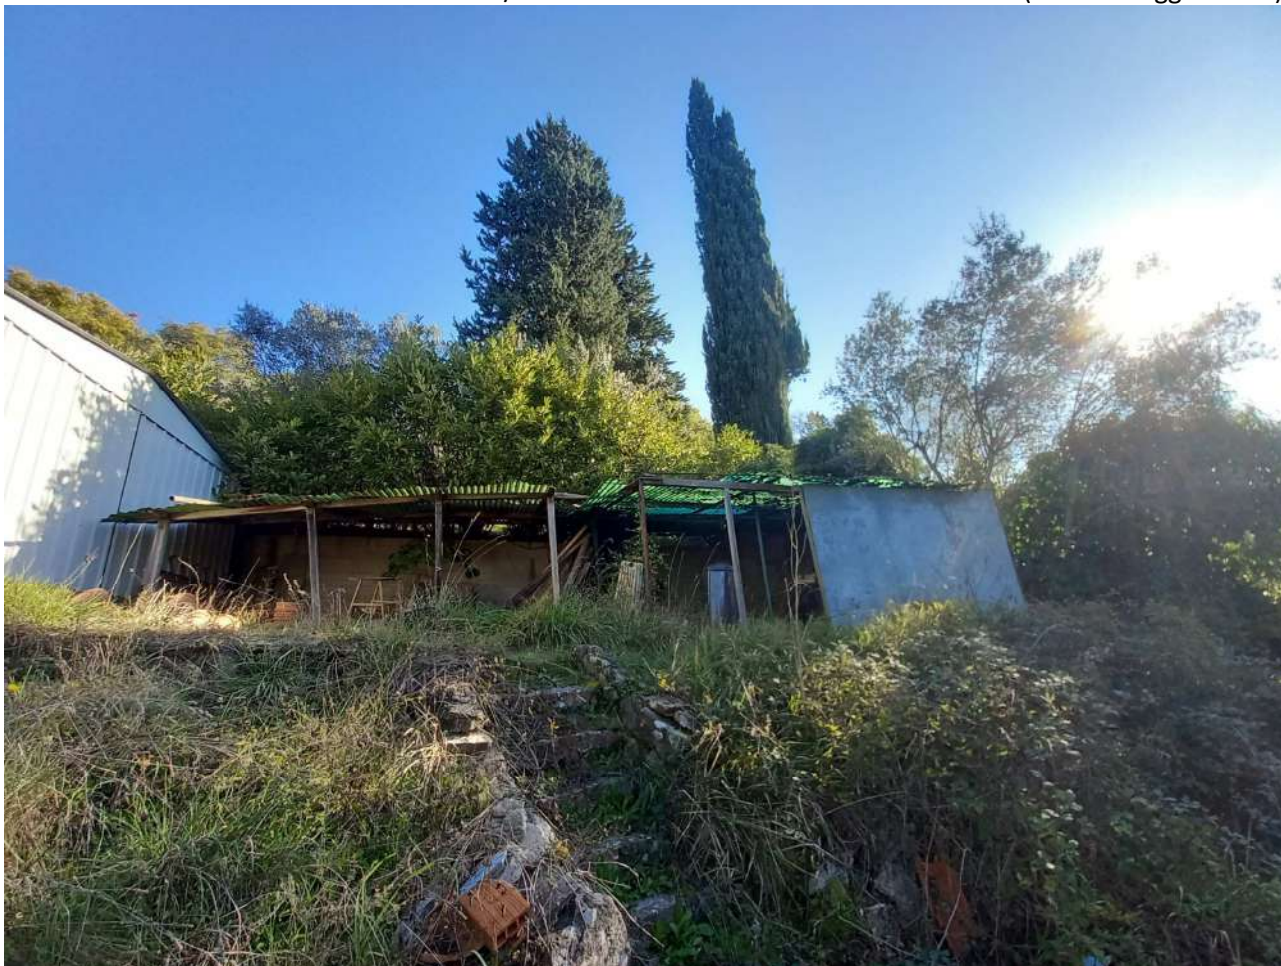
FOTO 30: MANUFATTO PREFABBRICATO per 2 posti auto (visione tergale)

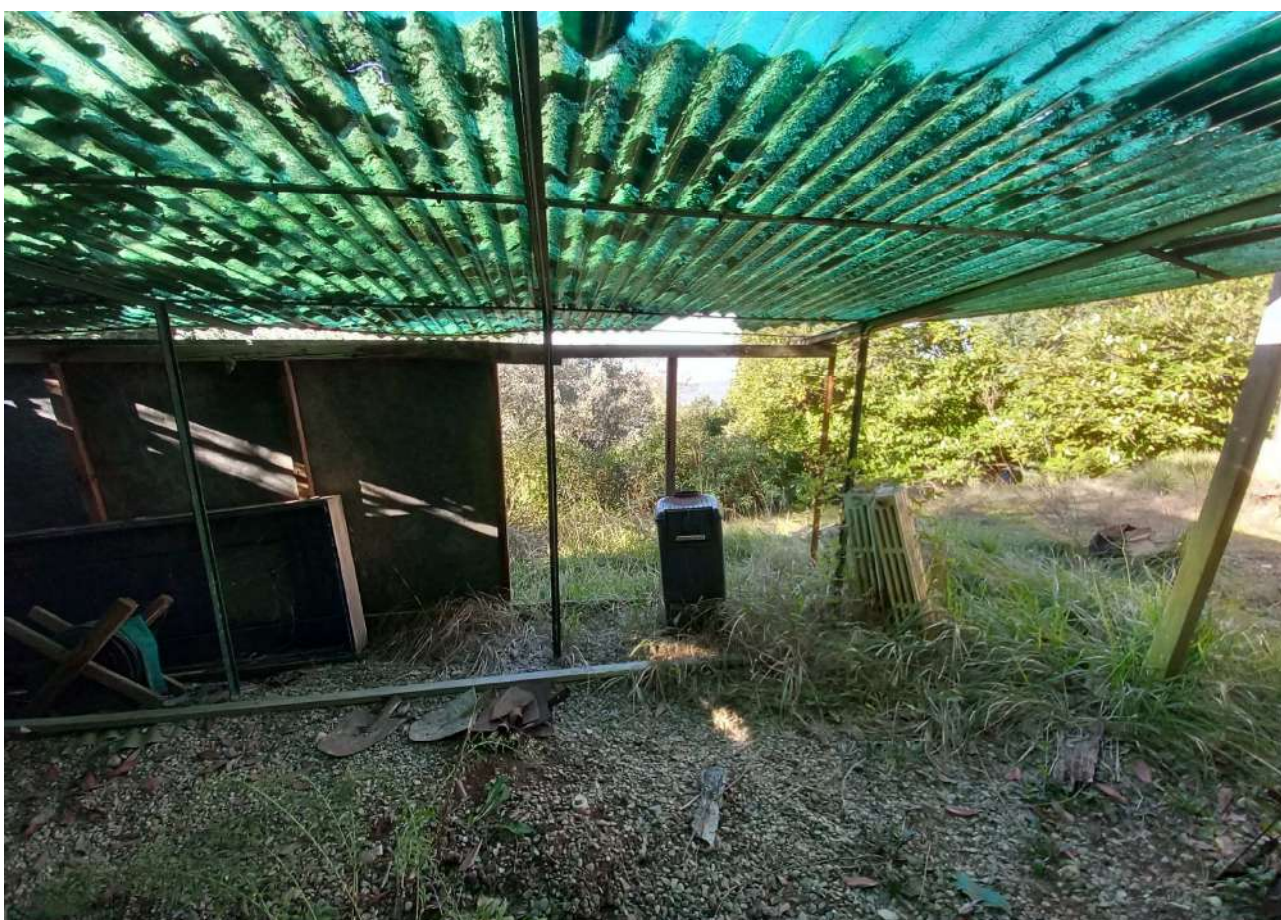
FOTO 31: capanni abusivi
