TRIBUNALE ORDINARIO - BRINDISI

76/2023

CONSULENZA ESTIMATIVA GIUDIZIARIA

del 29/08/2024

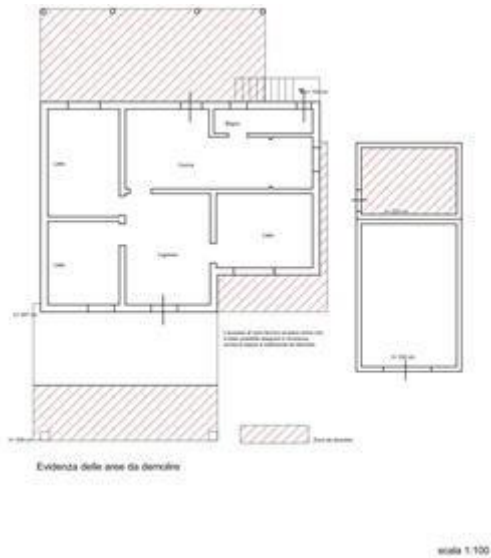
1. demolizione di parte di veranda a prospetto realizzata con superficie maggiore rispetto a quella legittima.
2. demolizione del vano tecnico realizzato al piano primo;
3. demolizione della veranda retrostante realizzata con lamierino e pilastri in ferro.
4. demolizione del vano tecnico al piano terra in aderenza al box esistente. (normativa di riferimento: 380/2001).

Evidenza delle parti da demolire

Le difformità sono regolarizzabili mediante: in parte SCIA in Sanatoria ed in parte con demolizione. L'immobile risulta **non conforme, ma regolarizzabile**.

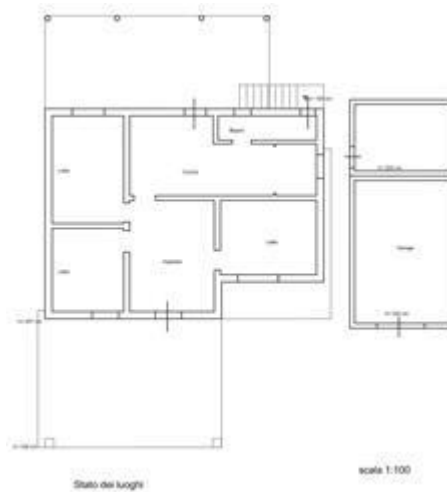
Sono state rilevate le seguenti difformità: L'ultimo titolo edilizio assentito risulta il condono edilizio 47/85 rispetto al quale verranno valutate le difformità. Vi sono due tipi di difformità, talune di tipo leggero consistenti nella presenza di aperture difformi rispetto al titolo edilizio, sia all'interno dell'abitazione che sul prospetto, la scala realizzata per accedere dall'esterno al vano scala che conduce ai lastrici solari, che possono essere sanate con opportuno titolo edilizio in sanatoria ex art. 37 TU 380/2001 e talune che richiedono la demolizione.

Rilievo stato dei luoghi

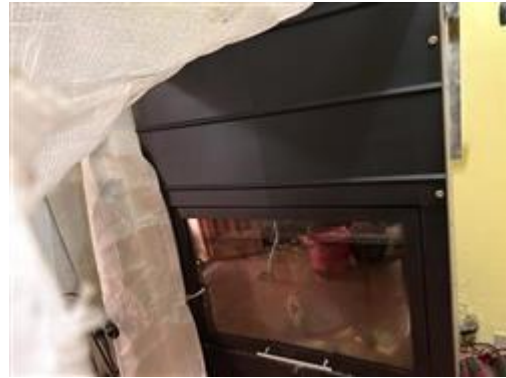
L'impianto dell'abitazione è tipico delle case in campagna, un ampio ingresso con superficie pari a 16,50 mq, dove è ubicato il termocamino, privo di alcuna rifinitura di contorno, e con le altre stanze che hanno accesso diretto dallo stesso. Ad ovest rispetto all'ingresso vi è l'accesso alle due stanze da letto, aventi superficie rispettivamente di 10,50 mq e 13,60 mq. Ad est è presente la terza stanza da letto avente superficie pari a 12,60 mq.

termocamino

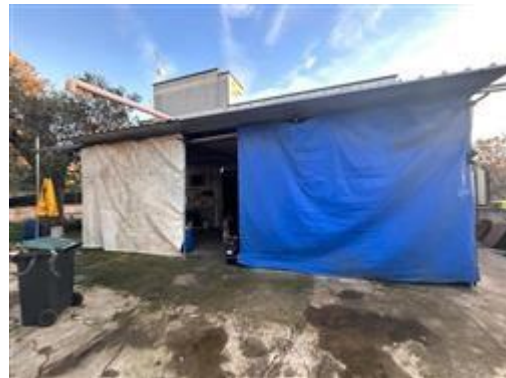
Sul prospetto nord è stata realizzata una scala in muratura che conduce al piano primo e che deve essere totalmente demolito in quanto non presente nell'ultimo titolo edilizio assentito. L'accesso al piccolo vano al piano primo non è stato possibile per ragioni di sicurezza dell'operatore. Le dimensioni dello stesso sono riscontrabili dalle fotografie allegate.

vista da nord

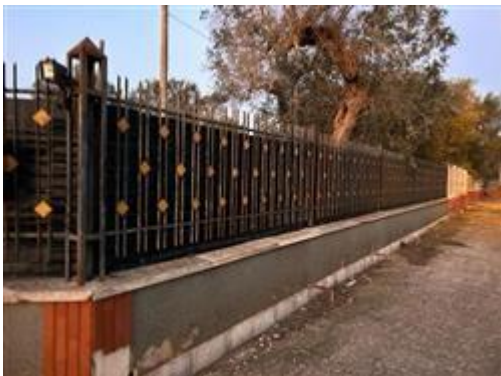
Nel complesso il lotto di vendita si presenta in elevato stato di degrado, la recinzione in muratura con sovrastante recinzione metallica con evidenti segni di carbonatazione, l'area esterna in abbandono, il terreno scarsamente coltivato ed il fabbricato abbandonato, prima di esser abitati richiedono importanti lavori di manutenzione straordinaria.

recinzione su SP
