## **Allegato 13**

**Documentazione fotografica di confronto  
“stato attuale e sanatorie di opere edilizie abusive”**

COMUNE DI LUZZI - CS -  
- LOCALITA' PIRAINETTI - N° 11.

OGGETTO: DOCUMENTAZIONE FOTOGRAFICA -

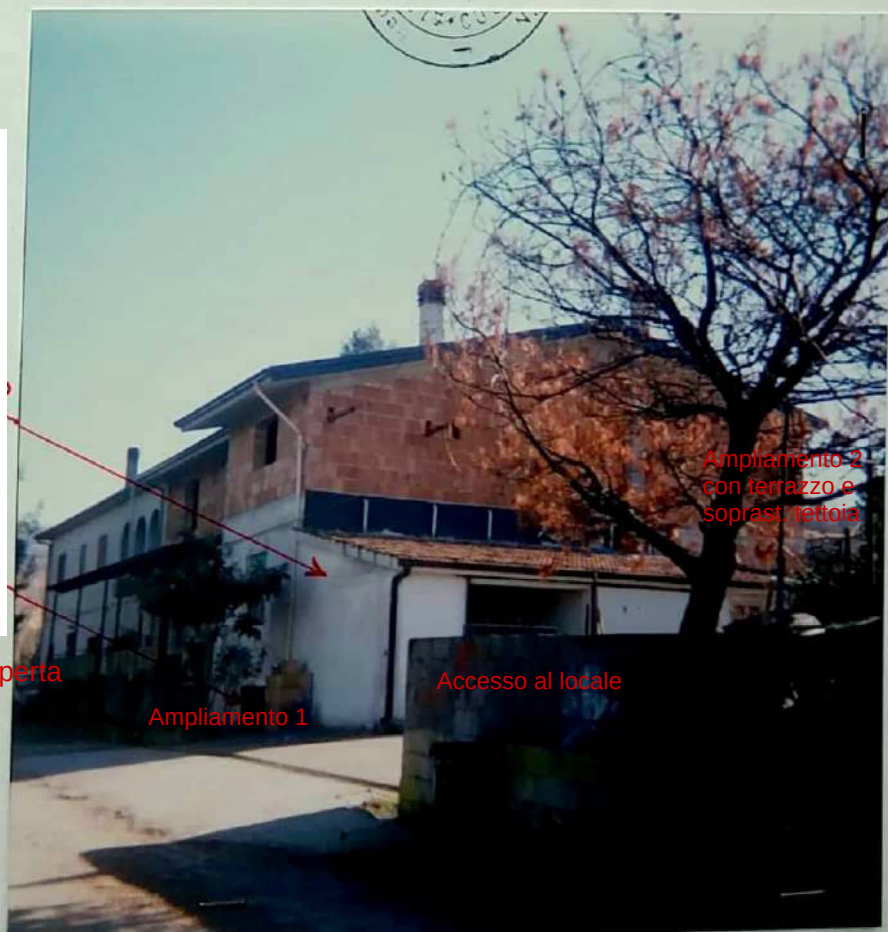
Foto n. 2 - Piano Terra ed S1, lato Sud-Ovest

Ampliamento 2  
con terrazzo  
e soprast. tettoia

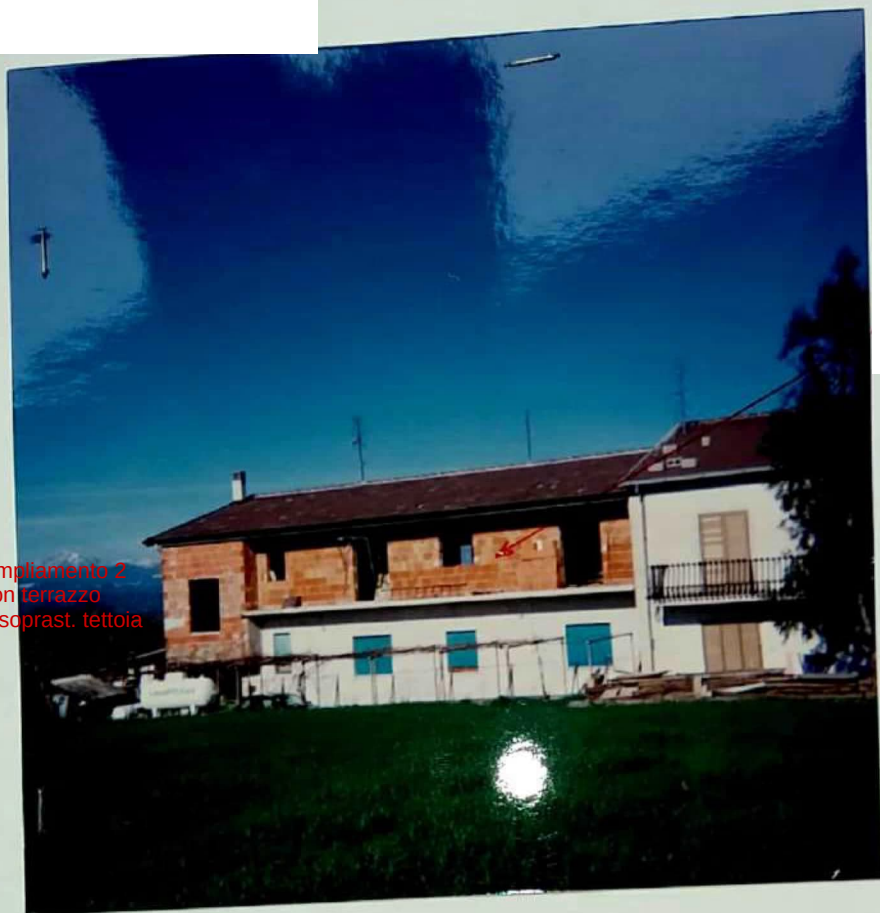
Foto n. 3 - Piano Primo, Lato Est

Ampliamento 2  
con soprastante  
terrazzo e tettoia

Ampliamento 1

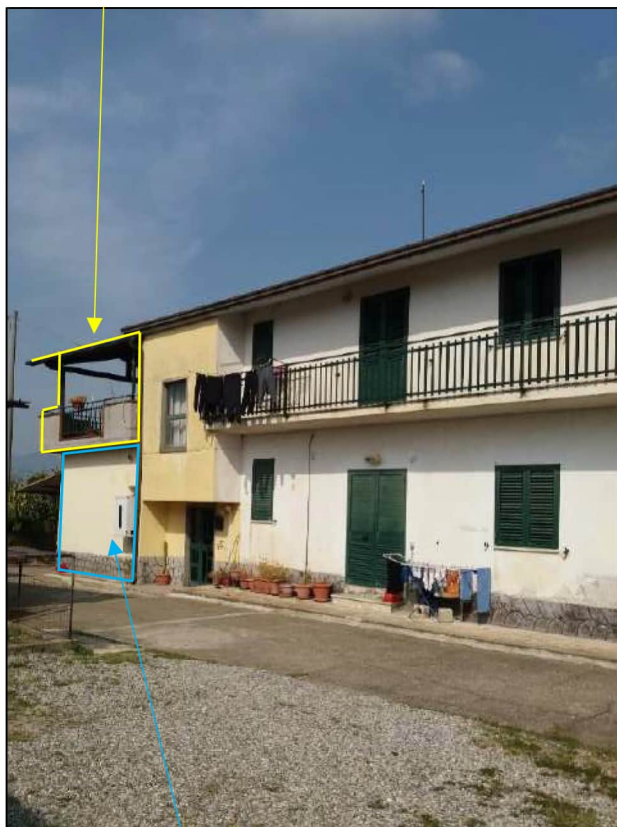
**Stato Attuale** – Confronto con foto n. 1 – Piano Terra, lato Est  
e foto n. 3 – Piano Primo, lato Est

Tettoia aperta su terrazzo a livello ad uso del Piano Primo (Abusivi)

**Foto A** – Lato Est Ampliamento 2 (Abusivo)

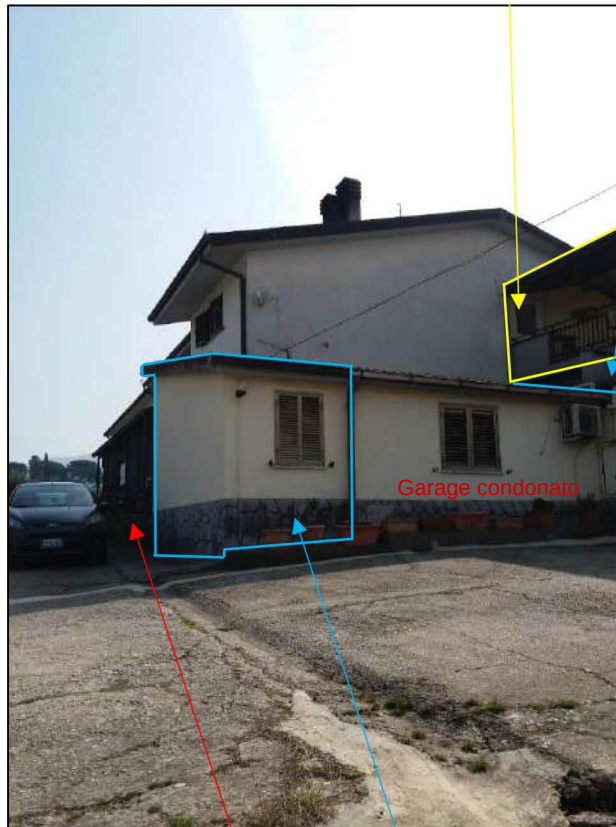
**Stato Attuale** – Confronto con foto n. 2 – Piano Terra ed S1, lato Sud-Ovest  
e foto n. 4 – Piano Primo, lato Sud-Ovest

Tettoia aperta su terrazzo a livello ad uso del P1 (Abusivi) Ampliamento 2 (Abusivo)

**Foto B** – Lato Sud-Ovest Tettoia aperta Ampliamento 1 (Abusivo)

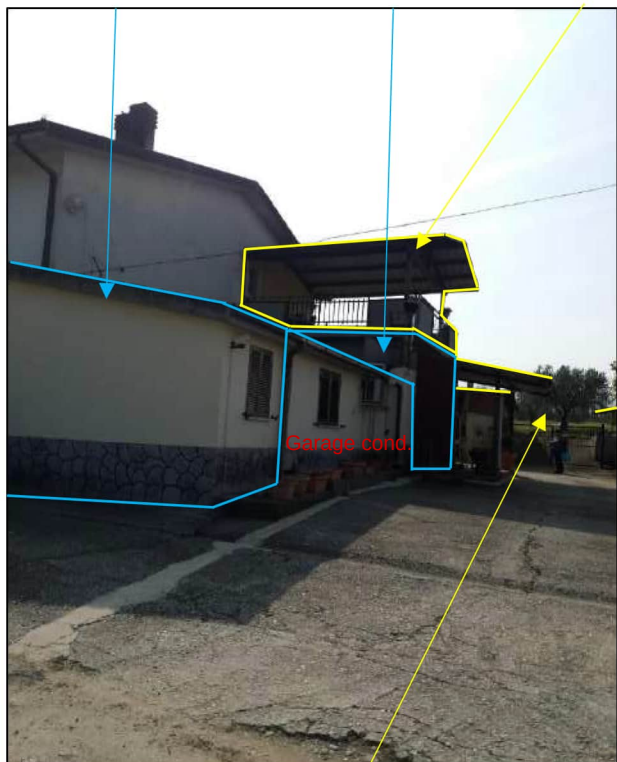
**Stato Attuale**- Confronto con foto n. 2 – Piano Terra ed S1, lati Sud-Ovest  
e foto n. 4 – Piano Primo, lati Sud-Ovest

Ampliamento 1 (Abusivo)

Ampliamento 2 (Abusivo)

Tettoia aperta su terrazzo a livello (Abusivi)

**Foto C** – Lato Sud-Ovest Tettoie

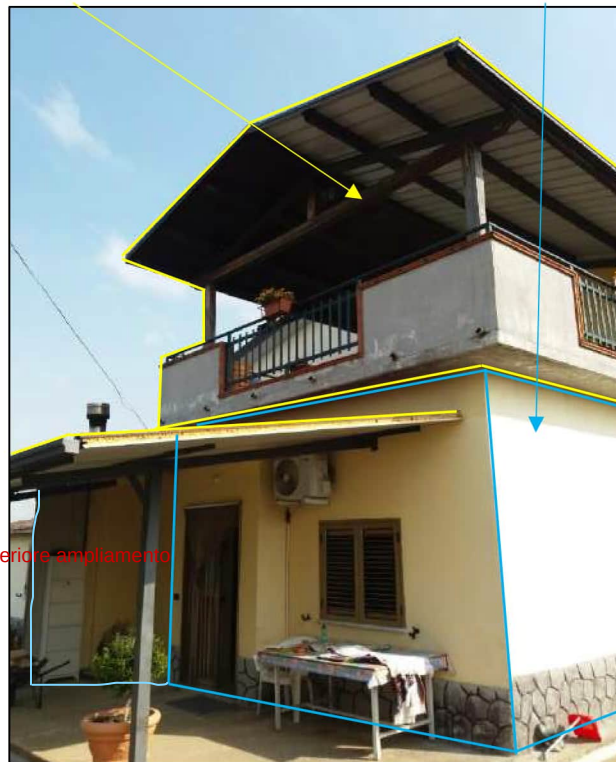
**Stato Attuale**- Confronto con foto n. 2 – Piano Terra ed S1, lati Sud-Ovest  
e foto n. 4 – Piano Primo, lato Sud-Ovest

Ampliamento 2 (Abusivo)

**Foto D** – Lato Sud-Est
