TRIBUNALE DI PALERMO
SEZIONE IV CIVILE – ESECUZIONI IMMOBILIARI

PROCEDURA N. 143/2024 R.G.ES.

RELAZIONE DI CONSULENZA TECNICA
NELLA PROCEDURA ESECUTIVA IMMOBILIARE

LOTTO 2 di 2 – Appartamento per civile abitazione sito in Palermo (PA), via Emiro Giafar (oggi Fondo Mortillaro) n.6, posto al piano secondo a sinistra salendo le scale del corpo di fabbrica denominato “B”, in catasto identificato al Foglio 88, p.lla 1119, sub. 28, categoria A/3

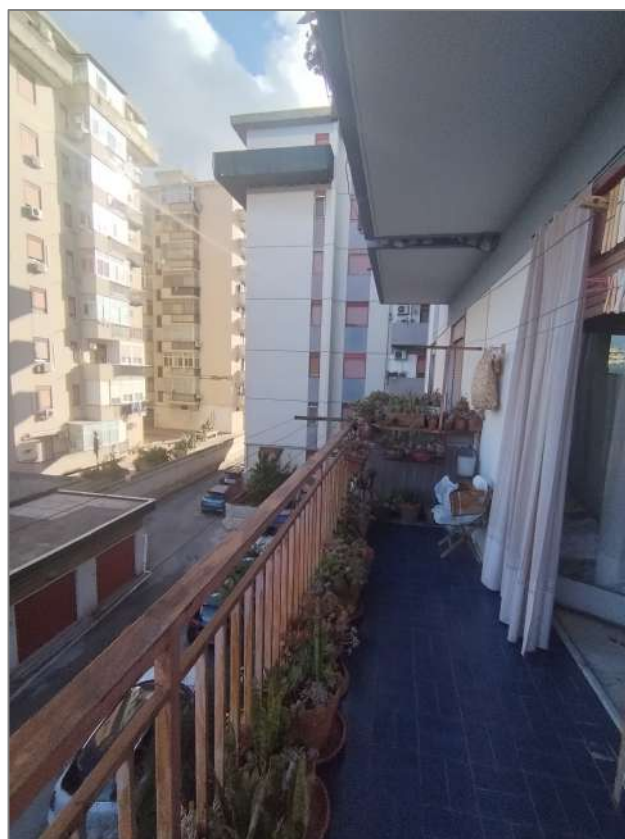
A tal proposito, così come meglio precisato nella relazione tecnica deposita dal sottoscritto il 31.03.2025 sullo stato manutentivo dell'immobile, lo stato fessurativo e le condizioni di degrado riscontrate sono tali da suggerire un intervento di messa in sicurezza che possa verificare l'effettivo stato dell'arte e rimuovere le parti pericolanti o potenzialmente tali al fine di evitare il pericolo di rovina di porzioni di intonaco e di materiale lapideo con conseguente pericolo per l'incolumità pubblica e privata.

Balcone su prospetto principale afferente al soggiorno

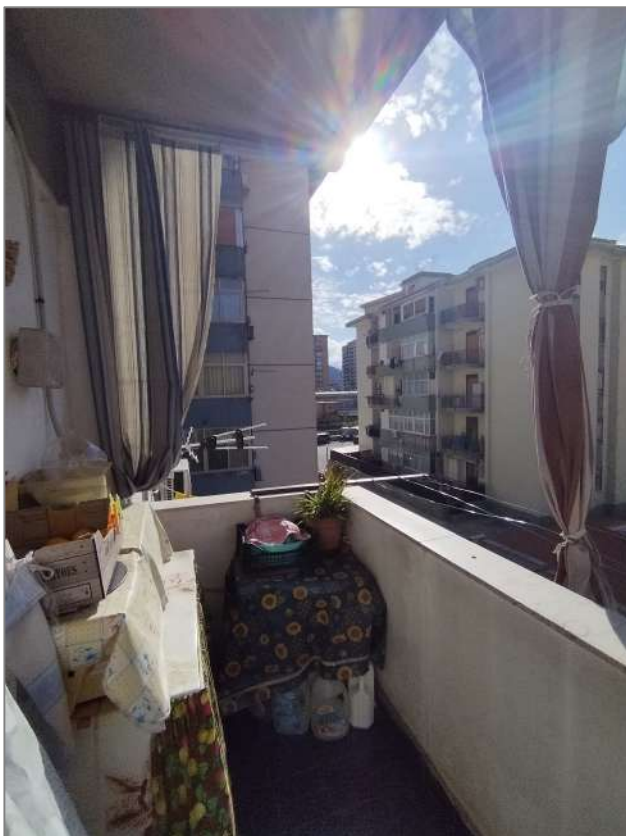
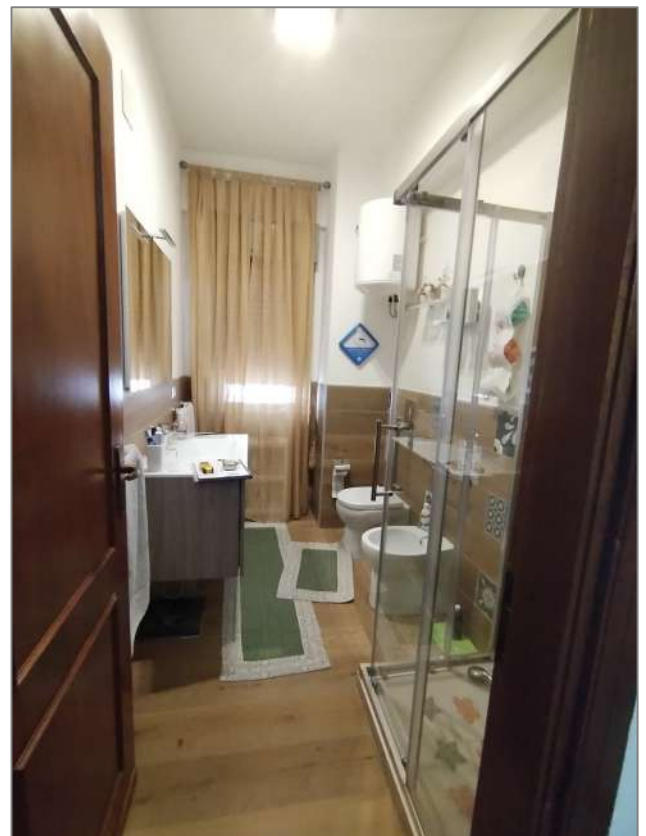
Balcone su retrospetto afferente alla cucina

Il parapetto in muratura di uno dei due balconi posti sul fronte principale, esposto a sud-est, e di quello sul retro prospetto, esposta a nord-ovest, mostrano evidenti i segni di uno stato diffuso di ammaloramento dell'intonaco, caratterizzato da fenomeni fessurativi estesi. Le condizioni di

degrado sono tali da suggerire un intervento di messa in sicurezza che possa rimuovere le parti pericolanti o potenzialmente tali al fine di evitare il pericolo di rovina di porzioni di intonaco e di materiale lapideo.

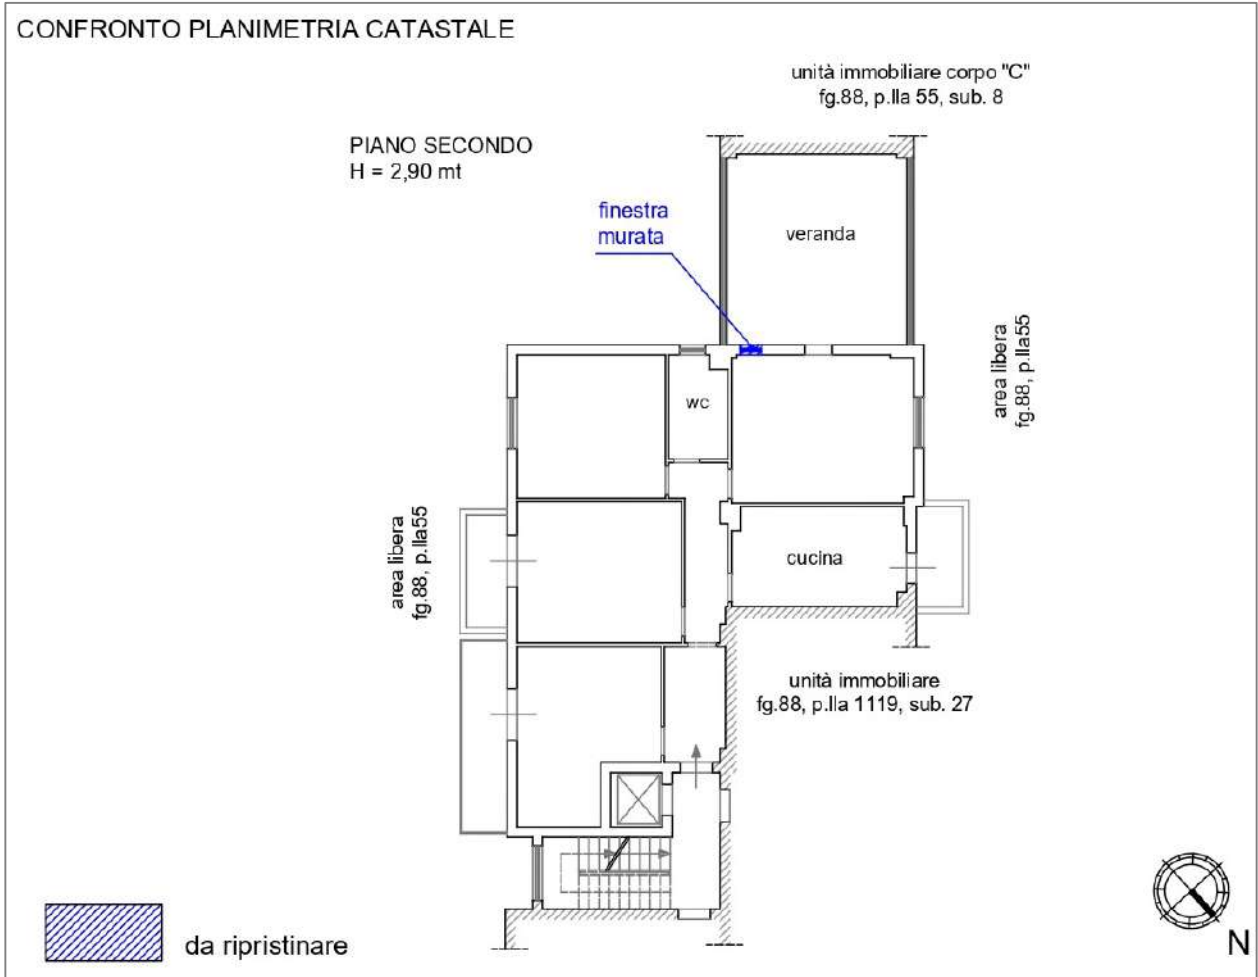
1. La parziale modifica del prospetto esposto a sud-ovest consistente nella “chiusura” di una finestra, con rimozione del relativo infisso, prospiciente la terrazza oggi chiusa a veranda;

Confronto tra la planimetria catastale e lo stato di fatto. In blu la finestra murata.

1. Ripristino della configurazione originaria del prospetto lato sud-ovest attraverso la riproposizione dell’originario vano finestra e la relativa ricollocazione del relativo infisso. Per tali opere si stimano costi pari a ca € 500,00 (cinquecento/00) comprensivi di competenze ed imposte che andranno detratti dal valore di stima;

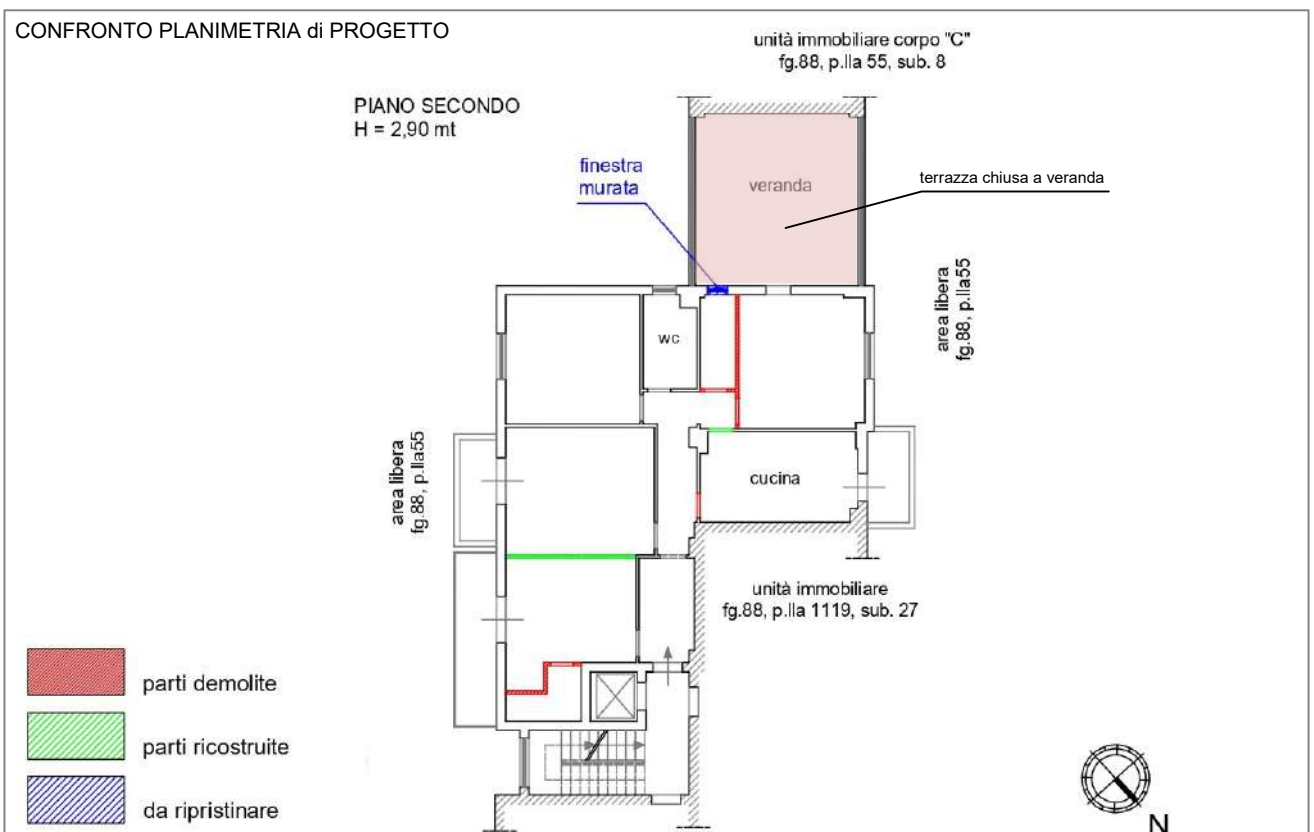
- La parziale modifica del prospetto esposto a sud-ovest consistente nella soppressione, murandola, di una finestra, con rimozione del relativo infisso, prospiciente la terrazza oggi chiusa a veranda;
- La chiusura a veranda della terrazza;
- La diversa distribuzione e configurazione degli spazi interni che si sostanzia principalmente nella eliminazione del secondo bagno in favore dell'ampliamento della camera che da accesso alla terrazza e nella divisione, in due ambienti distinti, del doppio vano a ridosso della zona di ingresso, da progetto presumibilmente adibito a salone;

Planimetria di confronto tra lo stato di fatto e la planimetria di progetto

- Ripristino della configurazione originaria del prospetto lato sud-ovest, per come indicato in risposta al QUESITO n.3, con un costo complessivo, già stimato, pari a ca € 500,00 (cinquecento/00) da sottrarsi al valore di stima;
- Regolarizzazione della diversa distribuzione degli spazi interni attraverso la presentazione presso il S.U.E. (Sportello Unico per l'Edilizia) del procedimento di CILA tardiva per opere già eseguite con costi stimati pari a € 1.500,00 (millecinquecento/00) comprensivi di diritti di istruttoria, sanzioni e onorario professionista abilitato che andranno detratti dal valore di stima;

- Regolarizzazione, alla luce dell'art.20 della L.R. 04/2003, della chiusura a veranda della terrazza. I costi relativi a detta operazione possono essere stimati in ca € 1.000,00 (mille/00) comprensivi di diritti di istruttoria sanzioni e onorario del professionista abilitato e andranno detratti dal valore di stima;
