Report Fotografico – Sopralluogo Oliena (Nu) - RGE 29/2024

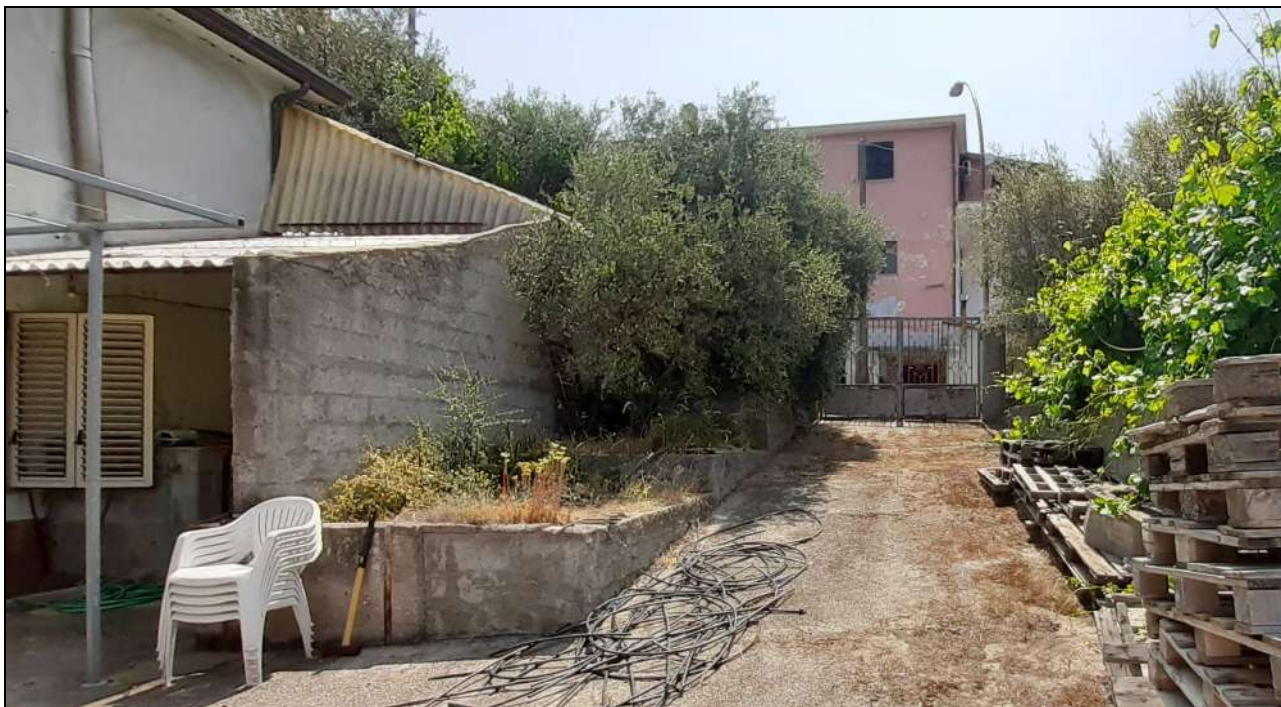
2. Accesso all'abitazione da via Amendola 16 - Oliena (Nu)

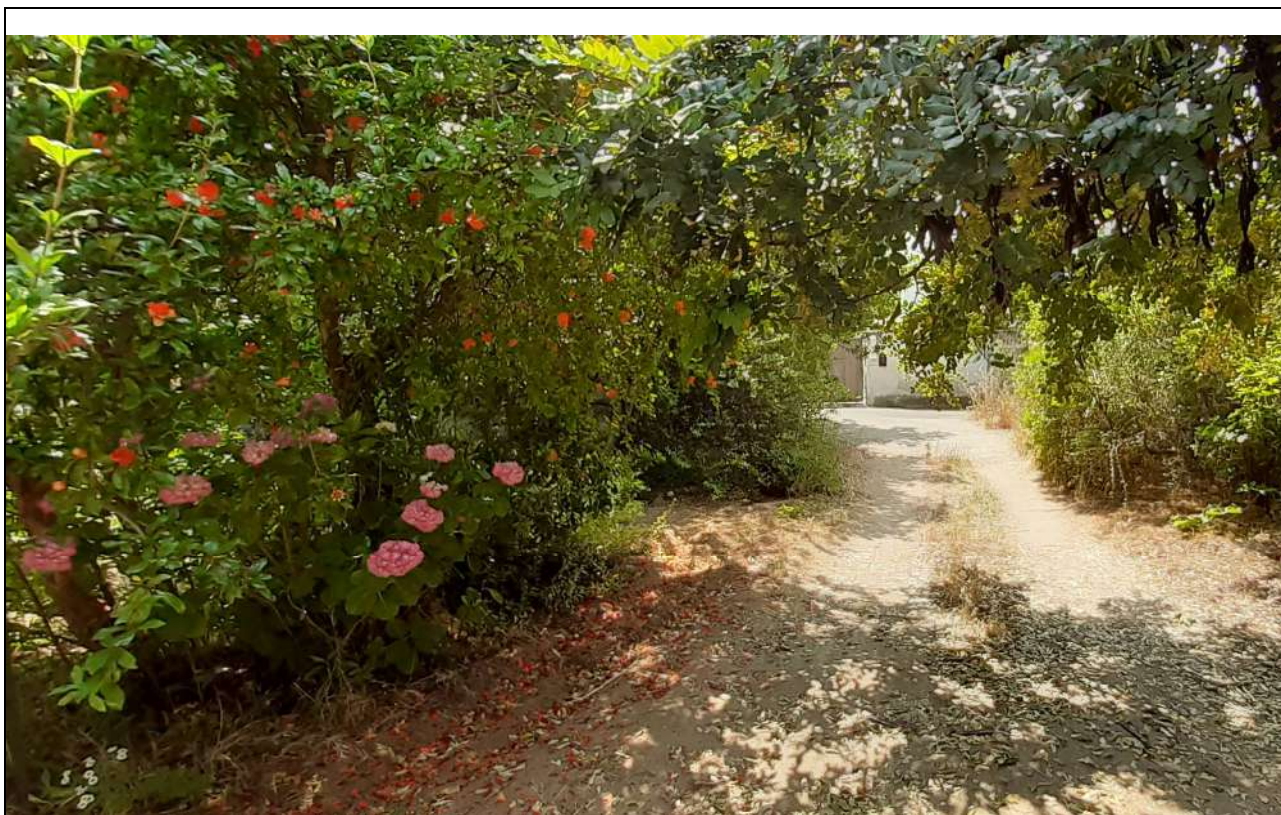
3. Accesso al cortile retrostante

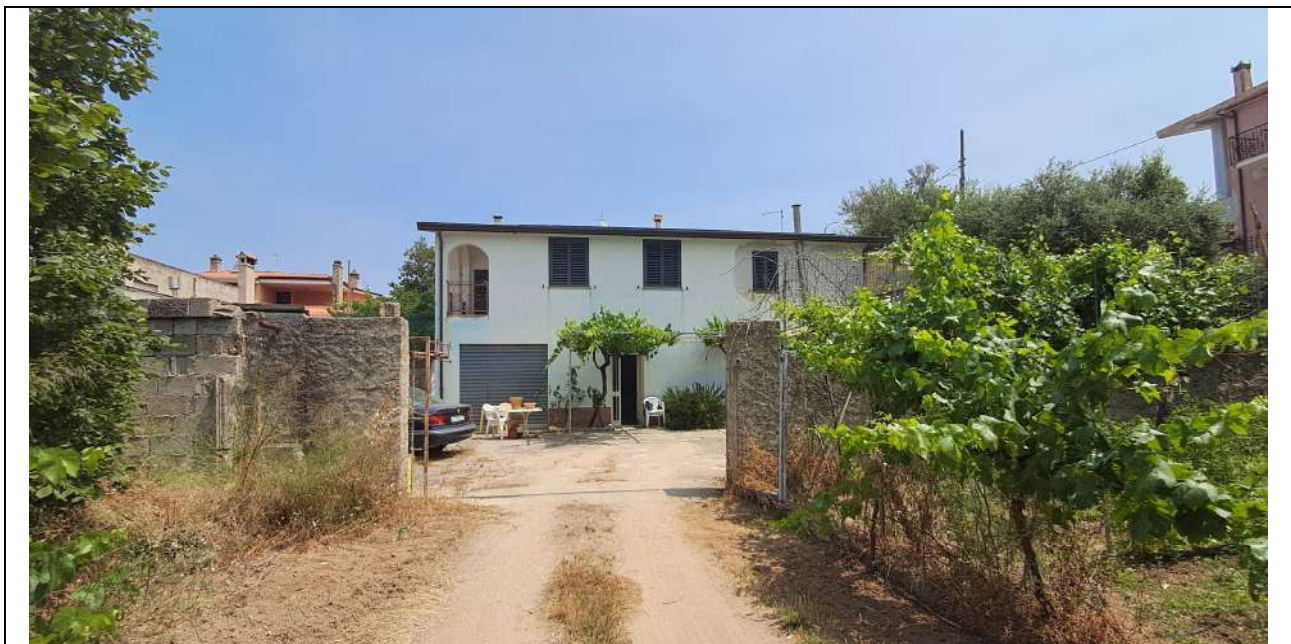
4. Accesso da via Amendola al terreno retrostante collegato al cortile dell'abitazione

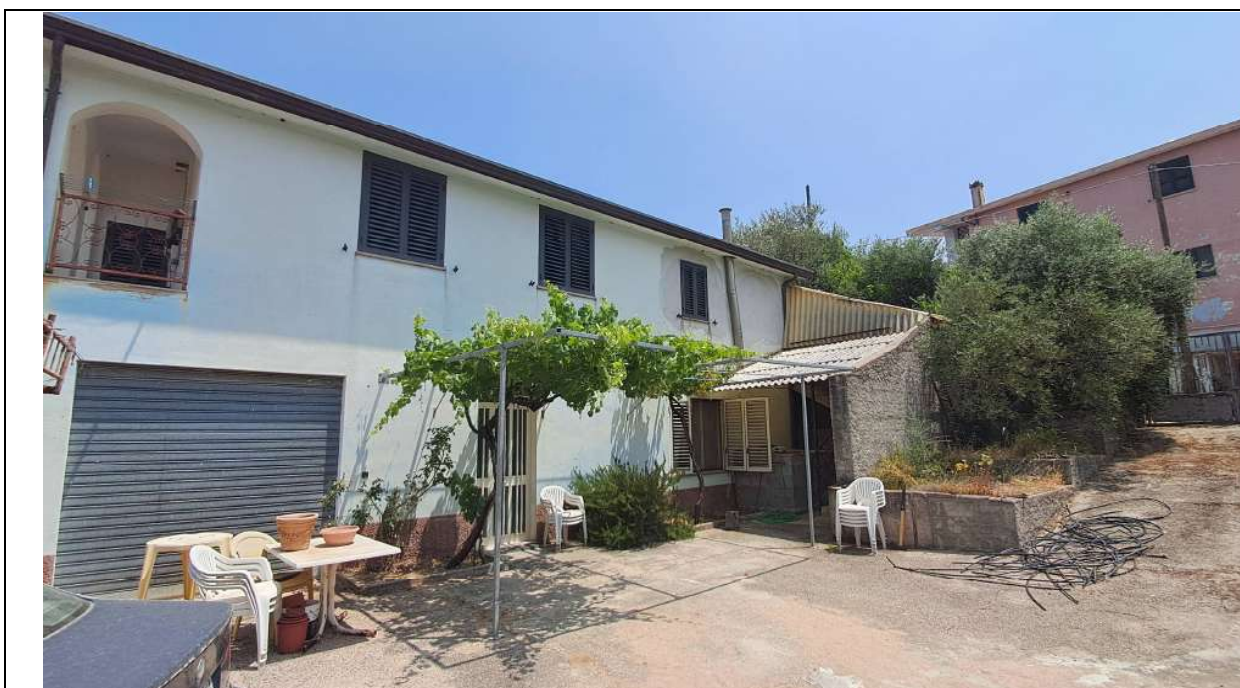
5. Accesso dal terreno al cortile retrostante dell'abitazione – presente muro di recinzione

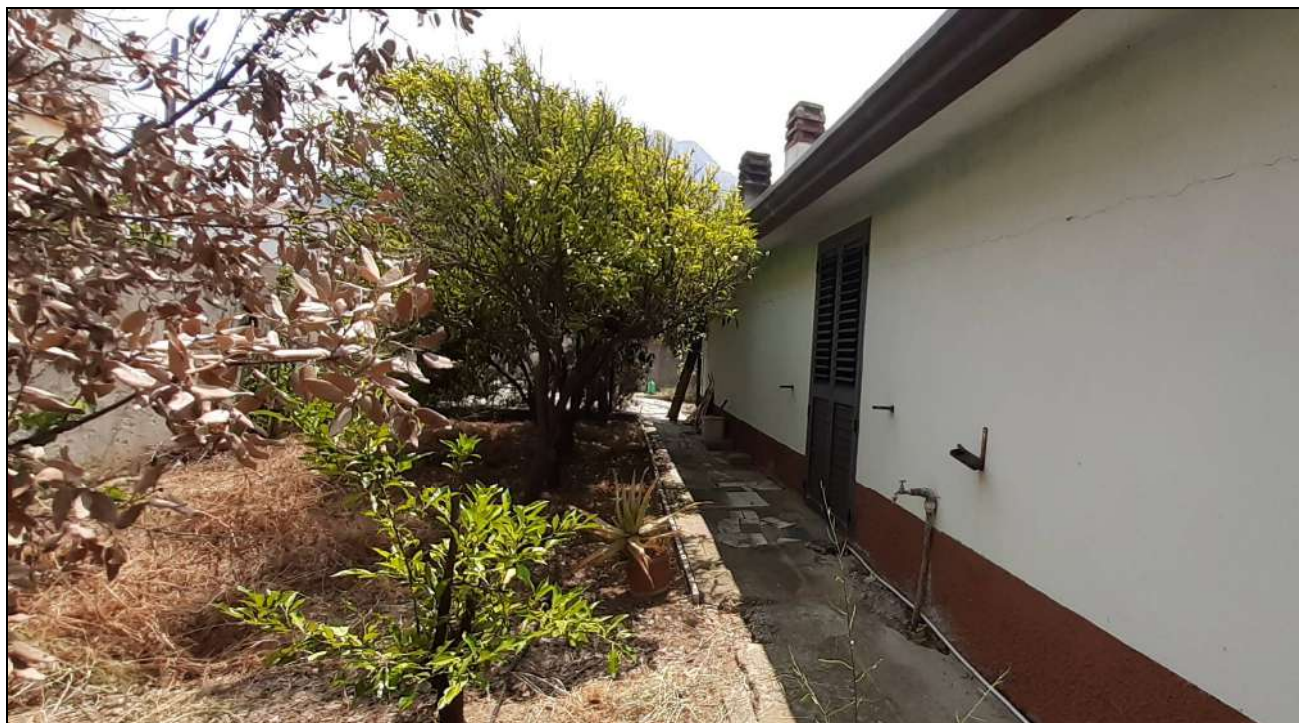
9. Vista Lato Nord-Ovest – parzialmente coperta dalle piante

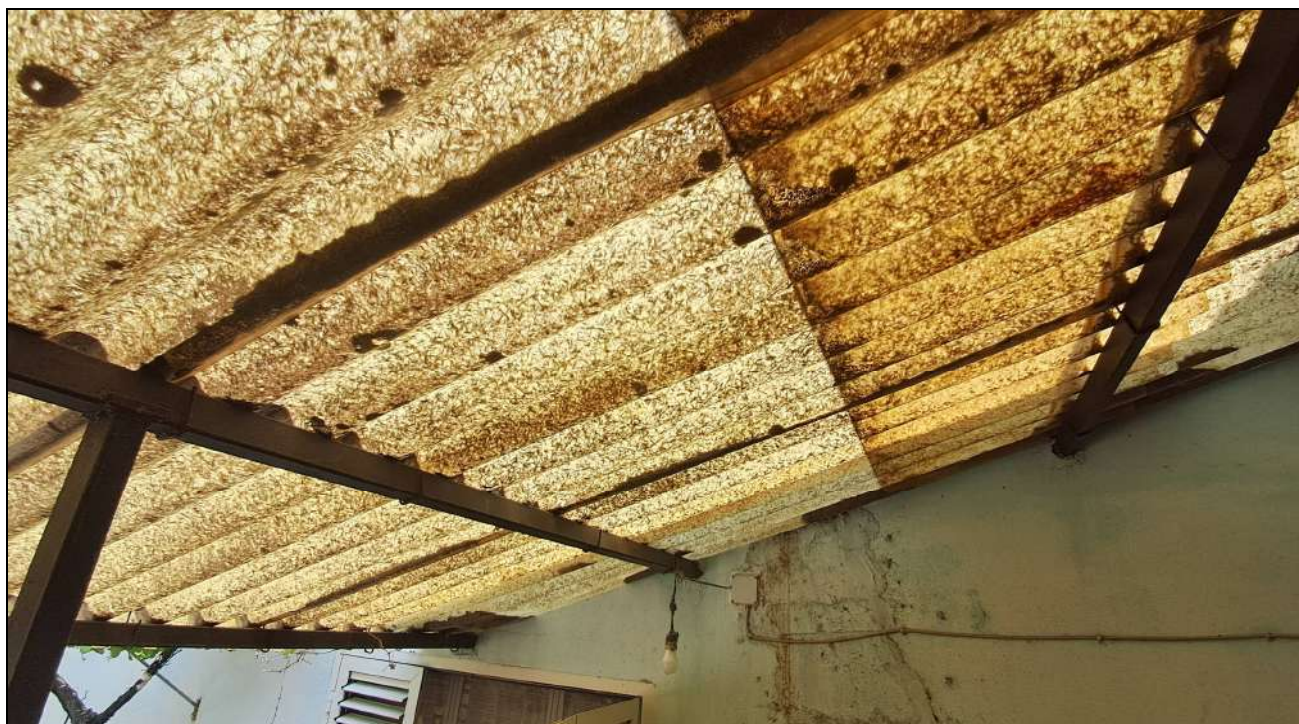
27. Vista cortile - Tettoia onduline - amianto
