FALLIMENTO N. 193/2009 - 10/05/2008 -

**RELAZIONE TECNICA INTEGRATIVA**

Immobile sito in Pomezia (RM) via Romania sc

Piano seminterrato

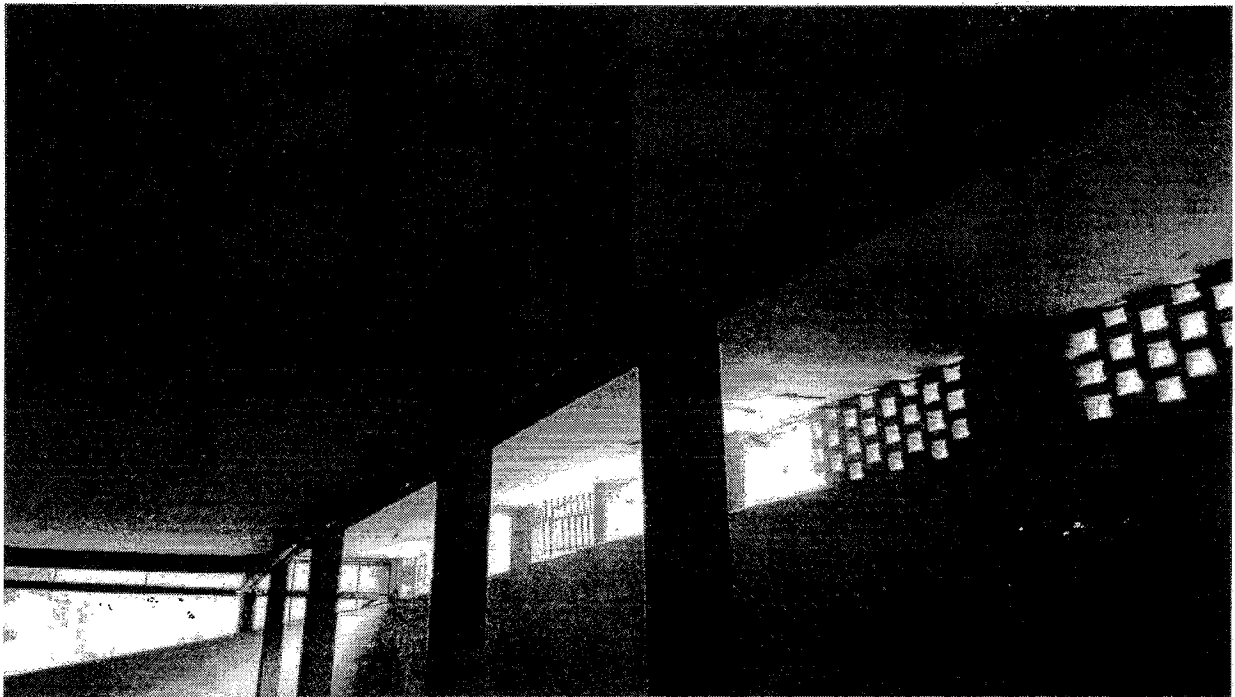
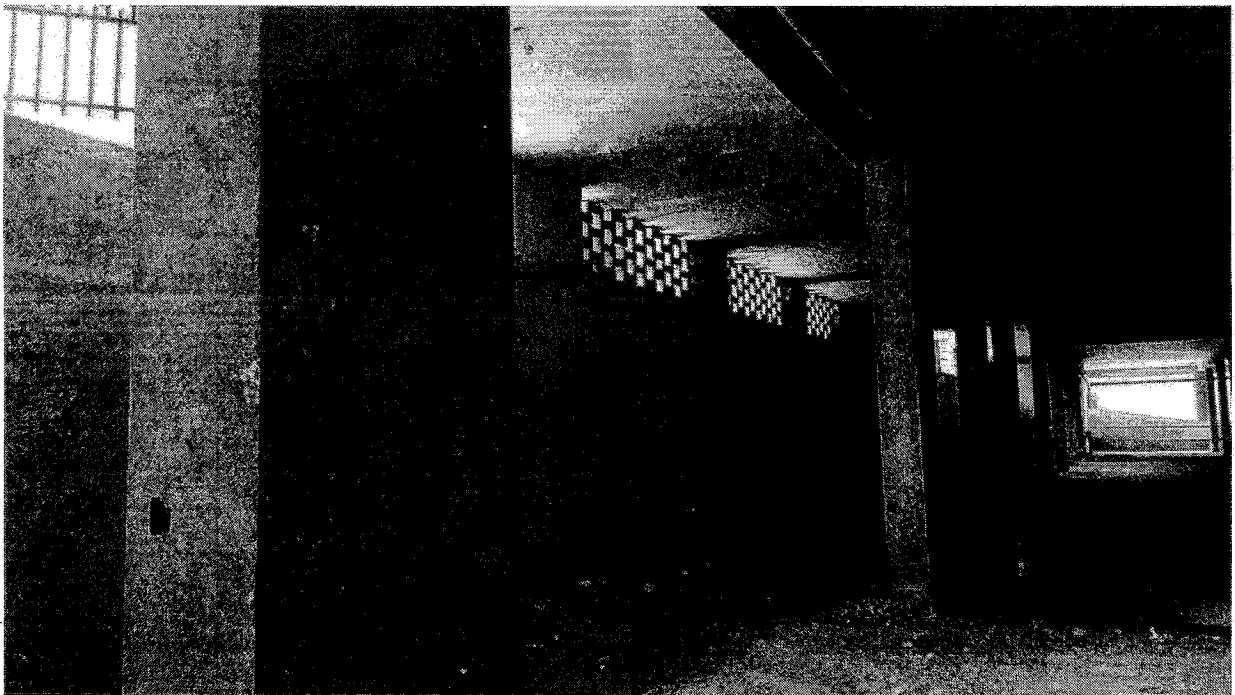
- Le bucatore presenti sulle pareti perimetrali, precedentemente chiuse in modo abusivo, sono state riaperte;
- La tubazione aerea abusivamente installata è stata rimossa;
- Permane la presenza di tubazioni aeree condominiali e di pozzetti apparentemente non in uso, la cui effettiva dismissione non è stata verificata in assenza di indagini video-ispettive, nonché di tubazioni verticali alloggiate in tracantoni adiacenti ad alcuni pilastri.
- È stata inoltre rilevata la presenza di una tubazione idrica affiorante dal sottofondo del piano di calpestio, il cui tracciato e destinazione non risultano noti, in quanto quasi totalmente interrata; per individuarne il tracciato sarebbe necessaria un'indagine distruttiva.

BUCATURE RIAPERTE

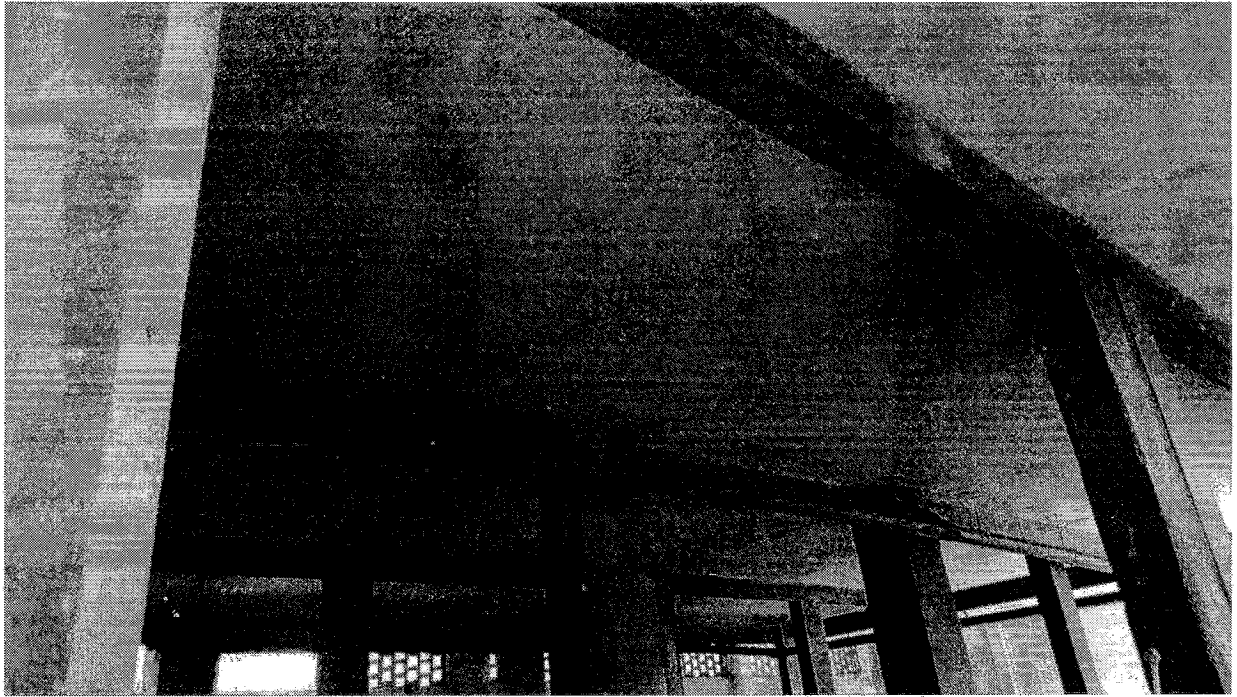
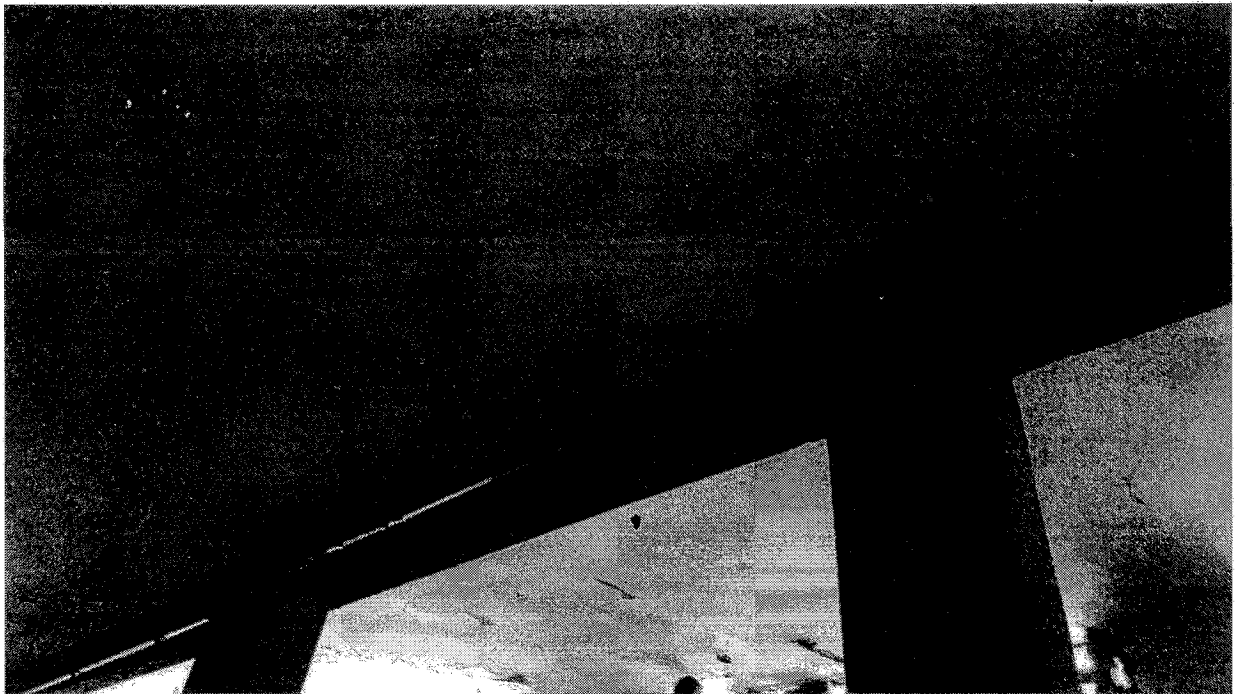
TUBAZIONE AEREA

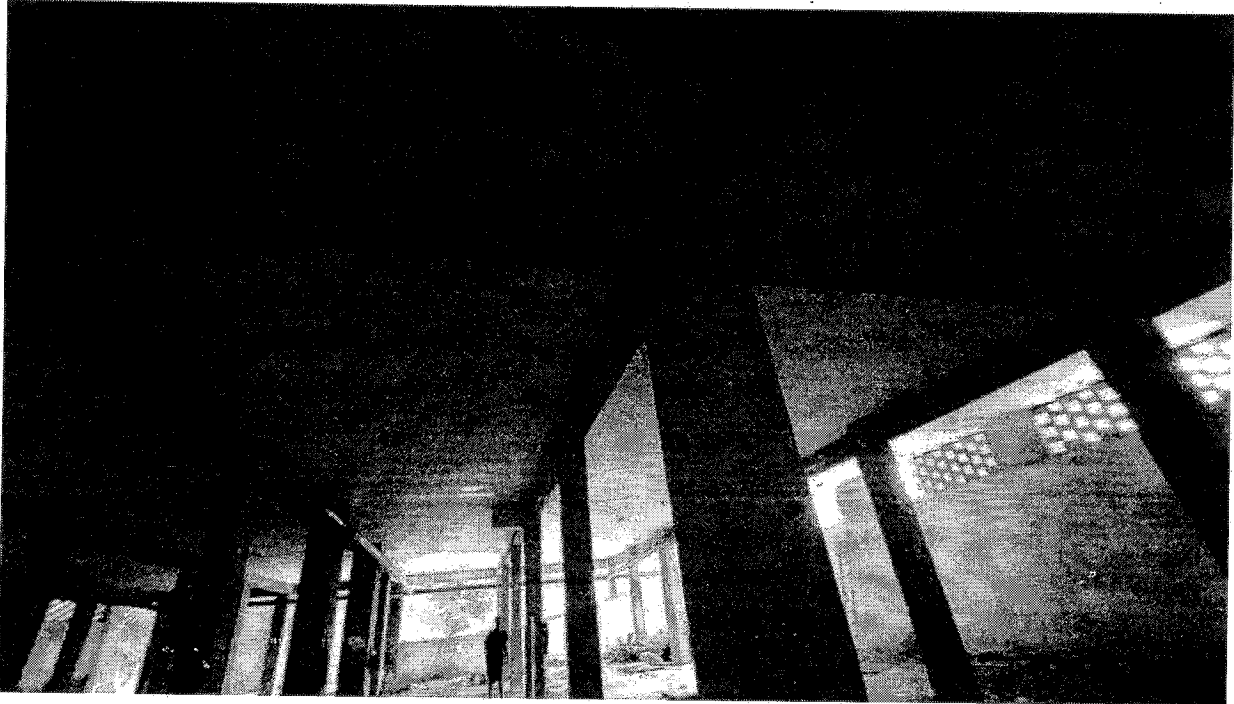
- **Struttura portante:** Dall'ispezione visiva non sono emersi segni di cedimenti o dissesti delle strutture portanti. Tuttavia, si rileva un significativo fenomeno di sfondellamento del solaio nella porzione sottostante l'area di accesso agli androni condominiali, nonché il distacco del copriferro dei pilastri, con esposizione delle armature e presenza di ossidazione diffusa.

SFONDELLAMENTO DEL SOLAIO

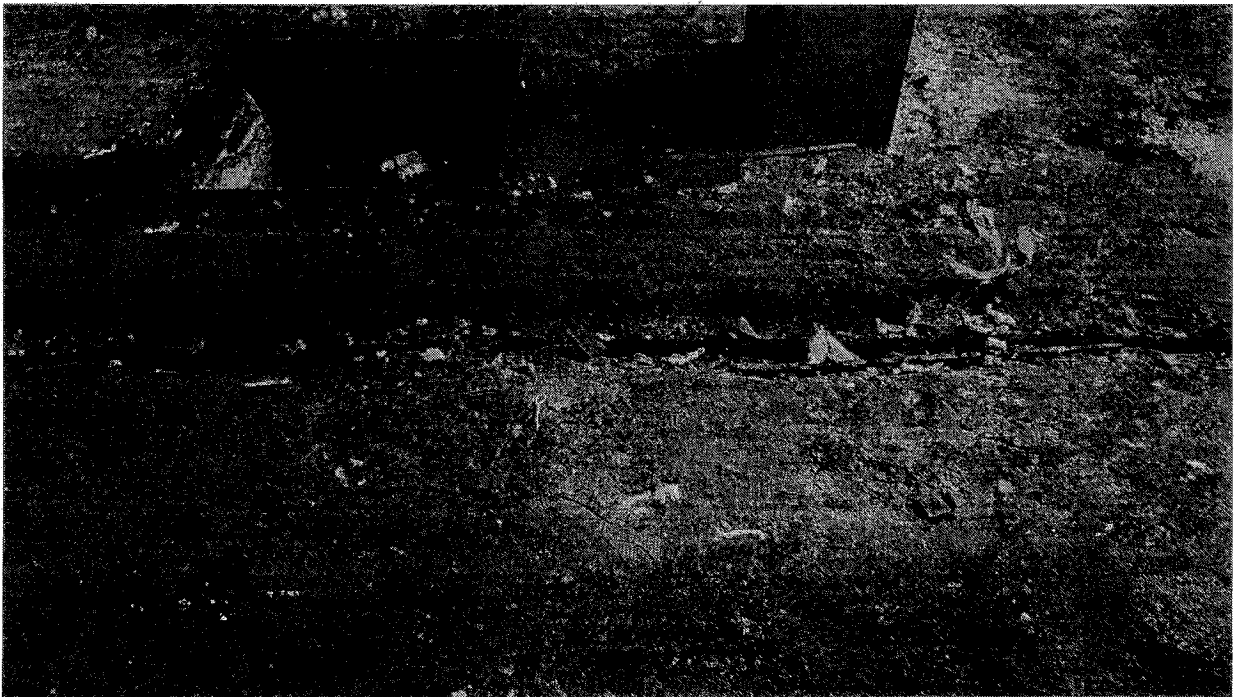
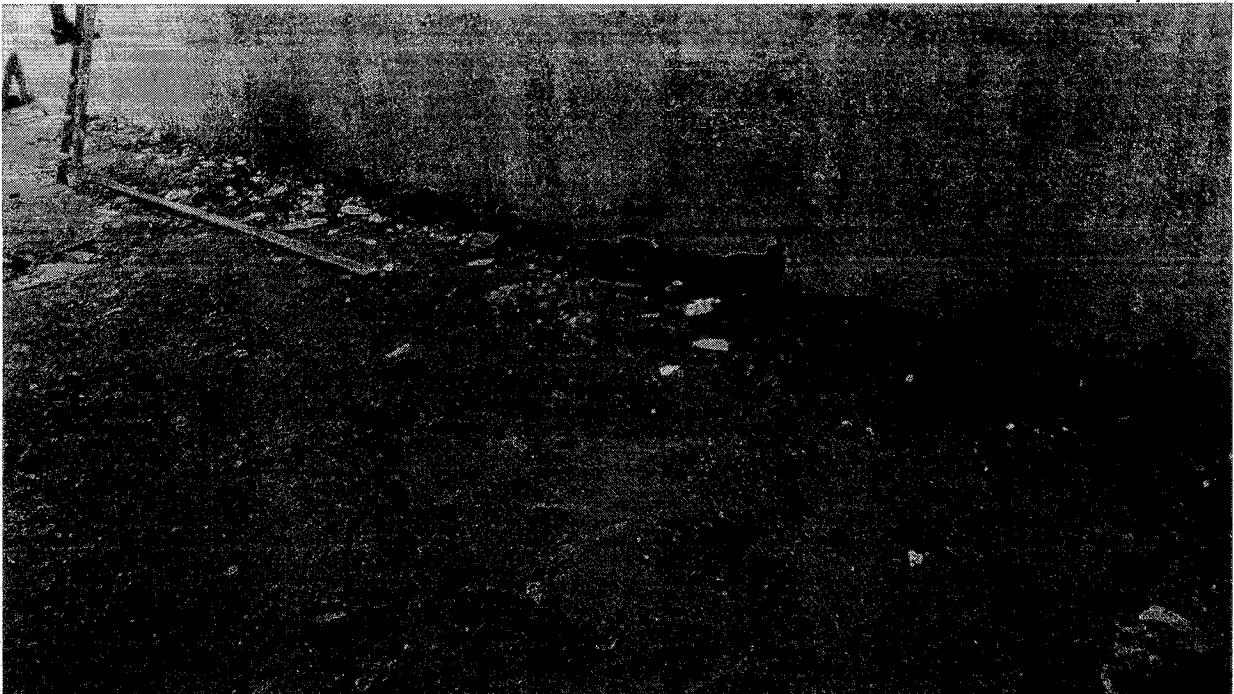
- **Impianti:** gli impianti risultano assenti, ad eccezione di un impianto fognario condominiale aereo, posizionato sotto l'intradosso del solaio, e di alcuni pozzetti apparentemente dismessi. Si ritiene verosimile la presenza di tubazioni di adduzione, affiorate di recente in alcuni punti, il cui tracciato e destinazione non risultano noti.

TUBAZIONE IDRICA AFFIORANTE DAL SOTTOFONDO DEL PIANO DI CALPESTIO
