Unità Immobiliare oggetto di CTU -

Via Torino n 77 -

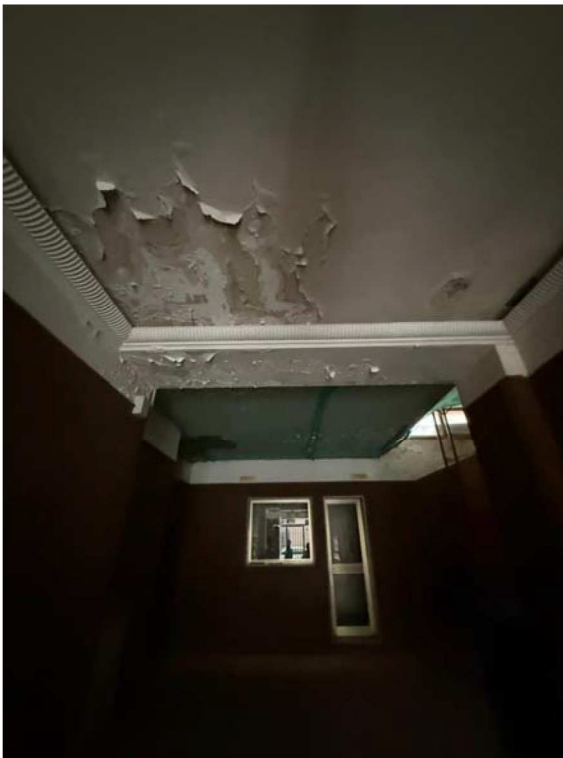
L'androne condominiale presenta evidenti danni da infiltrazione, consistenti nel distacco di estese porzioni degli strati di superficie dai soffitti, intese come incamiciature e pitture. Talune zone presentano danni ancora più incisivi, consistenti nella caduta degli intonaci e nel danneggiamento delle pignatte dei solai. **Molte di queste zone risultano messe in sicurezza tramite puntelli e reti al fine di evitare eventuali danni a cose e persone in transito al di sotto.** La porzione di facciata dell'immobile prospiciente il cortile interno risulta quasi integralmente priva di rivestimento e di intonaco, con i mattoni forati a vista e in buona parte deteriorati, esponendo la facciata all'azione degli agenti atmosferici. Il balcone, puntellato in quanto pericolante, risulta a sua volta parzialmente crollato e integralmente privo di intonaco, con i ferri di armatura a vista e completamente ossidati. La situazione esposta impone pertanto un intervento urgente sia per evitare il definitivo crollo del balcone, sia che il prospetto, allo stato privo di qualsiasi capacità di protezione dell'ambiente interno domestico dagli agenti atmosferici, possa causare ulteriori danni da infiltrazione oltre quelli già riscontrati in sede di sopralluogo.

Danni sulle parti interne dell'androne condominiale

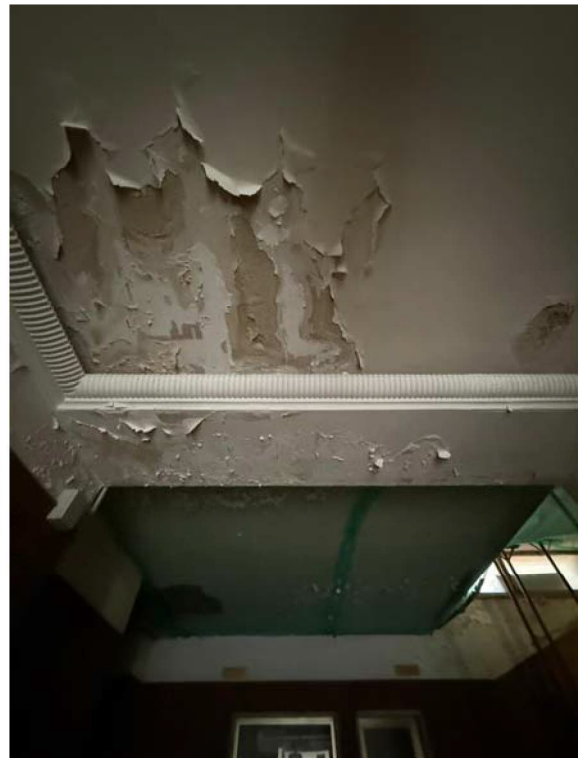
Danni sulle parti interne dell'androne condominiale

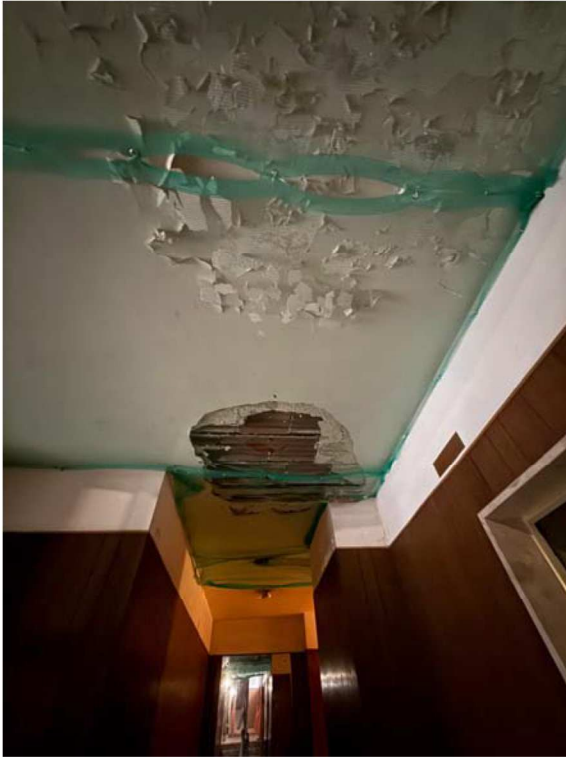
Danni sulle parti interne dell'androne condominiale

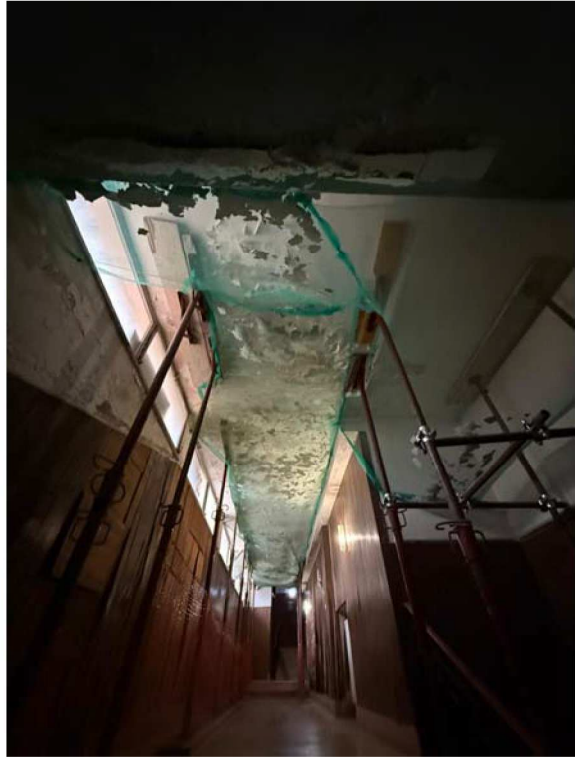
Danni sulle parti interne dell'androne condominiale

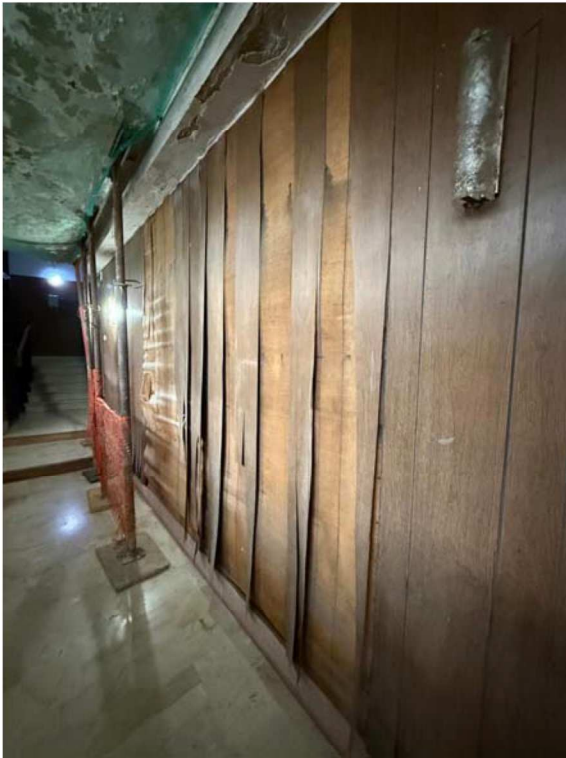
Danni sulle parti interne dell'androne condominiale

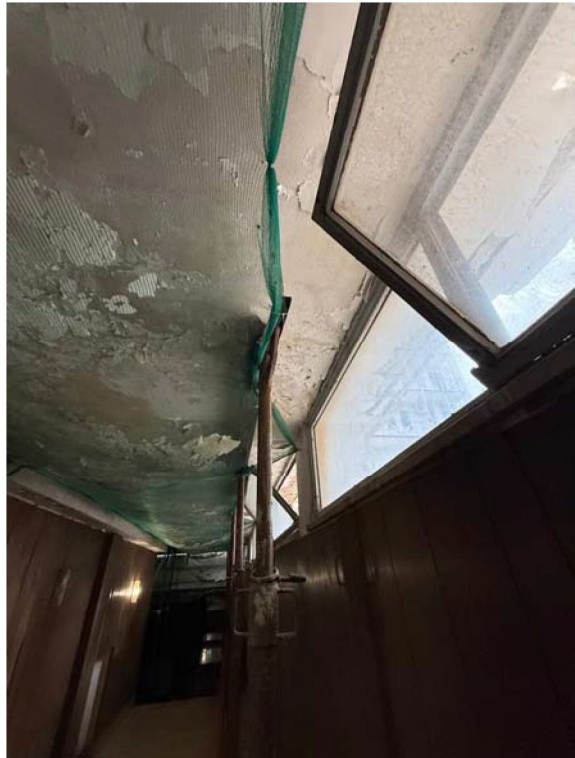
Danni sulle parti interne dell'androne condominiale

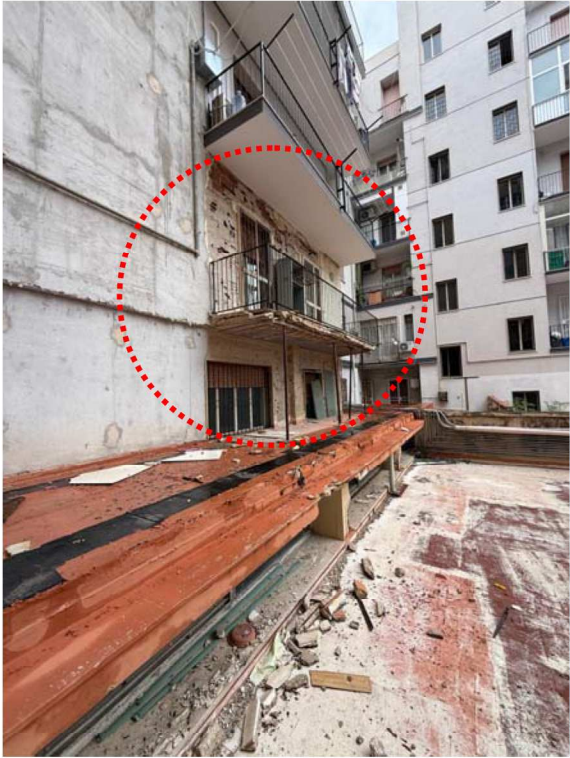
Danni sulle parti esterne – individuazione dell'immobile pignorato

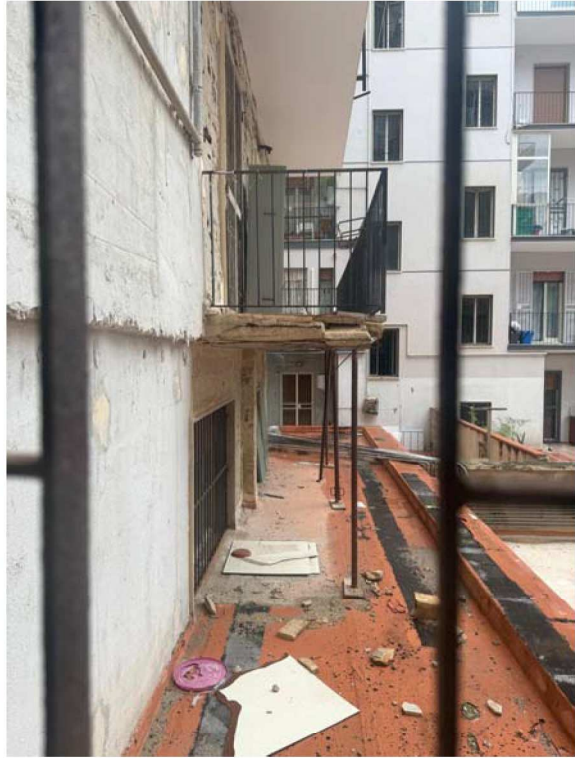
Danni sulle parti esterne dell'immobile pignorato

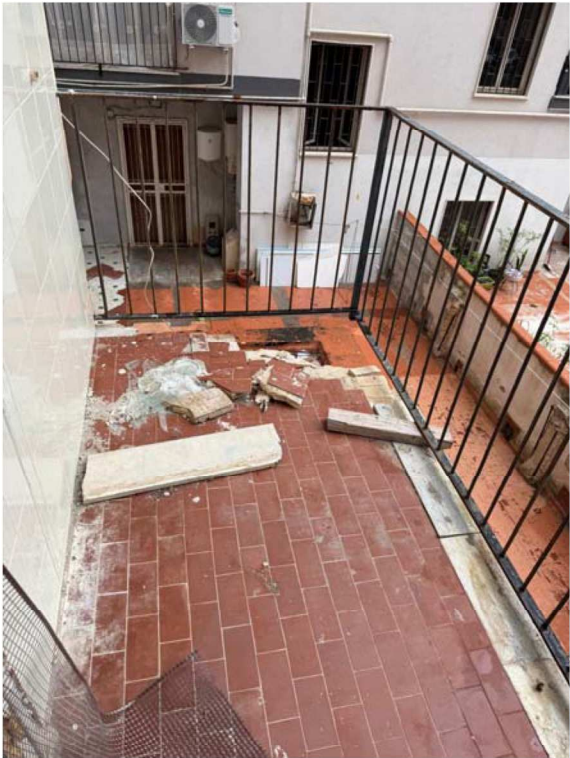
Porzioni di balcone crollate

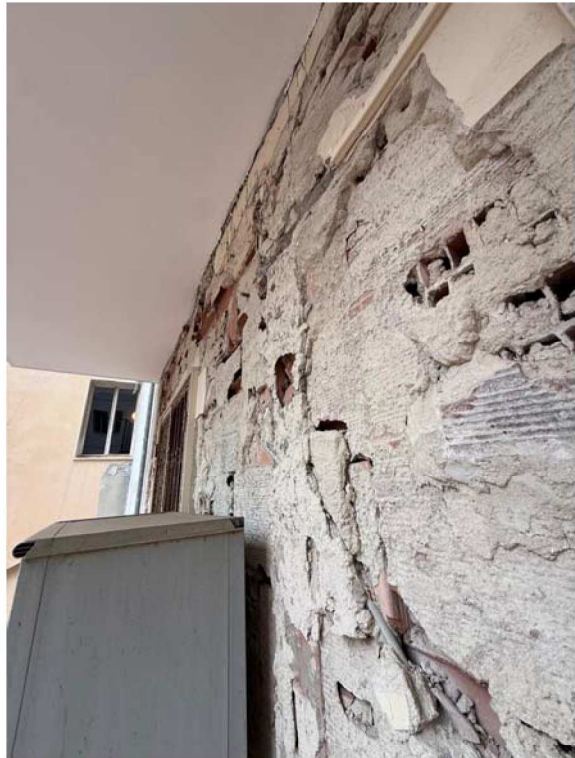
Stato del prospetto esterno

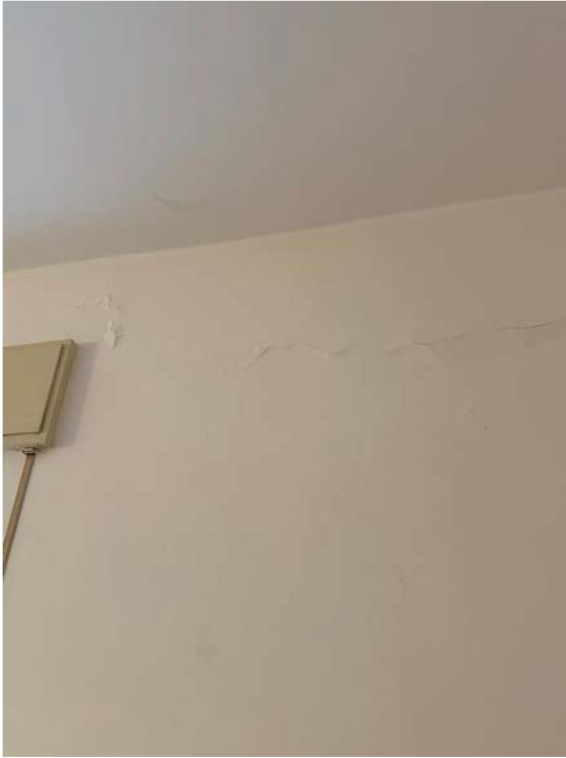
Lesioni sulla parete interna confinante con l'esterno

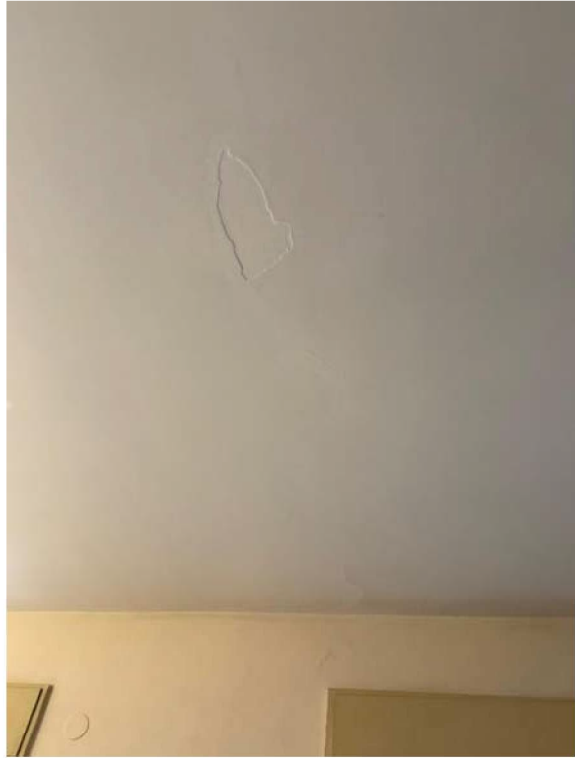
Danni sul soffitto corrispondente alla parete esterna

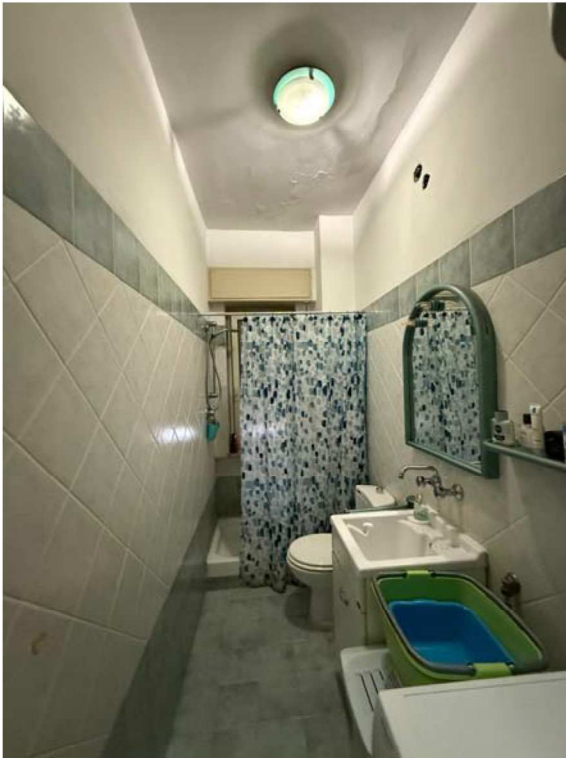
Ulteriore danno da infiltrazione subita dall'immobile
al piano superiore

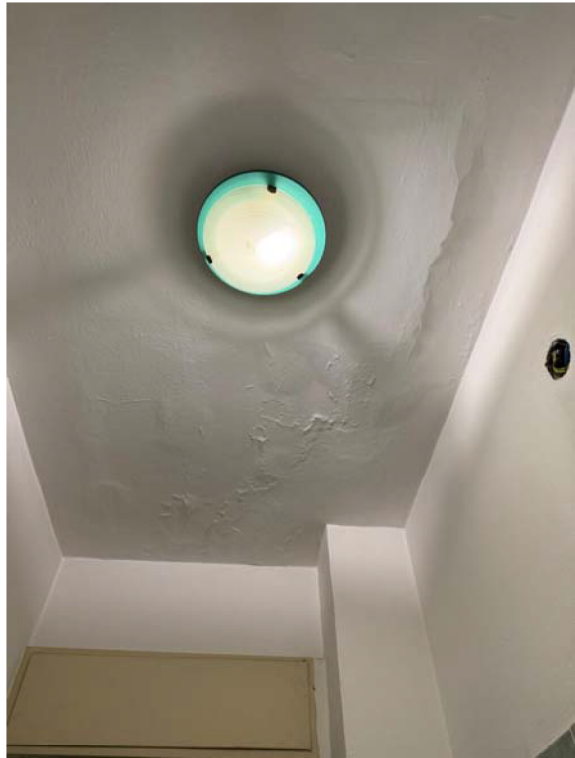
Ulteriore danno da infiltrazione subita dall'immobile
al piano superiore
