TRIBUNALE ORDINARIO - POTENZA

107/2024

CONSULENZA ESTIMATIVA GIUDIZIARIA

del 28/04/2025

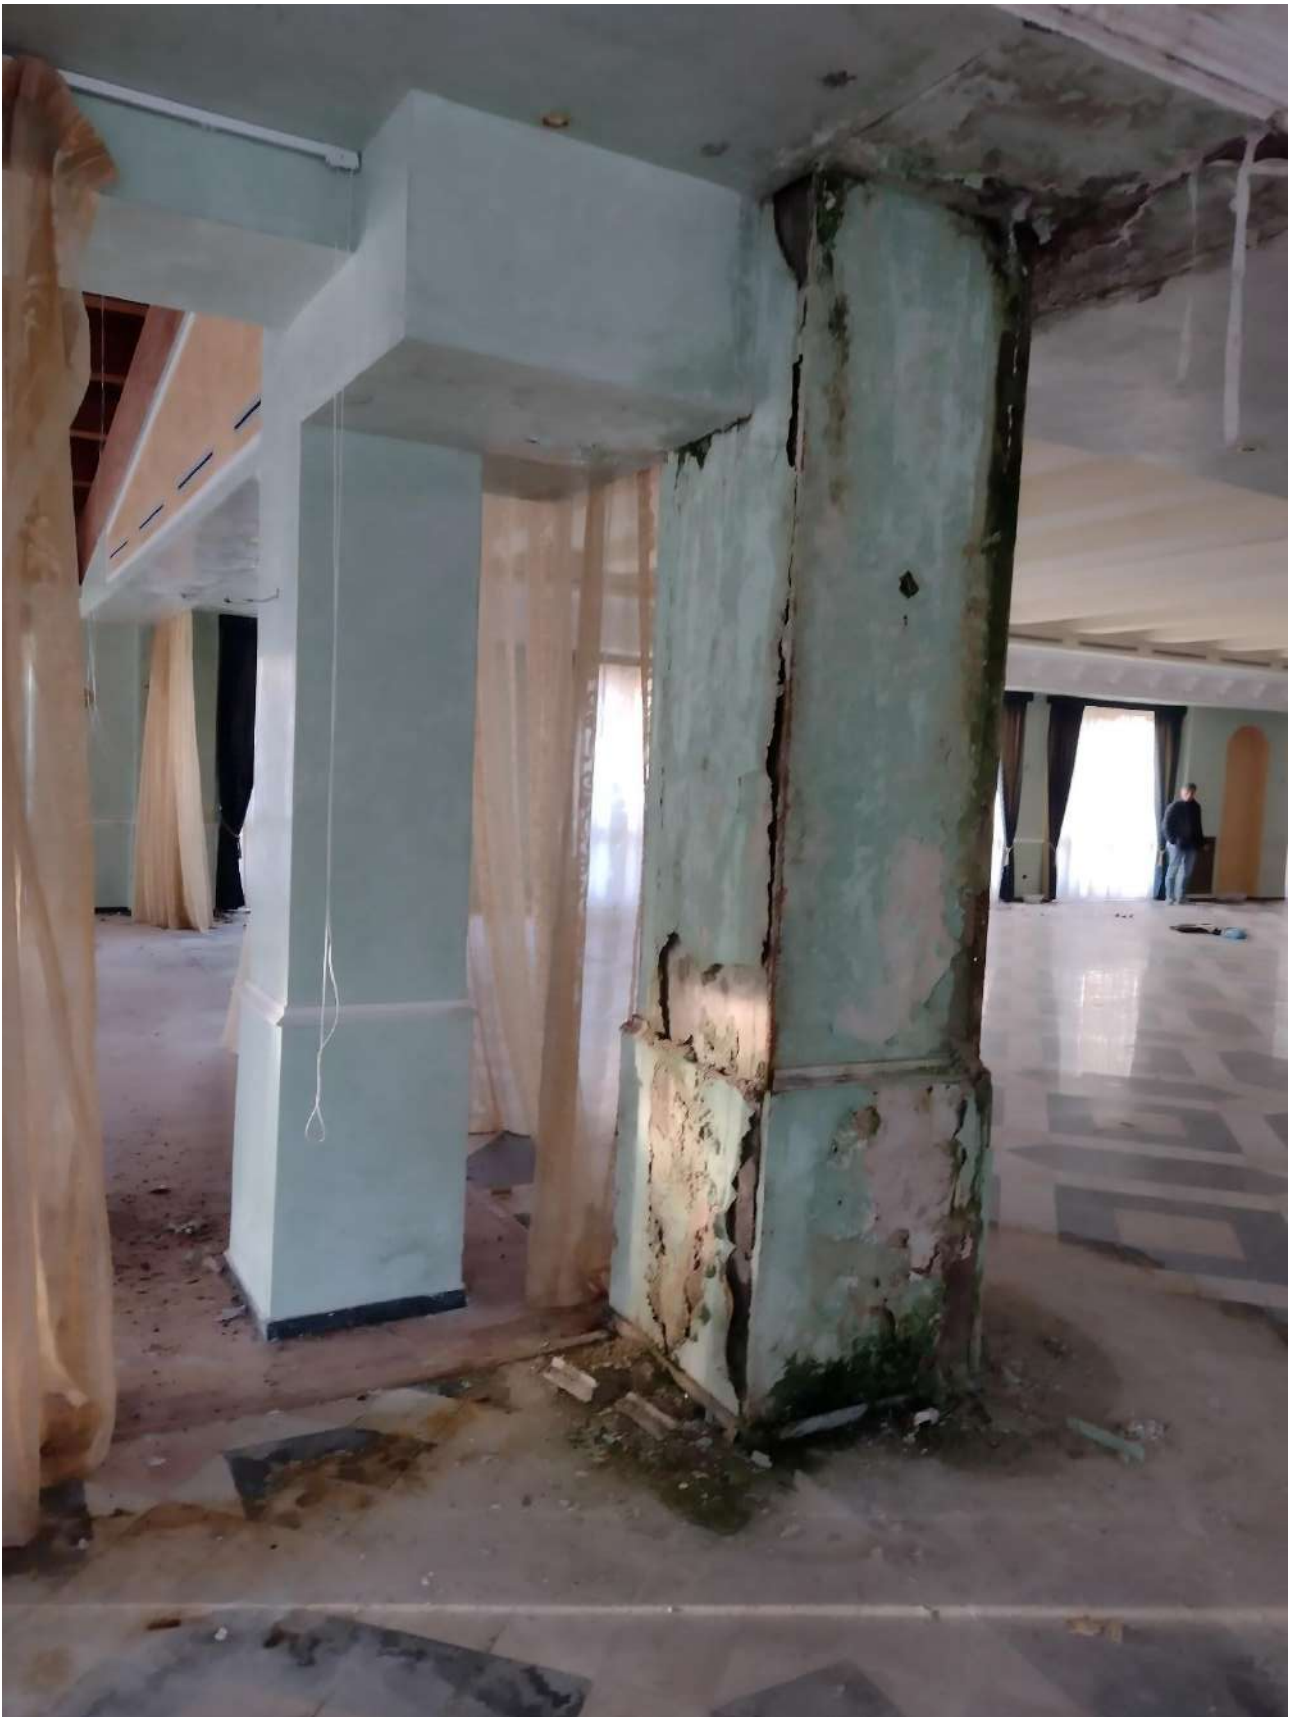
Figura 28. Lotto 1. Sala polifunzionale, area soggetta a infiltrazioni.

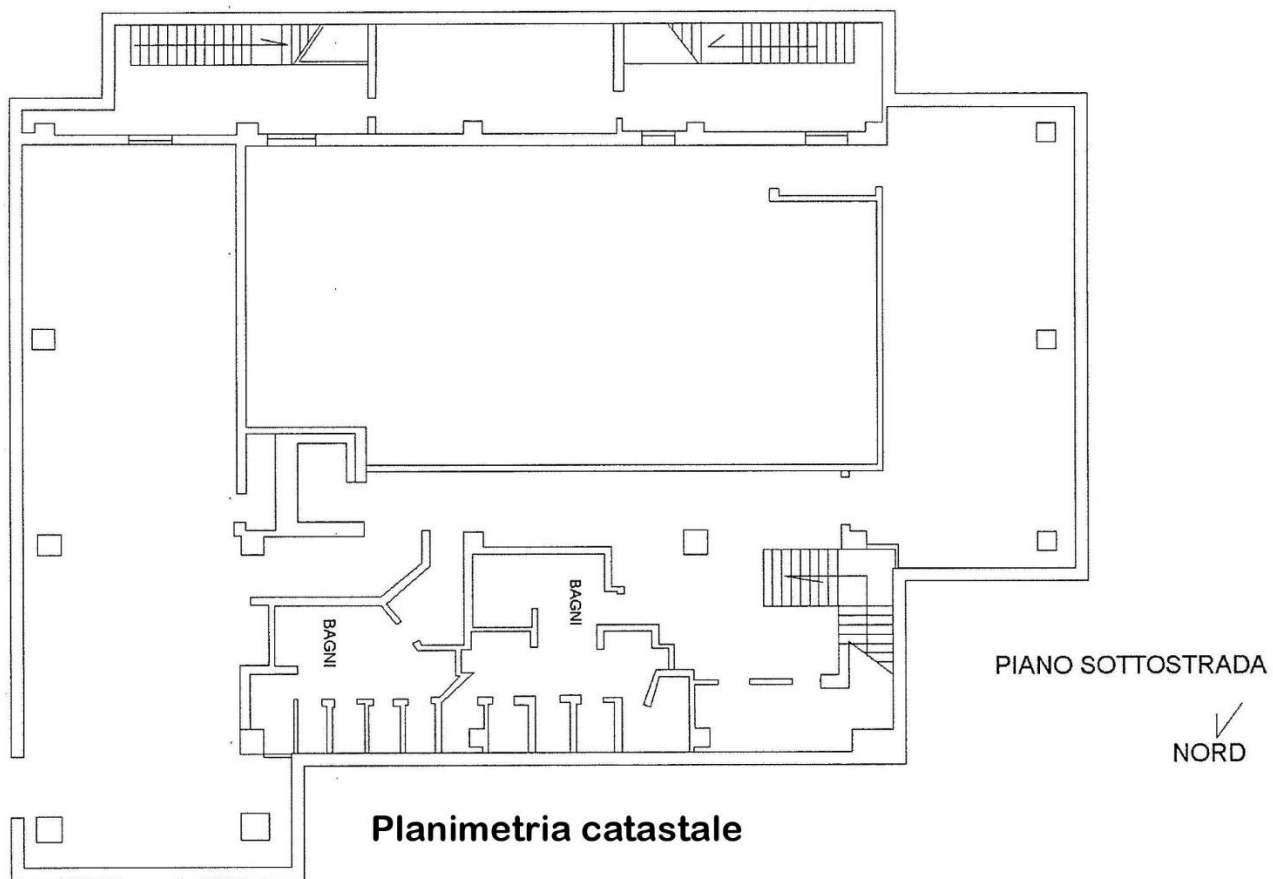
Lotto 1 - Raffronto planimetria catastale/stato dei luoghi

Sono state rilevate le seguenti difformità: diversa distribuzione degli spazi interni (normativa di riferimento: normativa catastale)

**Difformità rilevate**

Le difformità sono regolarizzabili mediante: presentazione di variazione catastale
