DOCUMENTAZIONE FOTOGRAFICA

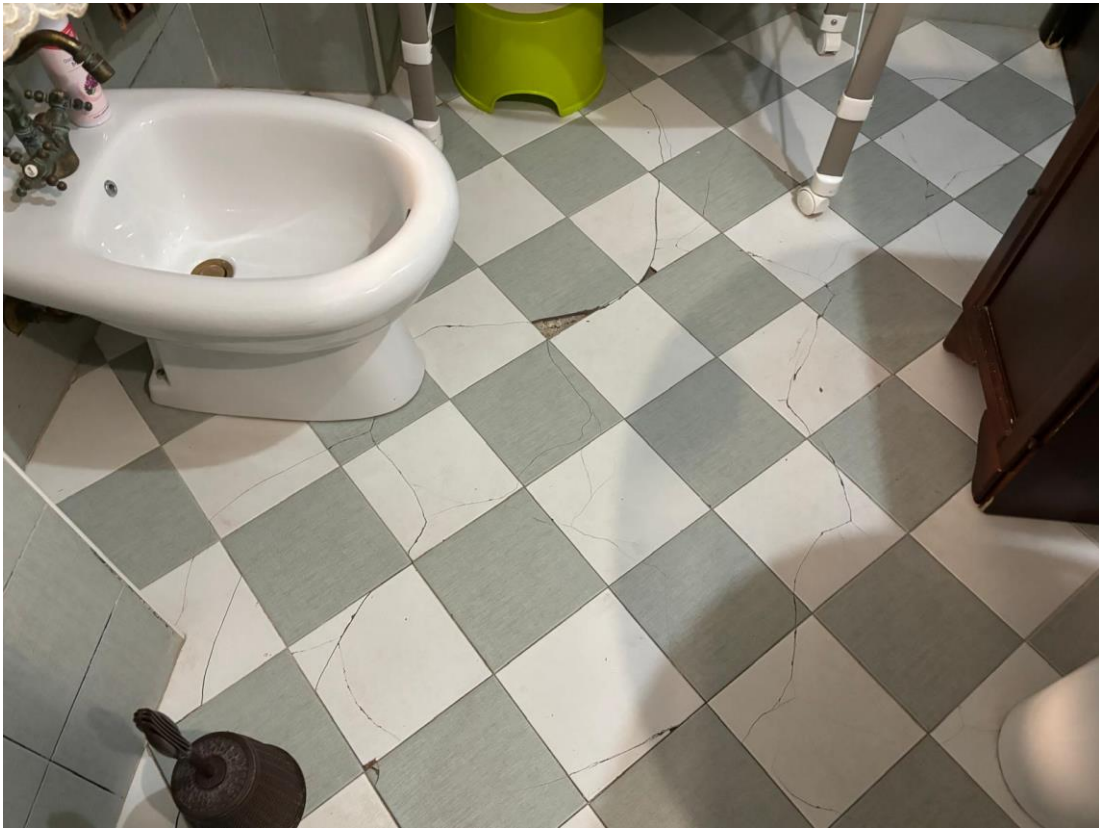
Foto n. 7 – Altra vista del bagno dell'unità immobiliare con il particolare di alcune lesioni superficiali del pavimento

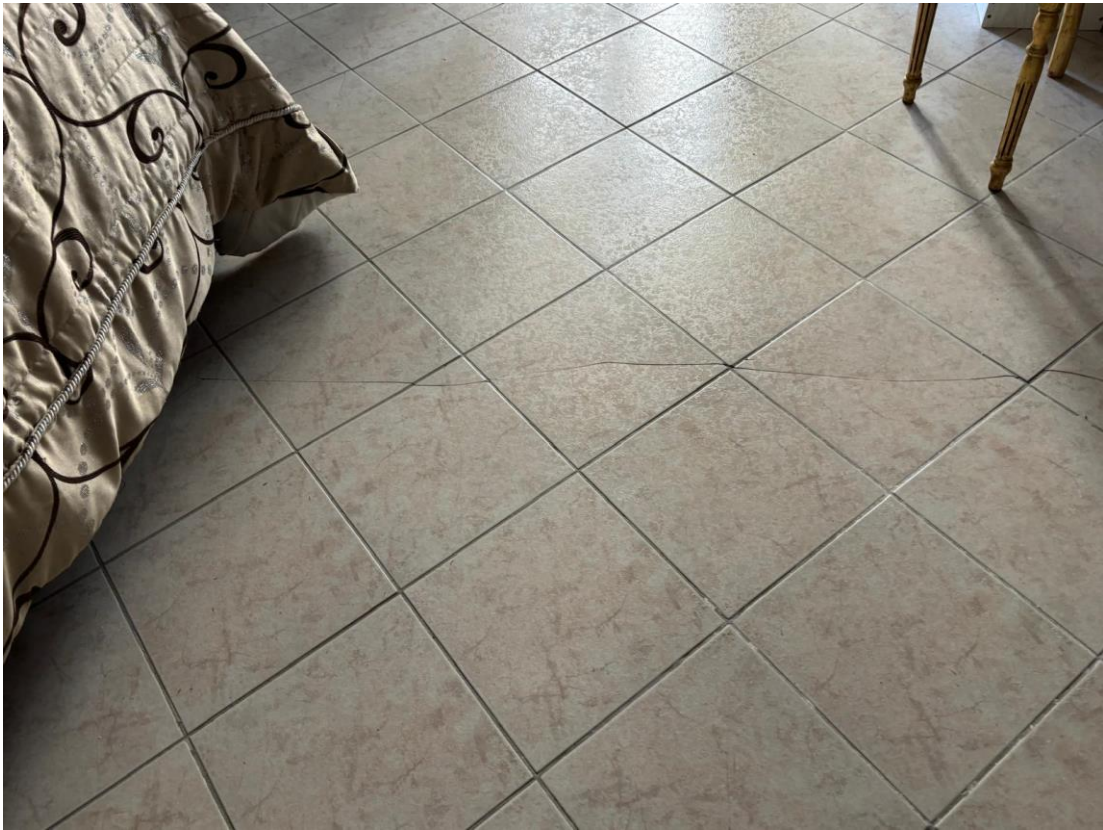
Foto n. 11 – Particolare di alcune lesioni superficiali del pavimento della camera da letto, posta al piano primo dell'unità immobiliare

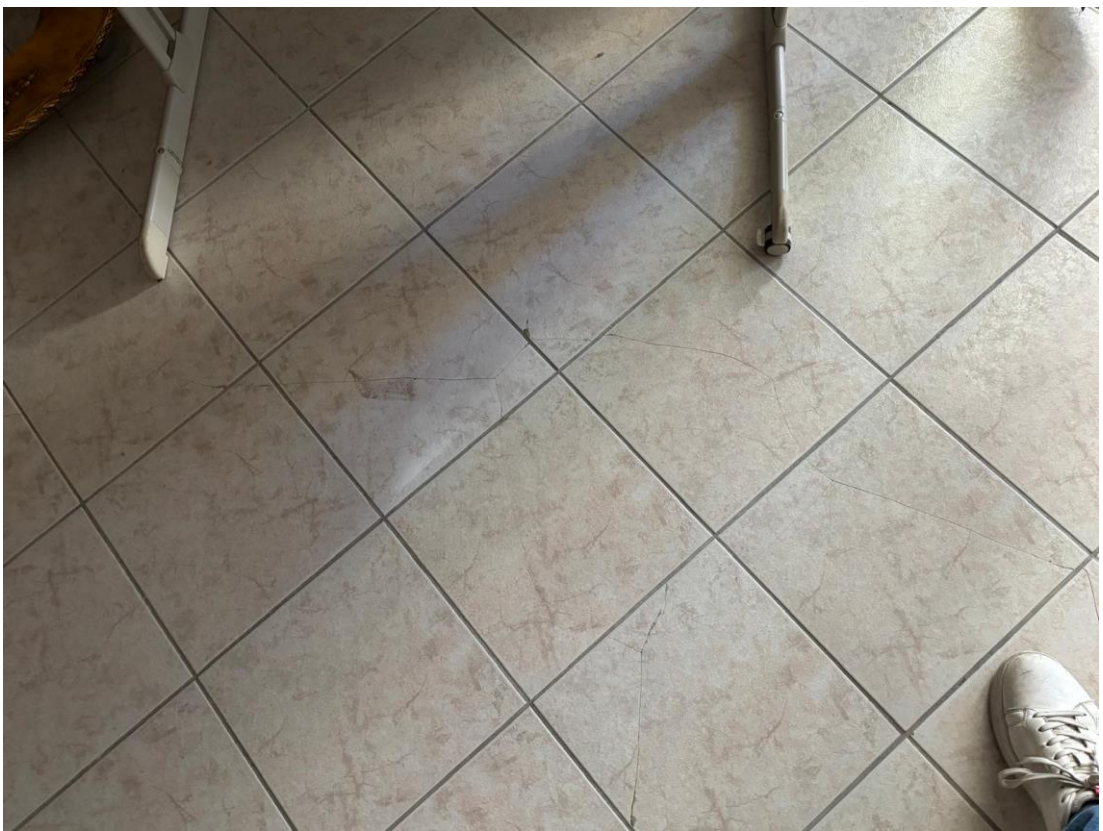
Foto n. 12 – Altro particolare di alcune lesioni superficiali del pavimento della camera da letto, posta al piano primo dell'unità immobiliare

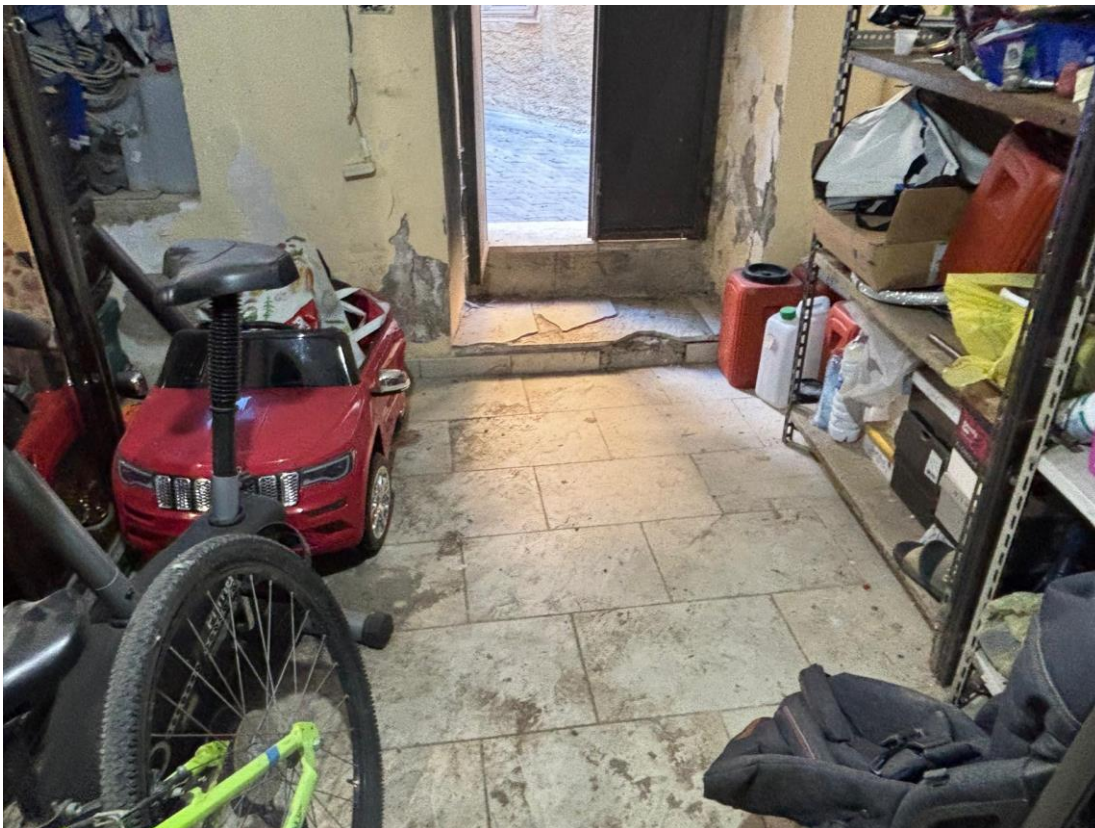
Foto n. 24 – Particolare del pavimento e delle pareti ammalorate nella zona di ingresso del vano seminterrato, destinato a cantina
