TRIBUNALE CIVILE DI BOLOGNA

PROCEDIMENTO DI ESECUZIONE IMMOBILIARE n. 83/2025

INTEGRAZIONE DI PERIZIA IMMOBILIARE

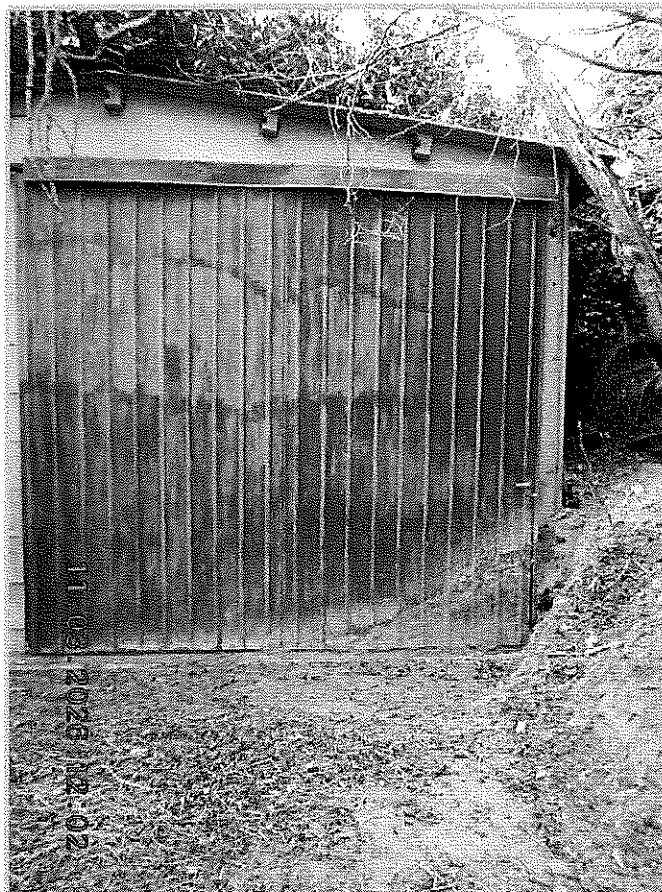
- In data 11/03/2026 è stato possibile procedere all'ispezione dell'interno del fabbricato ad uso agricolo, in quanto il portone di accesso è stato liberato dal terreno e dal materiale edile che ne impedivano l'apertura, nonché a seguito della sostituzione della serratura da parte del fabbro incaricato;
- L'interno del fabbricato è costituito da un unico ambiente open space, in cui sono presenti materiali di vario genere di scarso valore, tra cui: materiali di risulta e rifiuti, alcuni radiatori in ferro e/o alluminio, scalette in legno, piastrelle di cantiere, scansie, mobili di arredo (in parte smontati), copertoni,

FOTO 01 PORTONE FABBRICATO AGRICOLO LIBERO DA MATERIALI E TERRENO

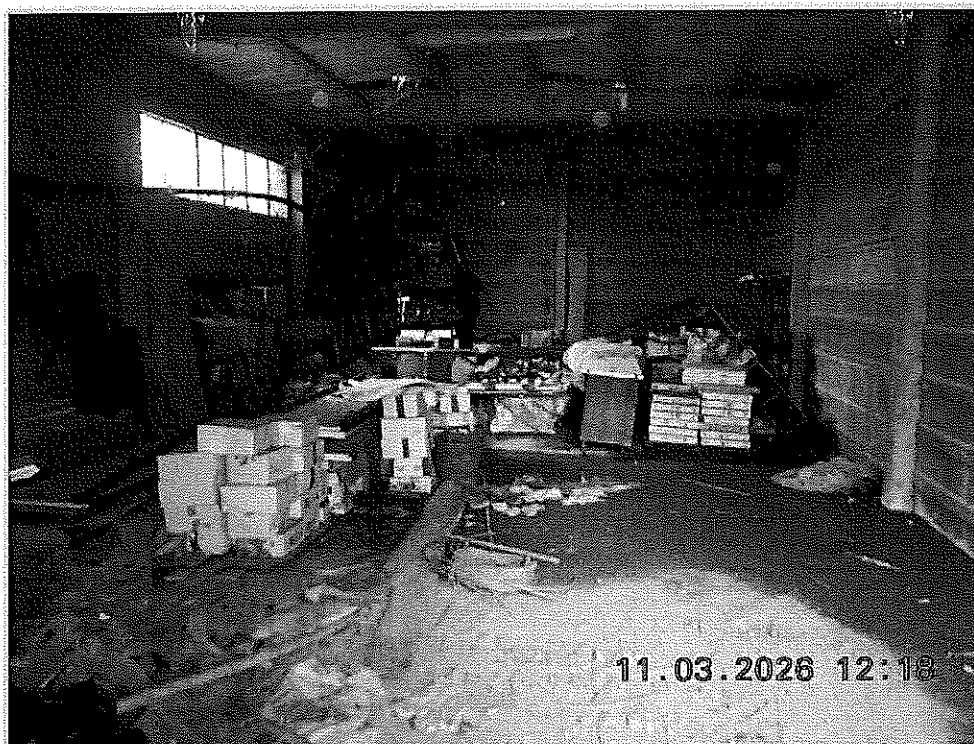
- Le pareti interne risultano prive di rivestimento e tinteggiatura;
- Il soffitto, anch'esso privo di tinteggiatura, presenta danneggiamenti in due punti, con conseguente sfondamento del manto di copertura sovrastante.

FOTO 02 INTERNO

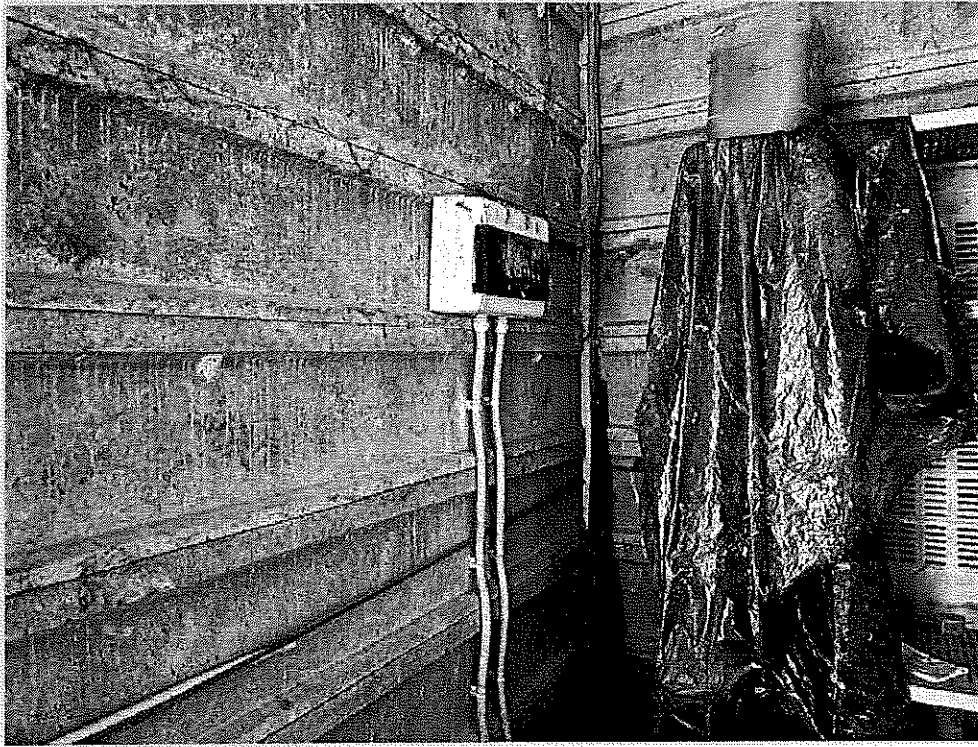
- Sono presenti sia un impianto elettrico, costituito essenzialmente da un quadro elettrico e da una plafoniera centrale (oltre ad alcune prese elettriche la cui presenza non è stato possibile accertare con precisione), sia un impianto idrico, costituito da un rubinetto con sottostante piccola vasca di raccolta dell'acqua. Non è stato possibile verificarne il corretto funzionamento.

FOTO 03 QUADRO ELETTRICO

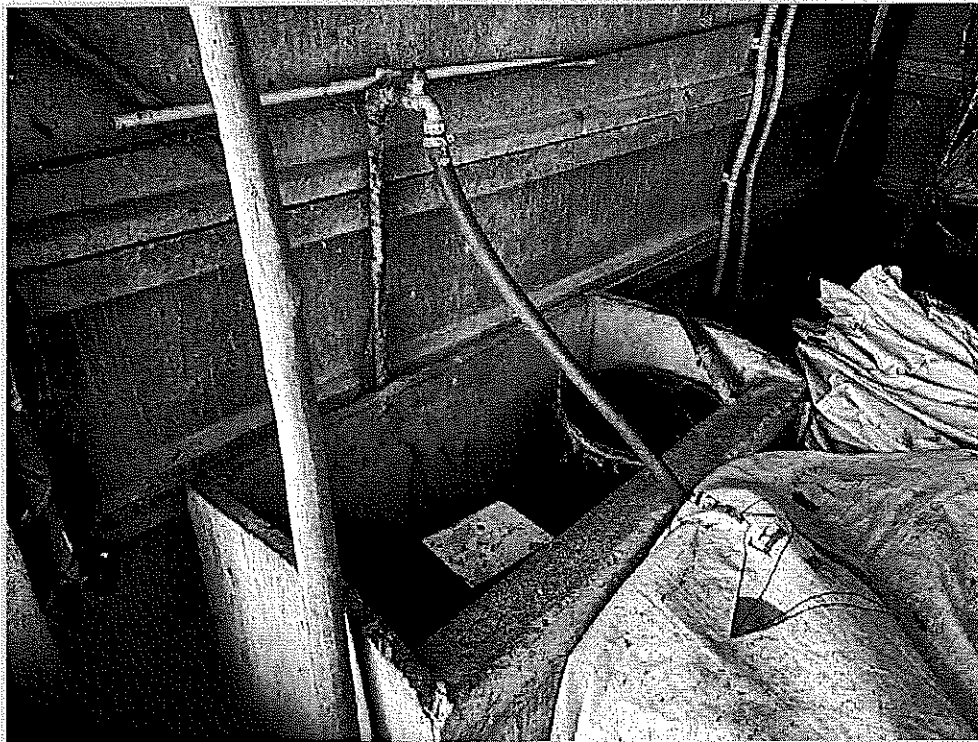
FOTO 04 RUBINETTO E VASCA SOTTOSTANTE

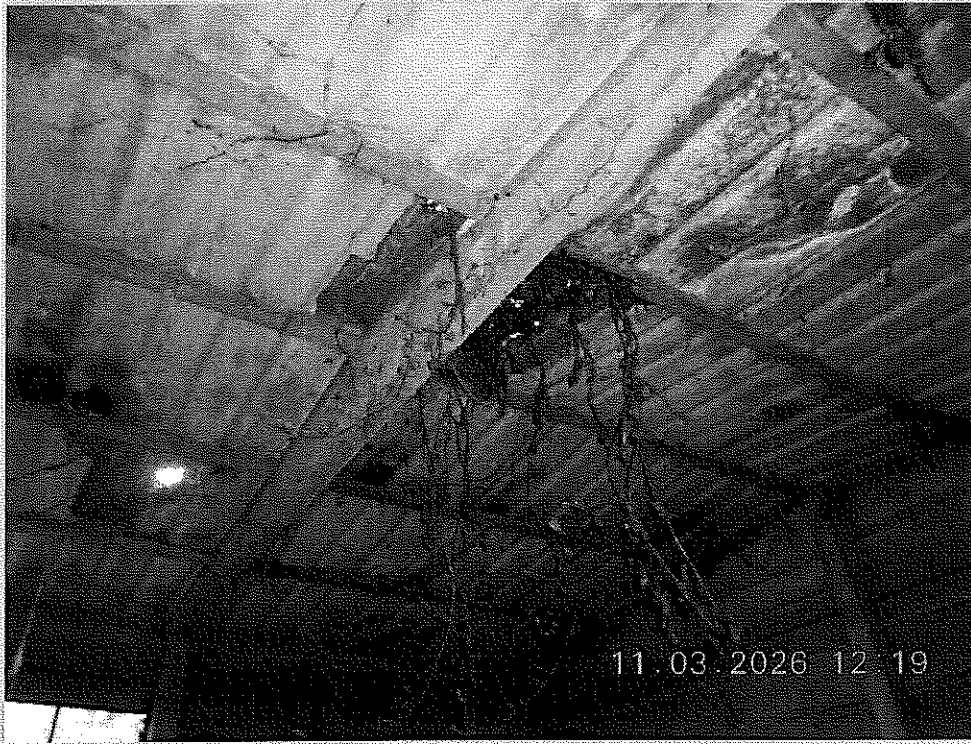
Dall'osservazione visiva degli elementi di copertura, gli stessi appaiono realizzati con lastre ondulate che, per caratteristiche morfologiche e tipologia costruttiva, potrebbero essere riconducibili a manufatti in cemento-amianto (comunemente denominato "eternit"). Tuttavia, non essendo state eseguite verifiche tecniche o analisi specifiche sul materiale, tale circostanza deve intendersi come mera valutazione di carattere visivo e non come accertamento tecnico della presenza di amianto.

FOTO 05 ROTTURE COPERTO

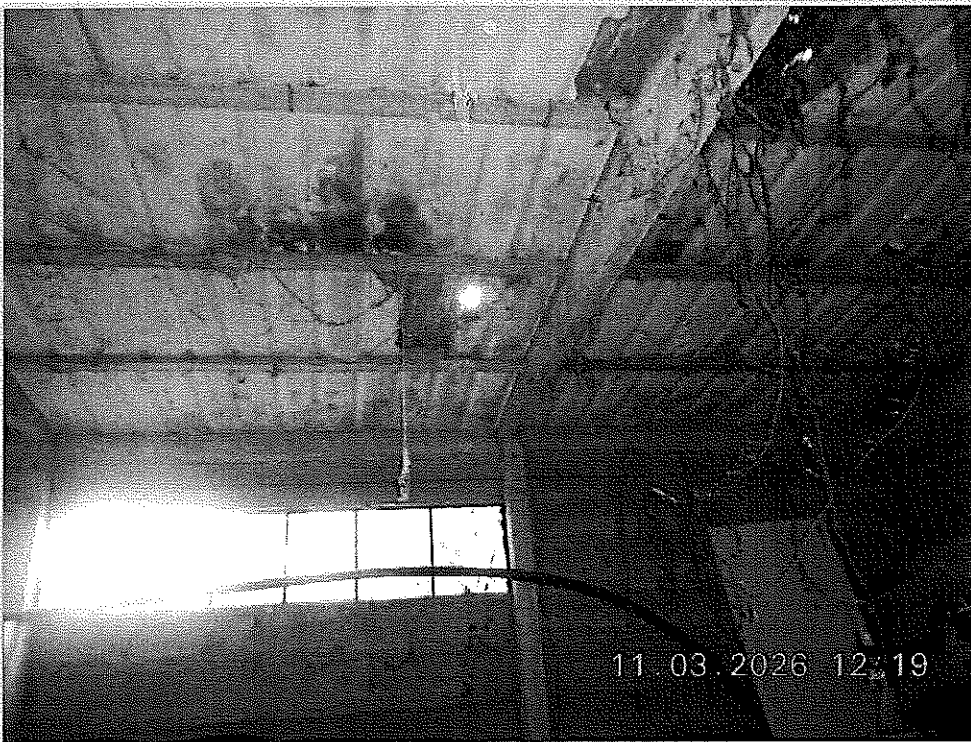
FOTO 06 ROTTURE COPERTO
