TRIBUNALE DI CREMONA  
ESECUZIONI IMMOBILIARI  
ALL'ILL.MO SIG. GIUDICE GOP AVV. CLAUDIA CALUBINI

## **RELAZIONE PERITALE**

procedura esecutiva immobiliare RGE n. 9/2020

### **DOCUMENTAZIONE FOTOGRAFICA DEGLI ESTERNI PERIMETRALI**

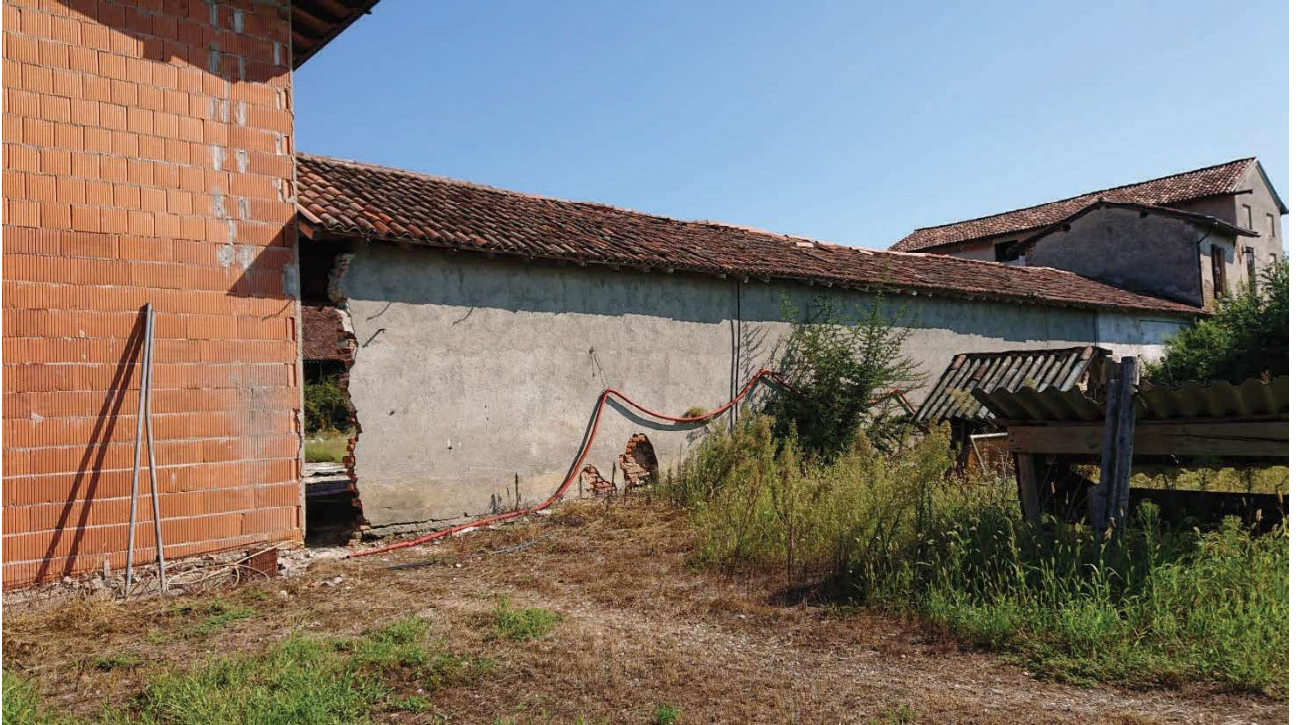
FOTO N 8

**Lato sud del complesso mappali 380 sub 1 (ex 101 casa) e 380 sub 2 e 3 ex 256 (portico e parte di fabbricato non ultimato)**

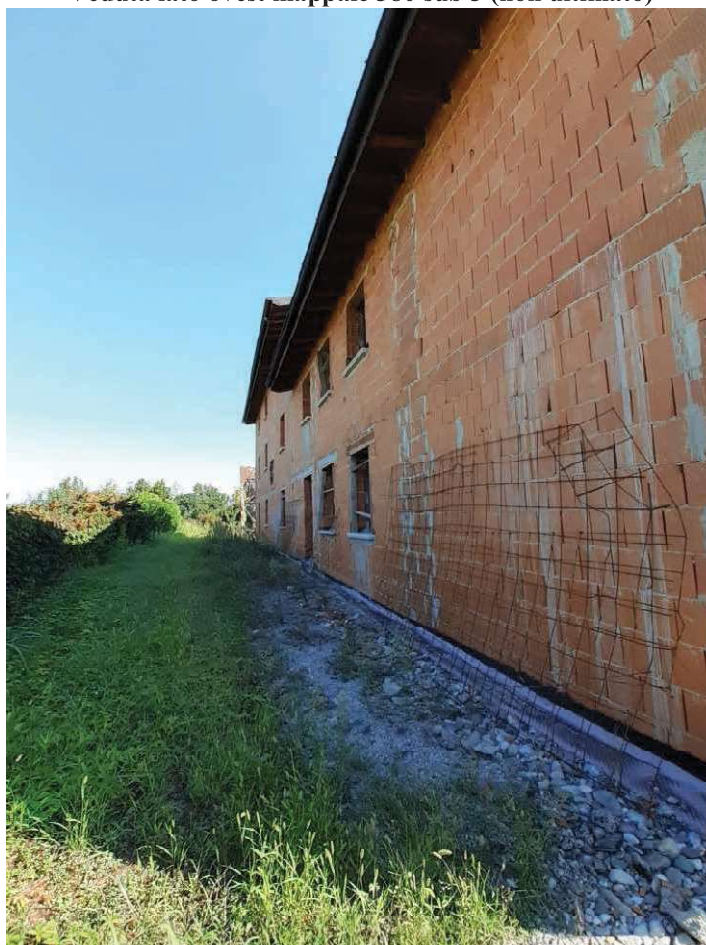
FOTO N 11

Veduta lato ovest mappale 380 sub 3 (non ultimato)

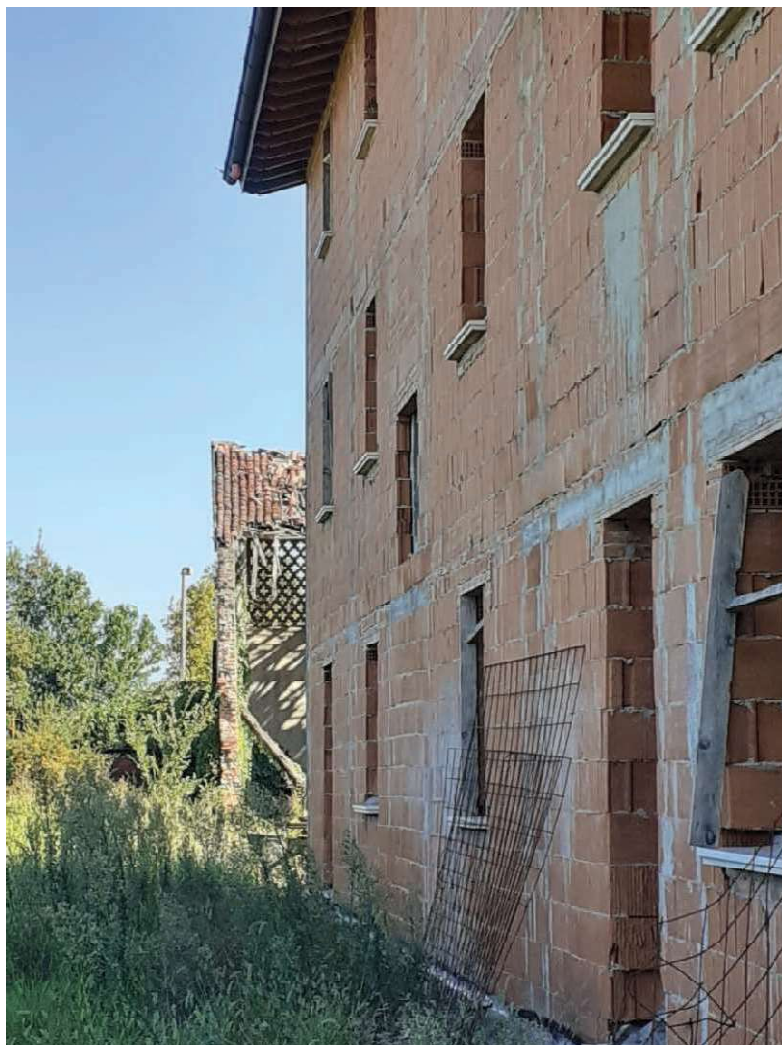
**FOTO N 12**  
**Veduta lato ovest mappale 380 sub 3 (non ultimato) e parte crollata**

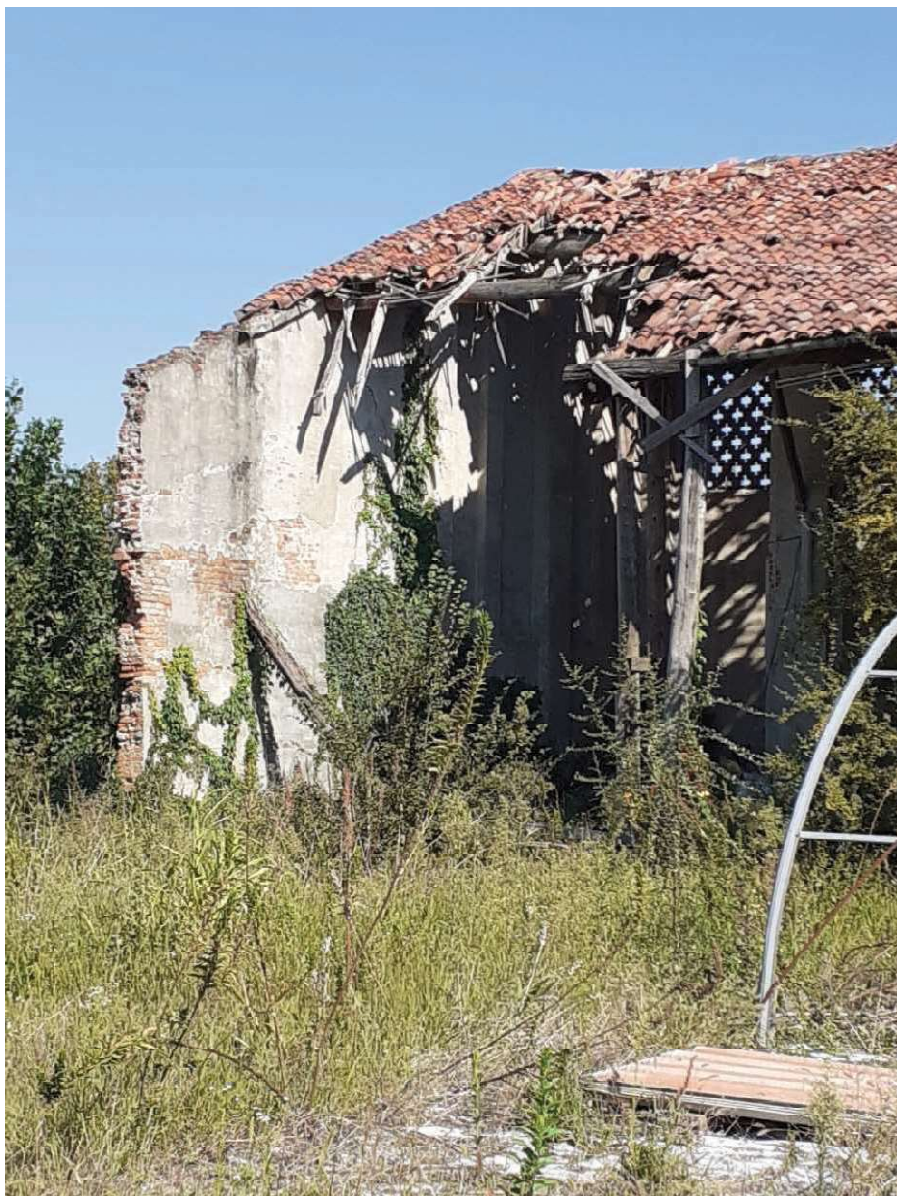
FOTO N 13

**Veduta lato sud mappale 380 sub 4 ex mapp 256 porzione di cascina crollata**

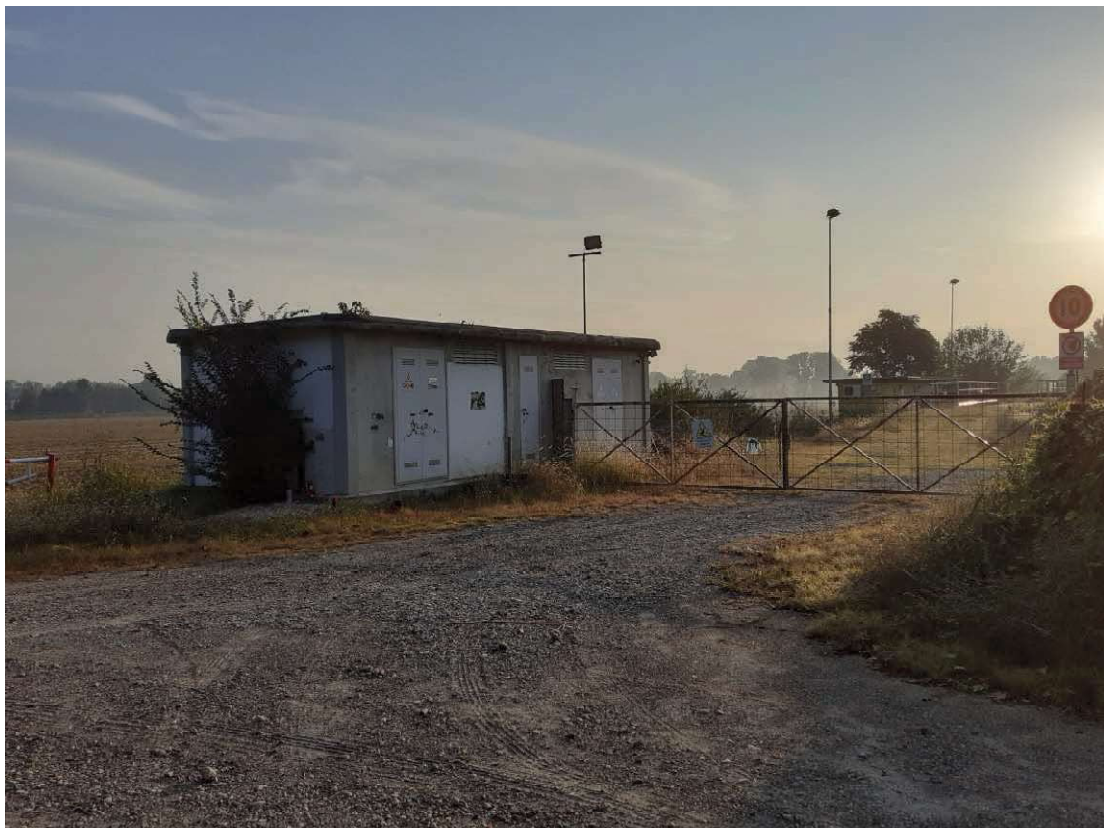
FOTO N 16

**Veduta mappale 331 lato nord dove si evince la presenza della cabina elettrica e delle strutture utilizzate per i lavori di scavo della cava**
