# TRIBUNALE DI MACERATA

## R.G.Es. 177/2022

## PREMESSO CHE

- con lo stesso provvedimento si disponeva di "*procedersi ad un approfondimento tecnico sulla CTU già svolta per chiarire le difformità edilizie ed urbanistiche riscontrate, le sanatorie possibili ed i relativi costi*";

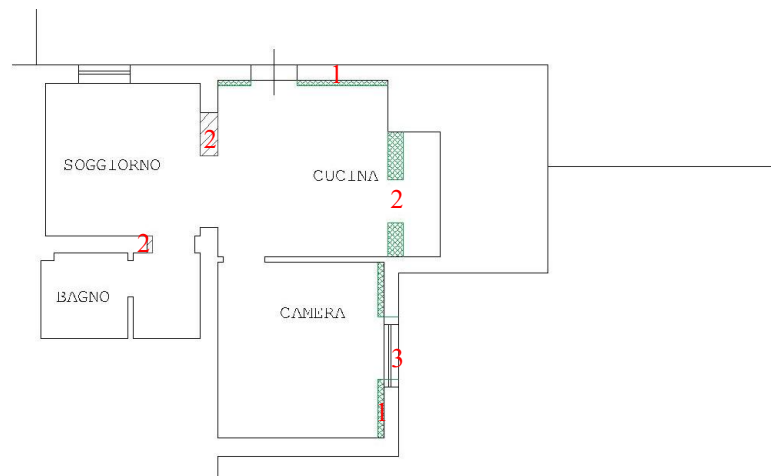
PIANO TERRA

- a) l'apertura posta tra i vani cucina e soggiorno è stata ampliata di circa 82 cm. mediante la demolizione di una porzione del muro portante realizzato in mattoni pieni;*
- b) l'apertura posta tra i vani soggiorno e antibagno è stata ampliata di circa 10 cm. mediante la demolizione di una porzione del muro portante realizzato in mattoni pieni;*
- c) lo spessore dei muri portanti esterni dell'abitazione nella zona cucina e in parte della camera è pari a circa 29 cm. anziché 40 cm. come indicato nel progetto;*
- d) lieve modifica della posizione del vano di finestra presente nella camera.*

*Nei successivi accertamenti effettuati presso il Genio Civile di Macerata si è riscontrato che nel progetto strutturale depositato vi è un'ulteriore difformità rispetto a quelle sopra elencate. Essa è relativa al vano cucina in cui è rappresentato un muro portante che nell'attualità risulta in gran parte demolito. Le difformità riscontrate sono state fatte presenti ai tecnici del Genio Civile i quali hanno riferito che per regolarizzare tali anomalie dovrà essere inoltrata una richiesta di sanatoria strutturale estesa a tutto il fabbricato condominiale. Tale necessità scaturisce dalla constatazione che il fabbricato condominiale risulta nell'attualità ristrutturato in maniera difforme a quanto riportato nel progetto depositato al Genio Civile."*

Una volta eseguito il rilievo geometrico dello stato di fatto è stato possibile riscontrare le difformità elencate dal Geom. Alberto Giorgini sull'unità immobiliare oggetto di perizia (Fig. 20 p.lla 384 sub 19). Come si può notare nella figura sottostante, le difformità sono derivanti dalla costruzione di due setti (1) con uno spessore inferiore a quanto legittimato e da aperture con dimensioni maggiori (2) e dallo spostamento di un'apertura (3) rispetto al progetto strutturale depositato.

È altresì possibile sanare sismicamente l'intero complesso immobiliare senza che questo comporti l'esecuzione di opere murarie e nella fattispecie è possibile definire il compendio oggetto di esecuzione immobiliare sanabile anch'esso stante la verifica della conformità sismica condotta.

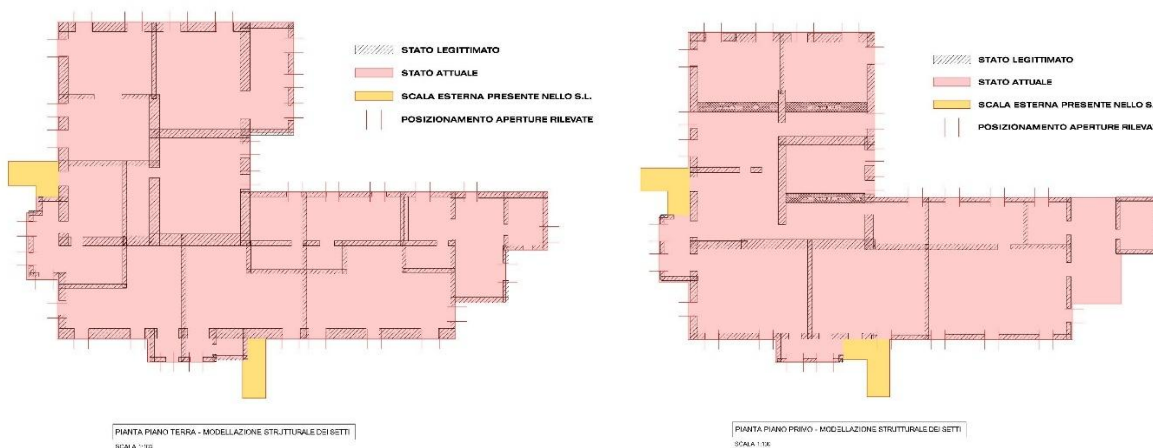
Per poter eseguire l'analisi globale necessaria, si è proceduto ad una valutazione approfondita dell'intero complesso edilizio, a seguito della quale sono emerse ulteriori difformità in termini di posizionamento delle aperture e di ingombro planivolumetrico. In particolare è stato rilevato lo spostamento di qualche apertura, mantenendo comunque le dimensioni previste dal progetto, e una lieve modifica dell'ingombro in pianta, conservando le stesse altezze previste in fase progettuale.

Si riporta di seguito la sovrapposizione tra lo stato legittimato e lo stato rilevato:
