DIFFORMITA' E MODIFICHE ATTUATE DALLA PROPRIETA' SENZA ATTI AUTORIZZATIVI

APPARTAMENTO sito nel Comune di Catania - Via Del Tarocco n°23 - piano 1°
al foglio 38, p.IIa 98, sub 4 (Categoria A/2 - Abitazioni di tipo civile)

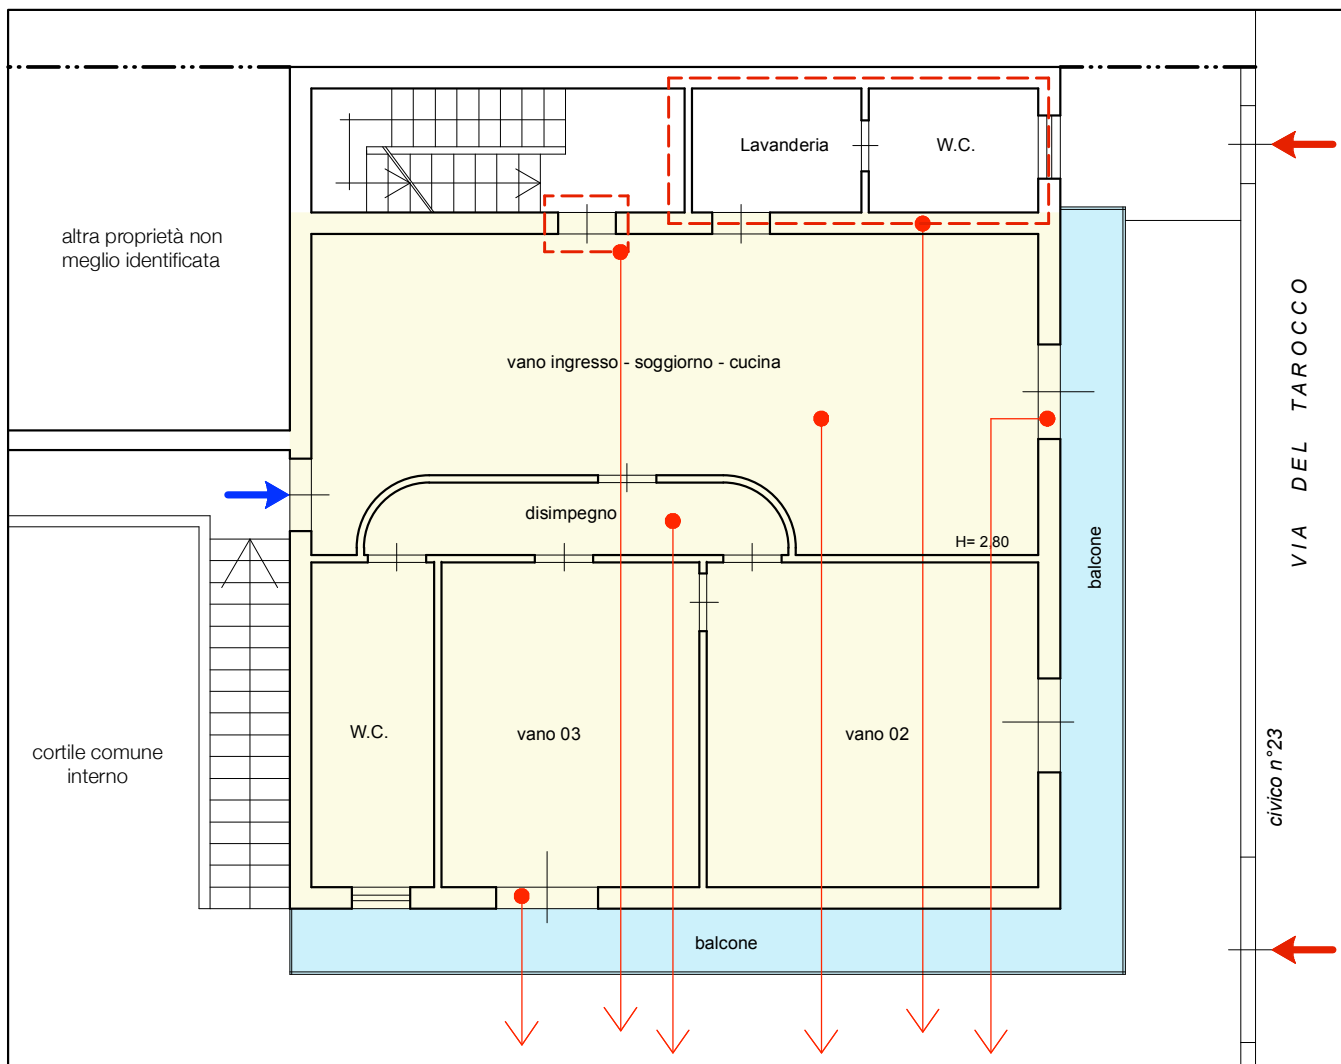
Va doverosamente evidenziato che vi sono delle incongruenze tra il grafico della C. E. in Sanatoria, la pianta catastale e lo stato di fatto riscontrato. Precisamente nel caso specifico si riscontra una differenza nella distribuzione interna: di fatto rispetto la pianta catastale e la Concessione Edilizia in Sanatoria, è stata eseguita una diversa distribuzione interna degli spazi, unificando il vano d'ingresso con il vano attiguo realizzando un unico vano ingresso/pranzo/cucina, e realizzando un disimpegno che distribuisce altri due vani e il servizio igienico. Inoltre due finestre identificate nei grafici della Concessione Edilizia in Sanatoria sono state trasformate in porte/finestre che si aprono verso il balcone perimetrale. Inoltre la preesistente porta d'ingresso dal vano scala comune è stata chiusa dall'esterno (pianerottolo di piano) con un pannello di cartongesso che andrà rimosso. Di fatto le variazioni descritte, cioè diversa distribuzione interna, **sono sanabili urbanisticamente**, mediante presentazione di una C.I.L.A./S.C.I.A. in Sanatoria, per il tramite di tecnico abilitato, per diversa distribuzione interna con ammenda pari ad € 1.000. Successivamente, per il tramite di un tecnico abilitato, si dovrà dare seguito all'aggiornamento catastale della pianta dell'immobile presentando una nuova DOCFA con un costo presunto pari ad € 700 comprensivo di oneri da versare all'Agenzia delle Entrate. (Allegati 05 - 06)

E' stata operata un'altra modifica: nel pianerottolo di piano del vano scala comune all'edificio che collega i piani primo e secondo, sono stati realizzati un vano lavanderia e un altro vano servizio igienico, messi in comunicazione con l'appartamento aprendo una porta d'accesso diretta sull'ampio vano ingresso/pranzo/cucina con la lavanderia. Di fatto si configura un ampliamento dell'appartamento, ma includendo uno spazio non di proprietà, ma comune (vano scala) all'intero fabbricato residenziale. (Allegati 05 - 06)

Tale ampliamento non è assolutamente bonificabile sotto il profilo urbanistico, e pertanto si dovrà dare seguito al ripristino dei luoghi come in origine, demolendo i due vani realizzati nel vano scala, chiudendone l'accesso diretto dall'appartamento. Il costo presuntivo per tale ripristino sarà verosimilmente pari a circa € 5.000, costo che sarà decurtato dal valore commerciale del bene.
