ELABORATO FOTOGRAFICO

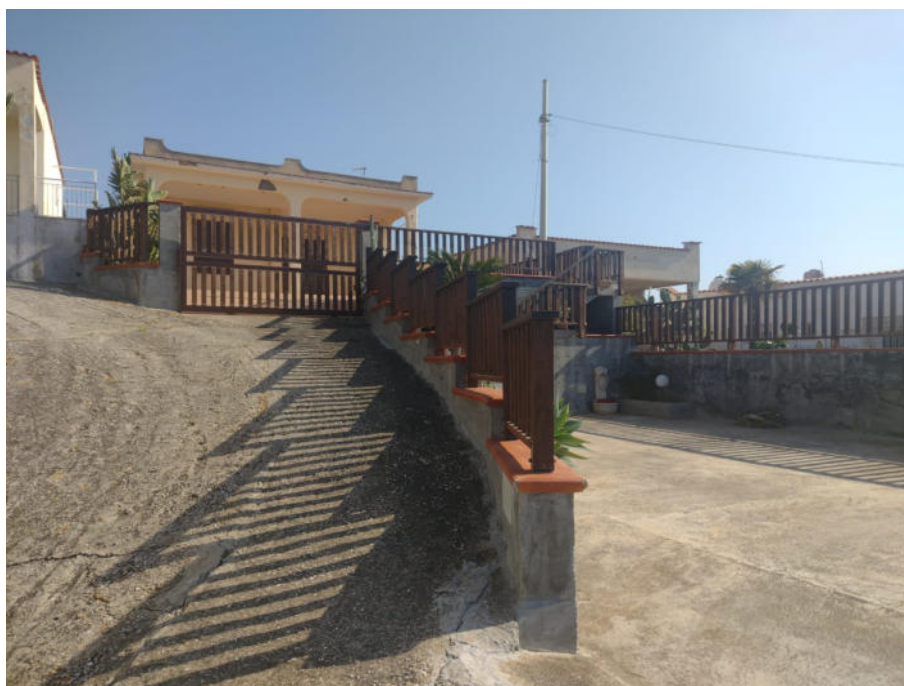
Foto n.1 Accesso carrabile.

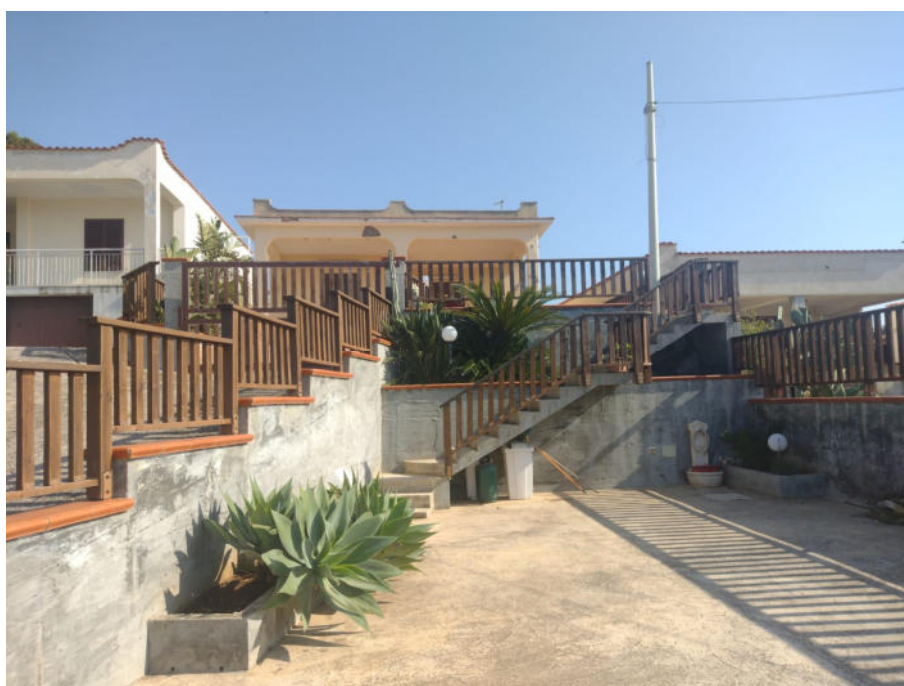
Foto n.2 Spazio esterno con accesso pedonale.

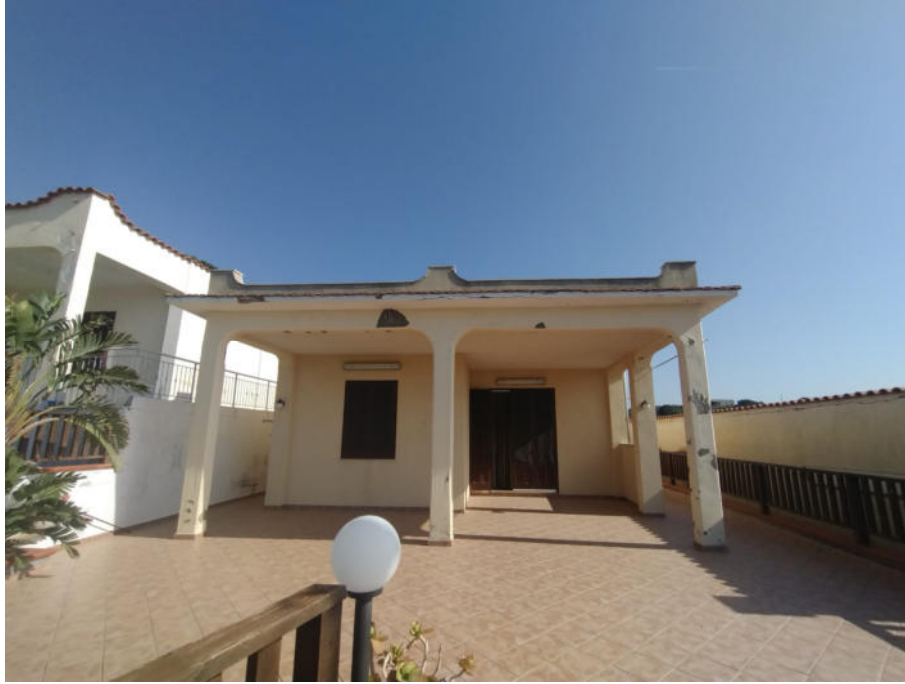
Foto n.3 Prospetto principale con portico.

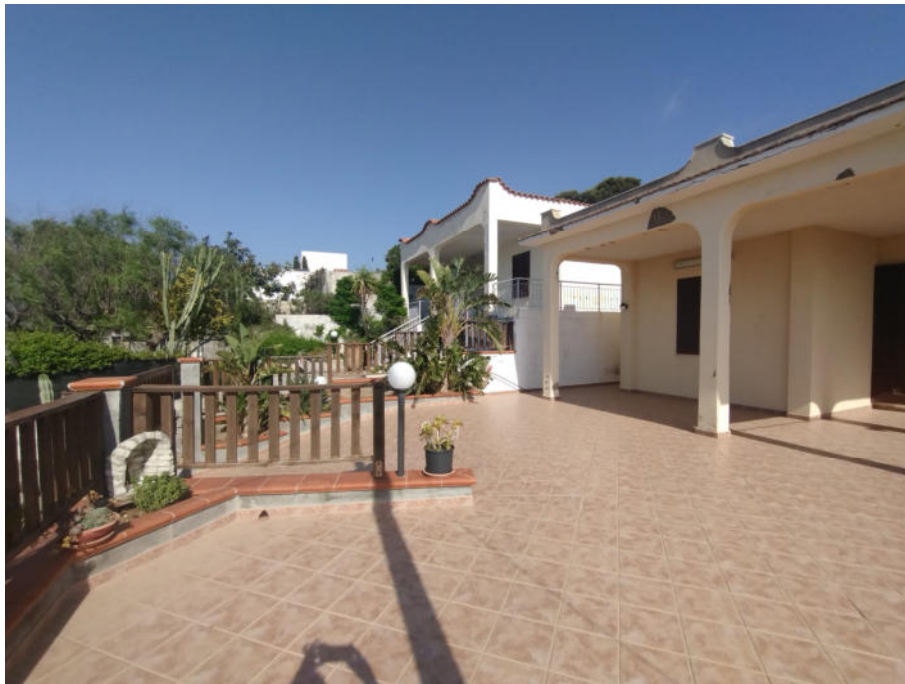
Foto n.4 Spazio esterno veranda.

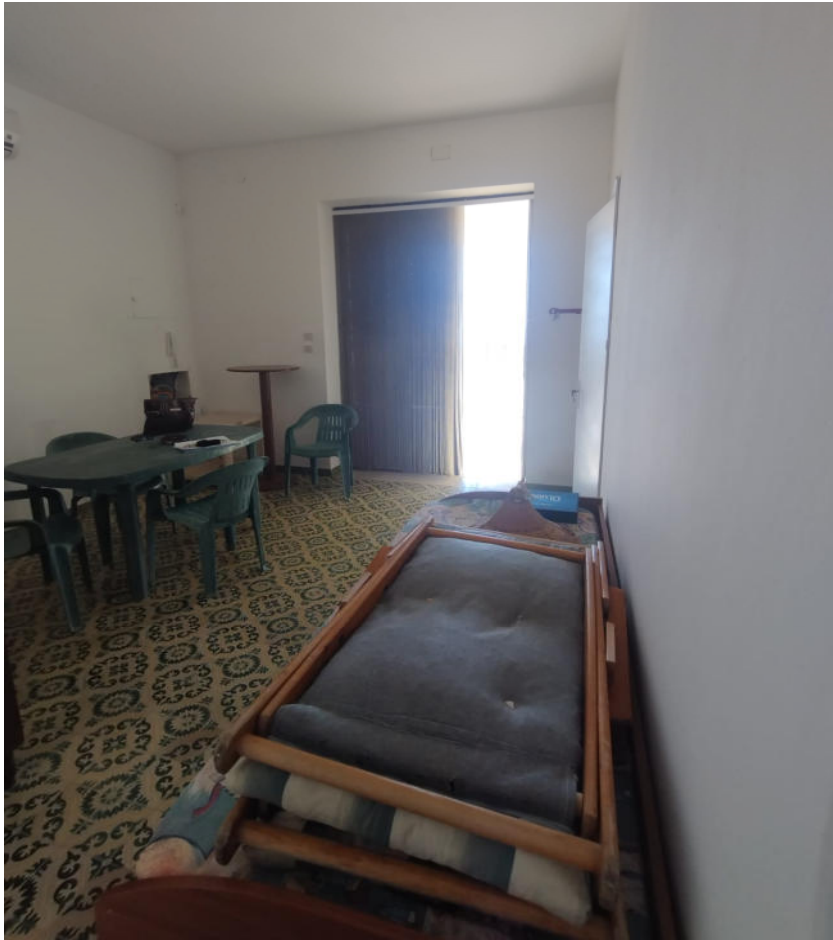
Foto n.5

Ingresso principale
soggiorno.

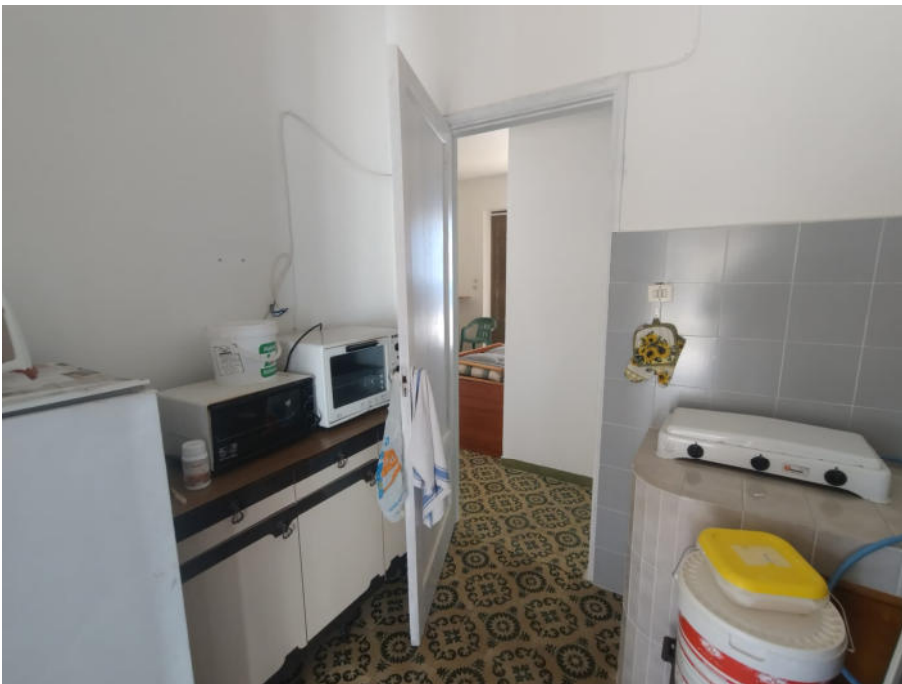
Foto n.6

Vano cucina.

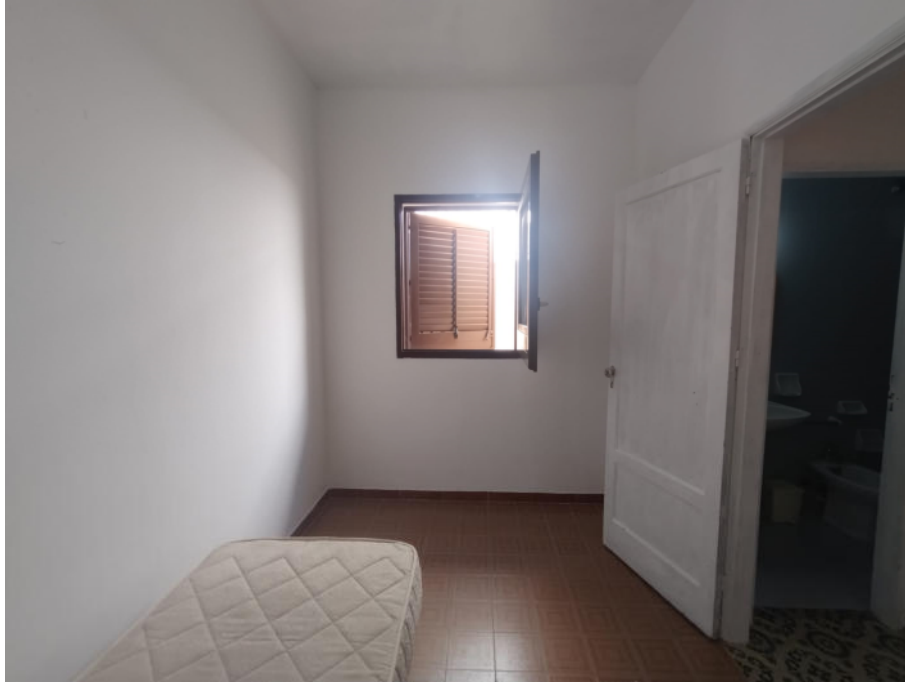
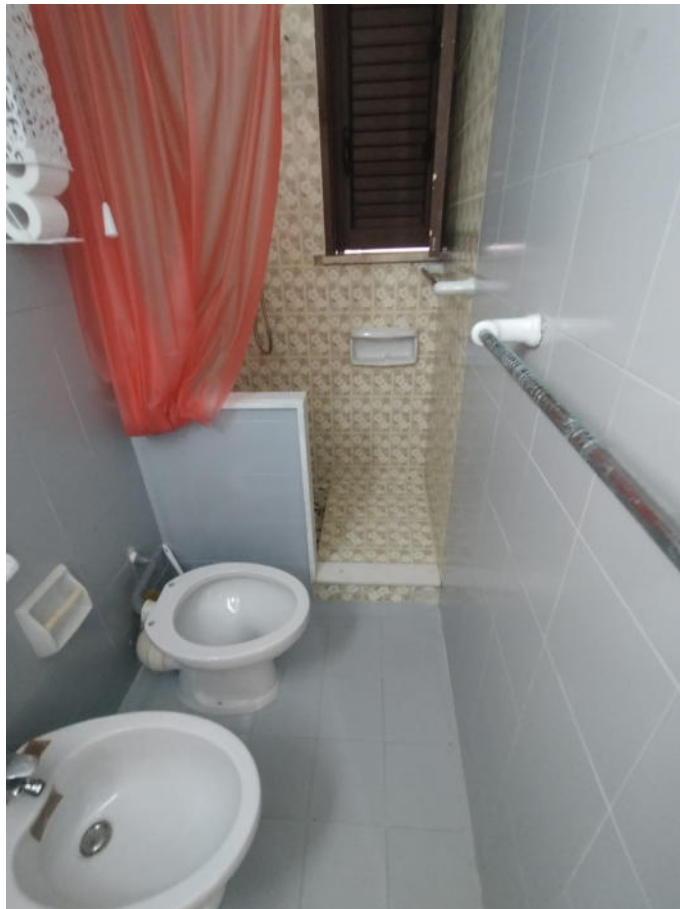
Foto n.7 - 8
Vano, Bagno.

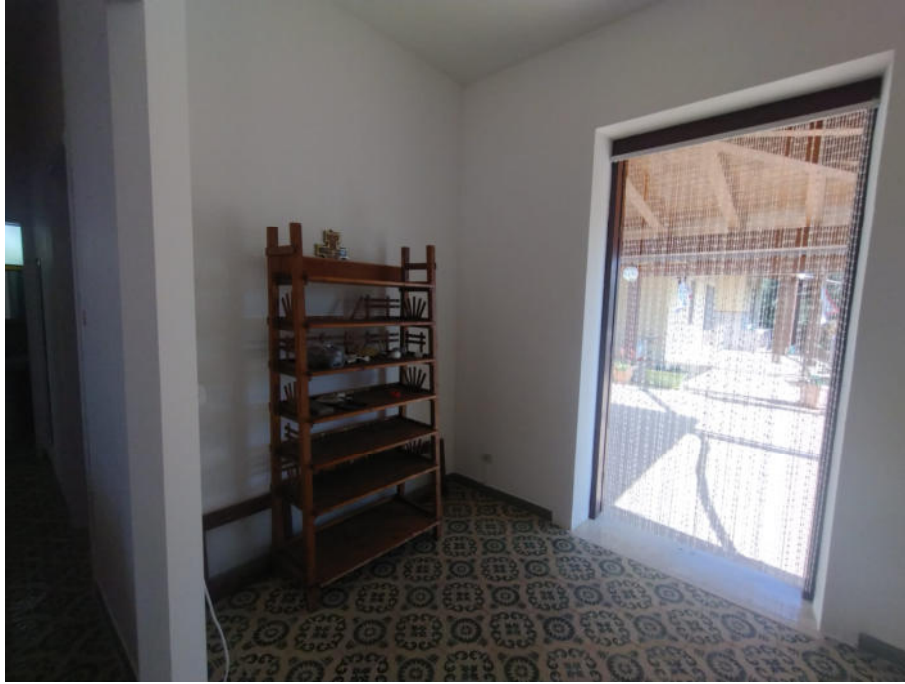
Foto n.9

Vano prospiciente la veranda esterna.

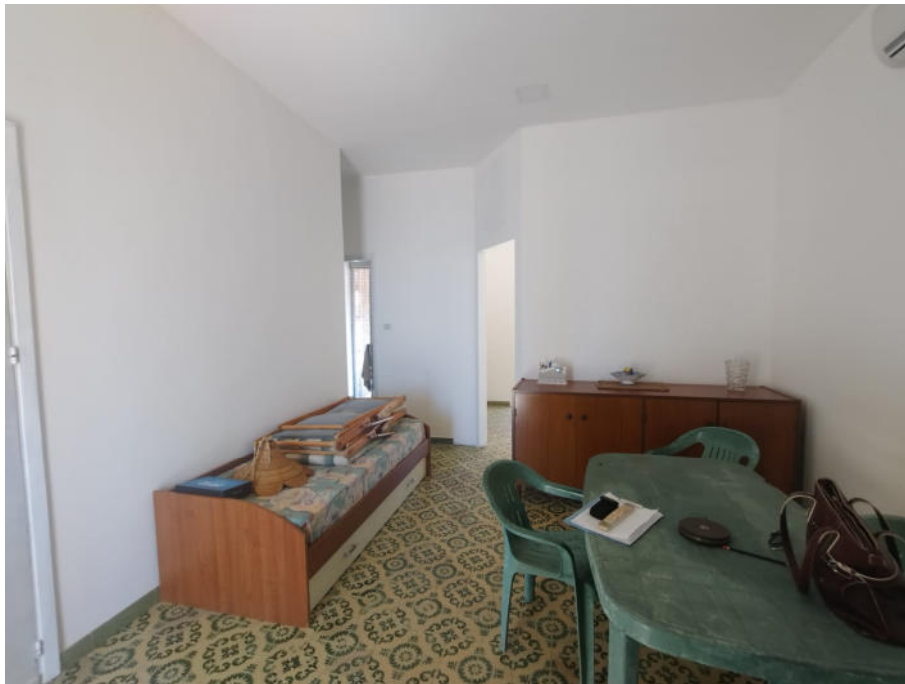
Foto n.10

Soggiorno con distribuzione ad altri vani.

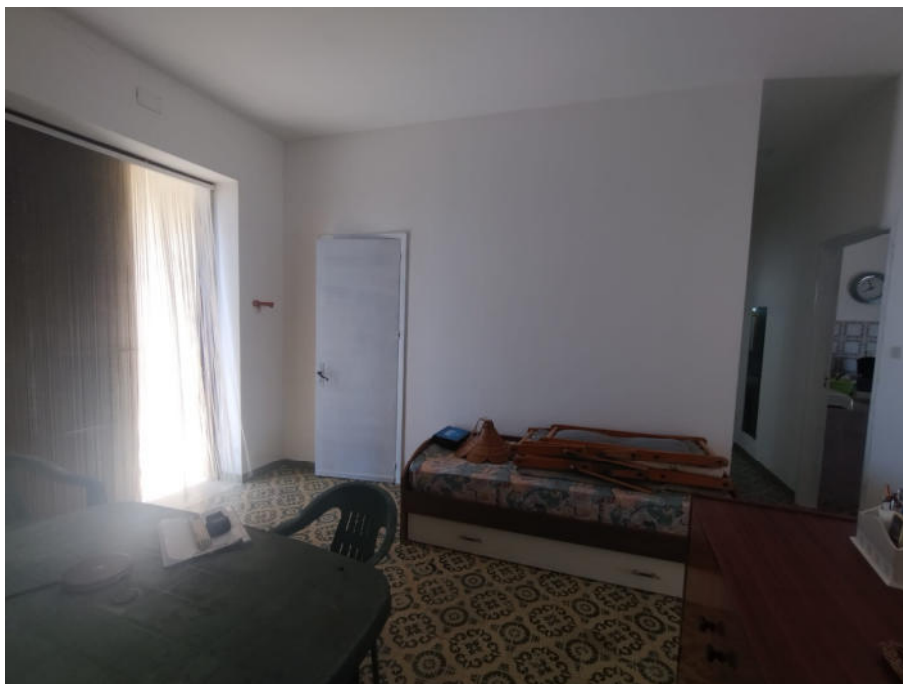
Foto n.11
Soggiorno.

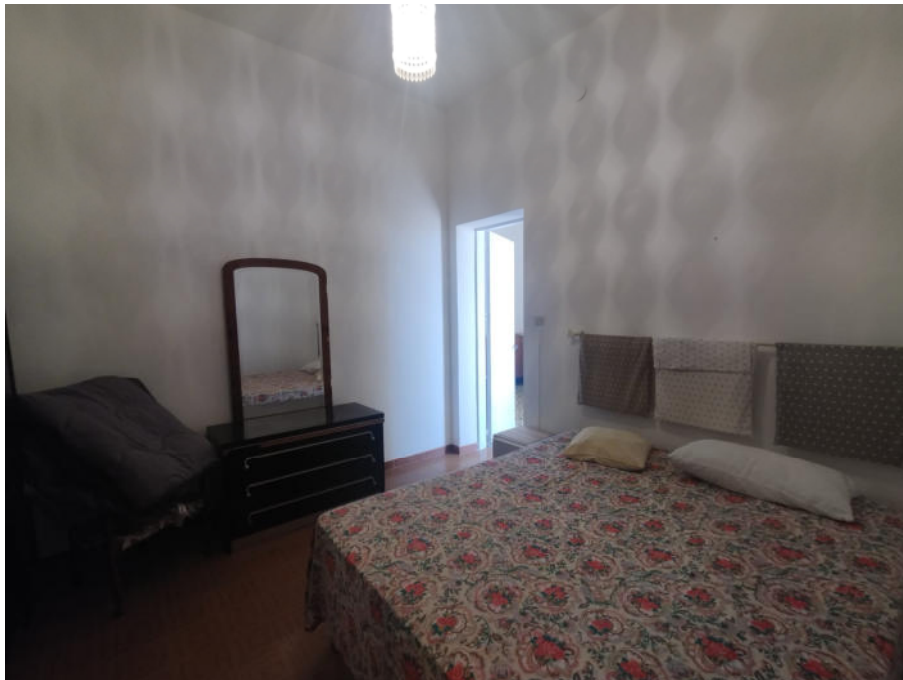
Foto n.12
Camera da letto.

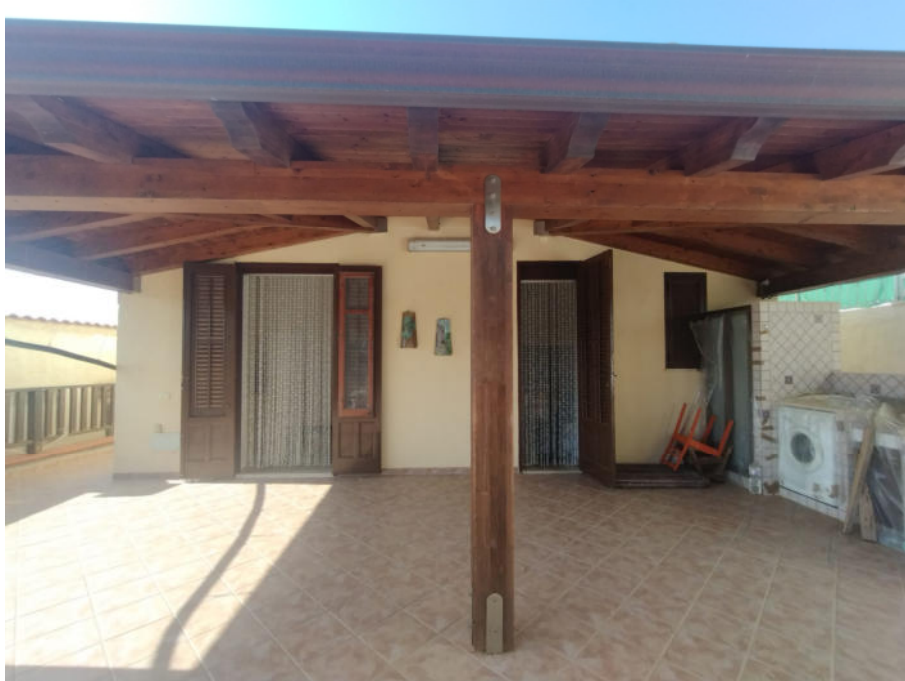
Foto n.13

Veranda esterna lignea posta nel lato posteriore.

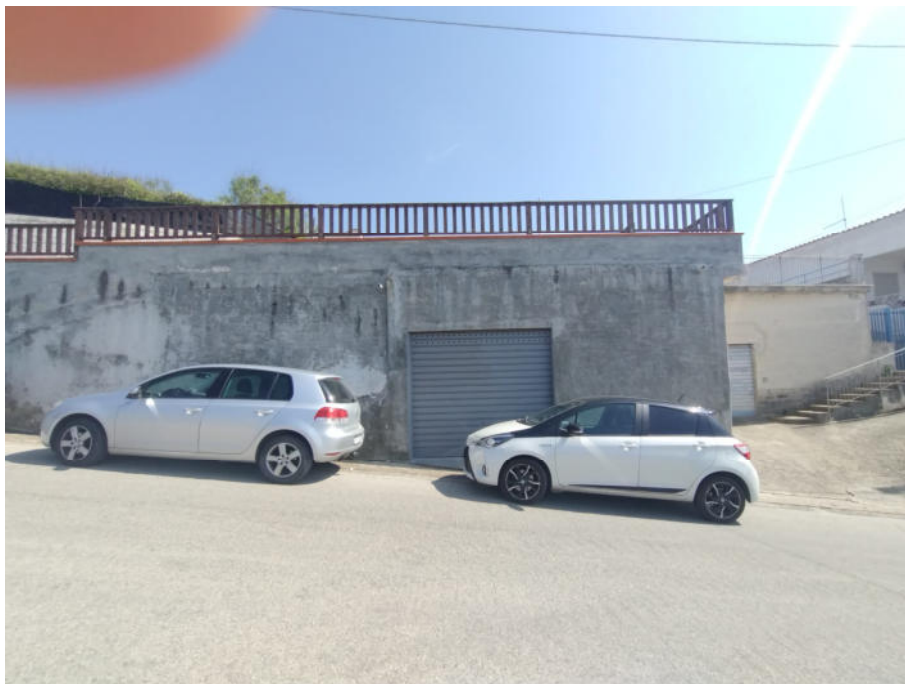
Foto n.14

Locale riposto collocato alla quota della strada.

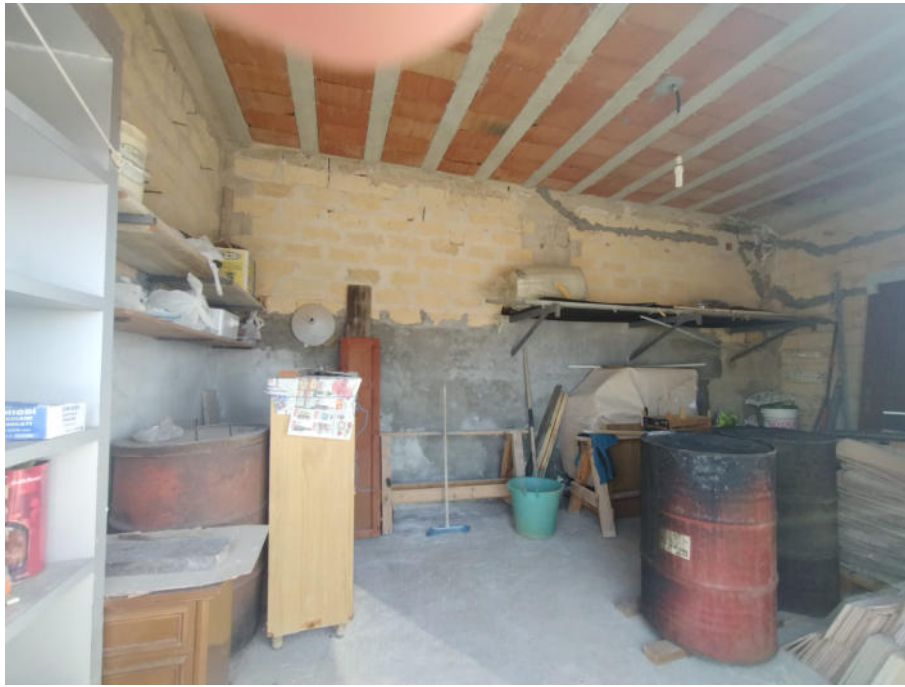
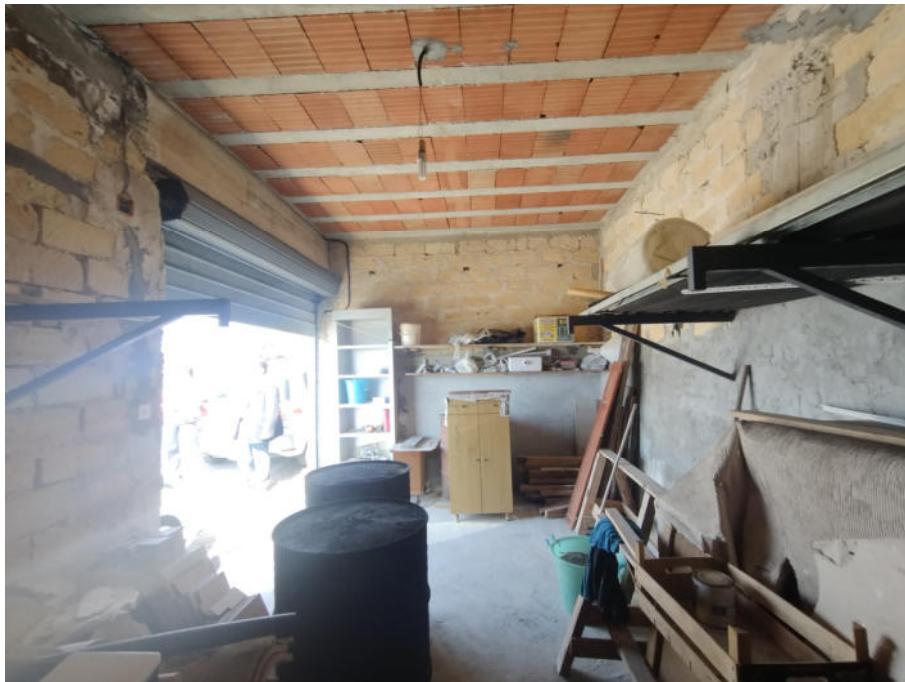
Foto n.15 - 16

Interno del riposto con finitura grezza.

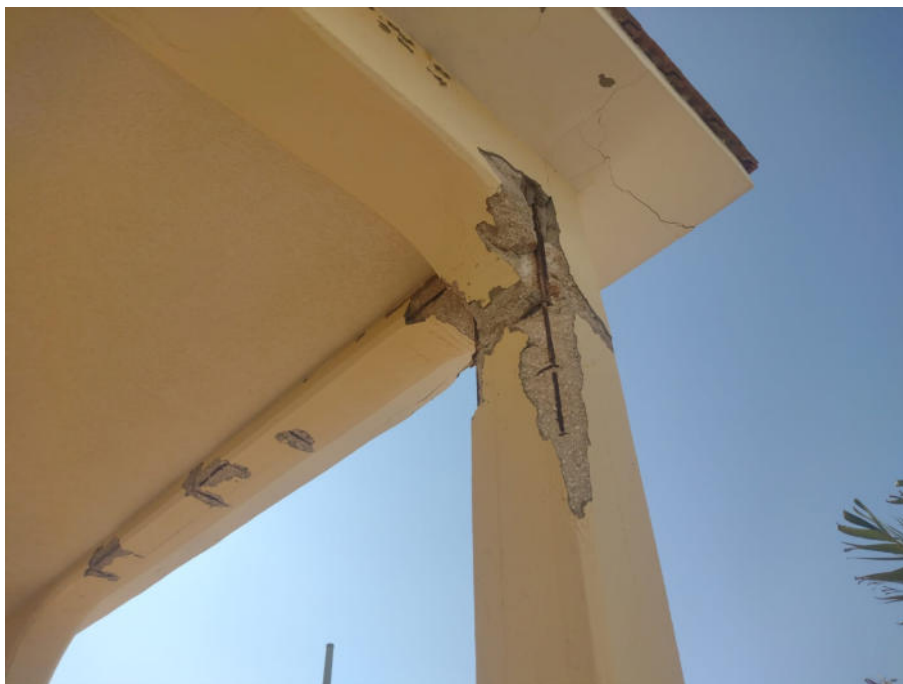
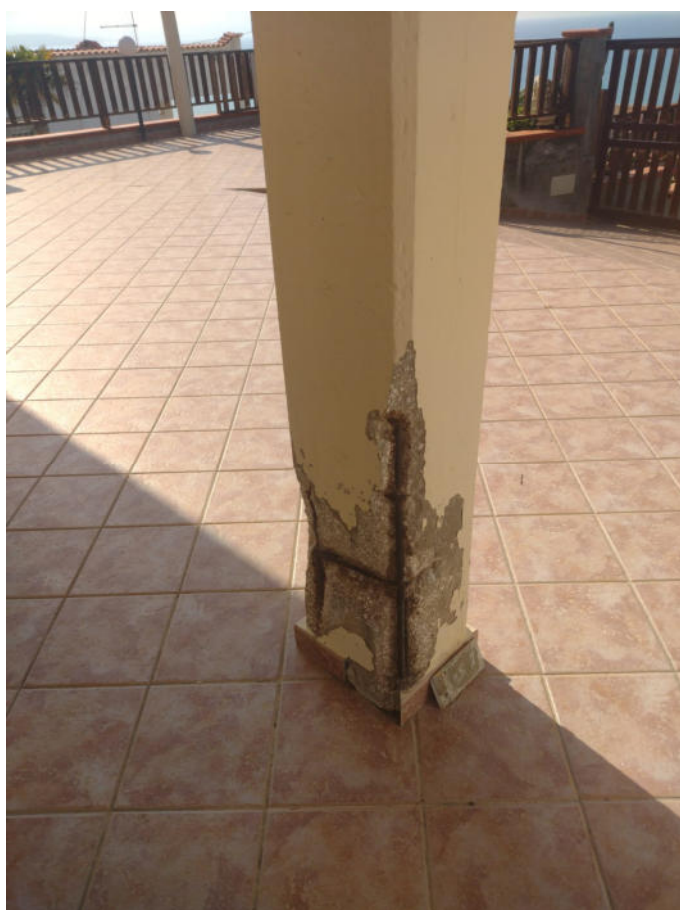
Foto n.17 – 18 Manifestazione di fenomeni di ossidazione dell'armatura con conseguente distacco del conglomerato cementizio.
