Localizzazione civ. 17 – Google maps

ESTERNI

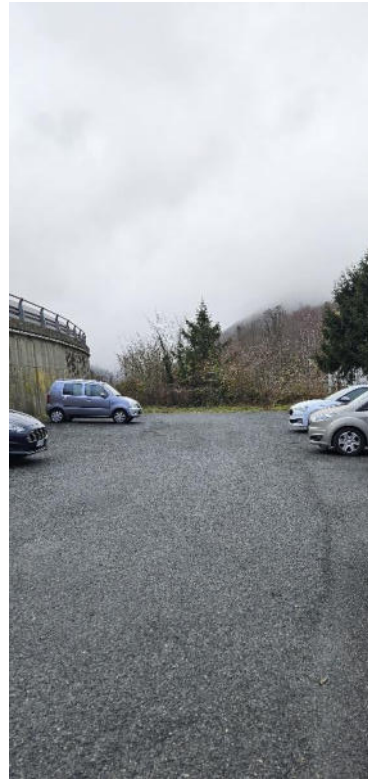
Vista parte condonata prospetto dal piazzale

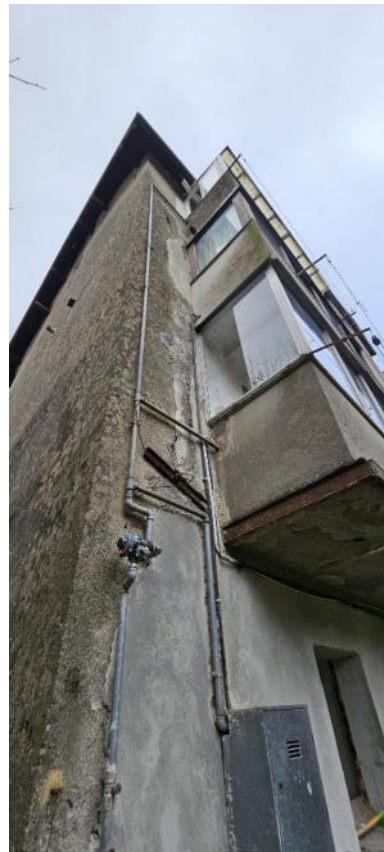
Particolari veranda e condizioni facciate edificio

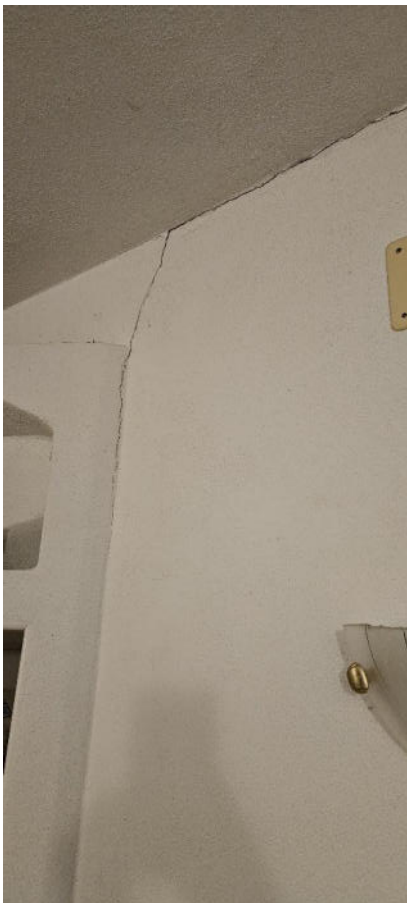
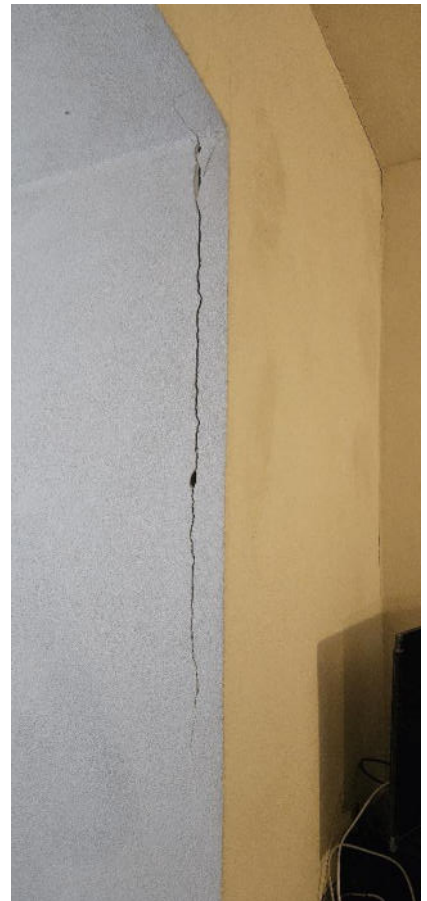
lesioni muratura

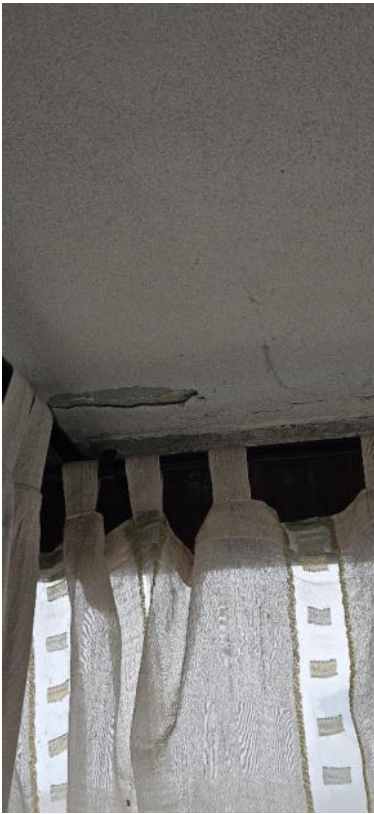
lesioni intonaco soffitto veranda

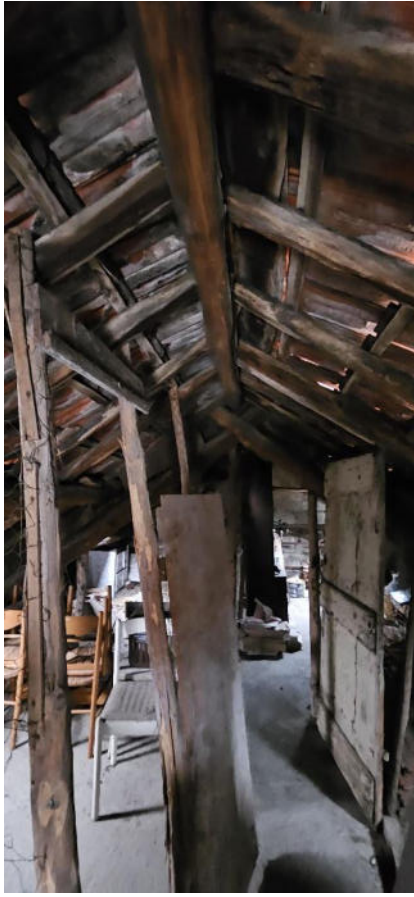
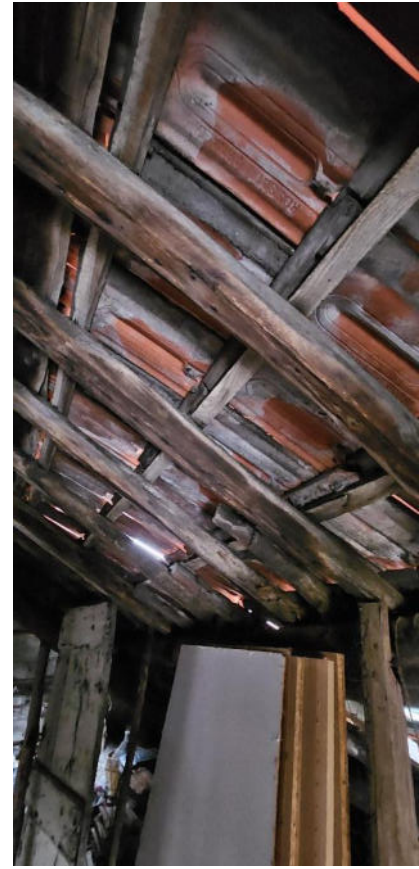
situazione copertura
