Localizzazione dei Beni n.1 e 2 su base aerofotografica (anno 2025) con individuazione dei fabbricati realizzati senza autorizzazione edilizia e della strada privata di accesso al cortile del Bene 1 – fonte Google Maps

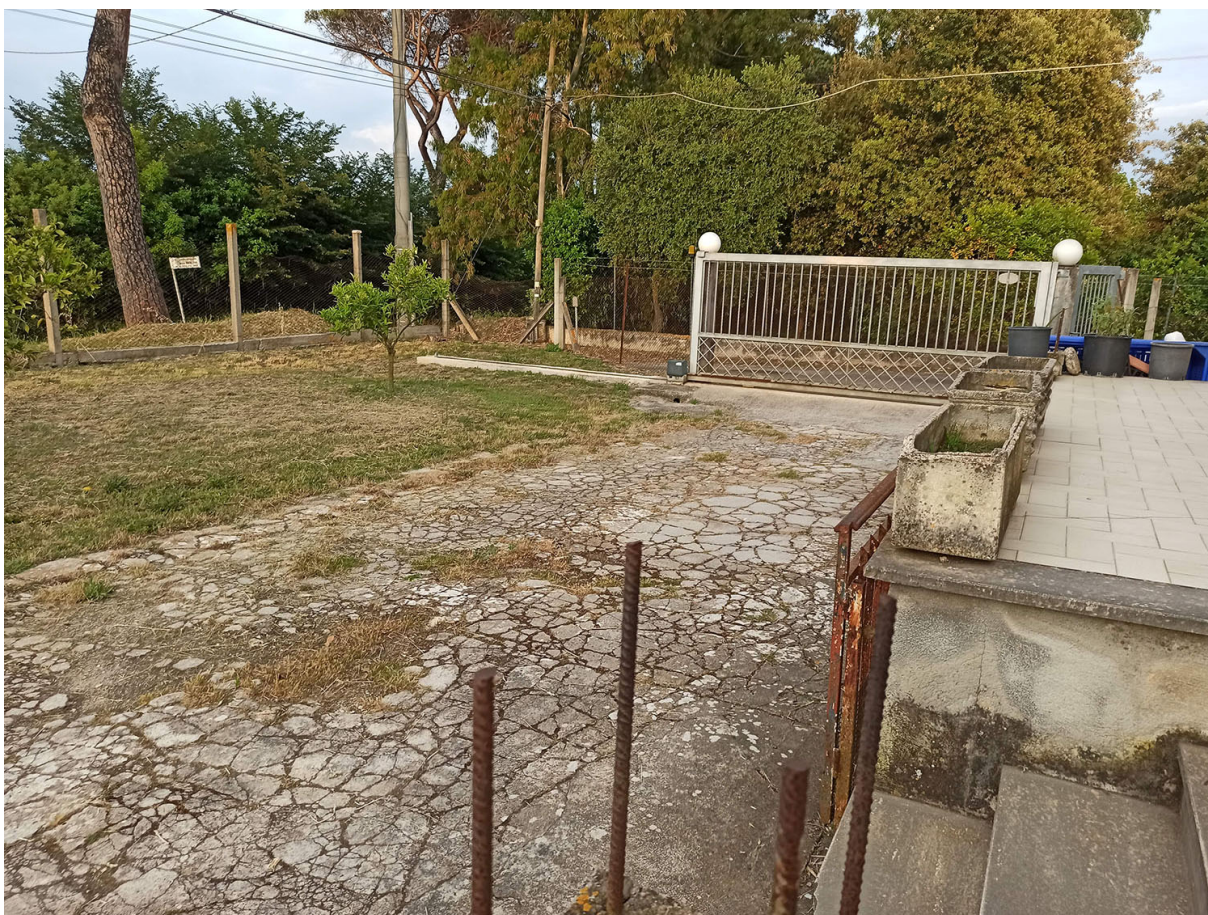
Foto n.5- vista del cortile sul versante NORD-EST con l'area pavimentata in cls in stato di dissesto

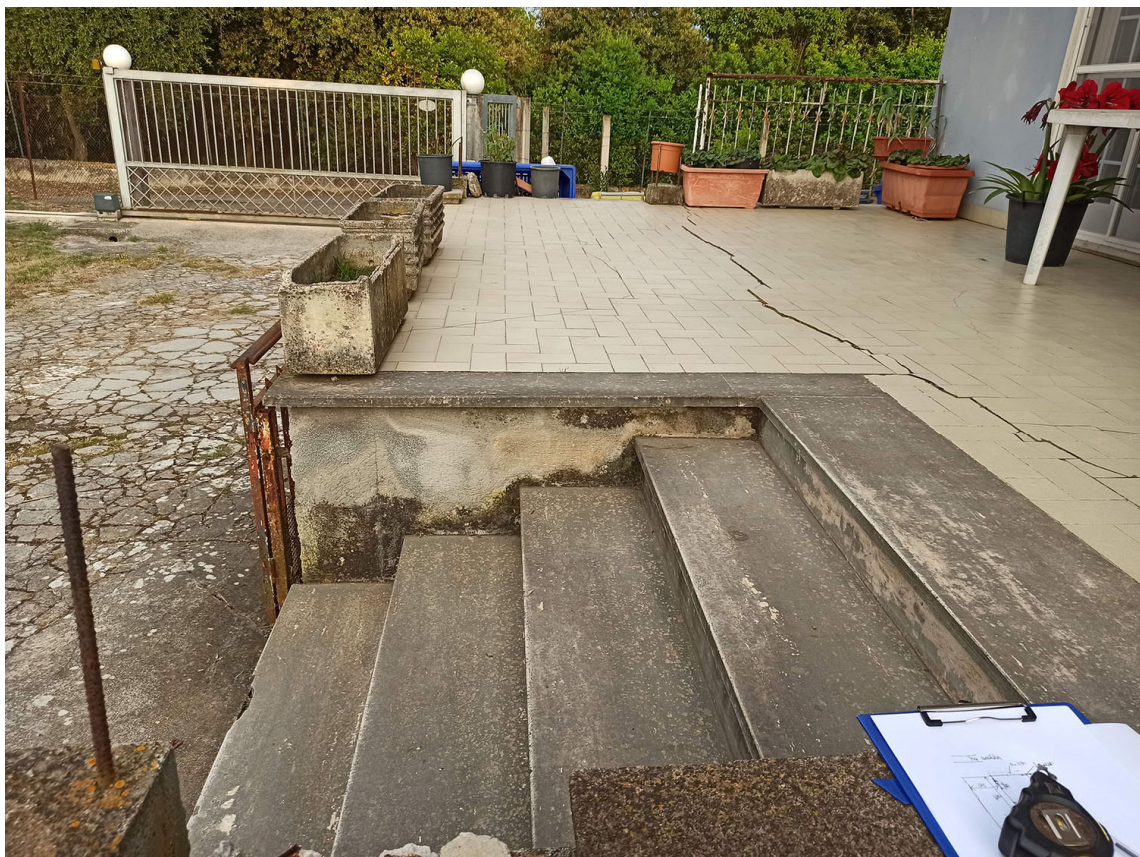
Foto n.8- vista della terrazza sul versante NORD-EST su basamento rialzato con la pavimentazione lesionata ed i gradini in stato di degrado

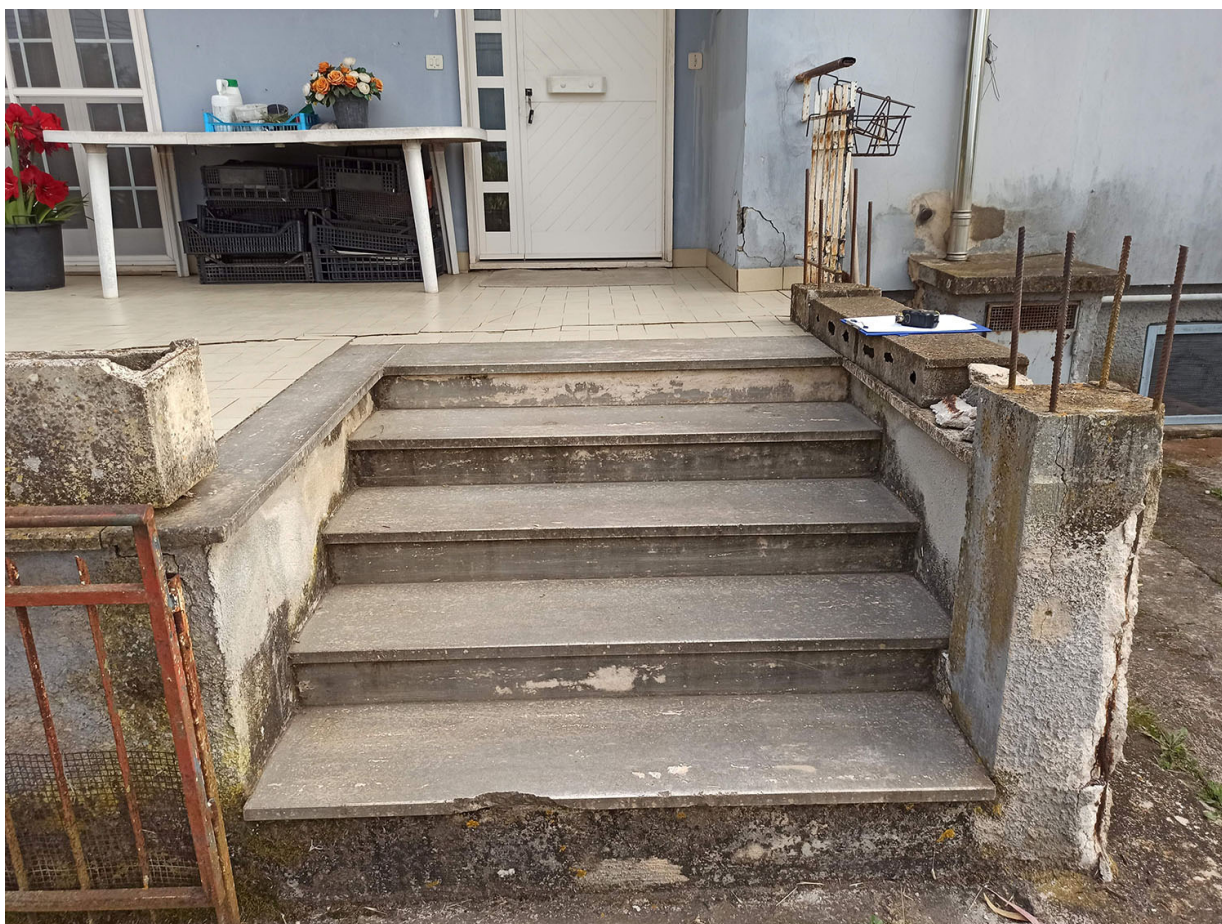
Foto n.9- vista della terrazza sul versante NORD-EST su basamento rialzato con la pavimentazione lesionata ed i gradini in stato di degrado

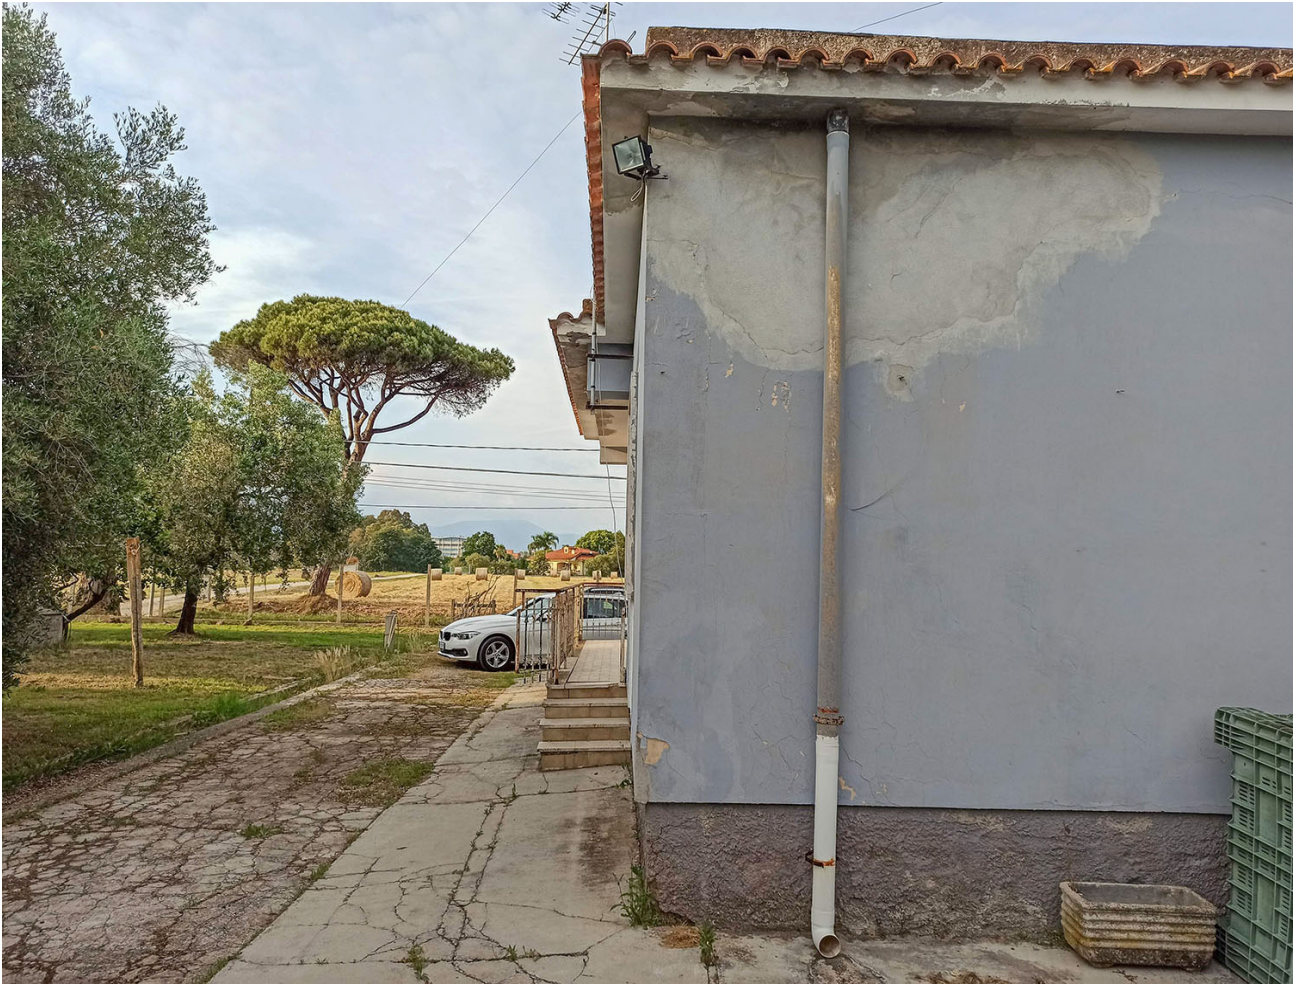
Foto n.13- vista del villino in direzione SUD-EST con il paramento murario in stato di degrado per umidità ed infiltrazioni dal lastrico solare

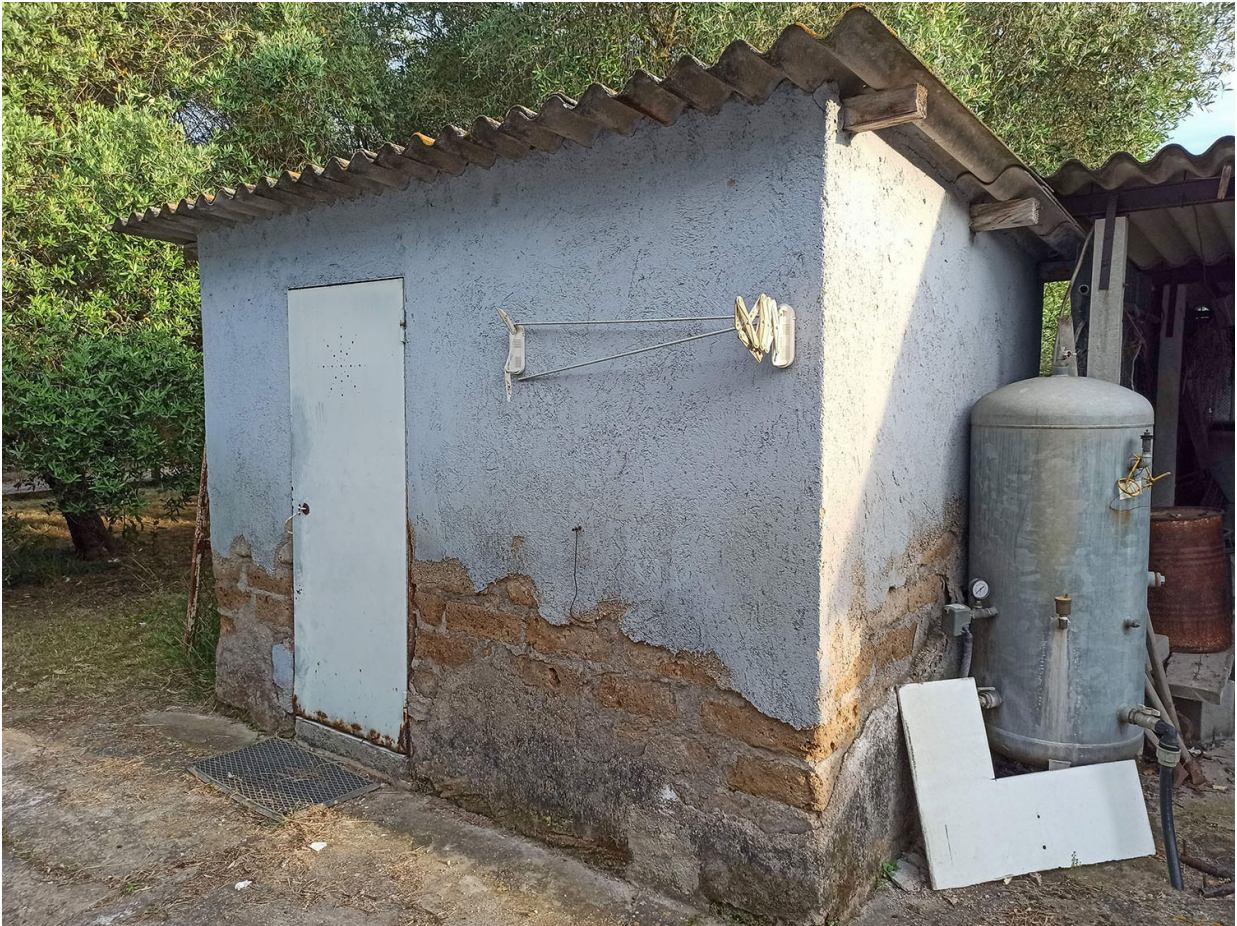
Foto n.15 - vista del fabbricato G (locale tecnico) realizzato senza autorizzazione sul confine SUD-OVEST
Foto n.16 - vista del fabbricato F (tettoia) realizzato senza autorizzazione sul confine SUD-OVEST

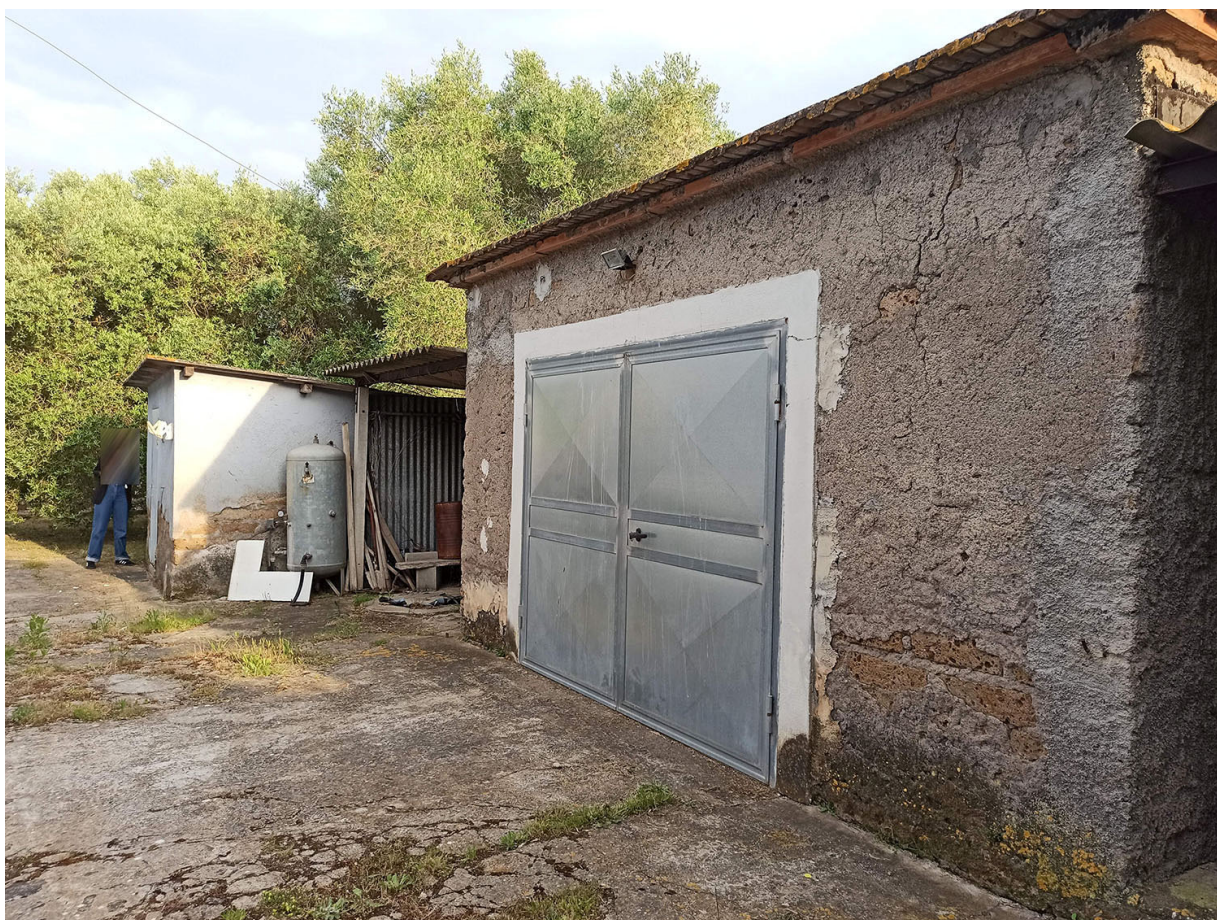
Foto n.17 - vista dei fabbricati E (deposito/autorimessa) – F (tettoia) – G (locale tecnico) realizzati senza autorizzazione sul confine SUD-OVEST

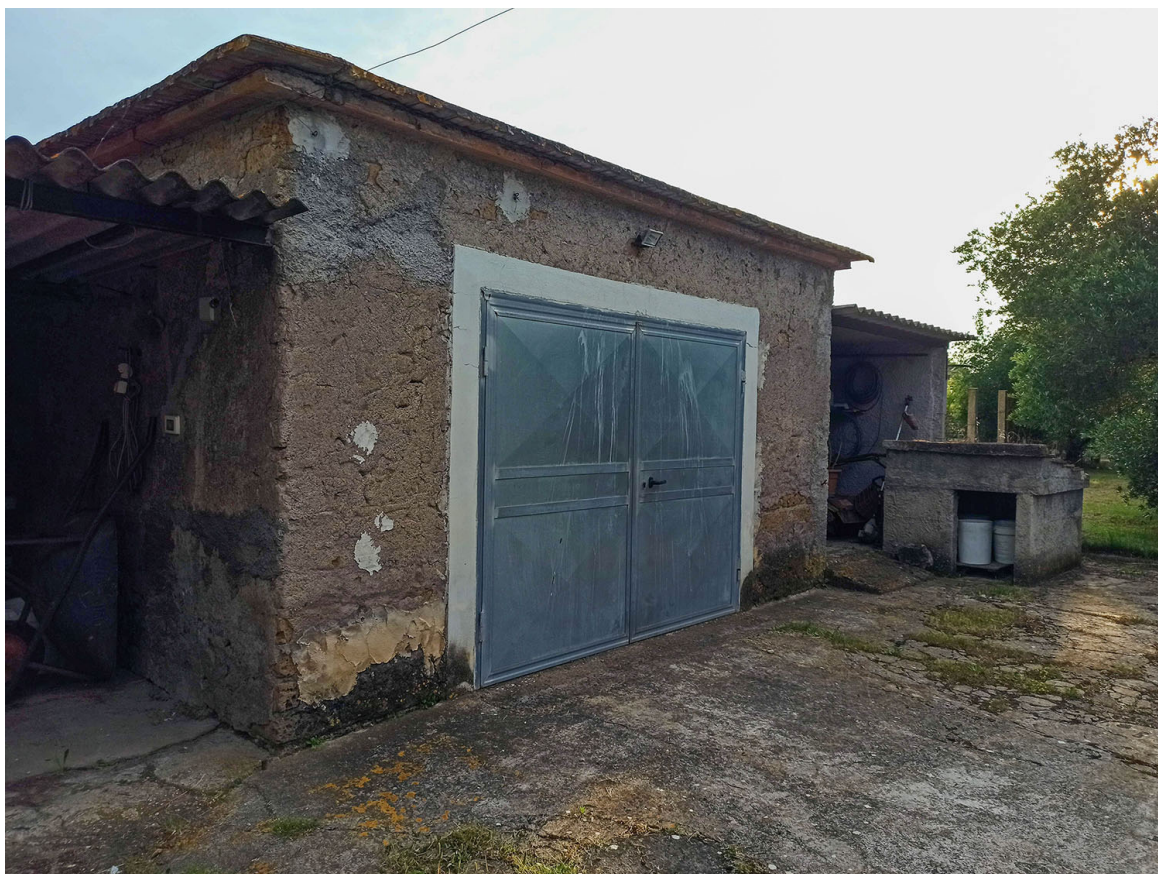
Foto n.18 - vista dei fabbricati E (deposito/autorimessa) – D (tettoia) realizzati senza autorizzazione sul confine SUD-OVEST

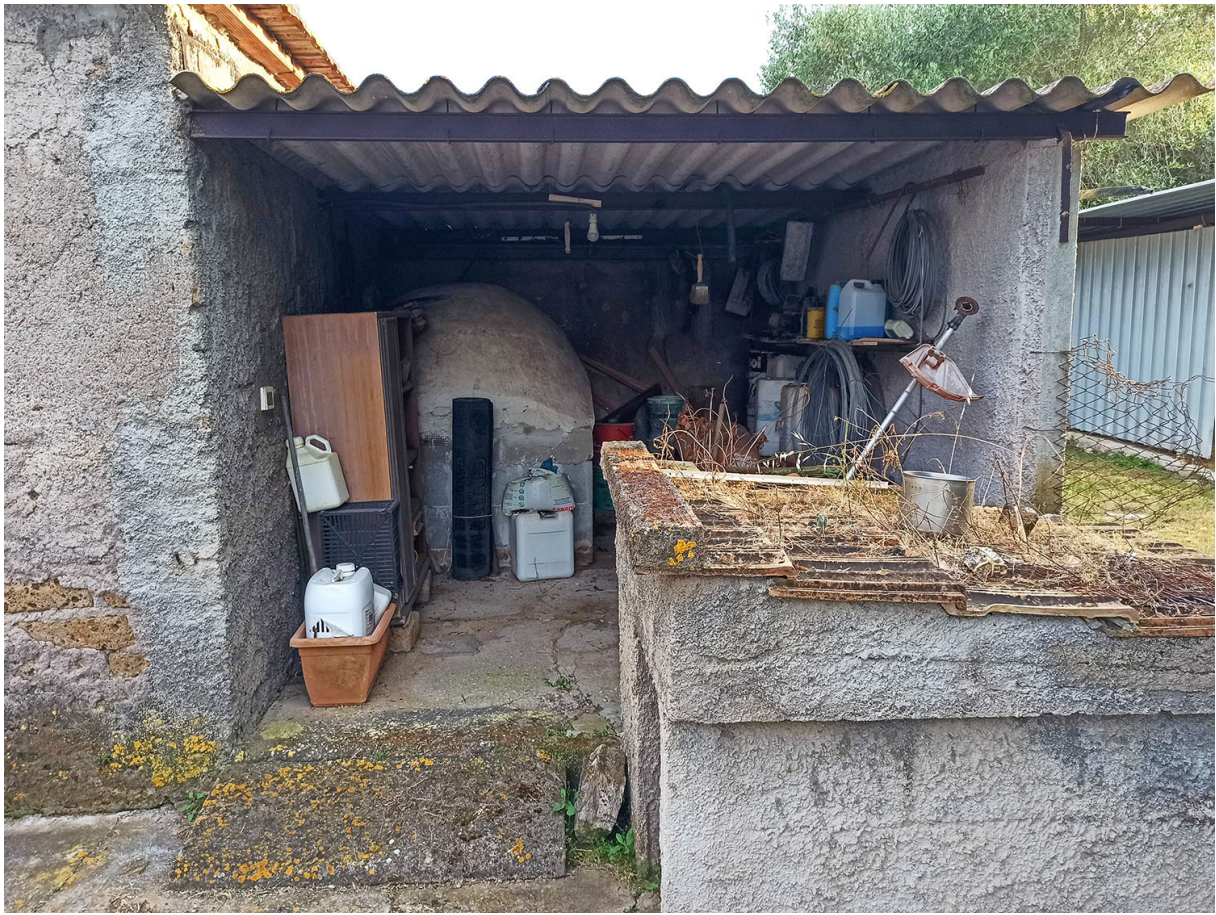
Foto n.19 - vista dei fabbricato D (tettoia) realizzato senza autorizzazione sul confine SUD-OVEST
Foto n.20 - vista dei fabbricati C (pollaio/porcilaia) – D (tettoia) realizzati senza autorizzazione sul confine SUD-OVEST

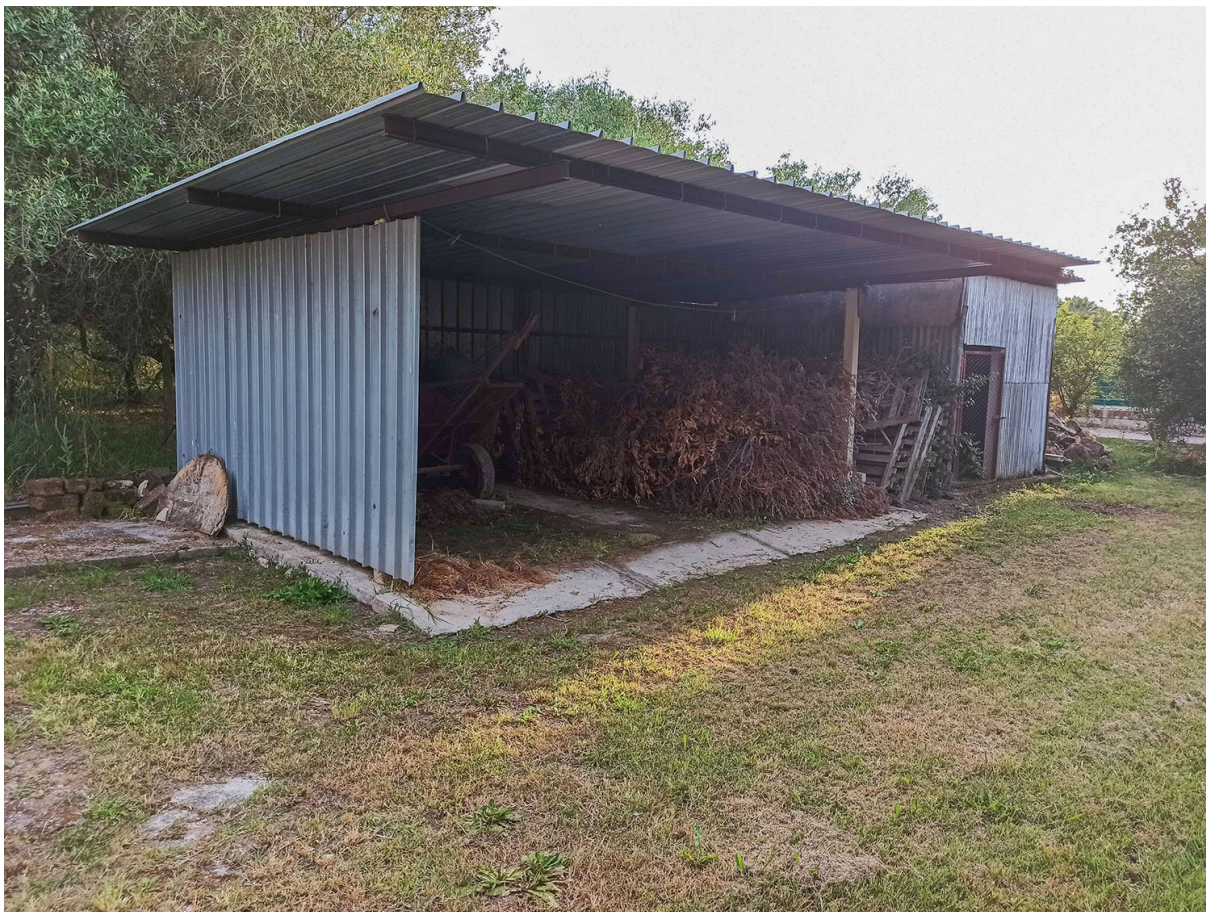
Foto n.21 - vista dei fabbricati A (ricovero attrezzi) e B (tettoia) realizzati senza autorizzazione sul confine SUD-OVEST
Foto n.22 - vista dei fabbricato A (ricovero attrezzi) realizzato senza autorizzazione sul confine SUD-OVEST

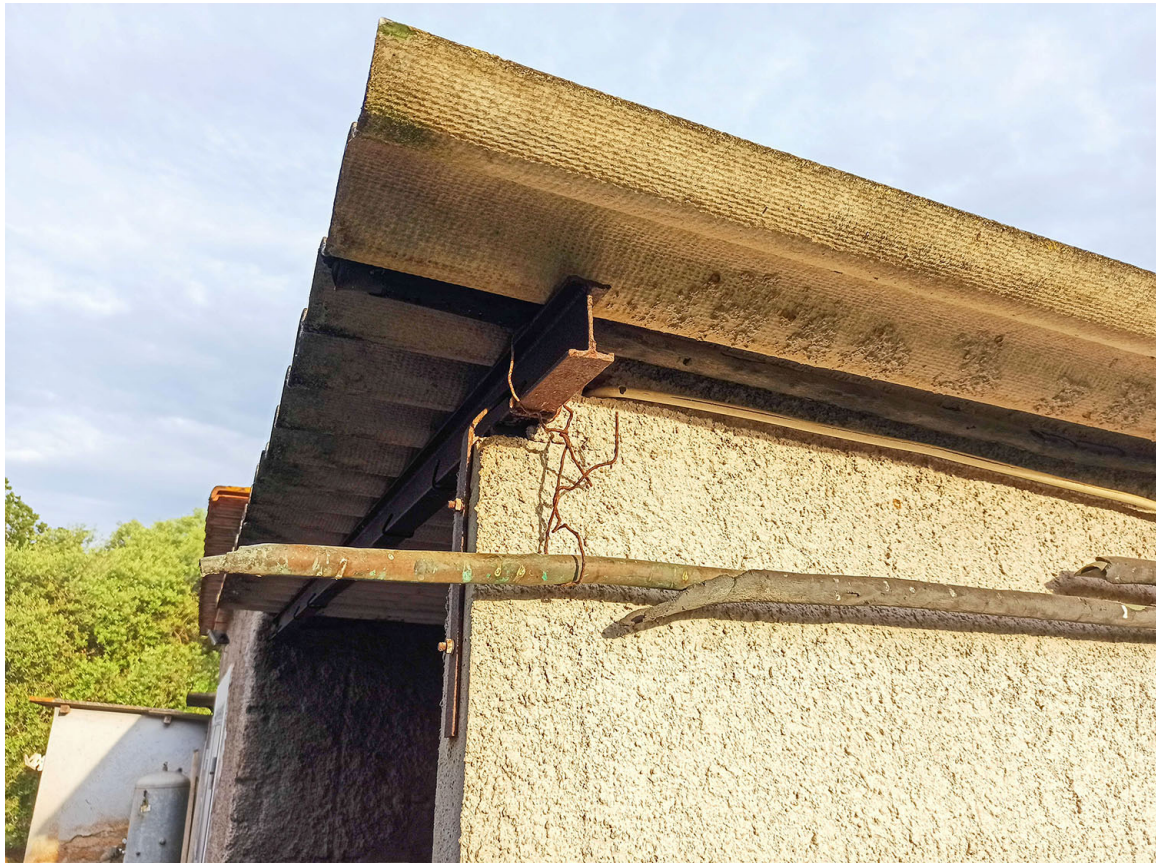
Foto n. 29 - dettaglio del fabbricato D (tettoia) copertura in cemento amianto, muratura in blocchi di cls e travi in acciaio

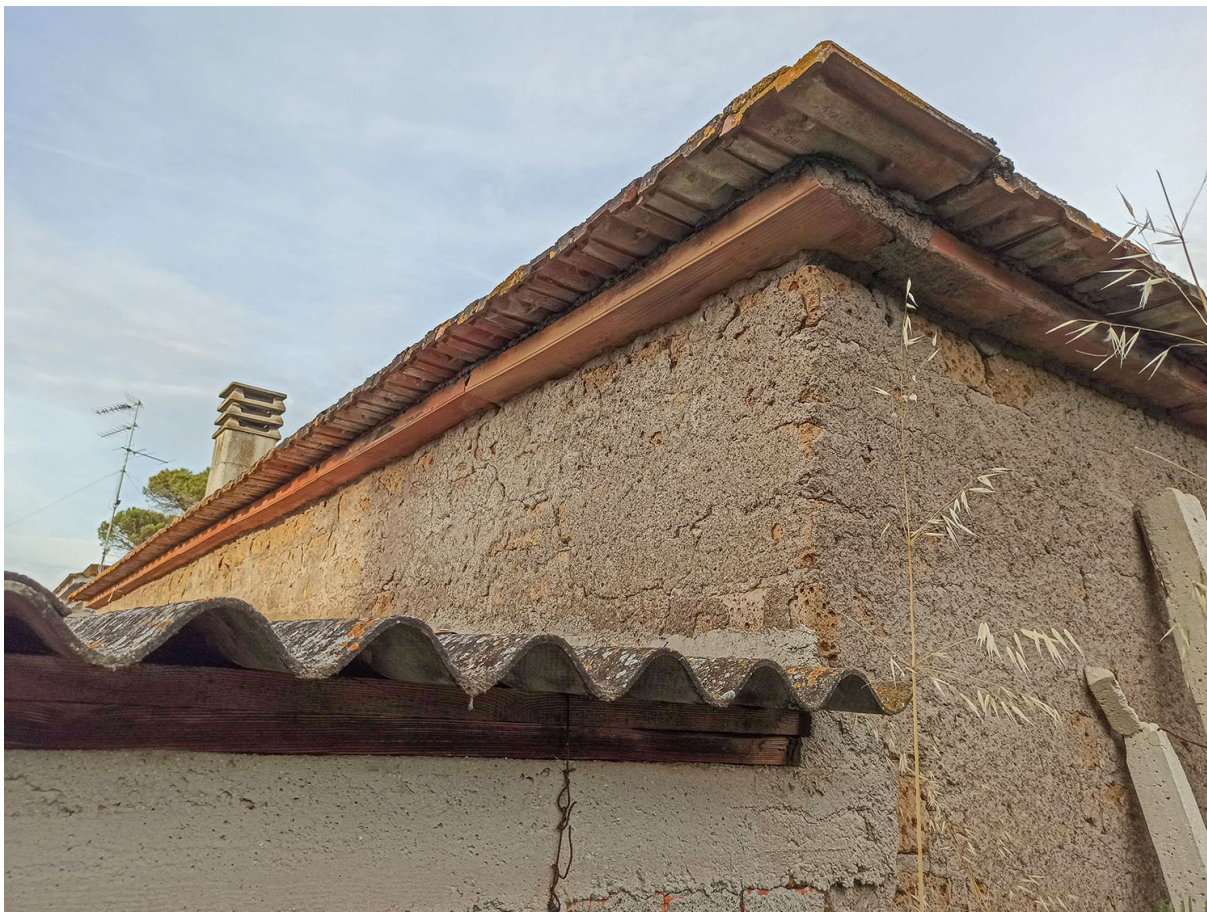
Foto n. 30 - dettaglio dei fabbricati C (pollaio/porcilaia) con copertura in cemento amianto, la muratura in pietra di tufo e travi in legno e E (deposito/autorimessa) con copertura in solaio di latero-cemento e tegole di laterizi
Foto n.31- vista del cortile con i fabbricati realizzati senza autorizzazione

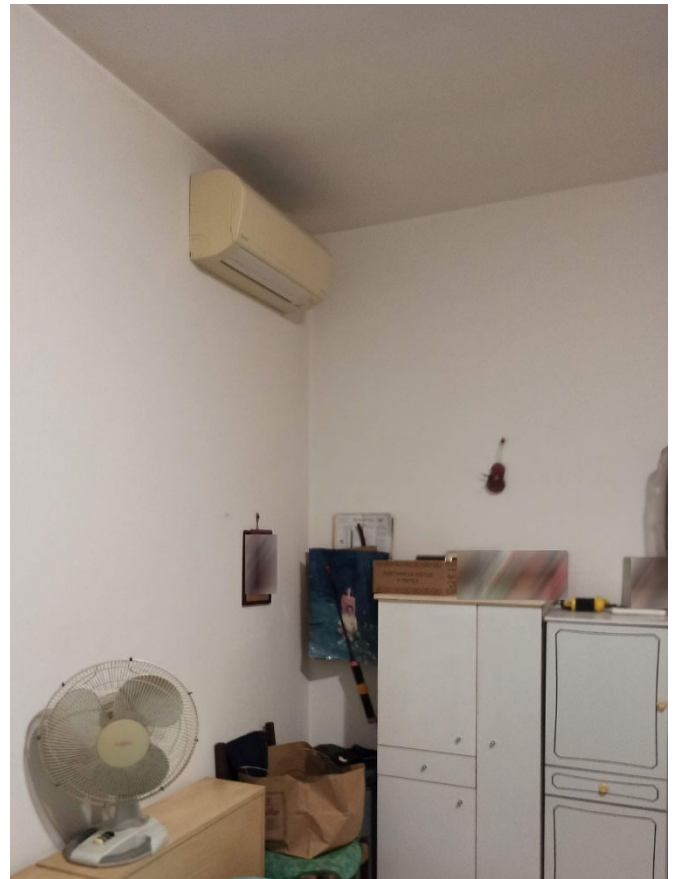
Foto n. 55 - dettaglio delle macchie di umidità per infiltrazione dal lastrico di copertura

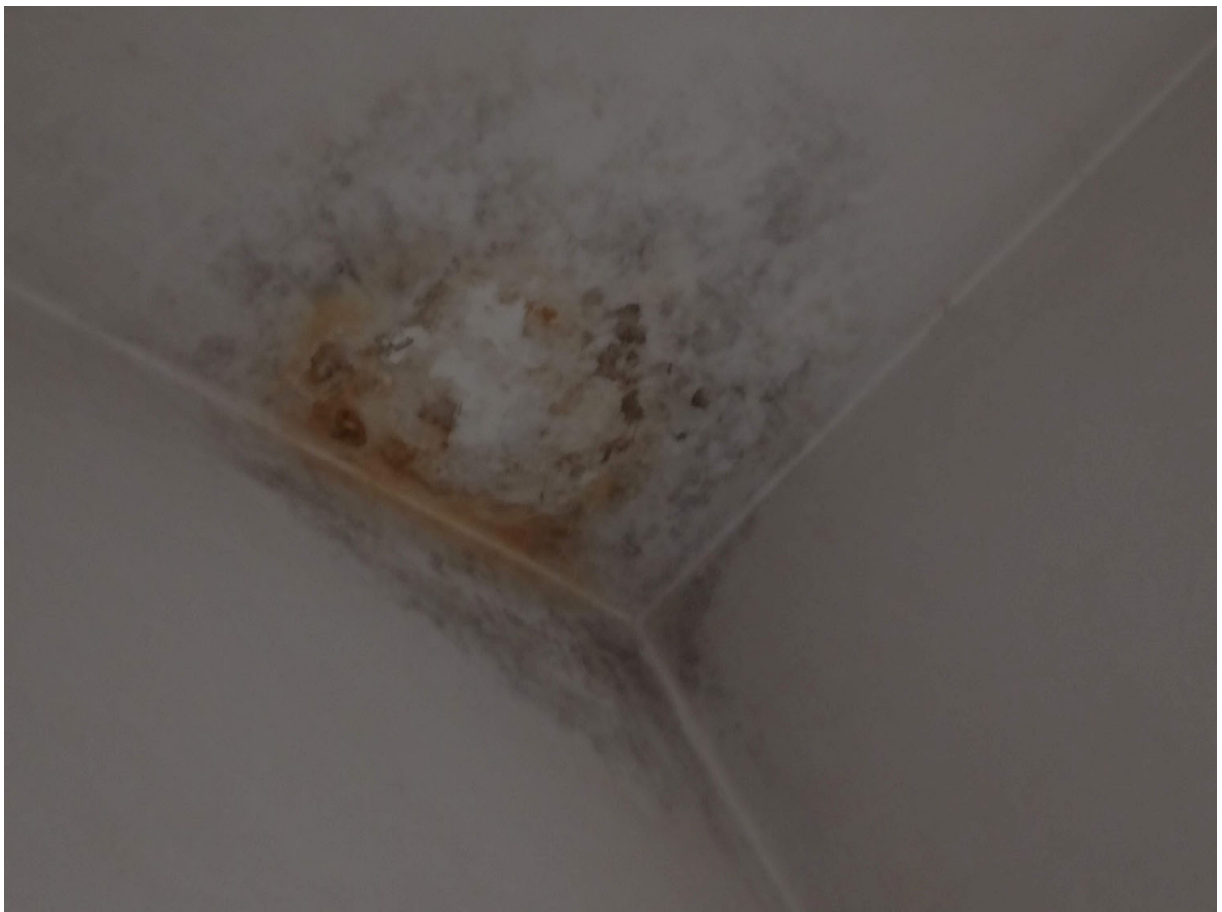
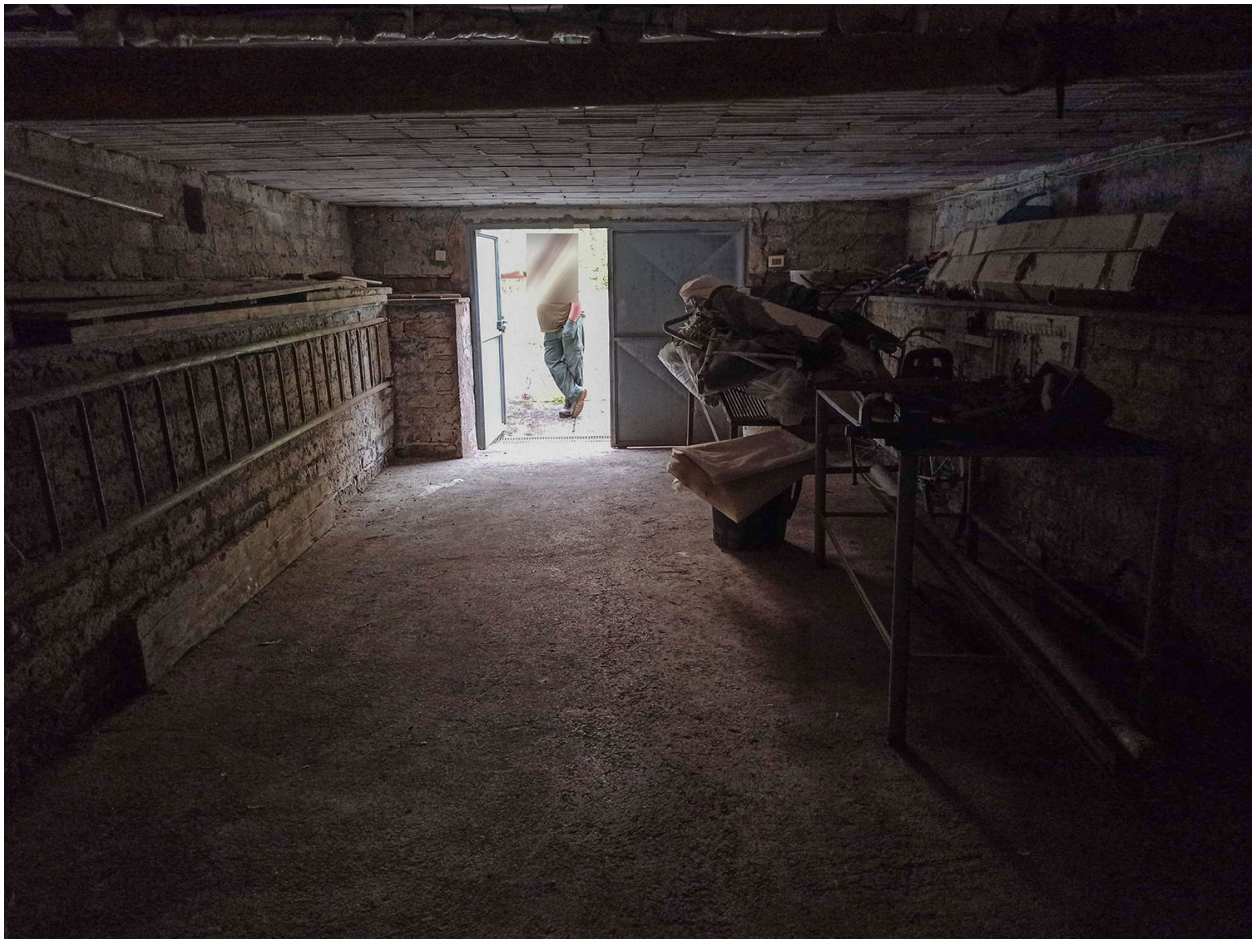
Foto n. 56, 57 - viste dell'interno del deposito al piano seminterrato realizzato in difformità edilizia
