PERIZIA TECNICA ESTIMATIVA – TRIBUNALE DI SASSARI

ALLEGATO A - DOCUMENTAZIONE FOTOGRAFICA

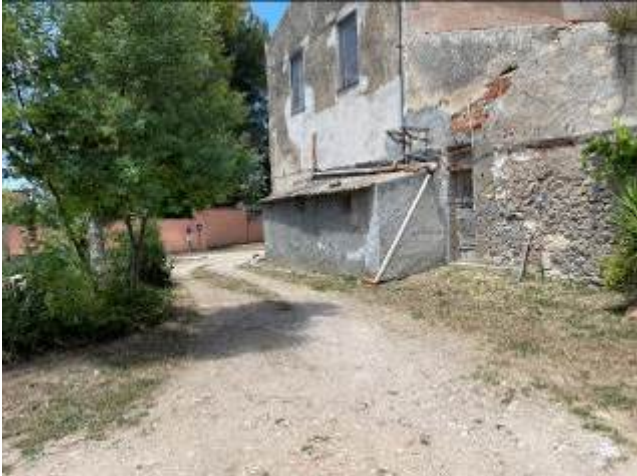
N° FOTO	DESCRIZIONE	IMMAGINE
011	Immobile ubicato a Sassari in Località Caniga – Li Bombi – La zona esterna della facciata Sud dell'immobile inquadrato nella foto precedente.

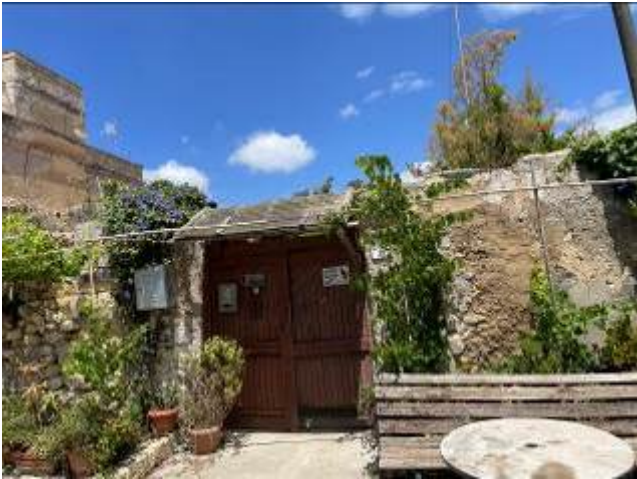
N° FOTO	DESCRIZIONE	IMMAGINE
015	Immobile ubicato a Sassari in Località Caniga – Li Bombi – L’accesso al cortile regolato dalla presenza di un cancello in legno.

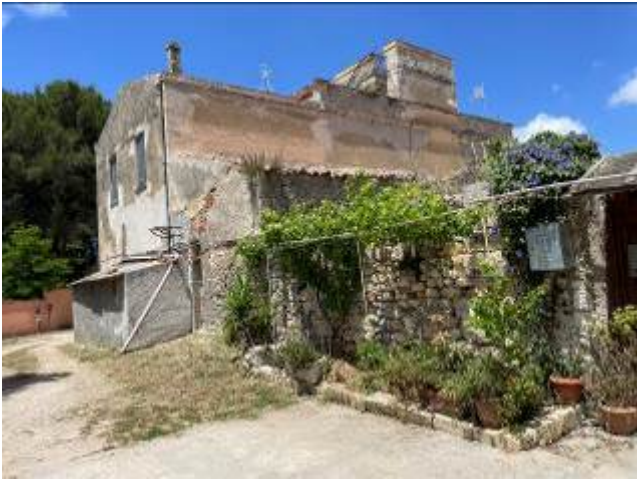
016	Immobile ubicato a Sassari in Località Caniga – Li Bombi – La zona esterna al cancello di ingresso al cortile del fabbricato identificato al N.C.E.U. foglio 103 Part. 601.

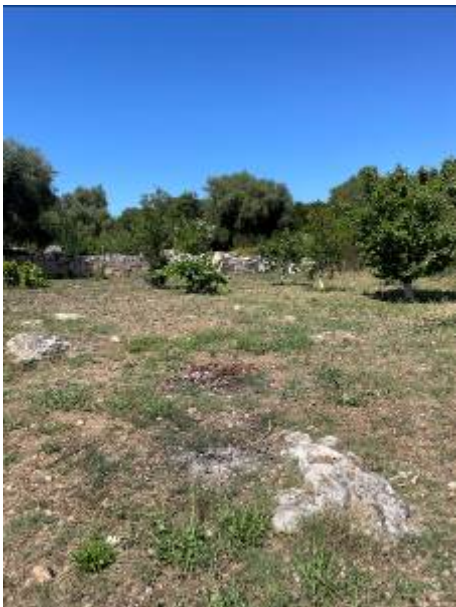
N° FOTO	DESCRIZIONE	IMMAGINE
077	Immobile ubicato a Sassari in Località Caniga – Li Bombi – Vista in direzione Nord del terreno presente a Est rispetto al fabbricato in oggetto.

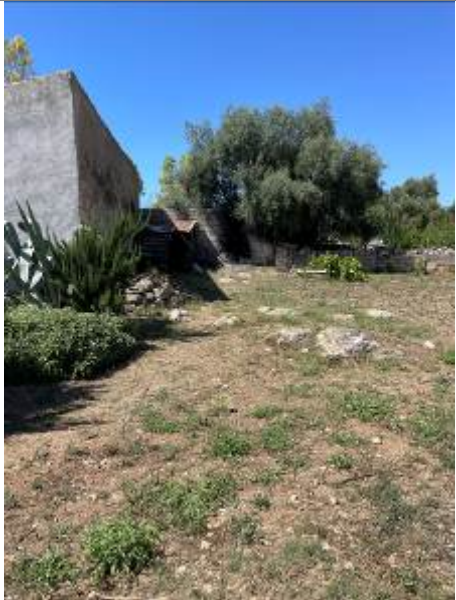
078	Immobile ubicato a Sassari in Località Caniga – Li Bombi – Inquadratura del terreno e della facciata Est del fabbricato.

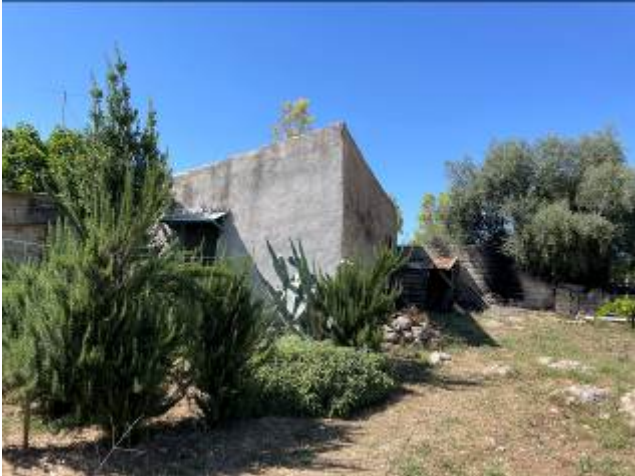
N° FOTO	DESCRIZIONE	IMMAGINE
079	Immobile ubicato a Sassari in Località Caniga – Li Bombi – Vista dal terreno dell'angolo esterno Sud-Est del fabbricato in oggetto.

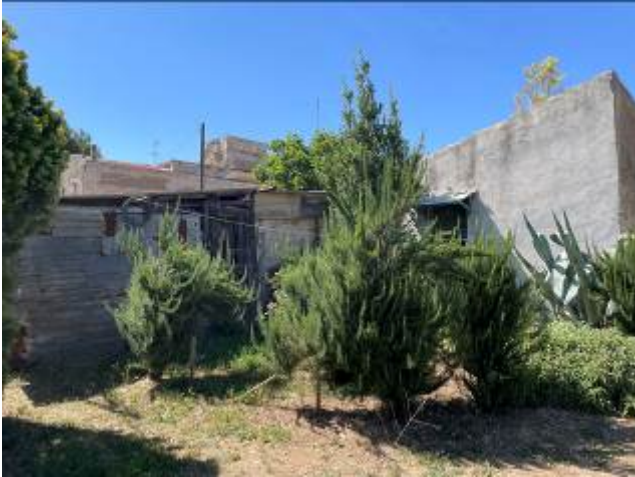
080	Immobile ubicato a Sassari in Località Caniga – Li Bombi – Scorcio della Zona Sud-Est del terreno in cui è inserito il fabbricato. Nella foto si vede la finestra della Camera da letto inquadrata nella foto 017

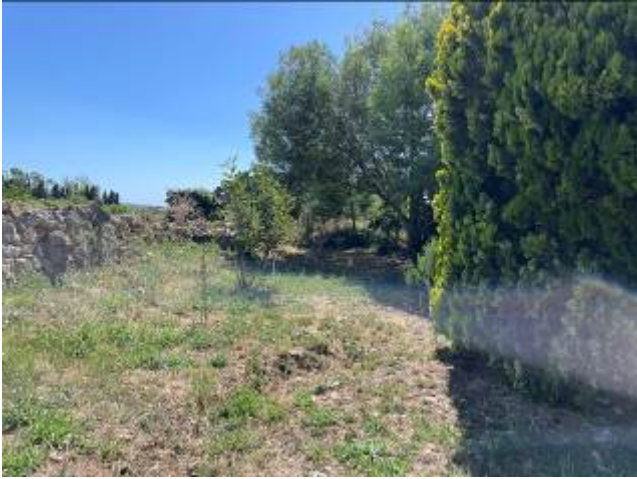
N° FOTO	DESCRIZIONE	IMMAGINE
081	Immobile ubicato a Sassari in Località Caniga – Li Bombi – Vista in direzione Sud-Ovest dal terreno in cui sorge il fabbricato in oggetto.

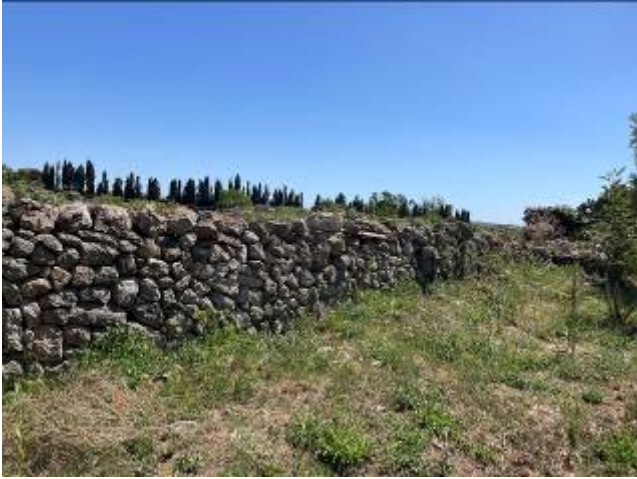
082	Immobile ubicato a Sassari in Località Caniga – Li Bombi – Il muretto di recinzione del terreno. Oltre tale muretto è presente una linea ferroviaria.

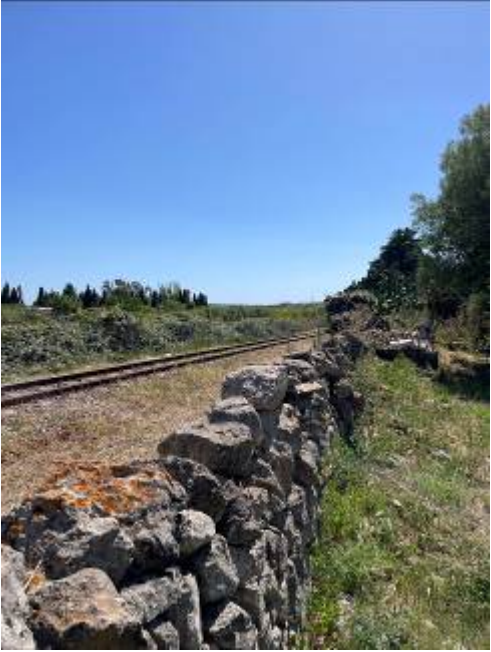
N° FOTO	DESCRIZIONE	IMMAGINE
083	Immobile ubicato a Sassari in Località Caniga – Li Bombi – Panoramica della linea ferroviaria presente nella zona Sud rispetto al terreno su cui è inserito il fabbricato in oggetto.

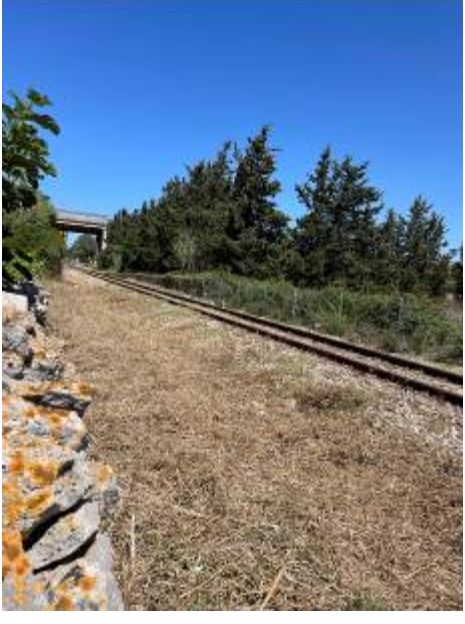
A photograph showing a stone wall in the foreground, with railway tracks running parallel to it in the middle ground. The background features a clear blue sky and some greenery.
084	Immobile ubicato a Sassari in Località Caniga – Li Bombi – Vista in direzione Est della linea ferroviaria che passa sotto il cavalcavia dalla Circonvallazione Variante del Mascari.

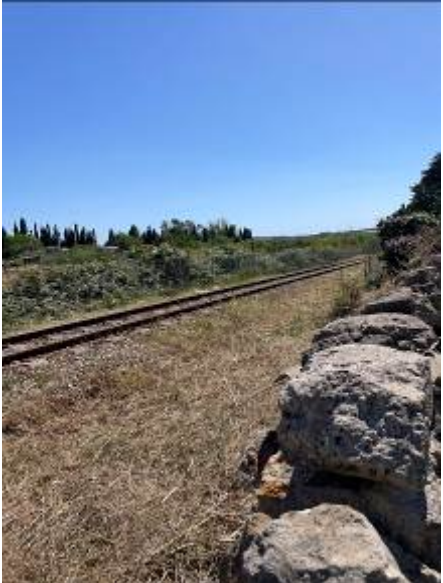
N° FOTO	DESCRIZIONE	IMMAGINE
085	Immobile ubicato a Sassari in Località Caniga – Li Bombi – Prospettiva in direzione Sud-Ovest della linea ferroviaria inquadrata nella foto precedente.

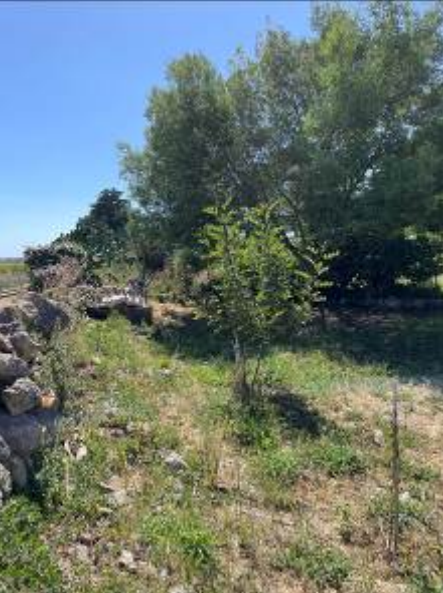
086	Immobile ubicato a Sassari in Località Caniga – Li Bombi – L'angolo Sud-Ovest del terreno su cui sorge il fabbricato in oggetto.

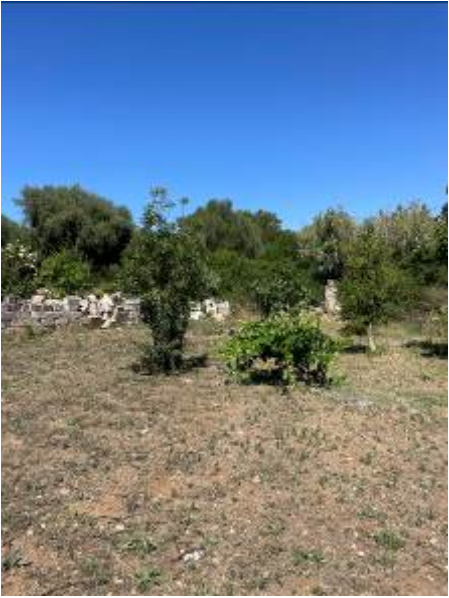
N° FOTO	DESCRIZIONE	IMMAGINE
089	Immobile ubicato a Sassari in Località Caniga – Li Bombi – Scorcio dell'angolo Nord-Est del terreno in cui è ubicato il fabbricato in oggetto.

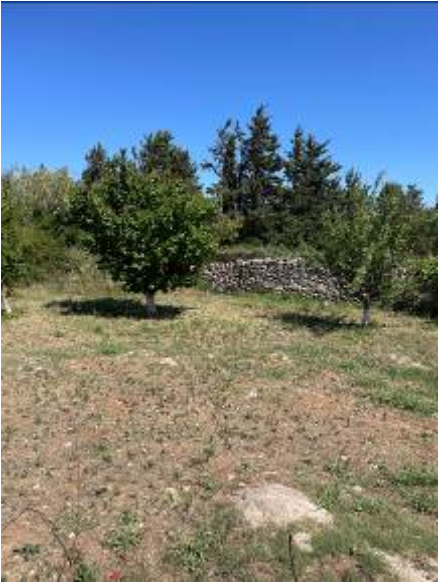
090	Immobile ubicato a Sassari in Località Caniga – Li Bombi – Immagine del confine Est del terreno in cui è posto il fabbricato in oggetto.

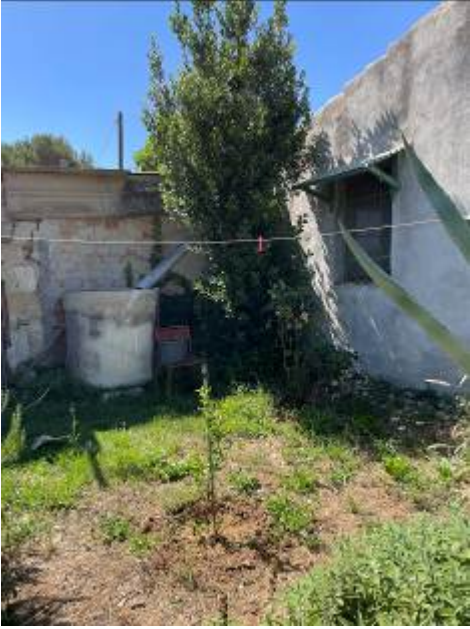
N° FOTO	DESCRIZIONE	IMMAGINE
091	<p>Immobile ubicato a Sassari in Località Caniga – Li Bombi – La facciata Sud del fabbricato in cui è posta la finestra della Camera da letto presente nella foto 017.</p>

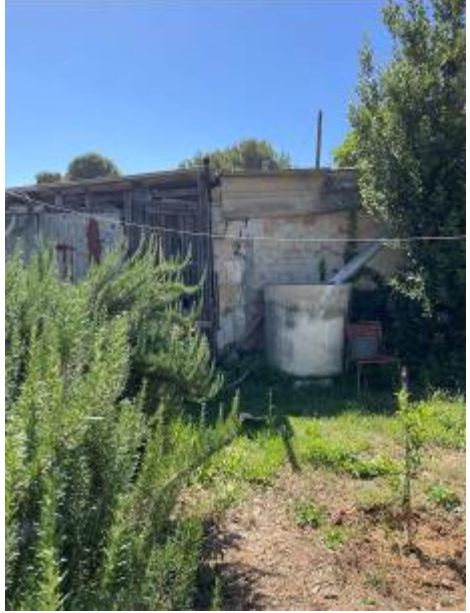
092	<p>Immobile ubicato a Sassari in Località Caniga – Li Bombi – Scorcio della zona esterna a Sud-Est rispetto al fabbricato. Nell'immagine si vede la zona posteriore della Tettoia inquadrata nella foto 014.</p>

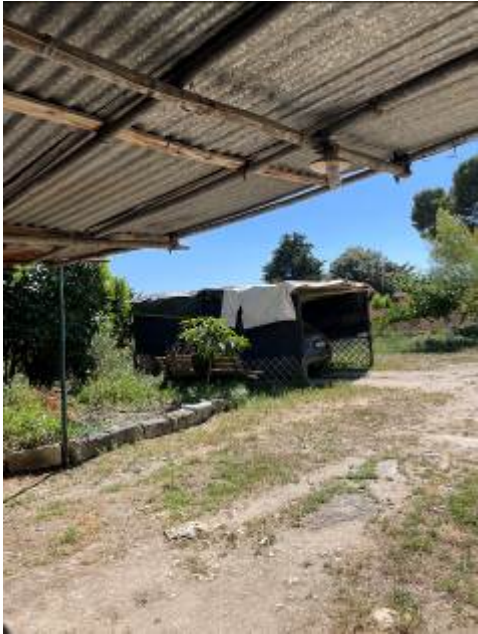
N° FOTO	DESCRIZIONE	IMMAGINE
099	<p>Immobile ubicato a Sassari in Località Caniga – Li Bombi – Vista in direzione Sud-Ovest dalla Tettoia verso la seconda struttura (in legno) utilizzata come parcheggio. Tale struttura è presente nella foto 003.</p>

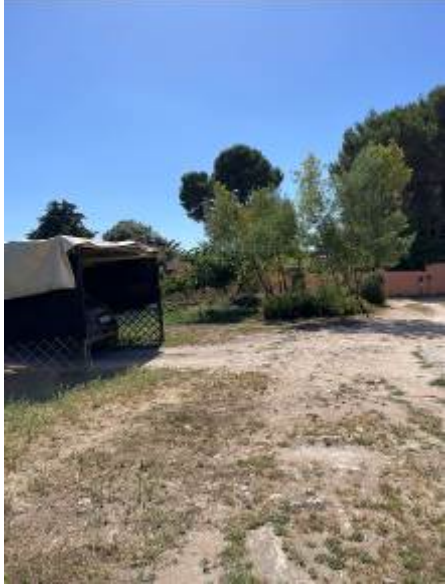
100	<p>Immobile ubicato a Sassari in Località Caniga – Li Bombi – La struttura in legno utilizzata come parcheggio ubicata nella zona Sud del terreno rispetto al fabbricato in oggetto.</p>

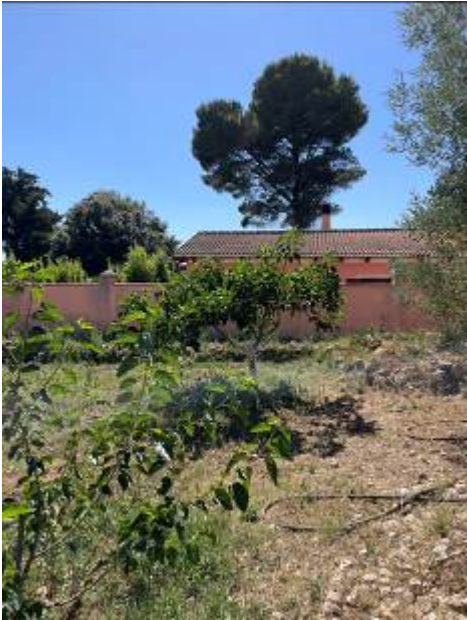
N° FOTO	DESCRIZIONE	IMMAGINE
105	Immobile ubicato a Sassari in Località Caniga – Li Bombi – Panoramica del confine Ovest del terreno su cui sorge il fabbricato in oggetto.

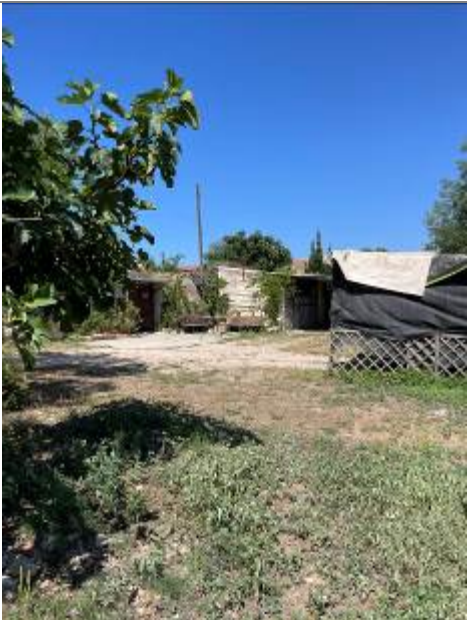
106	Immobile ubicato a Sassari in Località Caniga – Li Bombi – Vista in direzione Nord-Est dal terreno verso l'ingresso al cortile del fabbricato. Nell'inquadratura sono presenti le due strutture utilizzate come parcheggio.

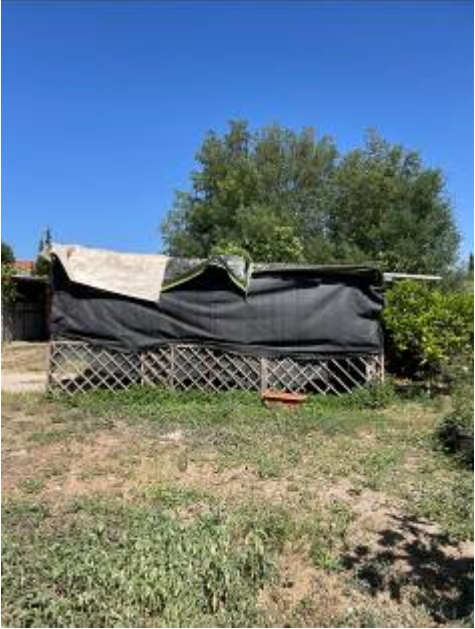
N° FOTO	DESCRIZIONE	IMMAGINE
107	Immobile ubicato a Sassari in Località Caniga – Li Bombi – La struttura in legno utilizzata come parcheggio ubicata nella sona a Sud rispetto all'ingresso del cortile del fabbricato.

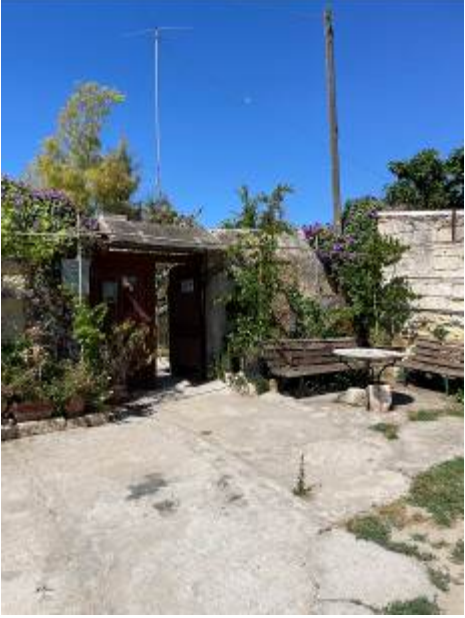
108	Immobile ubicato a Sassari in Località Caniga – Li Bombi – L'ingresso del cortile del fabbricato.

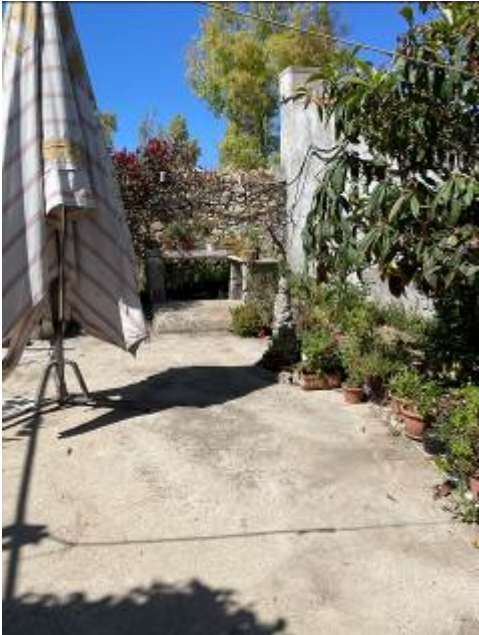
N° FOTO	DESCRIZIONE	IMMAGINE
109	Immobile ubicato a Sassari in Località Caniga – Li Bombi – Scorcio del cortile interno del fabbricato.

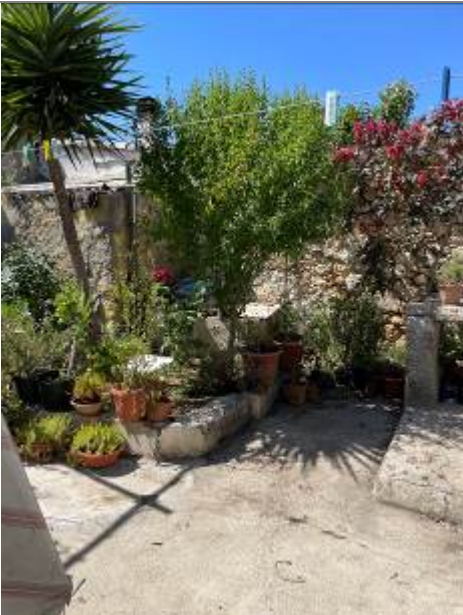
110	Immobile ubicato a Sassari in Località Caniga – Li Bombi – Altro punto di vista dell'interno del cortile del fabbricato.

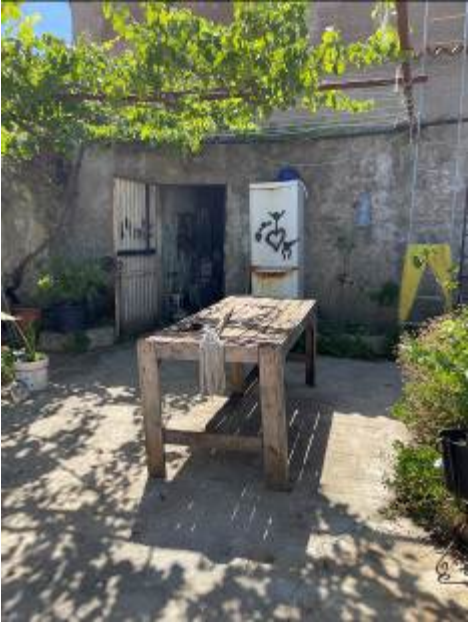
N° FOTO	DESCRIZIONE	IMMAGINE
113	<p>Immobile ubicato a Sassari in Località Caniga – Li Bombi – L’ingresso del vano ripostiglio che si affaccia nella porzione non pertinenziale del cortile interno dell’immobile in oggetto.</p>

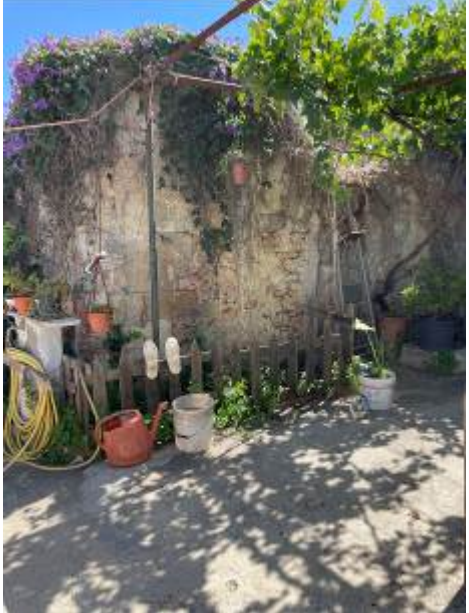
114	<p>Immobile ubicato a Sassari in Località Caniga – Li Bombi – Vista dall’interno del cortile in direzione Sud-Est.</p>
