TRIBUNALE DI ORISTANO

esecuzione immobiliare n. 54 / 2024 R.es G.

RELAZIONE PERITALE

GEOM. SALVATORE ISU

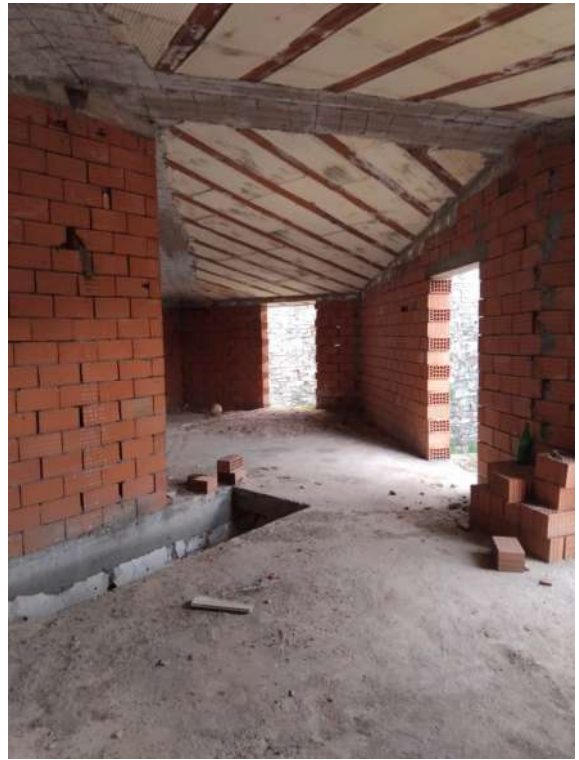
PIANO SECONDO (MANSARDA)

Il piano secondo (mansarda) è indubbiamente di recente costruzione come dimostrato dalla tipologia costruttiva e dalle rappresentazioni fotografiche rintracciate nel web (anno 2005), **risultando edificato in assenza di permesso di costruire**, per cui riconoscibile come **opera abusiva** eseguita negli anni 2004/2005.

Attualmente per sanare tale difformità, in assenza di **PPCS** (piano particolareggiato del centro storico) adeguato al **PPR** (piano paesaggistico regionale), l'unica soluzione resta il ripristino spontaneo delle opere abusive con conseguente demolizione delle parti abusive e ripristino allo stato assentito, pratica da presentarsi allo sportello **SUAPE del comune di Aritzo** da tecnico

abilitato, procedura sulla quale non è prevista alcuna sanzione amministrativa essendo questa rimozione spontanea. I lavori di sanatoria delle difformità consistono nella demolizione totale del solaio di copertura, demolizione parziale delle murature perimetrali e centrali sino a livello del solaio di copertura del piano primo, nel computo vengono previsti anche i lavori di rifacimento del solaio di copertura a livello del piano primo con unica falda verso strada via Marconi o altra soluzione da concordarsi con l'ufficio tecnico.

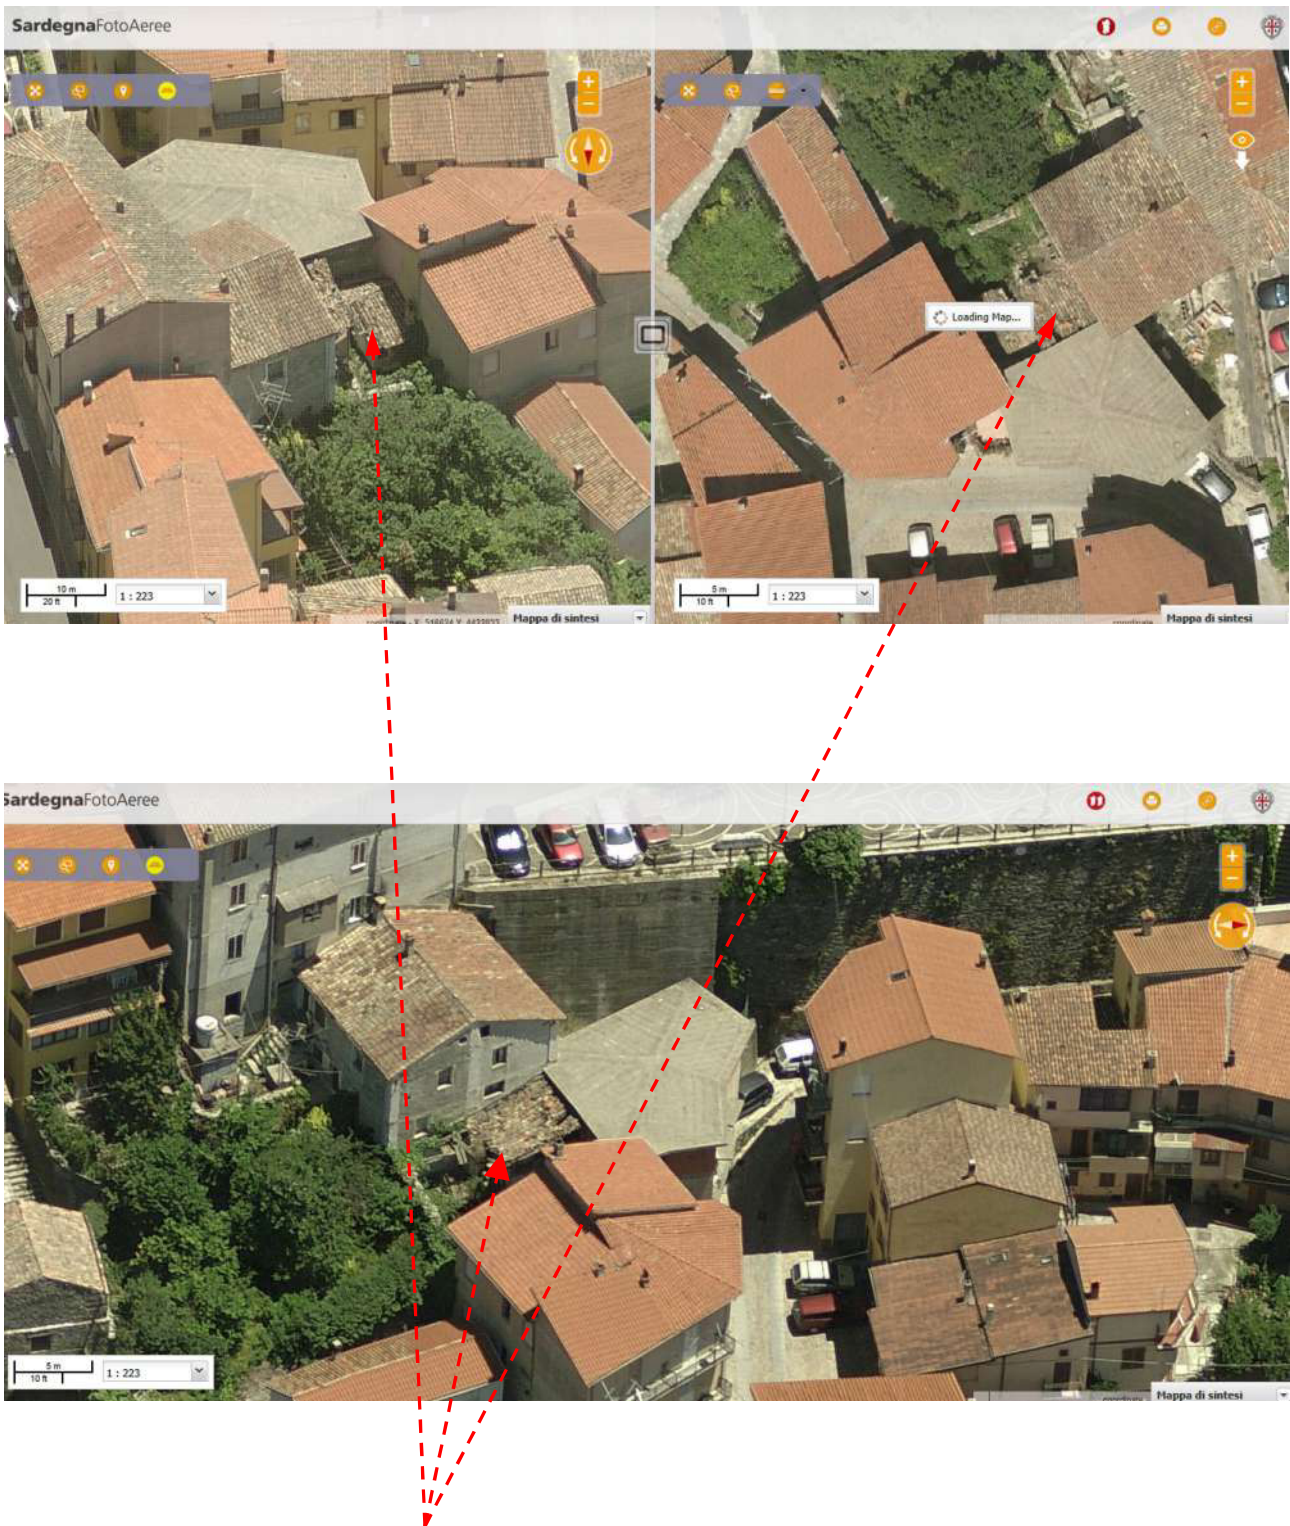
RIPRESA FOTOGRAFICA DEL CORPO 2

Da un esame a vista si intravedono le murature portanti in pietra, il solaio intermedio in legno , i solai di copertura sono costituiti da una orditura portante in legno, tavolato e manto di copertura in tegole coppi sarde, gran parte del fabbricato si presenta in rovina, non si può dare migliore descrizione in quanto la struttura risulta pericolante e di conseguenza il posto rimane impraticabile.

Dalla ripresa aerofotogrammetrica estrapolata dal sito foto aeree Sardegna si può chiaramente vedere il fabbricato corpo 2 in notevole stato di degrado con parti di solaio crollate.

In generale questa parte di fabbricato necessita di un intervento radicale di ristrutturazione.

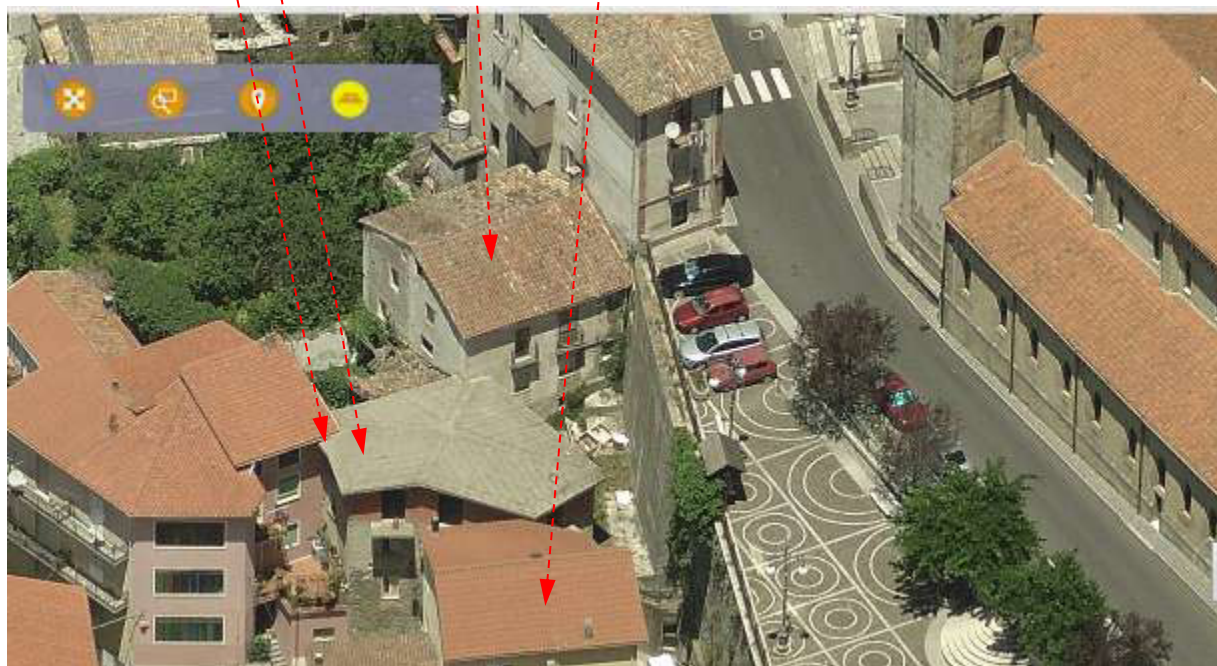
Da una foto del passato estrapolata da una ricerca effettuata sul web , si intravede una porzione della vecchia copertura in tegole con falda unica rivolta verso strada via Marconi, si può notare la differenza di quota con il fabbricato adiacente a destra che ad oggi risulta praticamente nulla e la diversa tipologia di copertura. Rimane evidente che la copertura in tegole coppi sarde è stata rimossa e sollevata realizzando l'attuale piano secondo (mansarda). Nella ripresa obliqua sotto riportata (Sardegna foto aeree) anche se con diversa inclinazione, si riscontra in modo inequivoco quanto su esposto.
