Foglio foto ei 103 2025

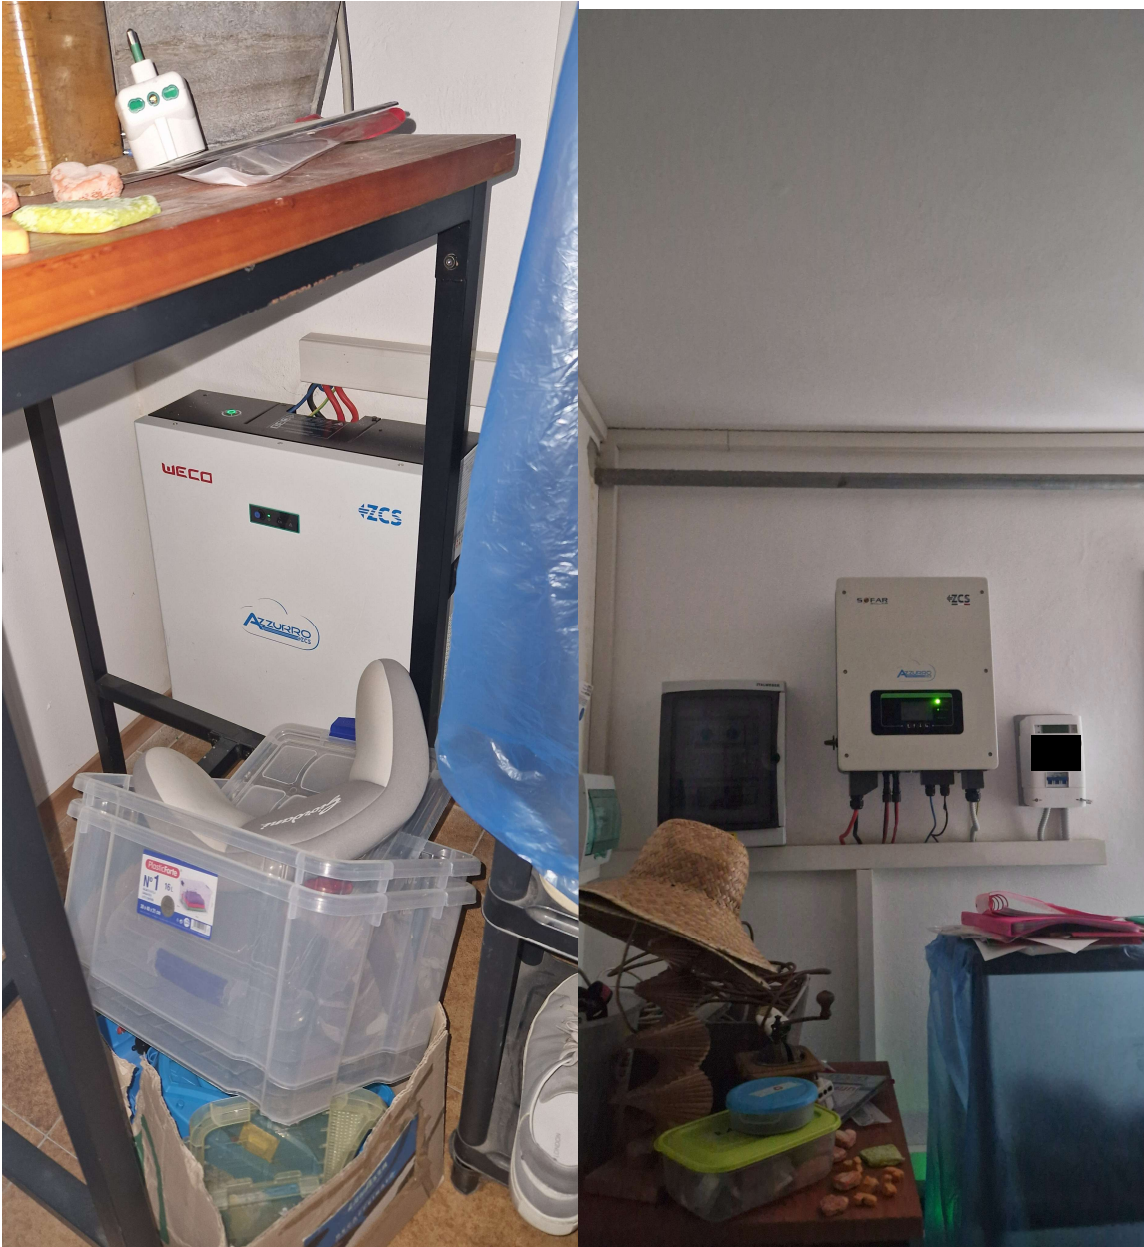
Inverter e batterie del fotovoltaico

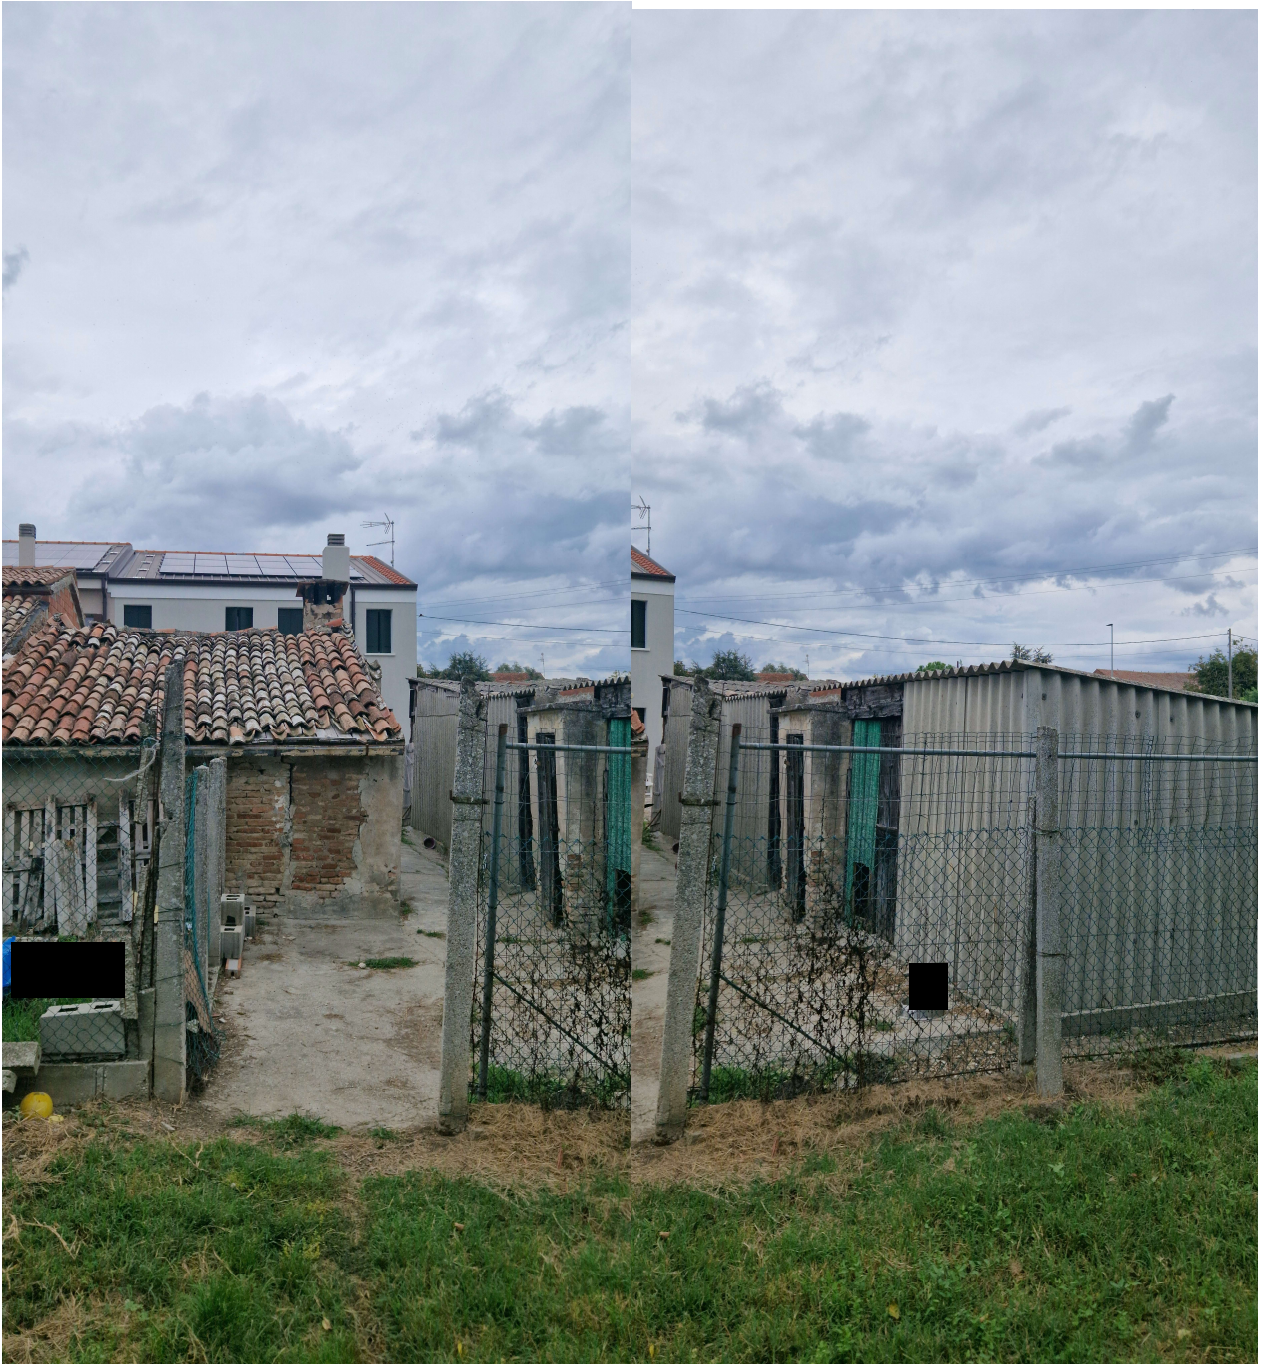
Particolare con possibile amianto
