PIANO TERRA

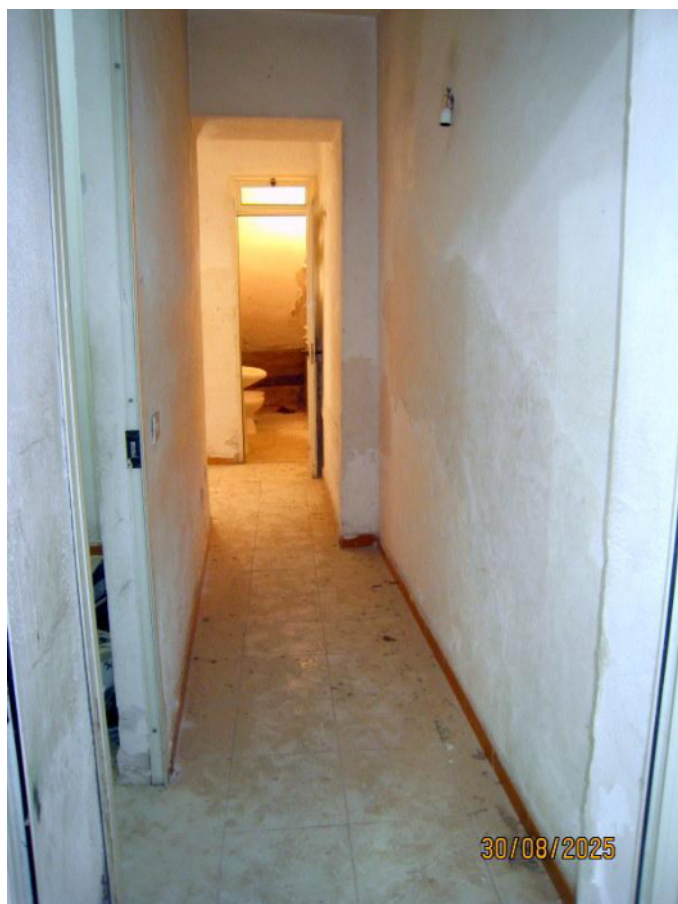
Foto n. 7. Il corridoio con, in fondo, il w.c.

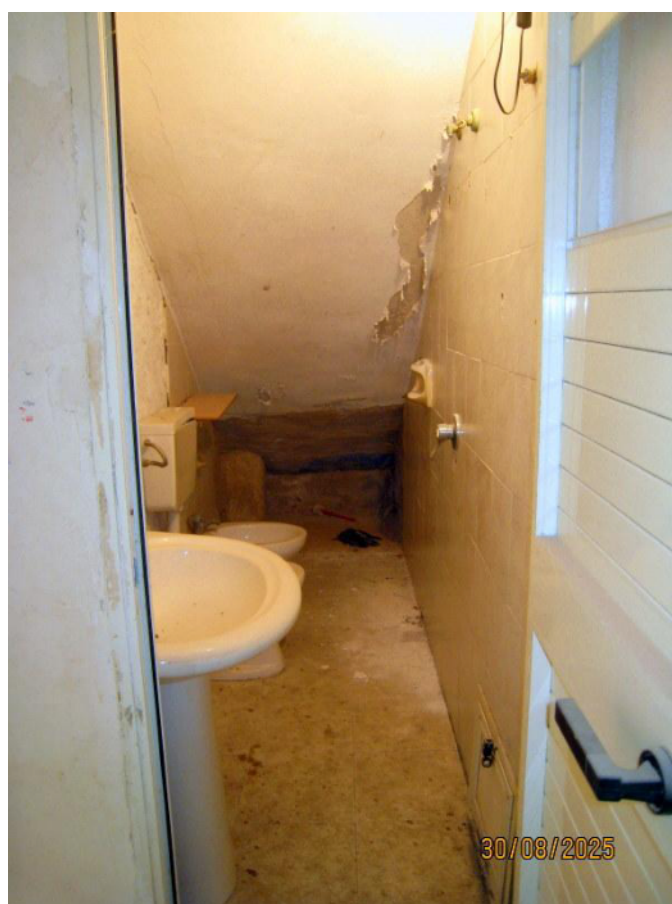
Foto n. 8. Il w.c. ricavato nel sotto scala.

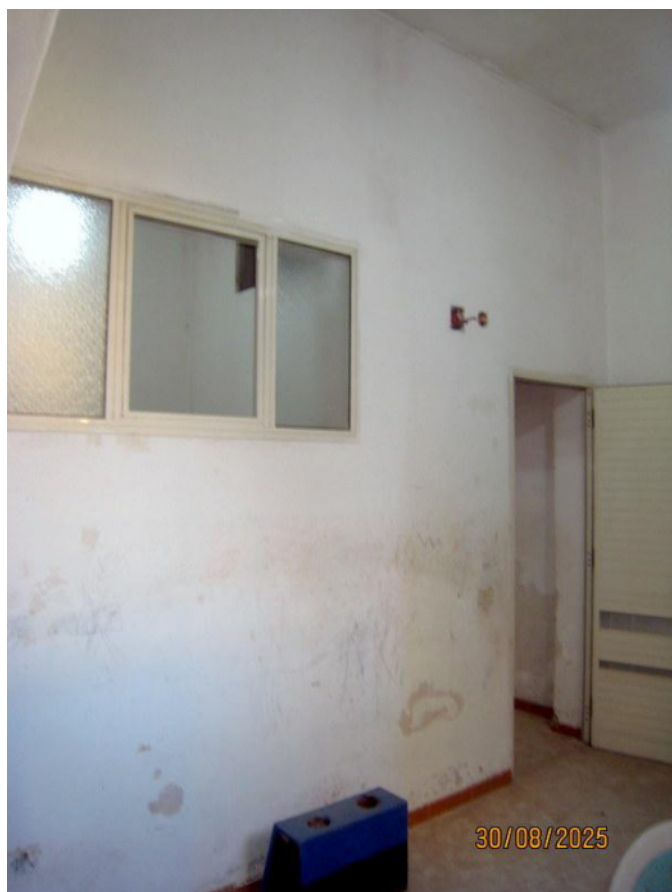
Foto n. 9. La stanza da pranzo con la finestra che si apre sulla camera adiacente che è priva di luce ed aria diretta.

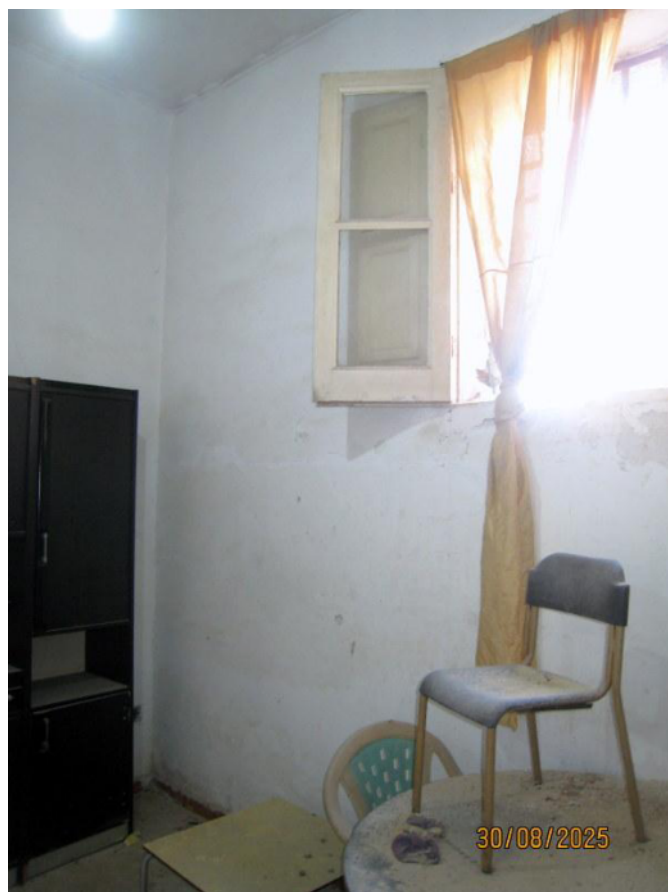
Foto n. 10, sempre la stanza da pranzo con la luce anomala che si apre sul retro prospetto.

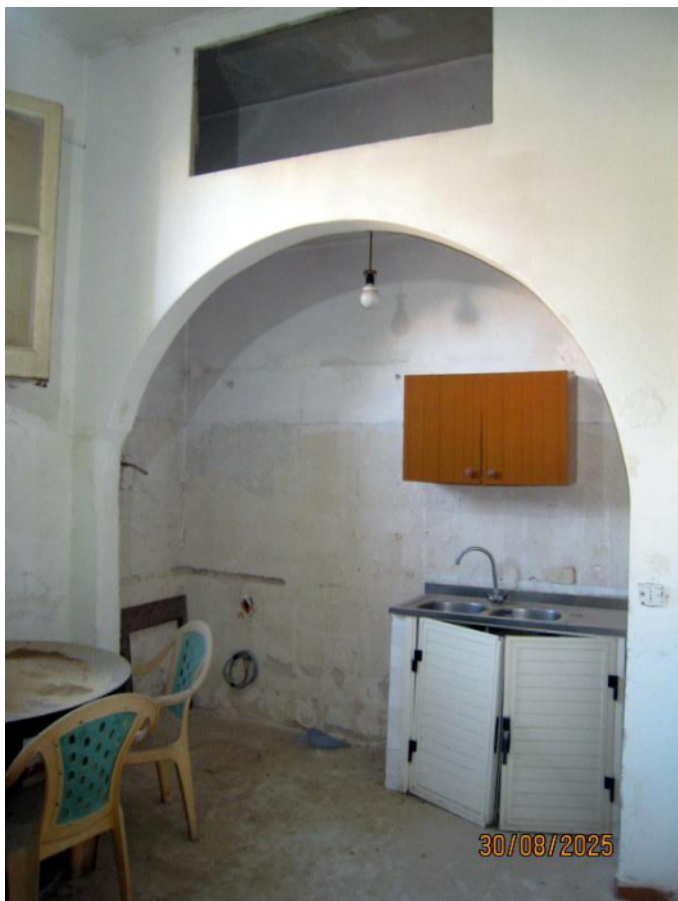
Foto n. 11. La zona cucina priva di qualunque finitura.

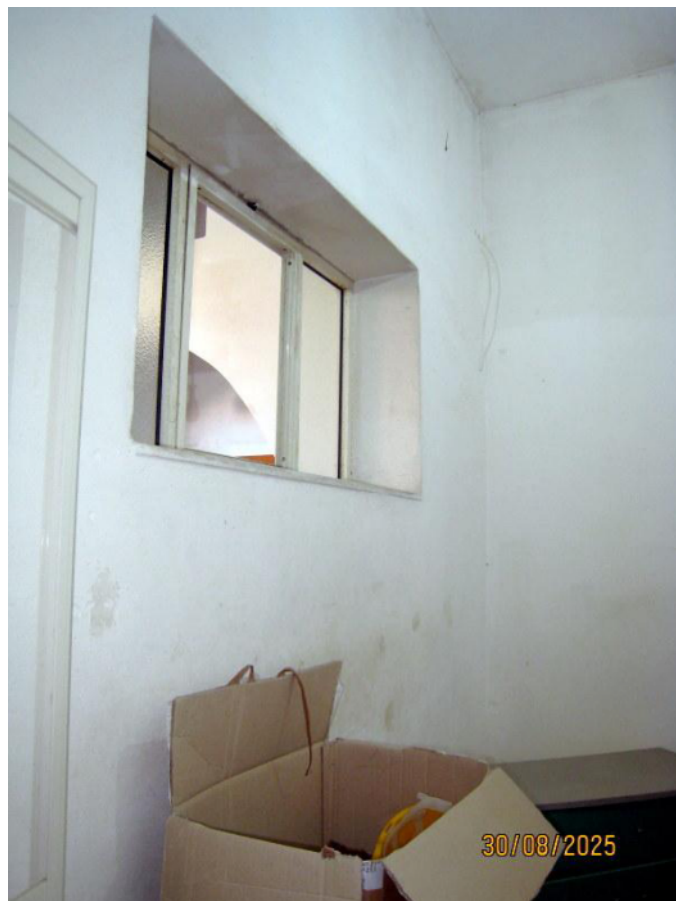
Foto n. 12. La stanza adiacente la cucina-pranzo è senza finestra. Quella fotografata si apre sulla medesima cucina-pranzo nel tentativo di prendere luce e aria..

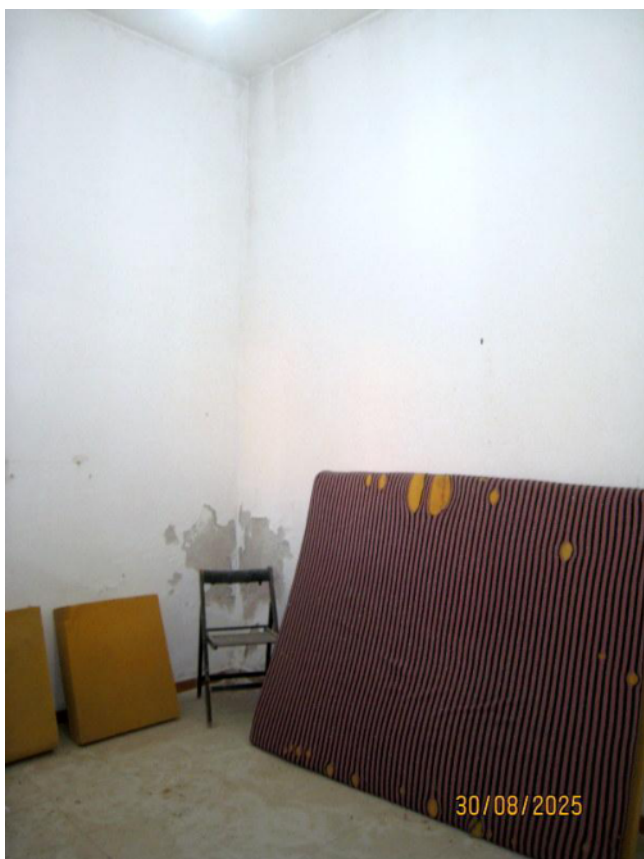
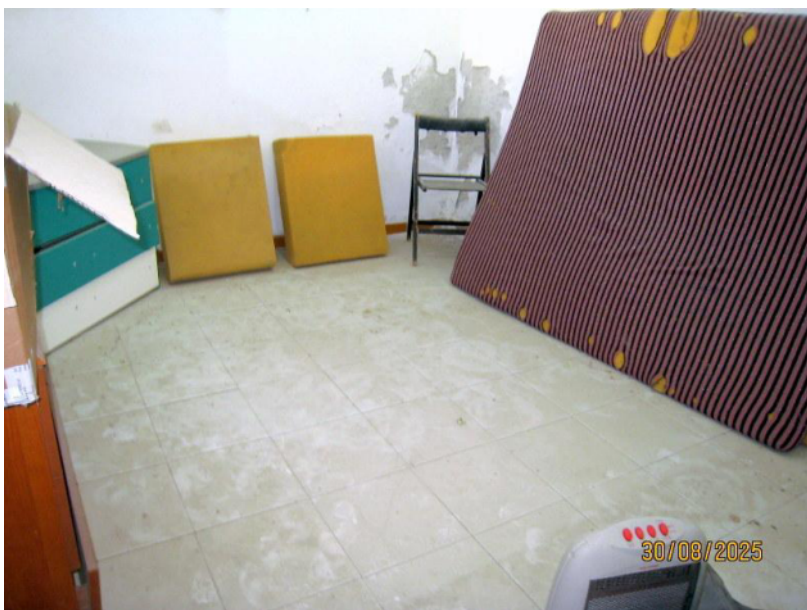
Foto n. 13 e 14. Altre due immagini della stanza priva di finestra verso l'esterno.

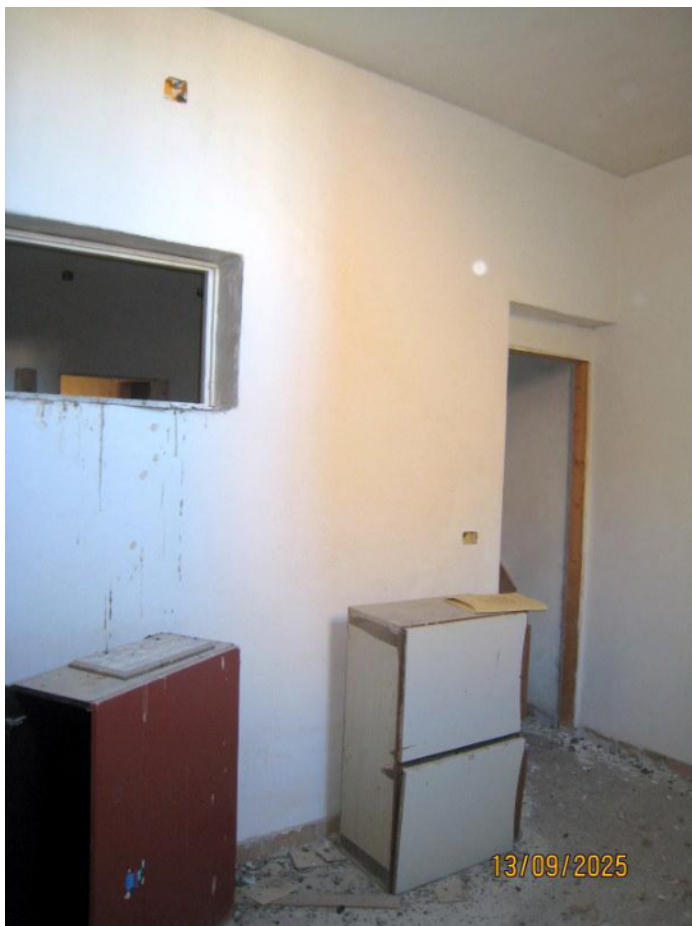
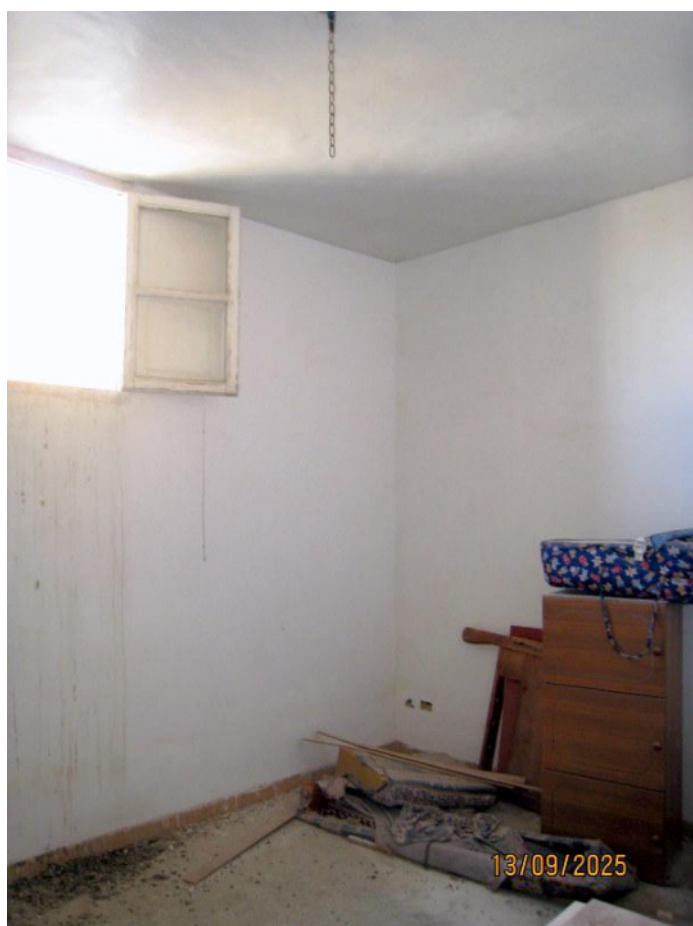
Foto n. 27-28. La camera posta sul retro e che ha una luce anomala che sporge sul retro prospetto.

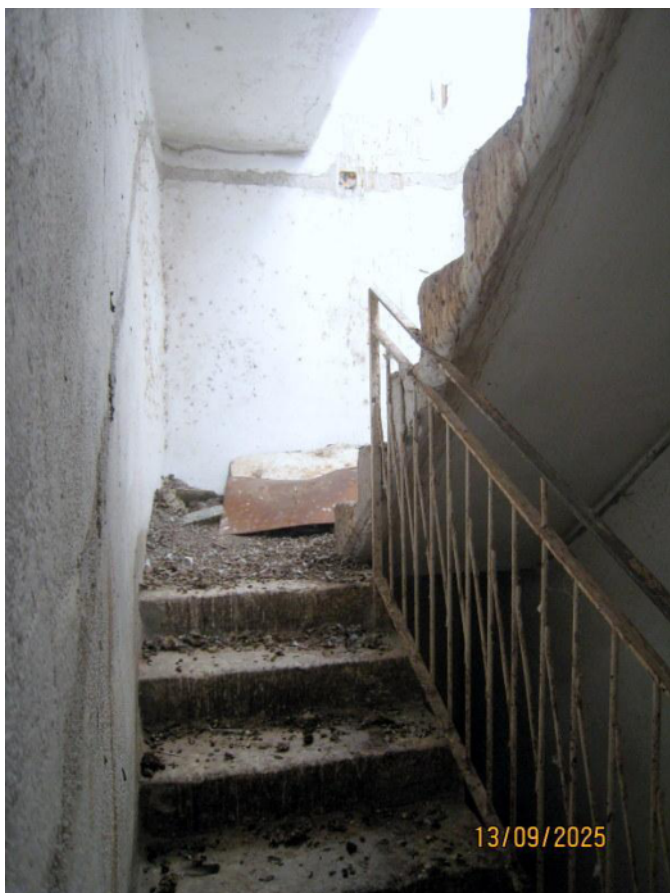
Foto n. 29. Scala che dal 2° piano porta al lastrico solare.

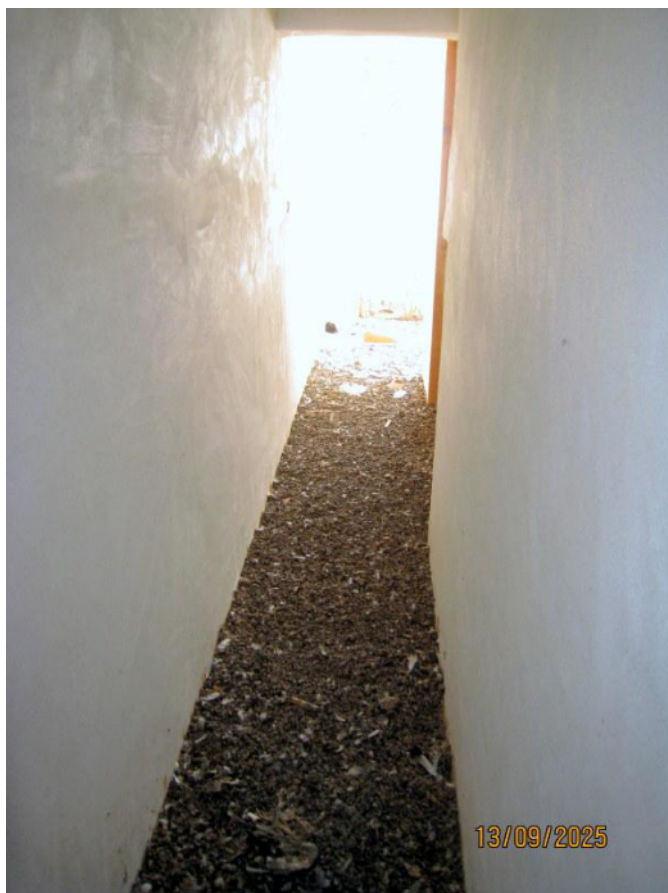
Foto n. 30. Lo stretto corridoio ricoperto da 5-7 cm di guano.

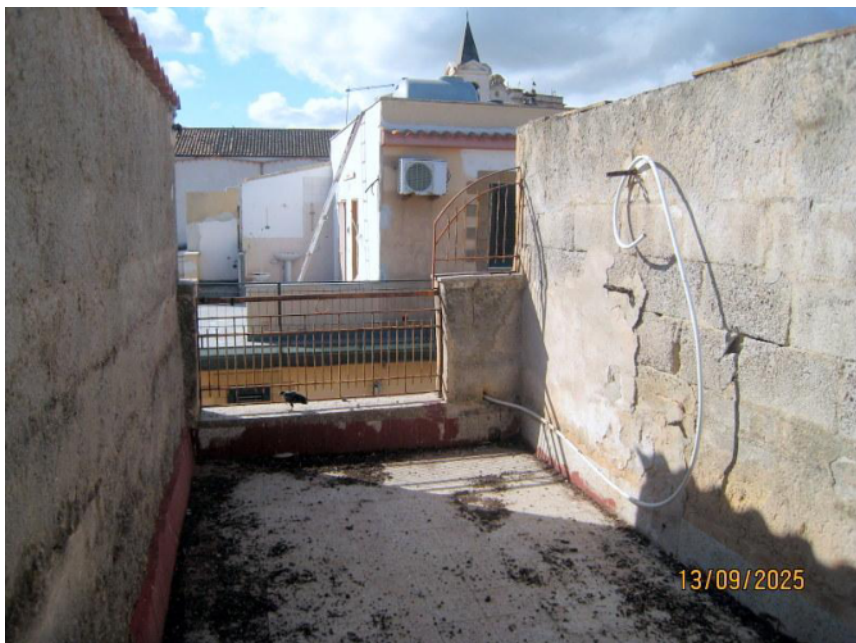
rivolto verso la via pubblica.

Foto n. 49. Dettaglio della porzione di terrazzo

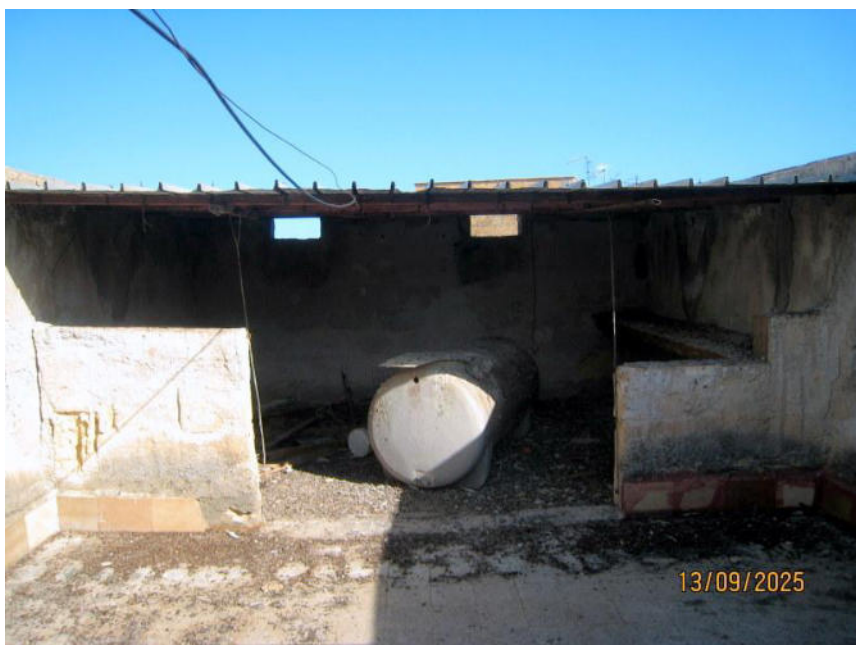
Foto n. 50. Tettoia abusiva sul retro del terrazzo.
