# Tribunale di Milano

**RG. 895/2025**

RELAZIONE DI STIMA - LOTTO UNICO

Appartamento in Sedriano (MI) via Turati 3 – via De Amicis 72

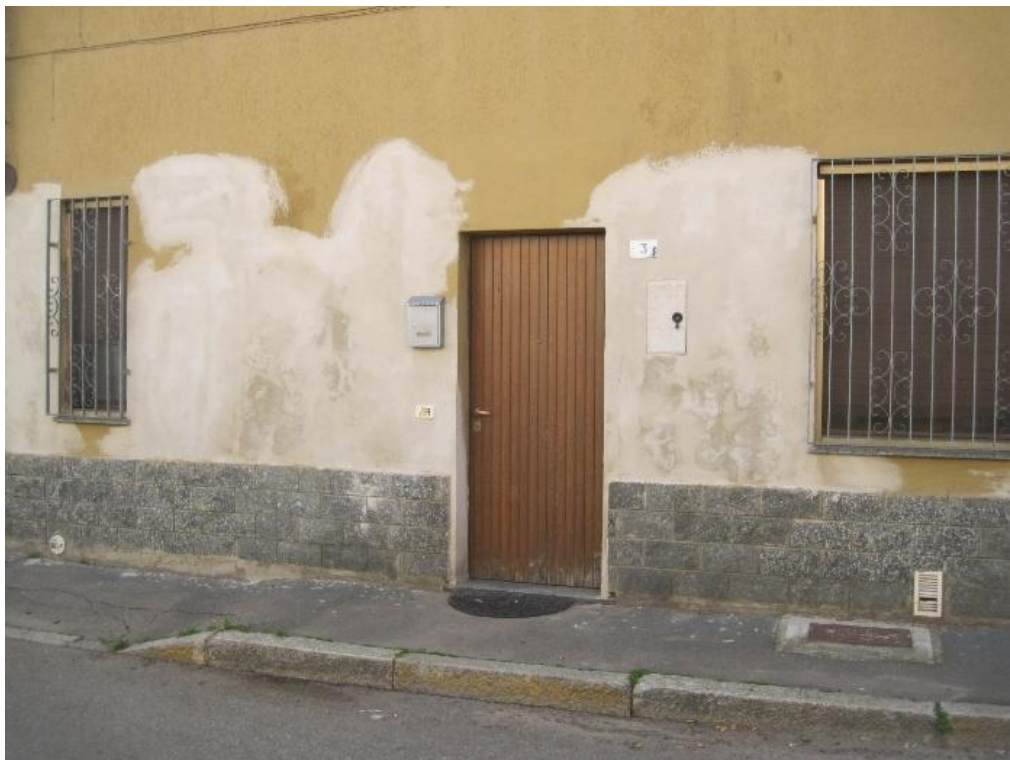
FOTO ESTERNO
