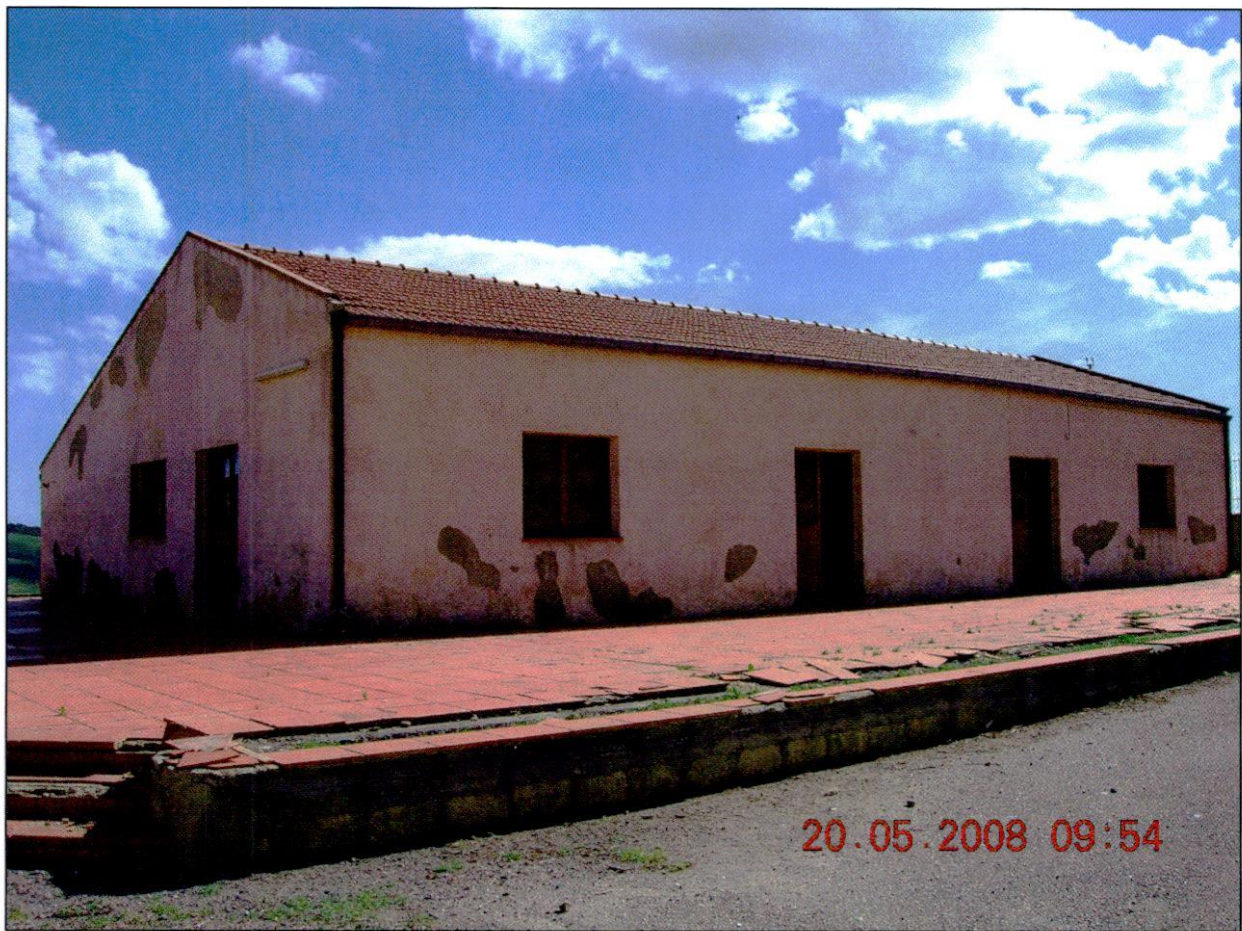
FOTO 1 - IL FABBRICATO DEDICATO AGLI UFFICI SORGE SU UN PIAZZALE RIALZATO DI CIRCA 50 CM RISPETTO ALLO SPIAZZO ASFALTATO CHE LO CIRCONDA.

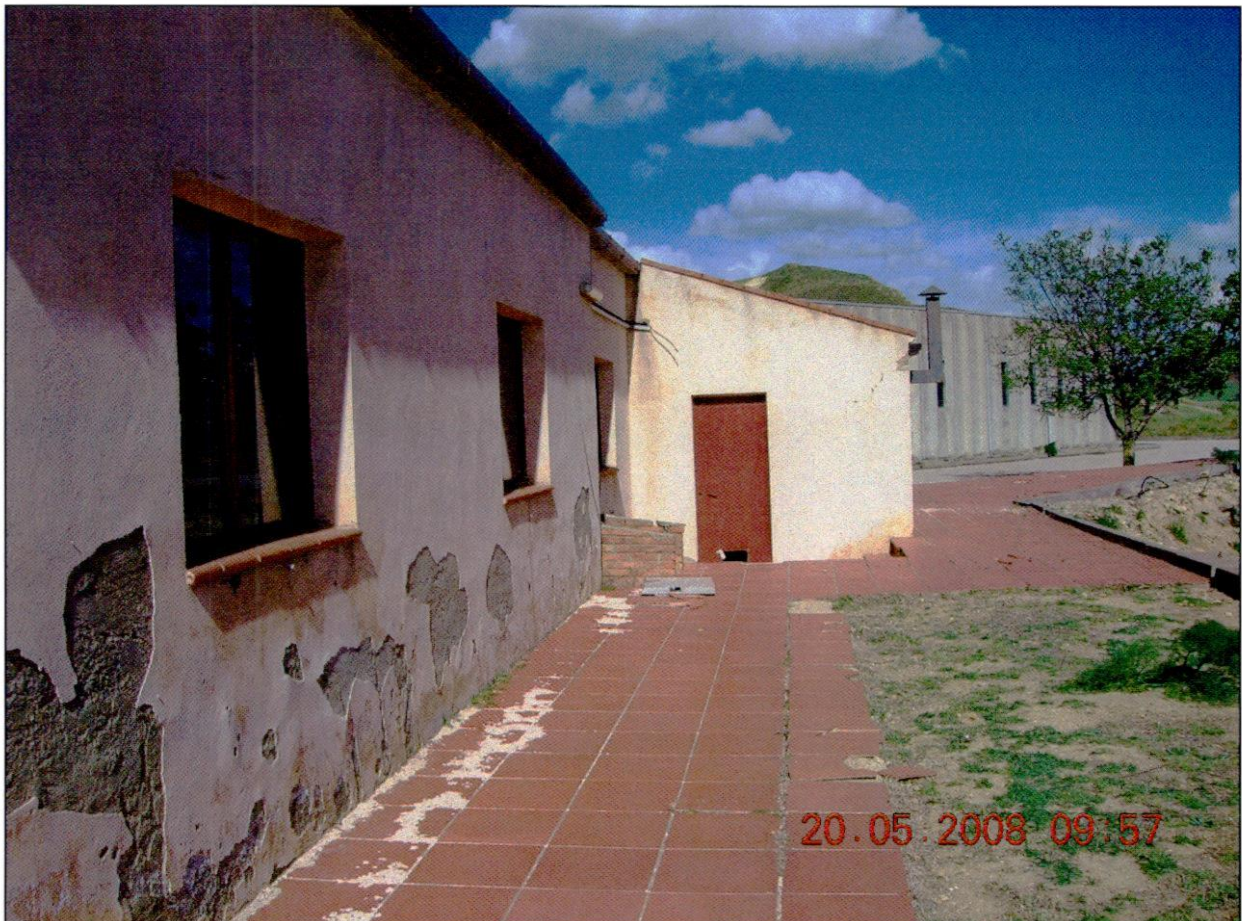
FOTO 2 - IL RETRO DEL FABBRICATO. SULLO SFONDO SI SCORGE IL CAPANNONE PREFABBRICATO CHE OSPITAVA IL CASEIFICIO.

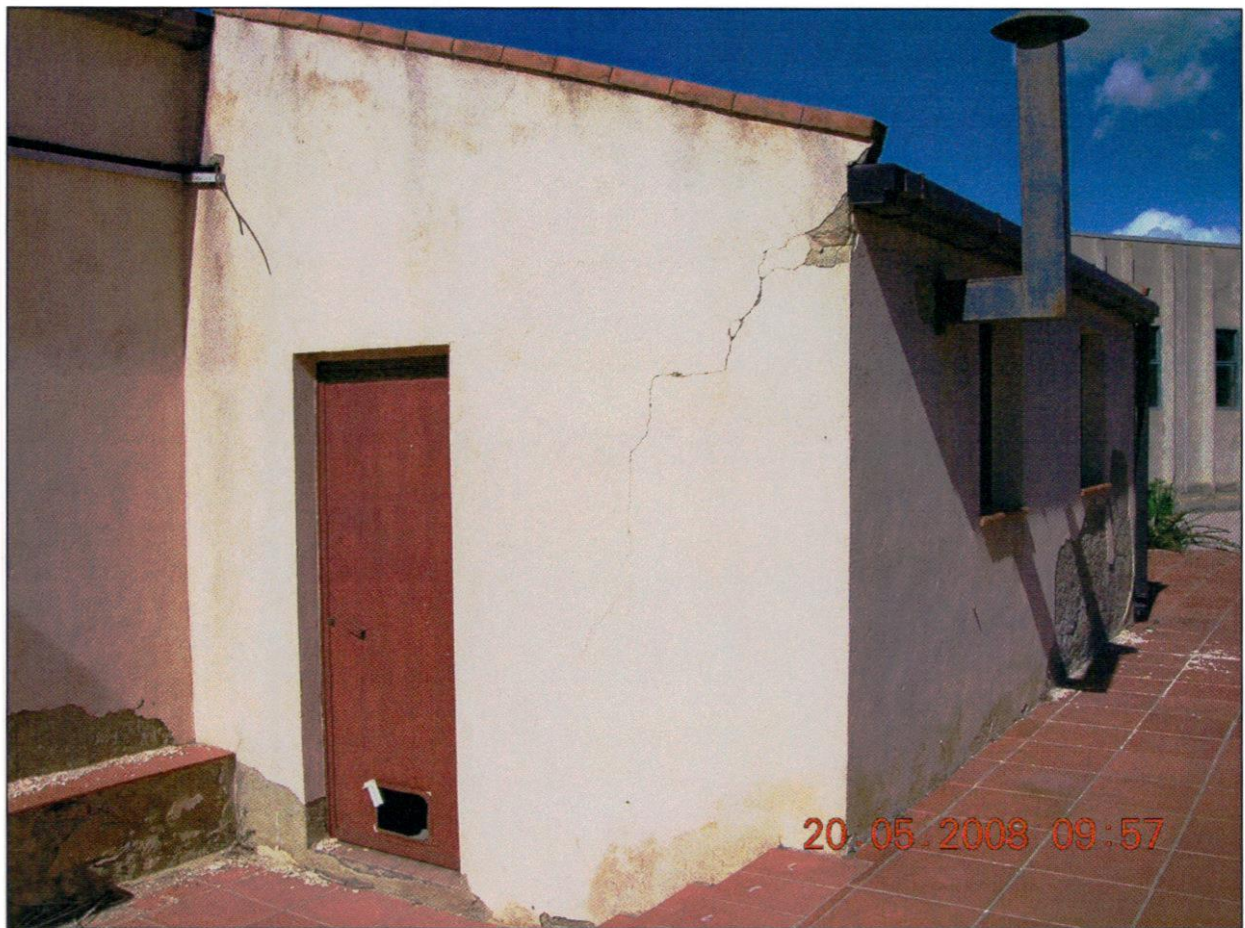
FOTO 3 - L'APPENDICE DEL FABBRICATO DEDICATO AGLI UFFICI. E' EVIDENTE UNA LESIONE ALLA MURATURA ESTERNA.

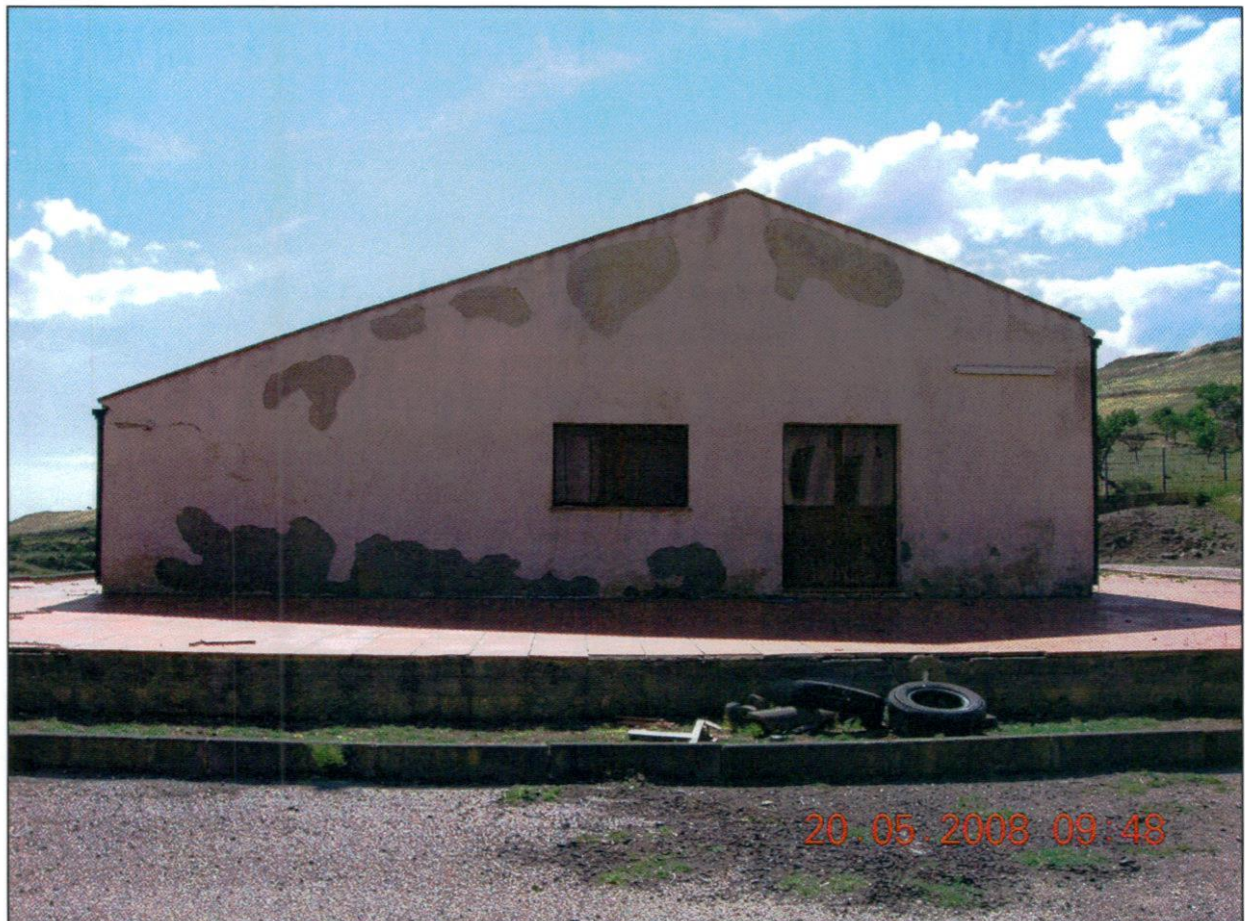
FOTO 4 - SU TUTTI E QUATTRO I PROSPETTI L'INTONACO PRESENTA UNO STATO DI INVECCHIAMENTO NOTEVOLE.
