Tribunale di Venezia

PROCEDURA DI ESECUZIONE IMMOBILIARE

N° Gen. Rep. **193/2025**
data udienza ex art. 569 c.p.c.: 18-02-2026 ore 11:45

DOCUMENTAZIONE FOTOGRAFICA

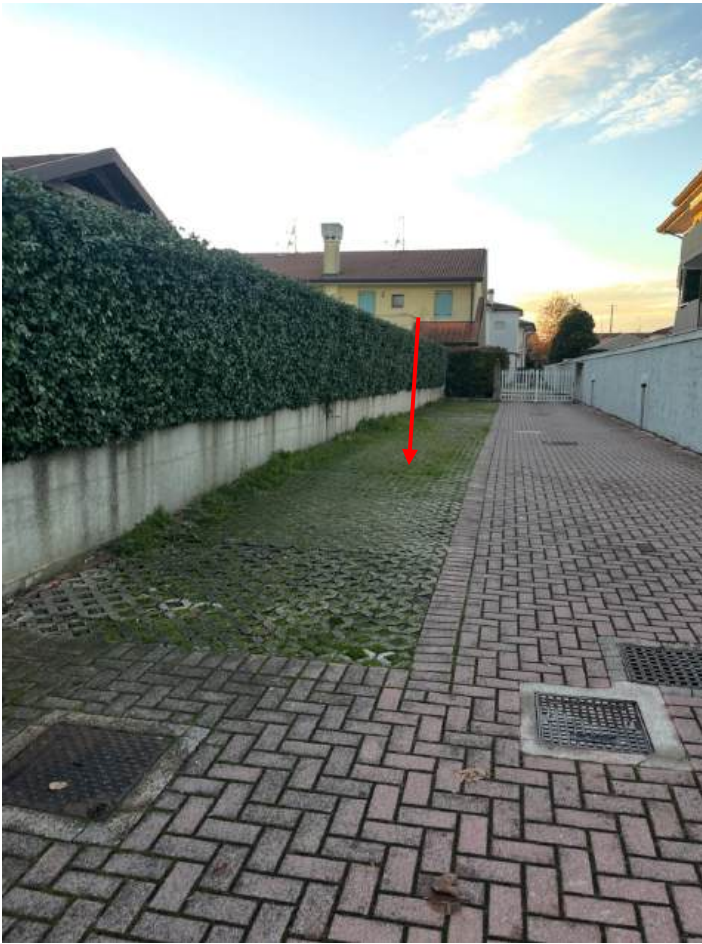
1 - vista corsia di accesso comune (sub.2) da via Manzoni e posto auto pignorato (sub.11)

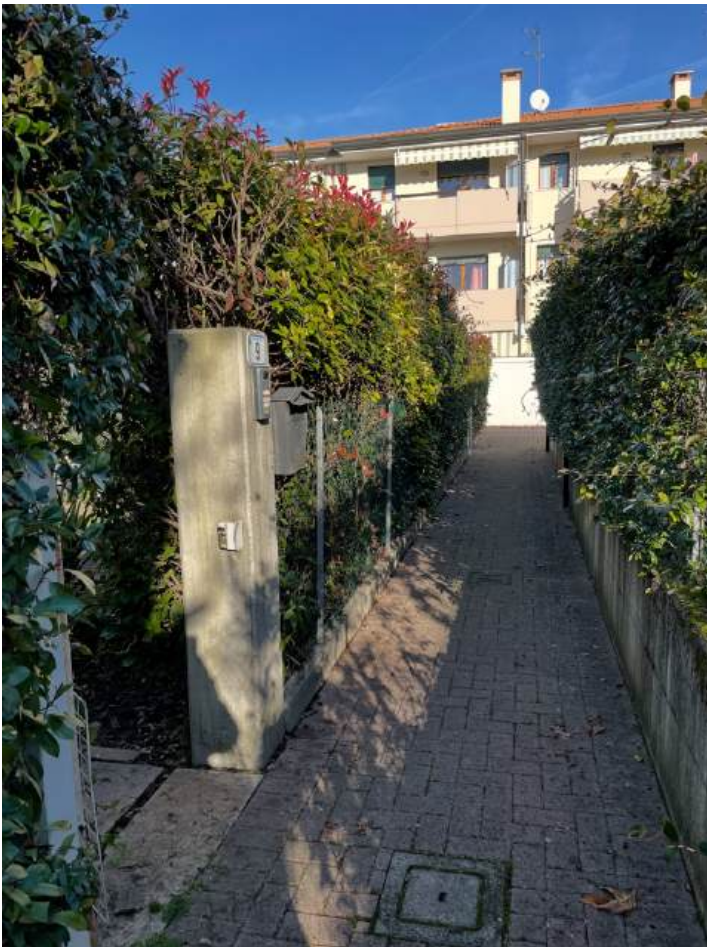
2 - vista accesso pedonale comune (sub.4)

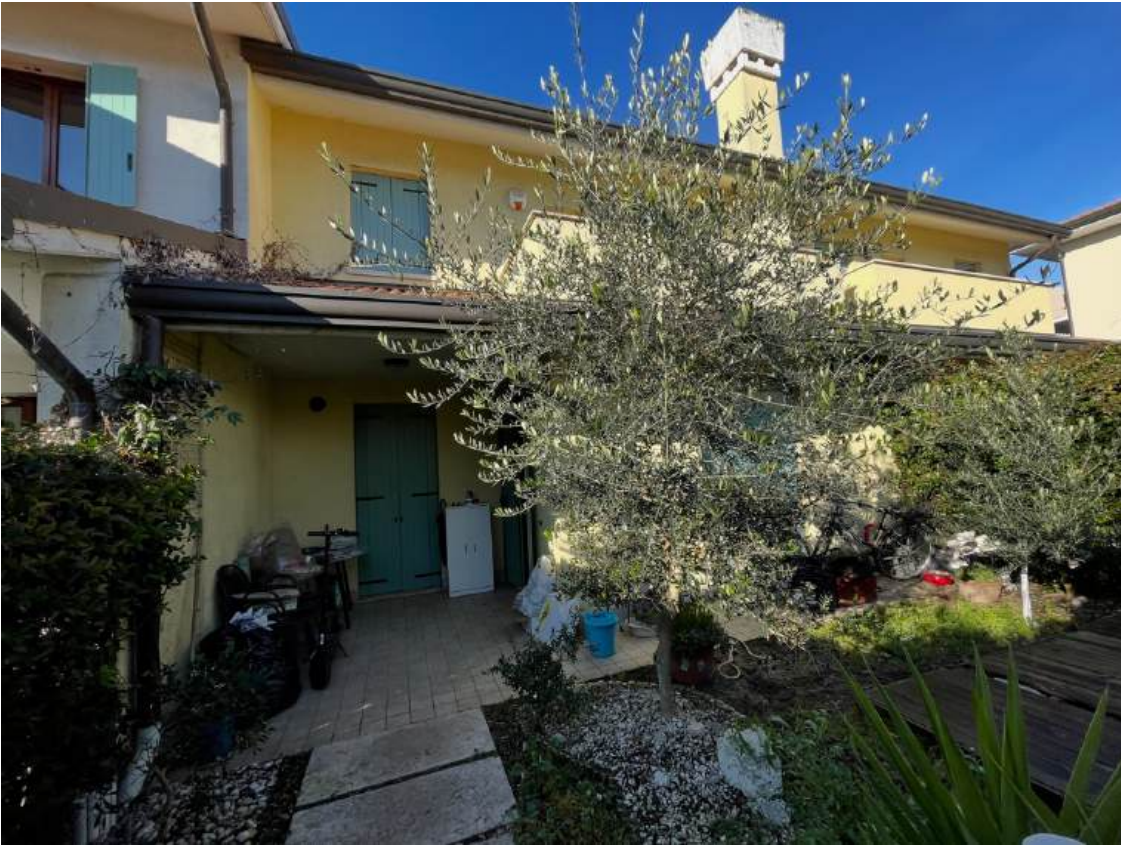
3 - vista dall'accesso pedonale del fronte est

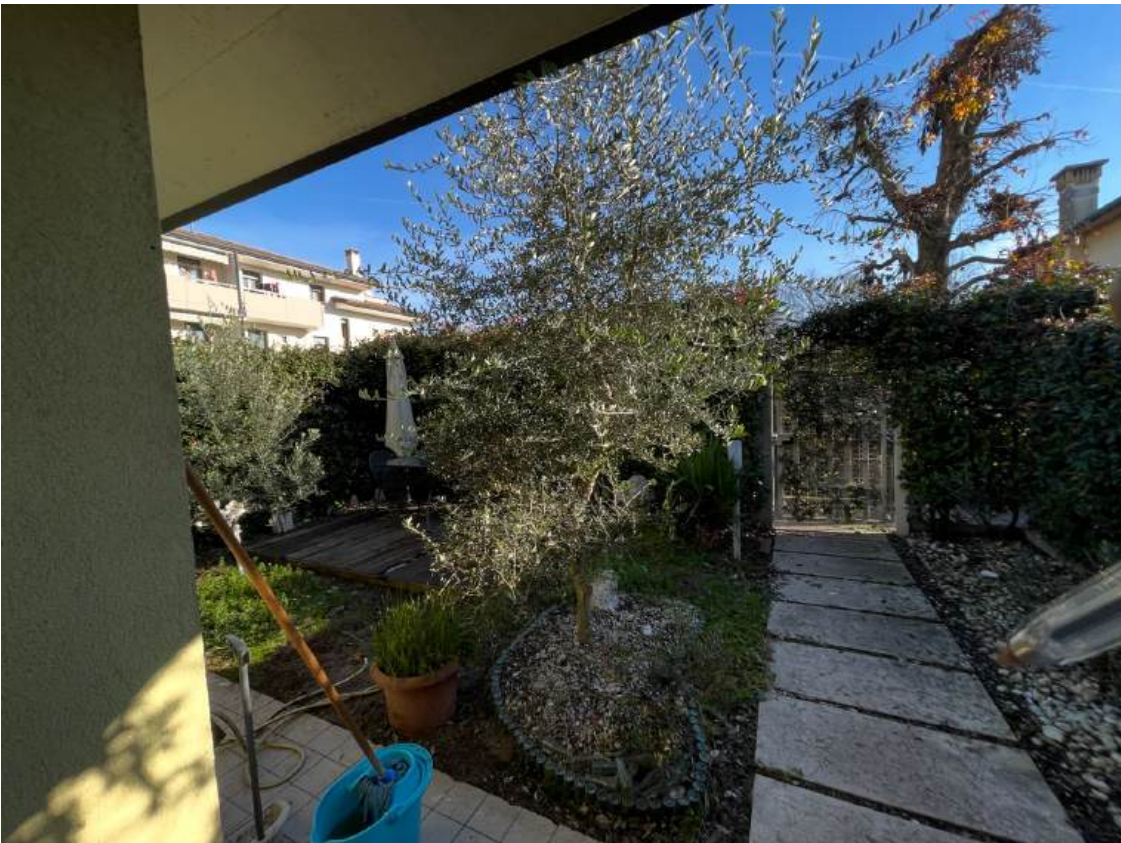
4 - vista dello scoperto est

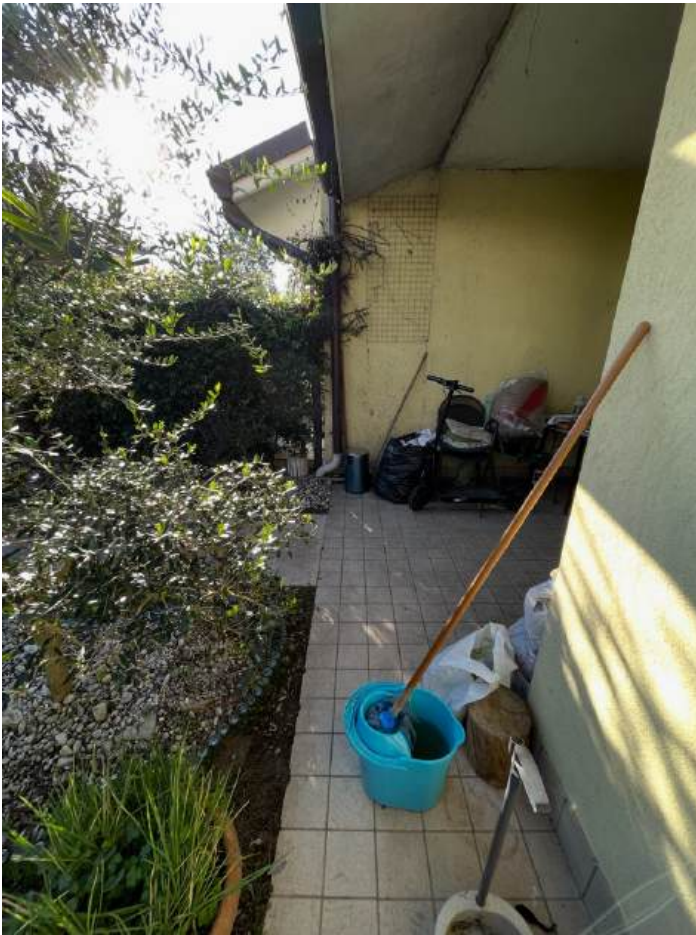
5 - vista dello scoperto e del portico est

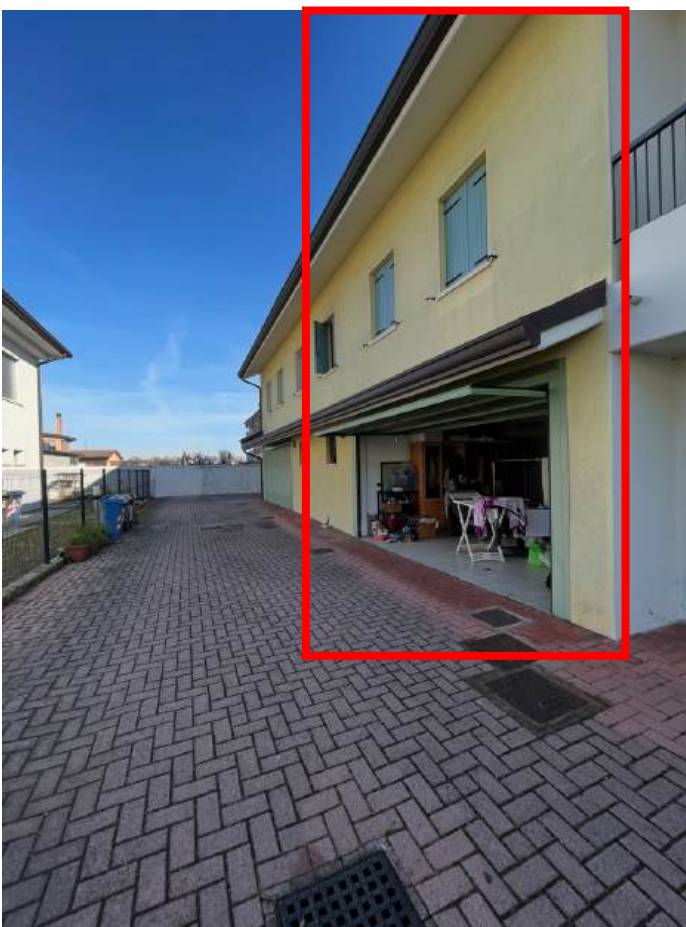
6 - vista del fronte ovest corsia comune

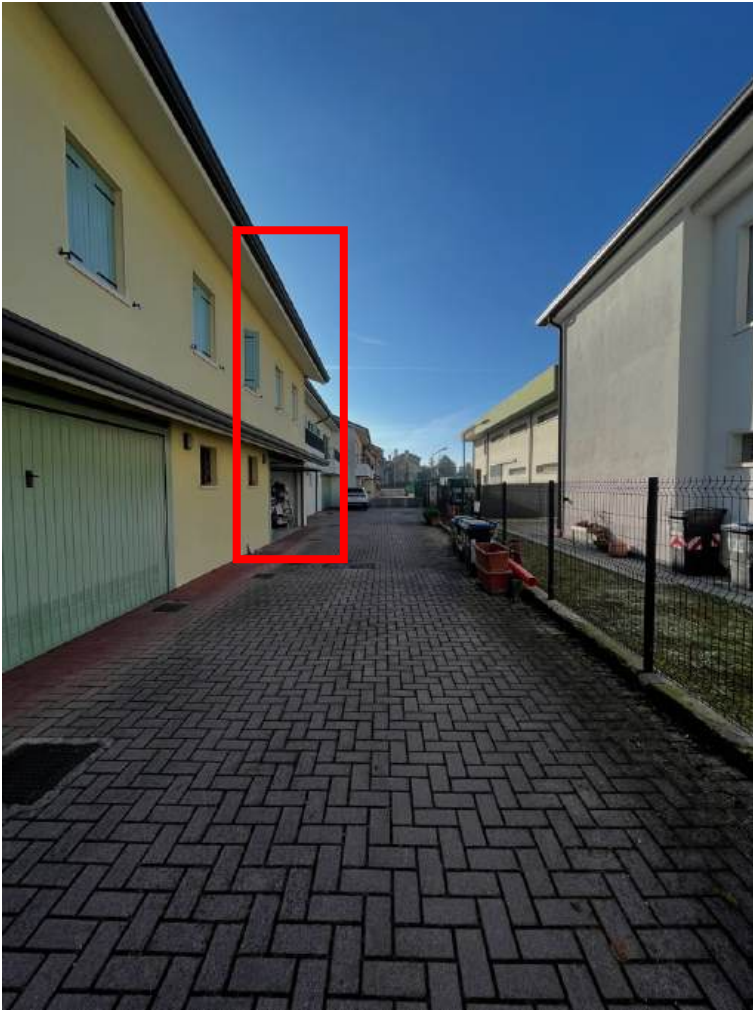
7 - vista del fronte ovest corsia comune e fronteggiamento con altra unità a meno di 10 m

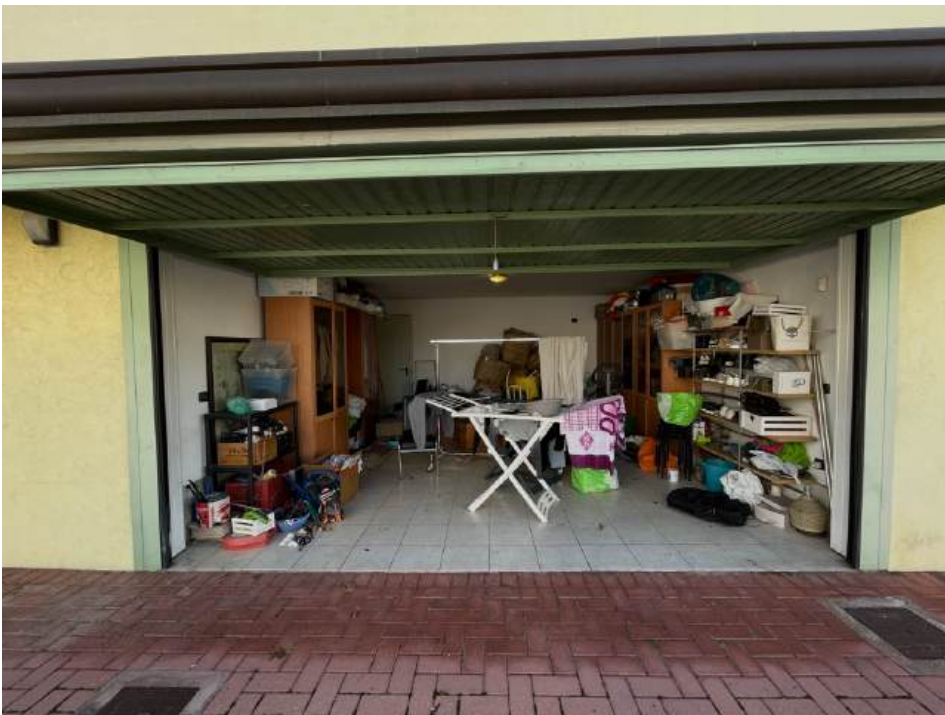
8 – vista autorimessa

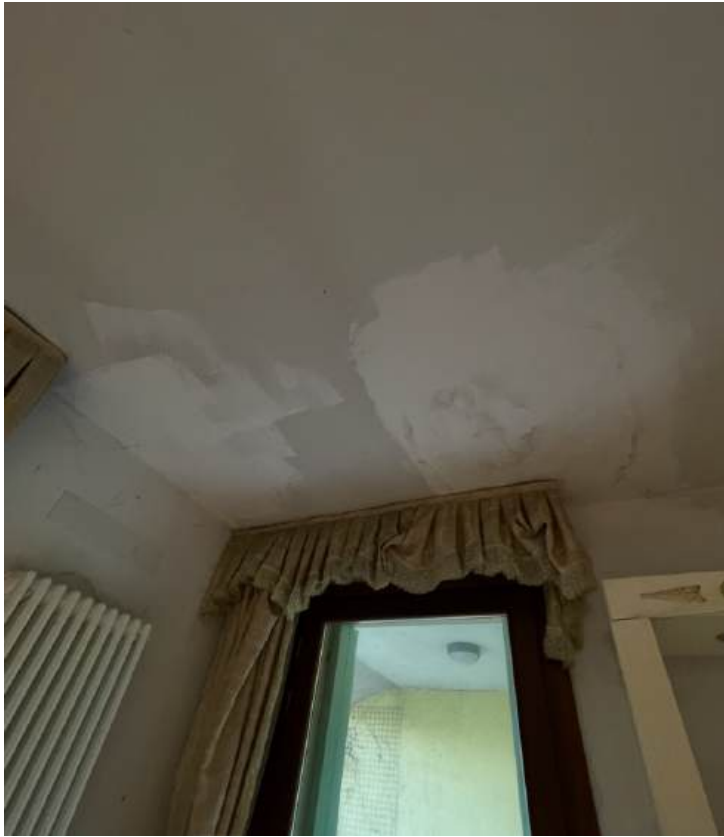
9 – vista infiltrazioni dal piano primo

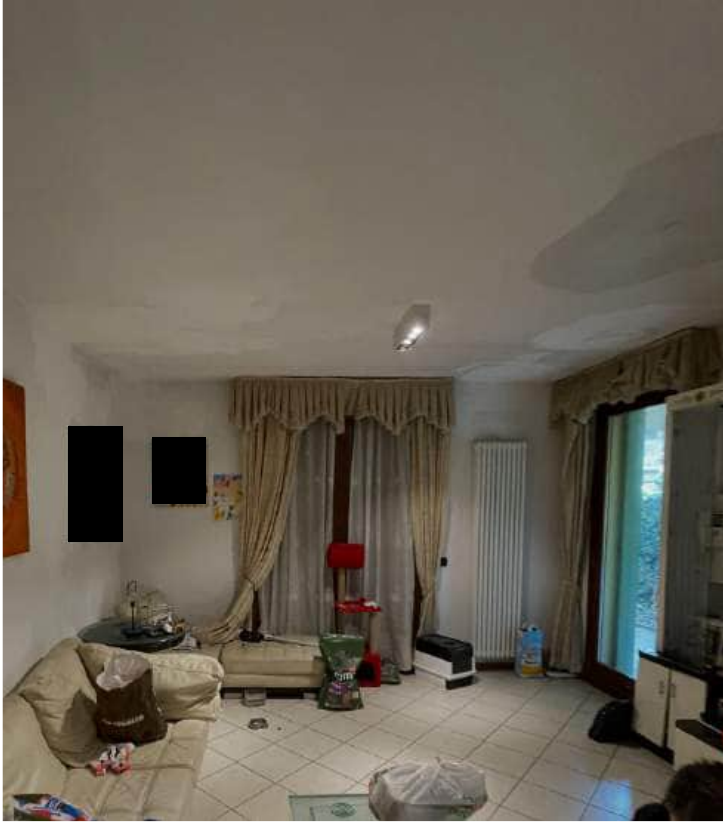
10 – vista soggiorno

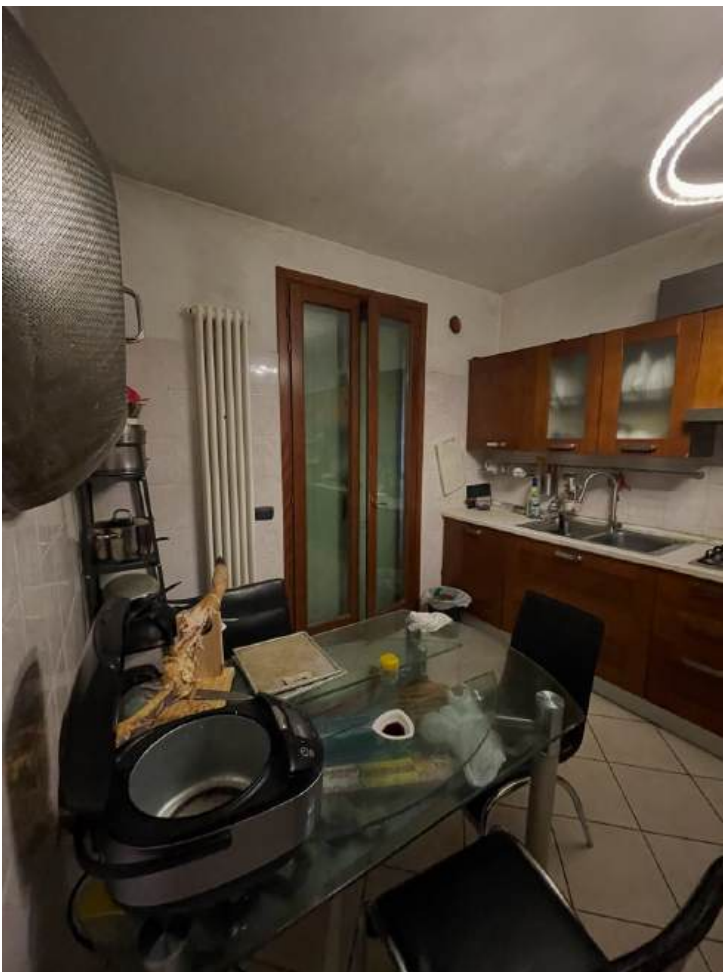
11 – vista soggiorno con infiltrazioni dal solaio

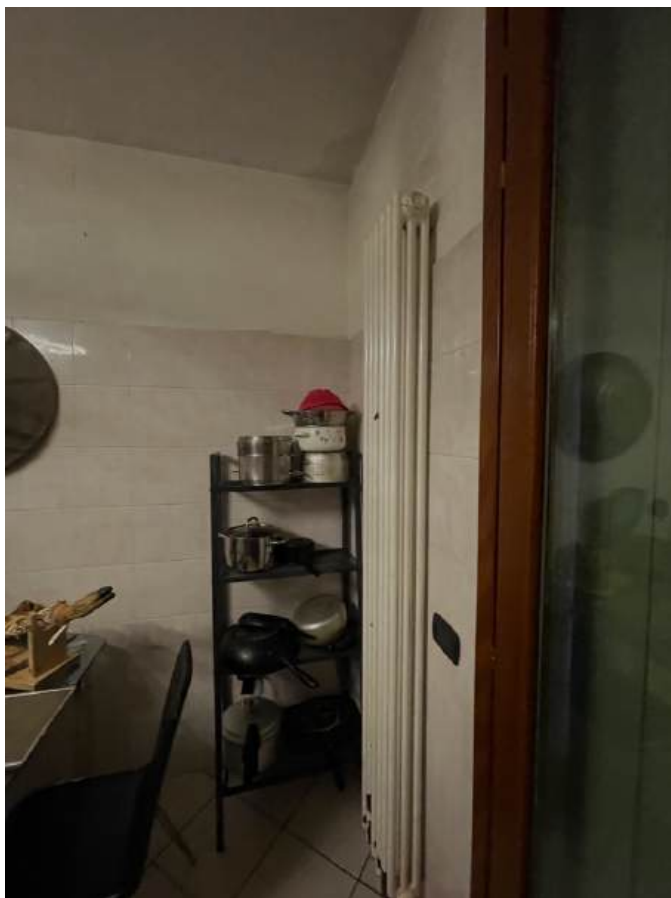
12 – vista cucina

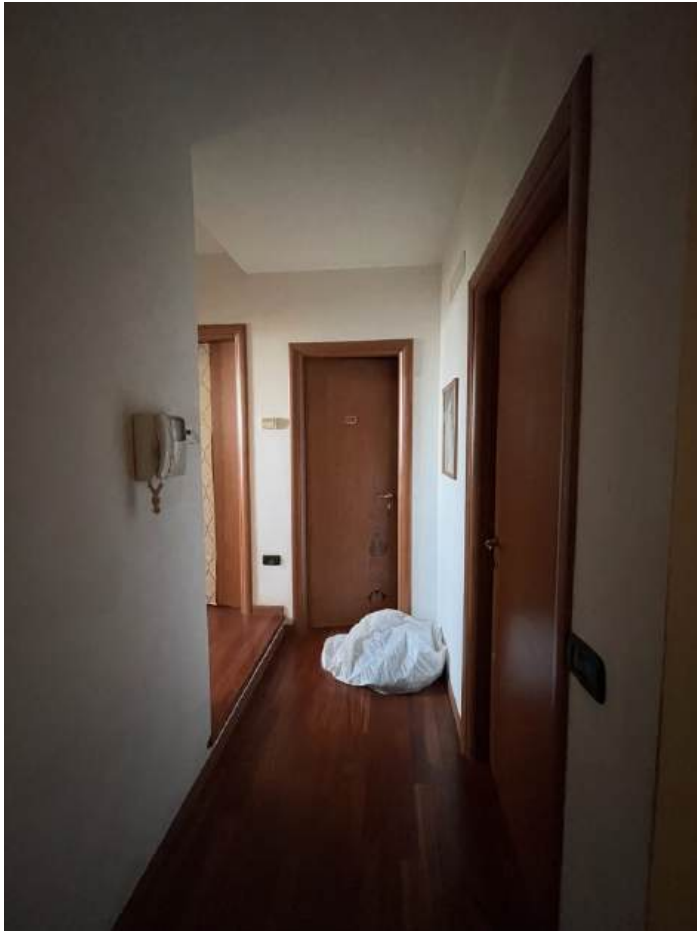
17 – vista disimpegno piano primo

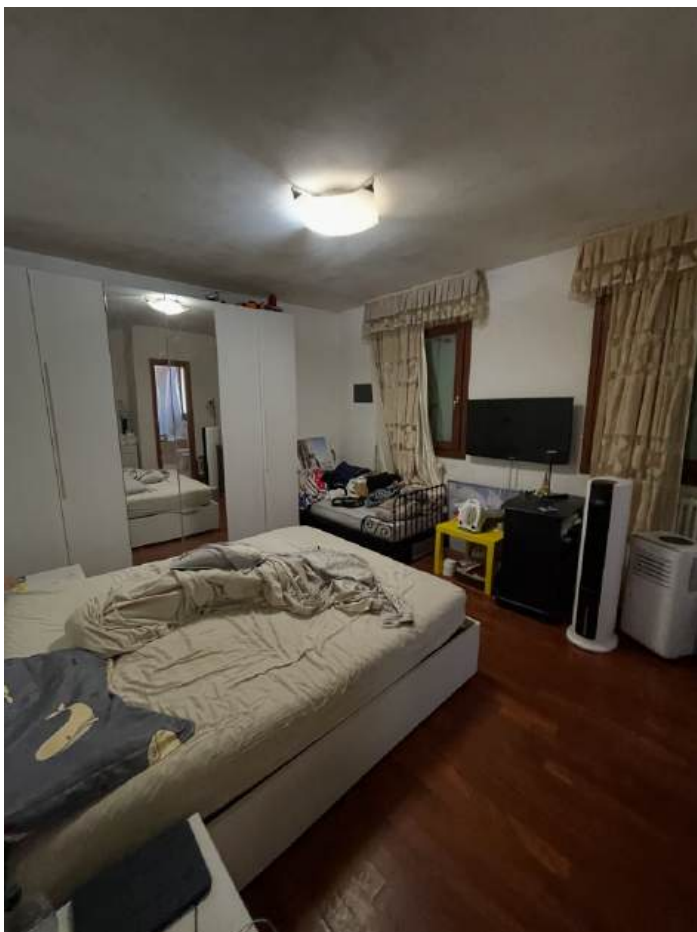
18 – vista camera doppia piano primo

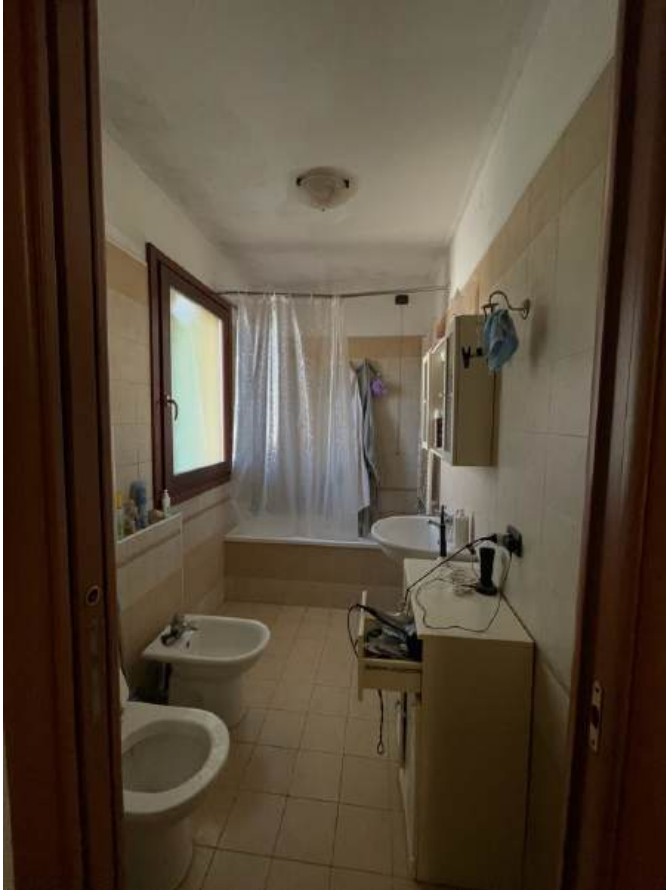
19 – vista bagno lato ovest

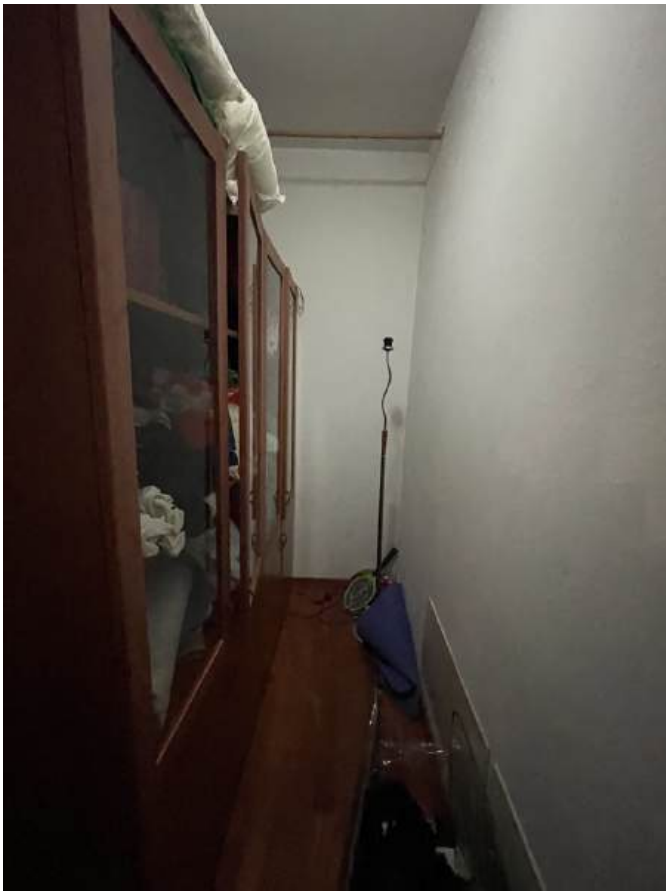
20 – vista ripostiglio

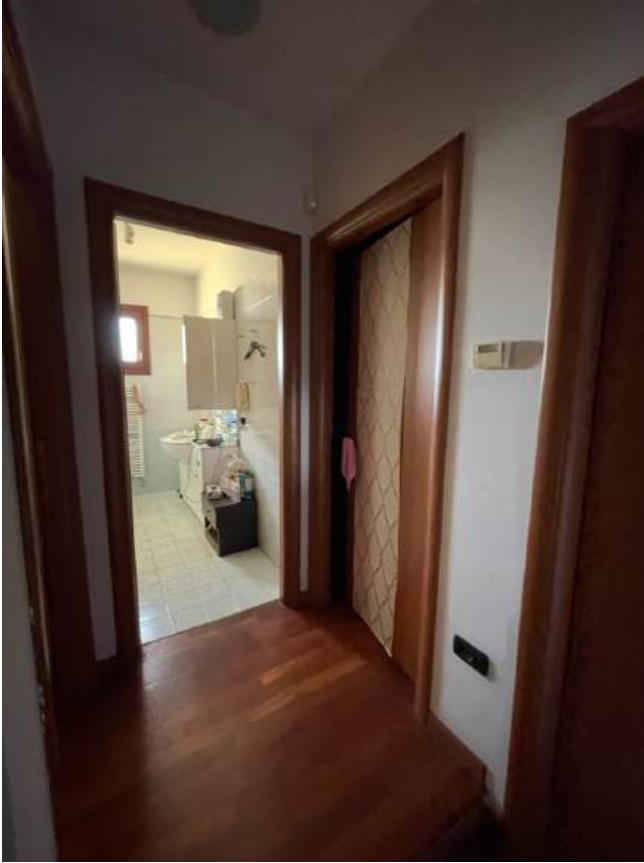
21 – vista disimpegno

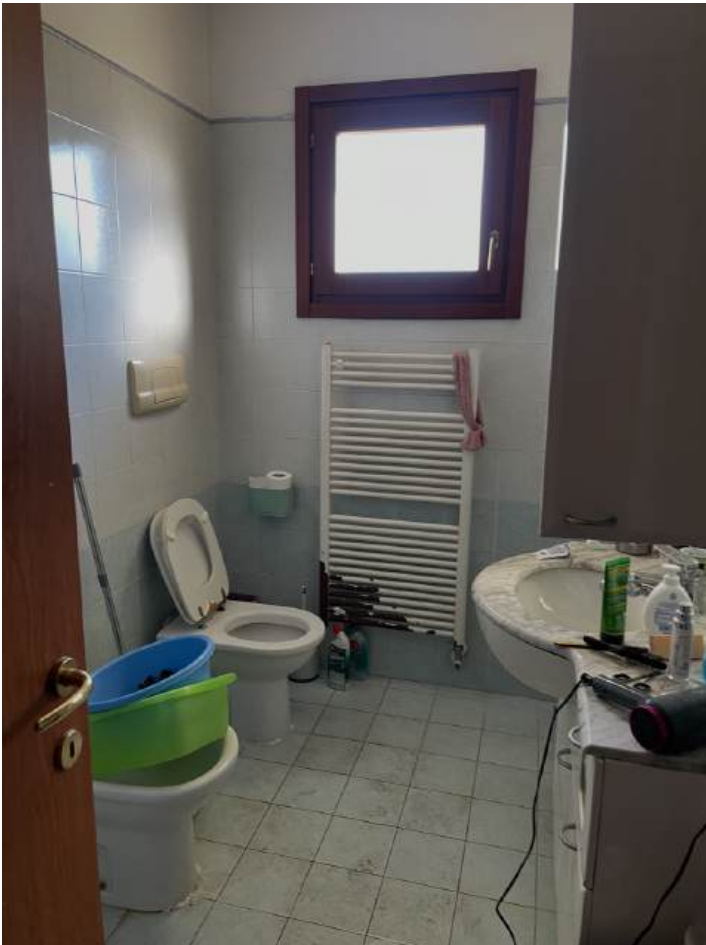
22 – vista bagno lato est con perdite

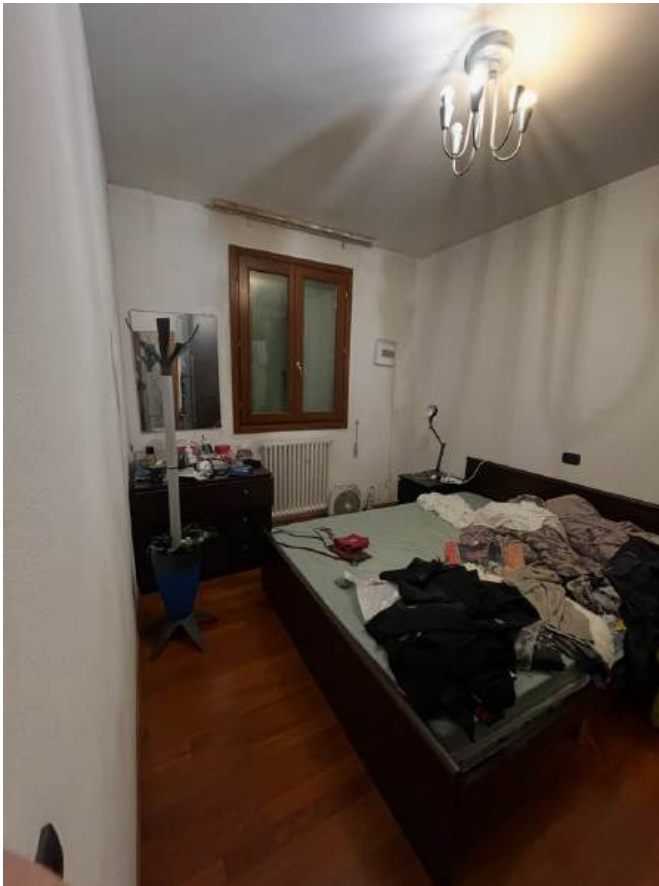
23 – vista camera lato sud-est

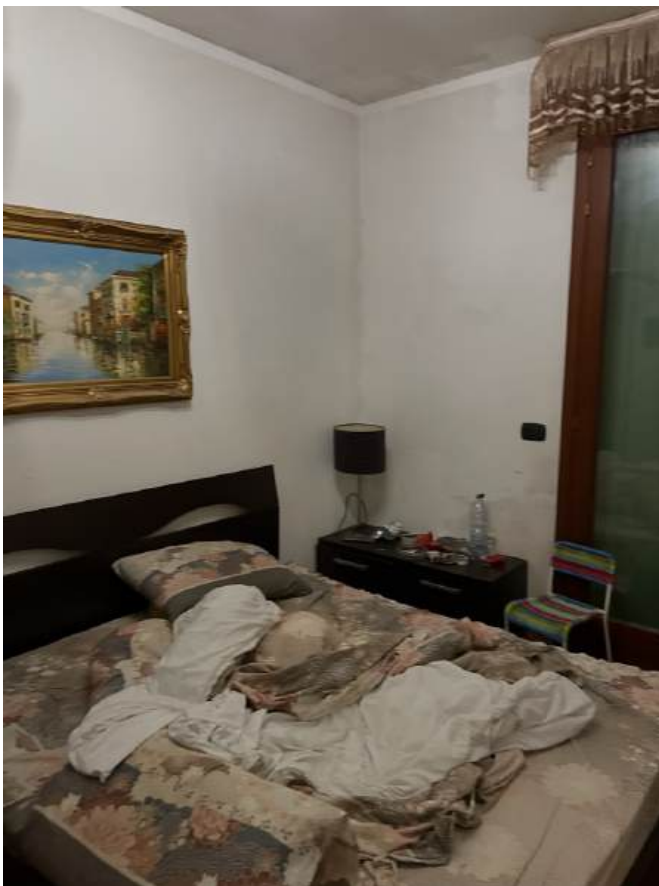
24 – vista camera lato nord-est

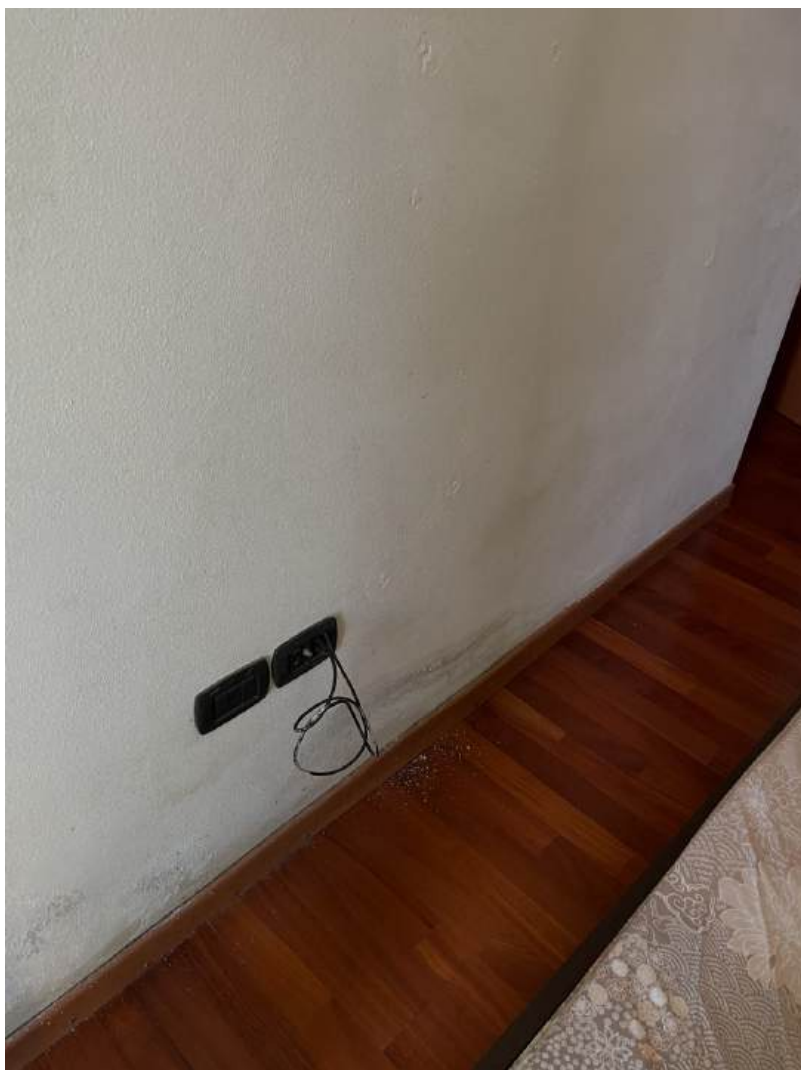
25 – vista infiltrazioni parete tra camera e bagno

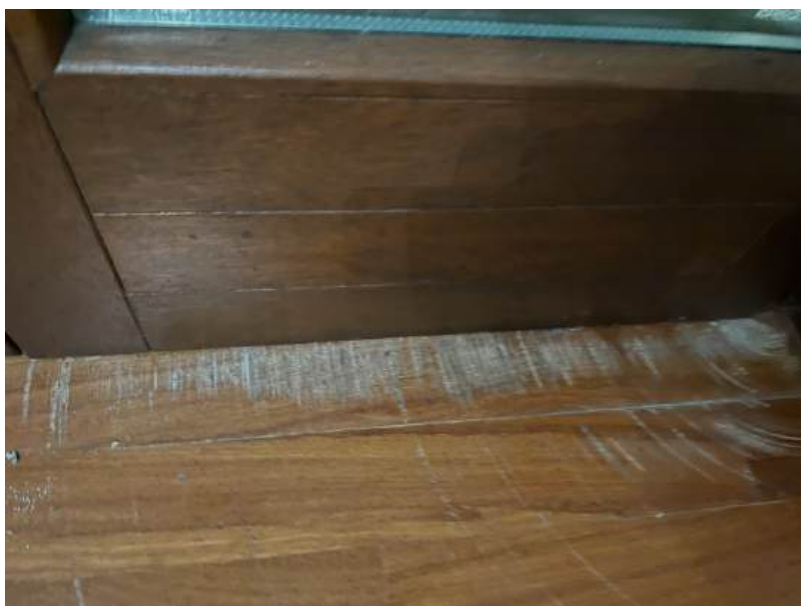
25 – vista pavimento in prossimità della porta finestra della camera
