**TRIBUNALE DI NUORO**

Procedura Fallimentare n. 15/2013 R.F.

**RAPPORTO DI STIMA**

**FABBRICATO SITO IN NUORO ALLA VIA F.LLI BANDIERA**

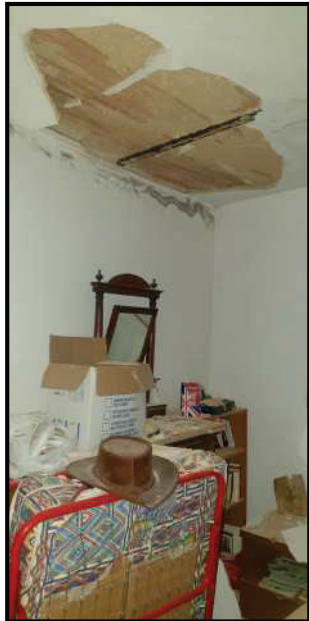
Sono presenti fenomeni infiltrativi di rilevanza considerevole per intensità ed estensione negli ambienti della cucina, soggiorno e servizio igienico, ove si rinviene lo sfarinamento degli intonaci e presenza di muffe e, nello studiolo, di entità tale da aver provocato lo sfondellamento del solaio.

LO SFONDELLAMENTO DEL SOLAIO
