**ALLEGATO B**

*DOCUMENTAZIONE FOTOGRAFICA*

Numero di Ruolo generale: 9/2019

Rilievo fotografico dello stato dei luoghi dell'edificio e terreni in esecuzione  
dell'Ex "Colonia Piaggio" posta in Santo Stefano d'Aveto (GE)  
in Via Rinaldo Piaggio n.3

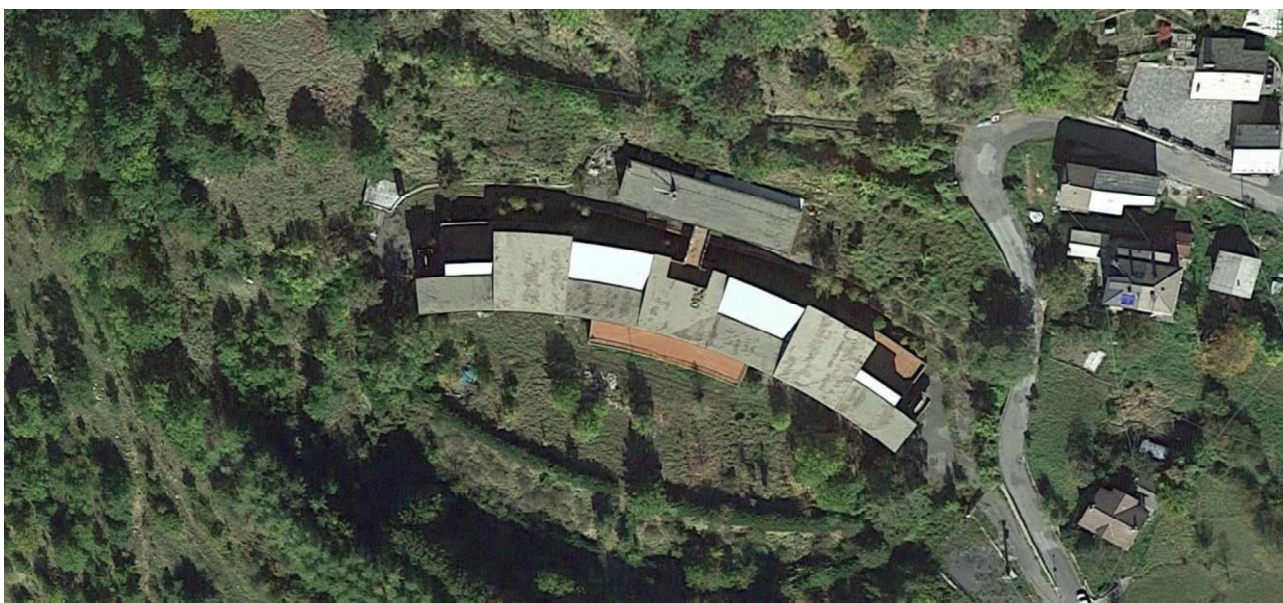
**Foto 5 - Viste zenitali e tridimensionali della area tratta da google map del 23.04.2019**

*Da notare che la copertura (in parte in ardesia) risulta ristrutturata al 100% coi lavori che si sono interrotti nel 2007. I quattro corpi chiari sono i nuovi volumi realizzati con la concessione edilizia oggi interrotta.*

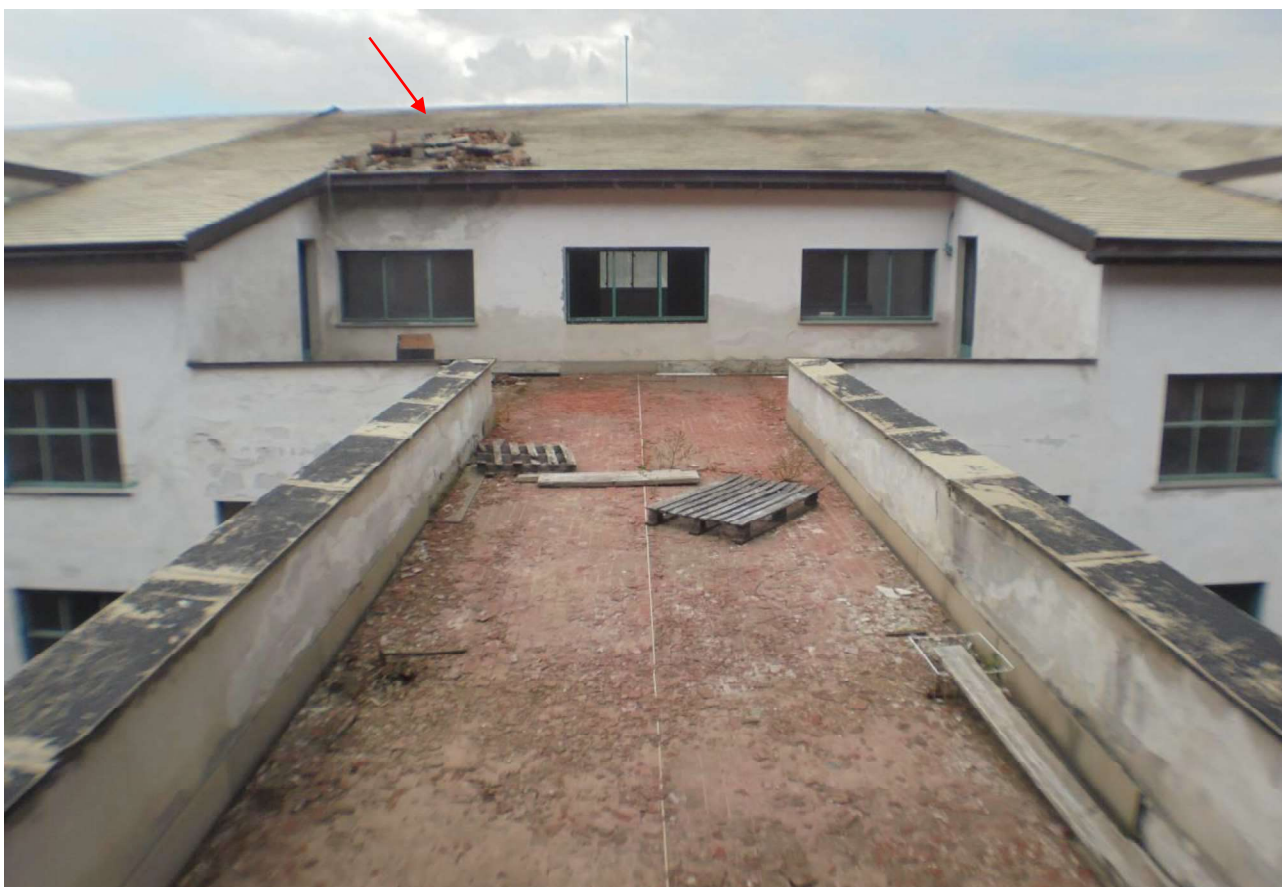
**Foto 57 - Vista dell'ala centrale col ponte che collega l'Edificio 1 all'Edificio 2**

*Tale zona è rimasta come in originale ('39): da notare il nuovo tetto ristrutturato e rivestito in ardesia – in evidenza forse l'unica parte ammalorata dove era presente un camino che si è distrutto forse in tempi recenti a causa del maltempo*

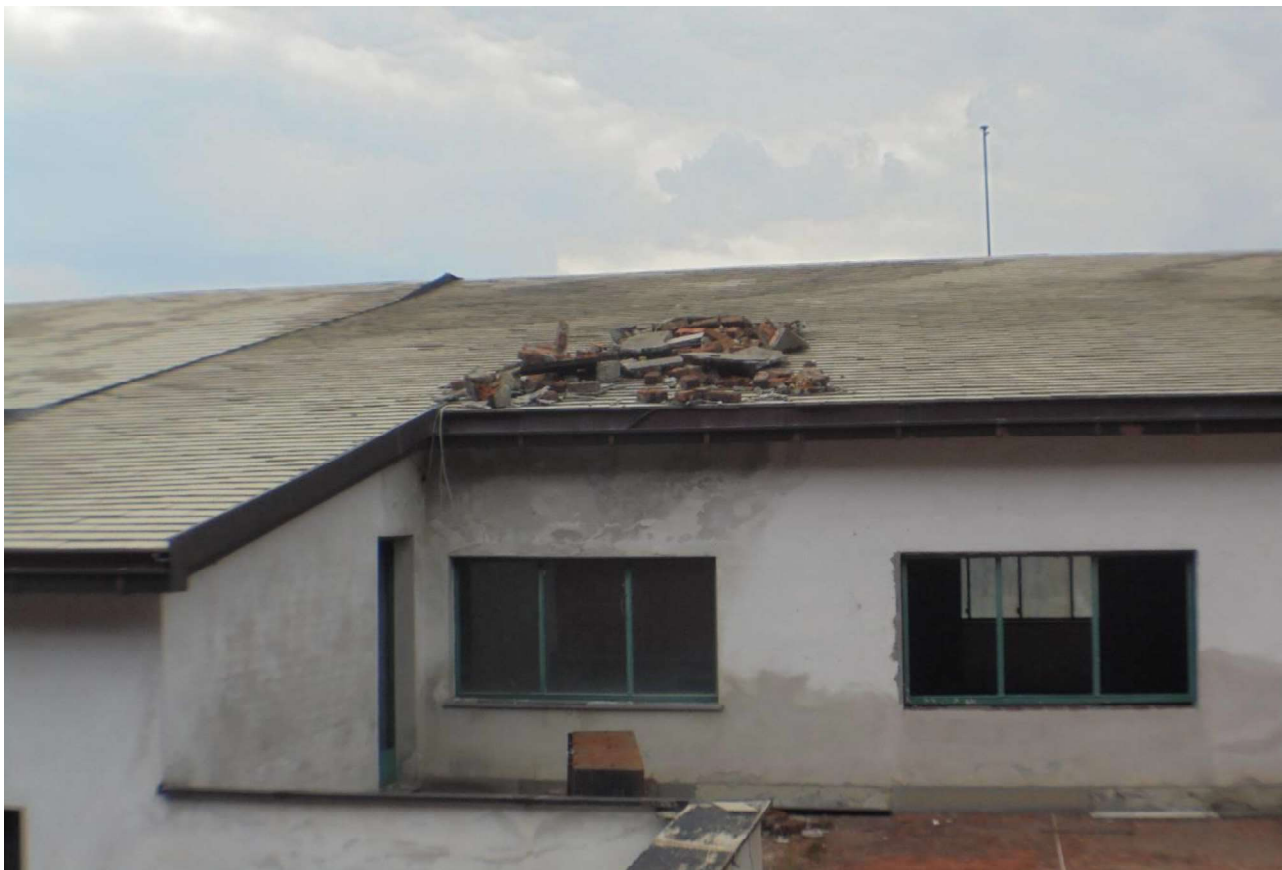
**Foto 58 – Dettaglio della porzione del tetto distrutto**

*Visto lo stato del tetto, da tale zona c'è ingresso di acqua meteorica che si diffonde all'interno dell'edificio*

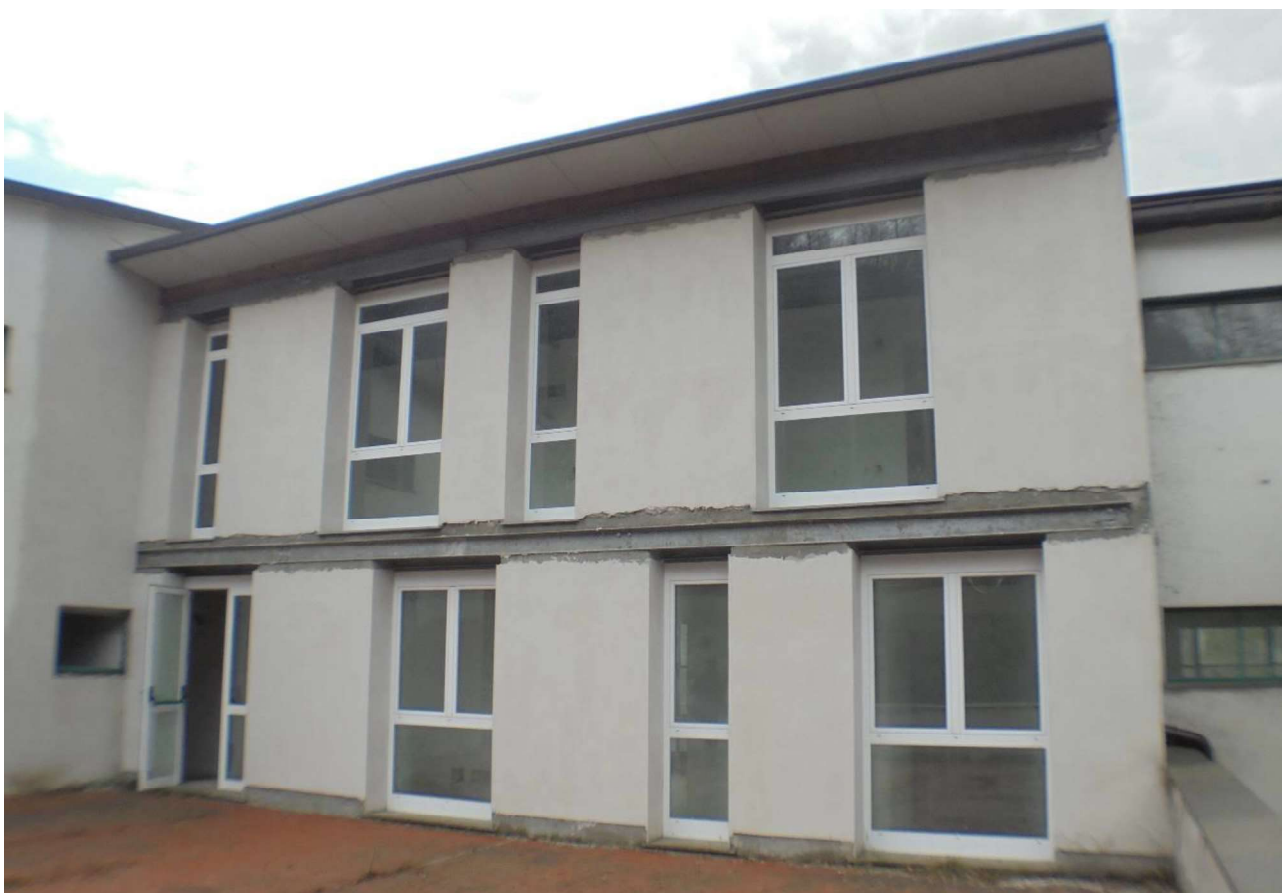
**Foto 61 - Vista di uno dei 4 volumi realizzati sul progetto del '97 in corrispondenza della terrazza**

*Si evidenzia che i serramenti sono oggetto di una prescrizione da parte della “Soprintendenza per i beni Ambientali e Architettonici della Regione Liguria” (vedere sezione dedicata nella relazione tecnica)*

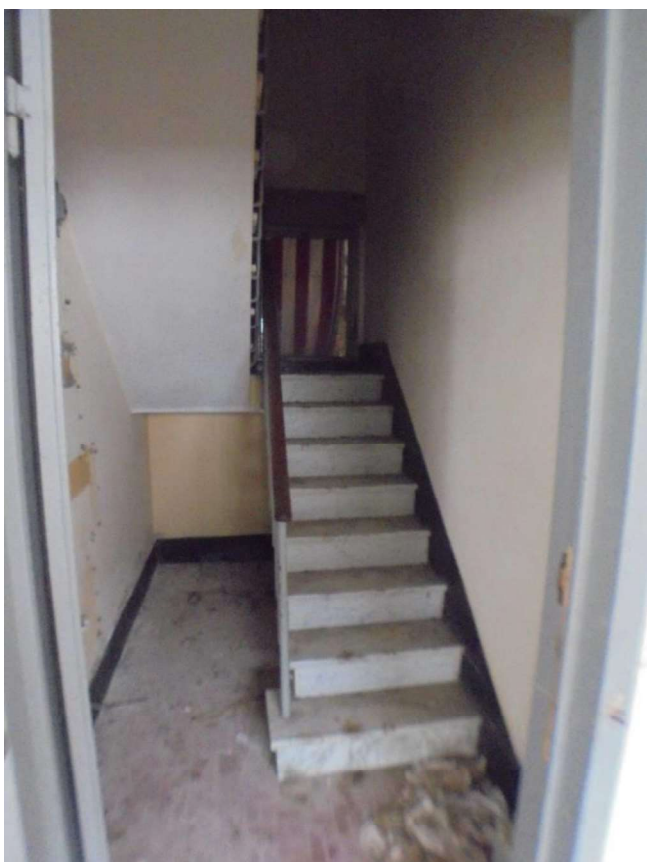
**Foto da 83 e 86 – Foto di alcuni spazi del 1° piano dell’Edificio 2**

*Come è risultato dal sopralluogo tali spazi sono stato “abbandonati” da parte dell’impresa appaltante dei lavori del '97 ed erano adibiti a locali tecnici e ufficio*

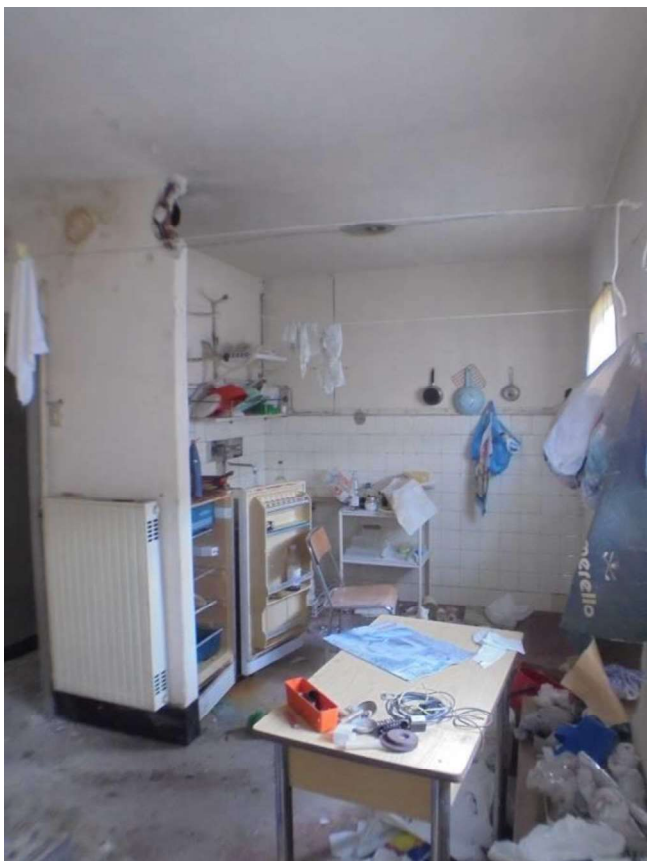
**Foto 90 – Foto di alcuni spazi del 2° piano dell'Edificio 2**

*Locale adibito a cucina di cantiere da parte dell'impresa appaltante dei lavori del '97*

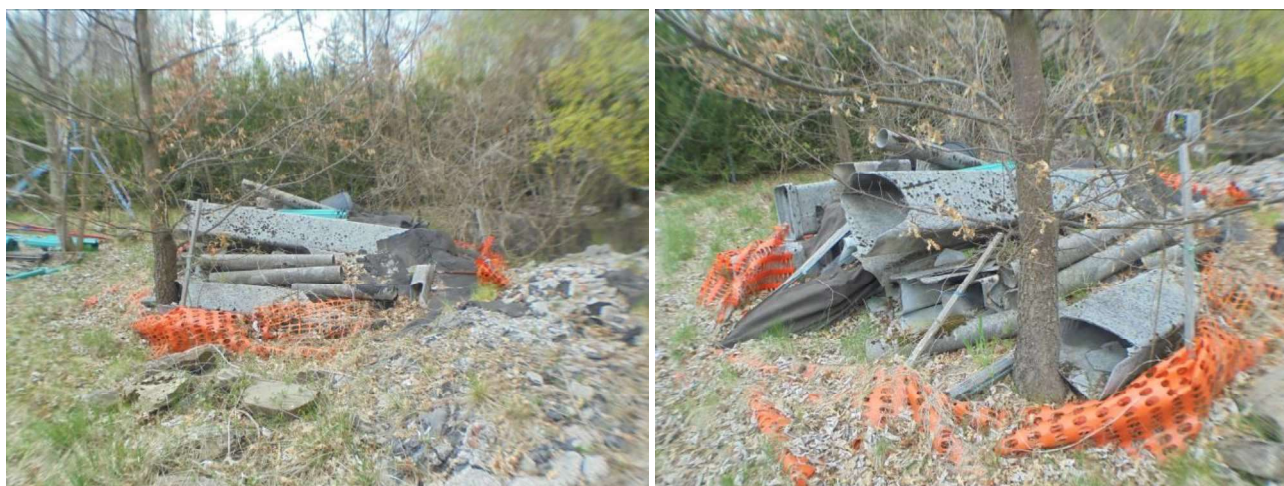
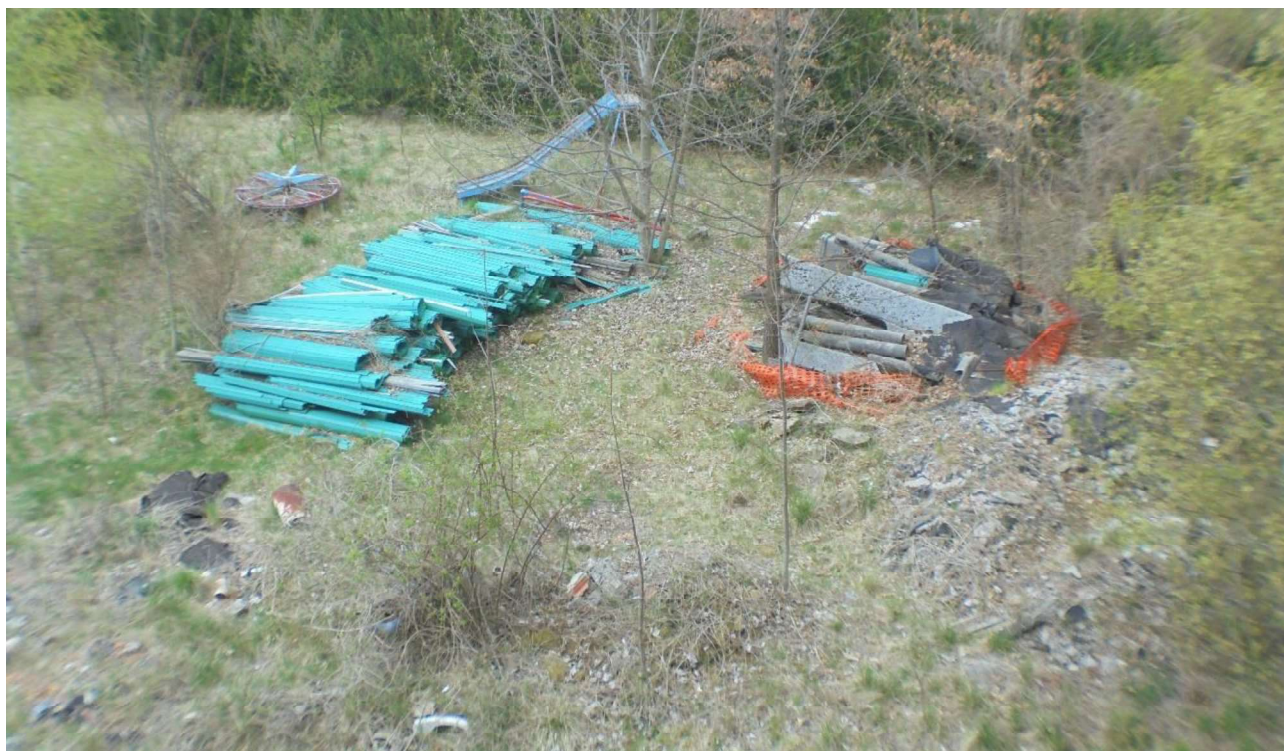
Foto da 105 a 107 – Vista della zona del giardino prospiciente all'Edificio 1 dove sono depositati dei materiali sicuramente destinati ad essere oggetto di procedura speciale (eternit ed altro) da destinare a specifiche discariche
