ANALISI DELLE DIFFORMITA' - CONFRONTO TRA LO STATO DEI LUOGHI ED IL TITOLO LEGITTIMANTE - L.E. 97/72

BENE N. 1 VILLINO
IMMOBILE SITO IN VIA DEI TULIPANI N: 44 - INT.5 - PIANO TERRA (RIALZATO)
Foglio 56 - p.lla 452 - sub. 5

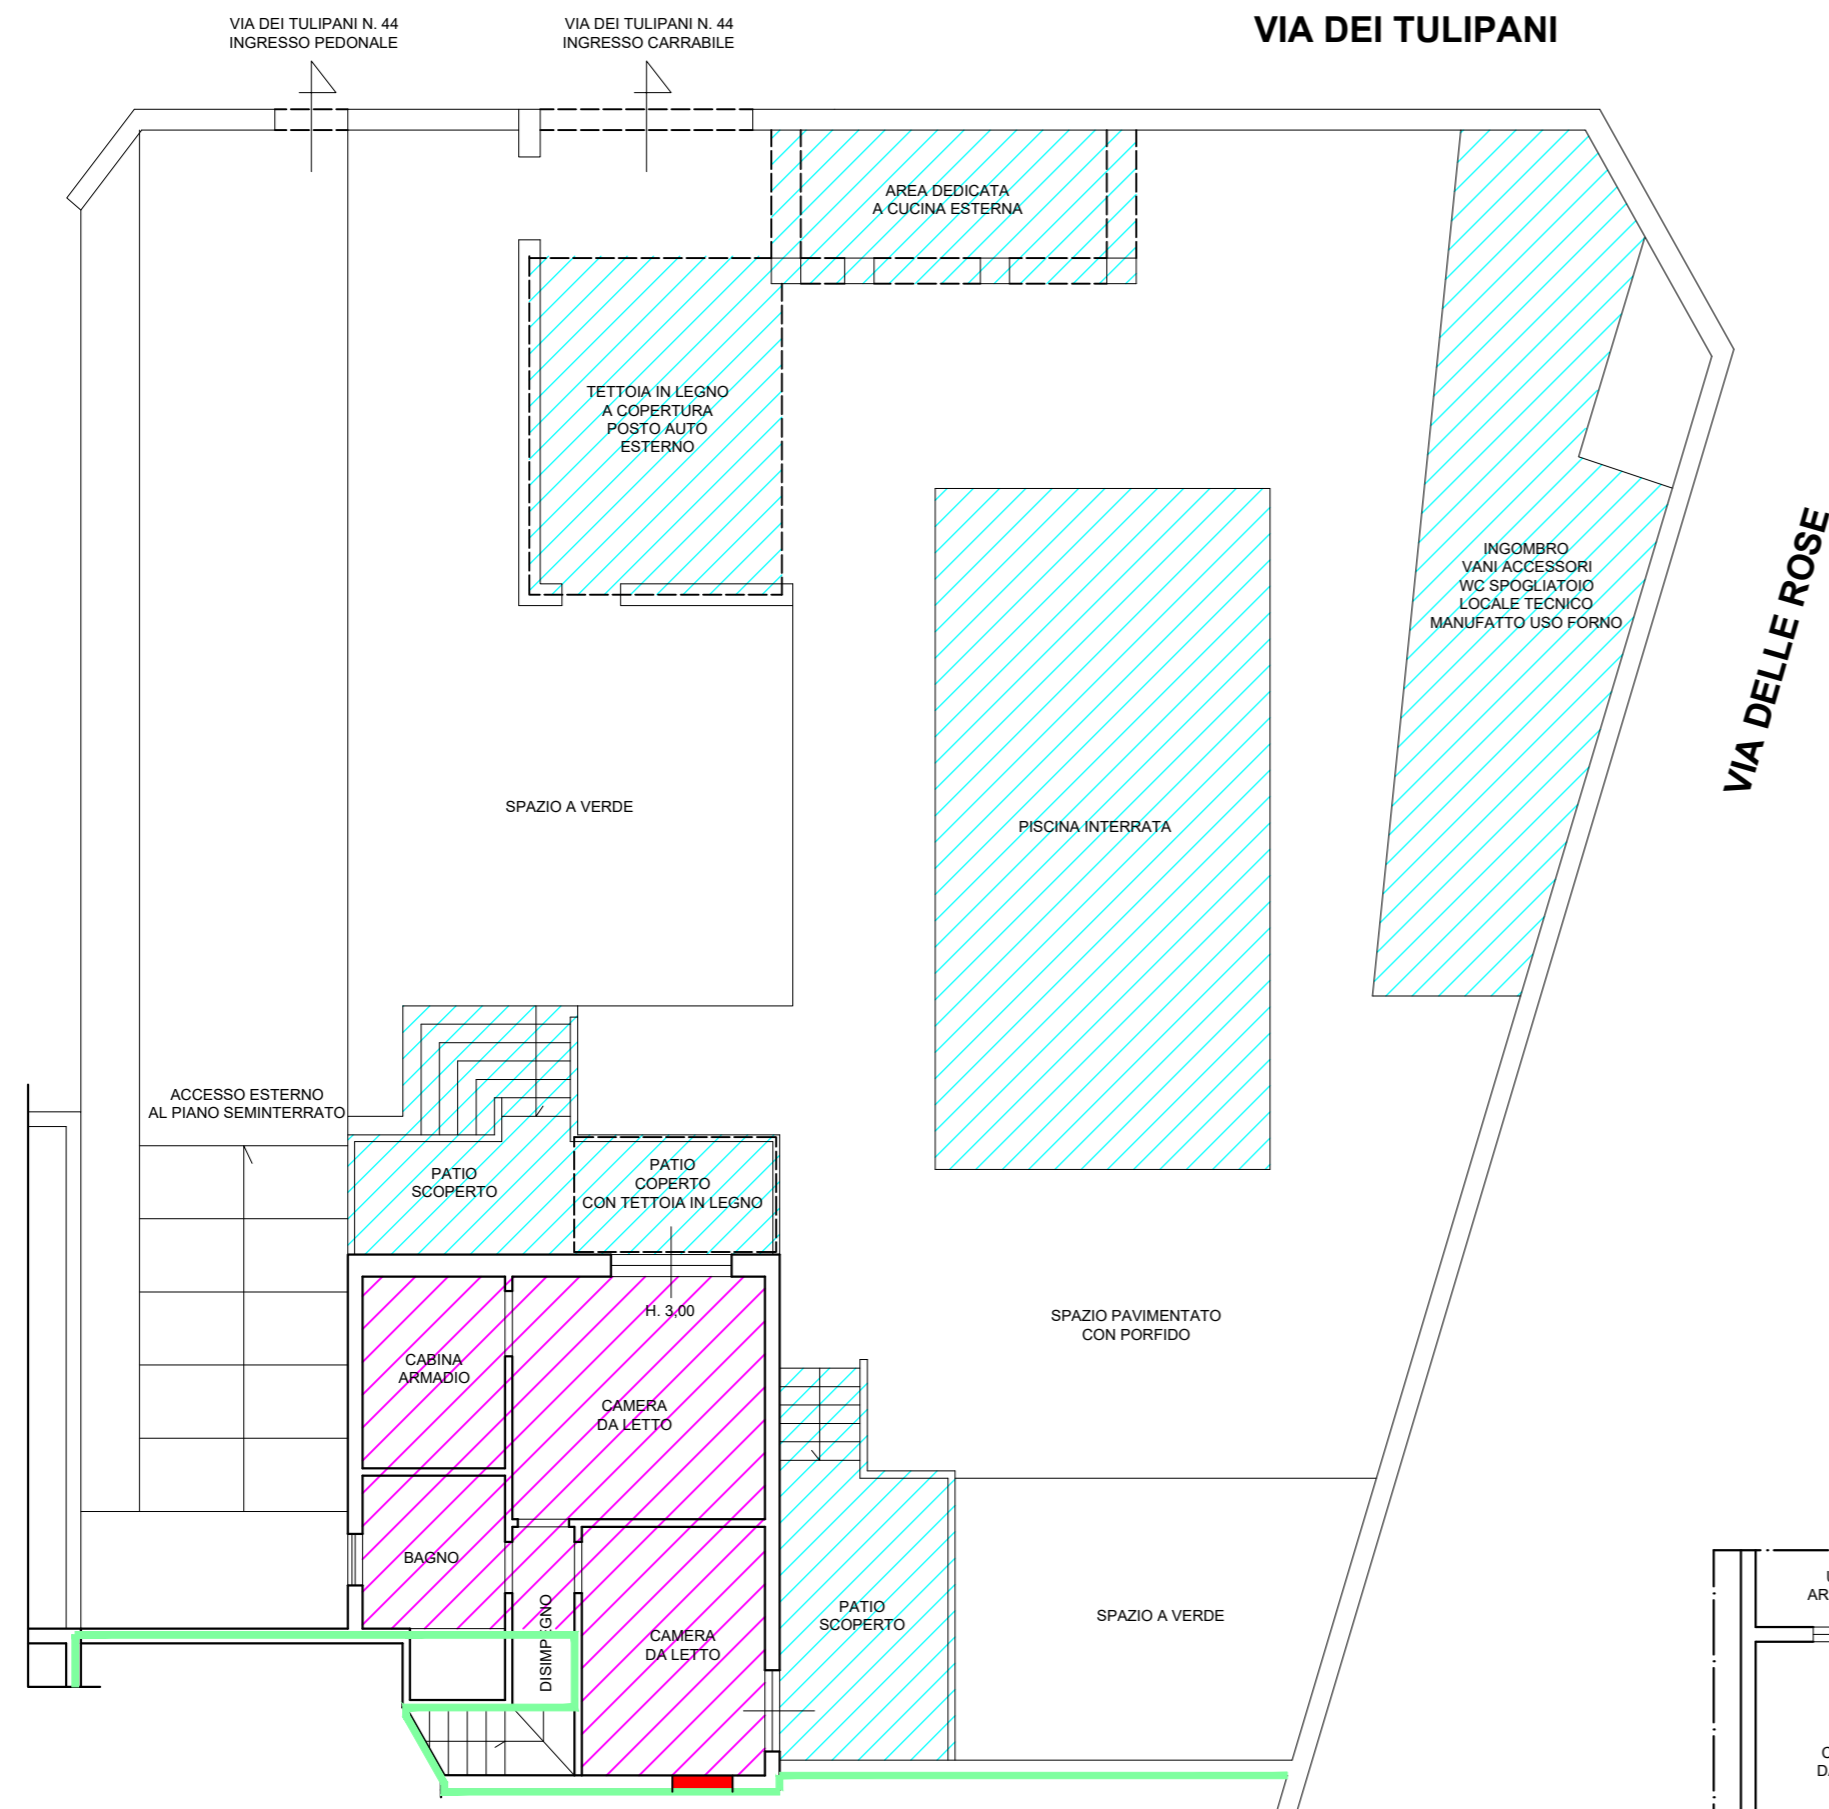
LINEA DI FRAZIONAMENTO PERIMETRO ATTUALE UNITA' IMMOBILIARI SUBB. 5 e 13
-

DIVERSA DISTRIBUZIONE DEGLI SPAZI INTERNI
-

APERTURE INTERNE ED ESTERNE NON CORRISPONDENTI
-

OPERE REALIZZATE IN TOTALE ASSENZA DI TITOLO EDILIZIO
-

AMBIENTE IMPIEGATO AD USO K/SOGGIORNO/PRANZO NON RISPONDENTE AI REQUISITI AI SENSI del D.M. 05.07.1975
