TRIBUNALE ORDINARIO - PARMA

CONSULENZA ESTIMATIVA GIUDIZIARIA

LOTTO 3

B Casa colonica, stalla e fienile e terreno agricolo a PARMA via San Cosimo Takeya 2 per la quota di 1000/1000 di piena proprietà (San Prospero s.r.l.)

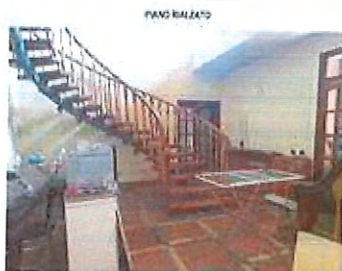
Vista della principale scala a piano terreno
