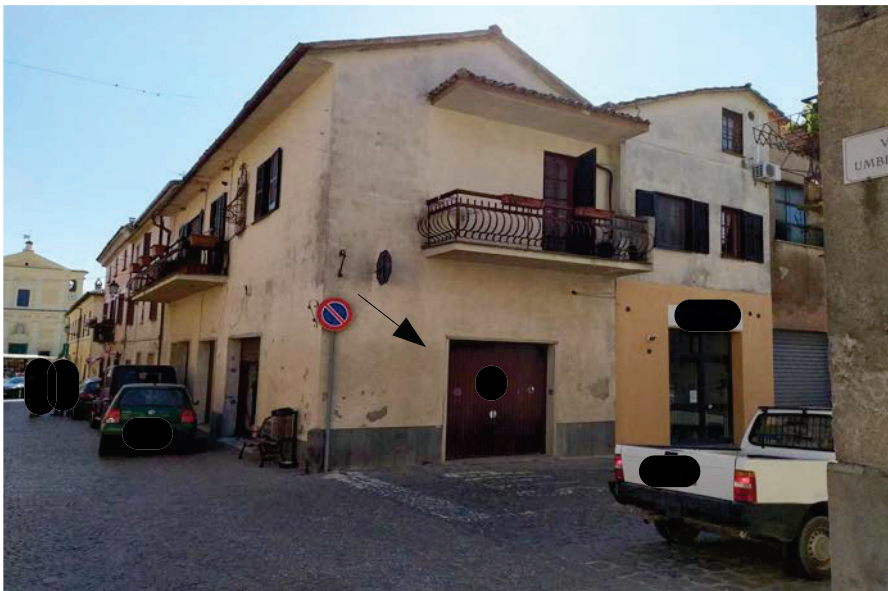
Vista del fabbricato con affaccio su Via Fontana del Mascherone  
Si nota la porta carrabile da ripristinare

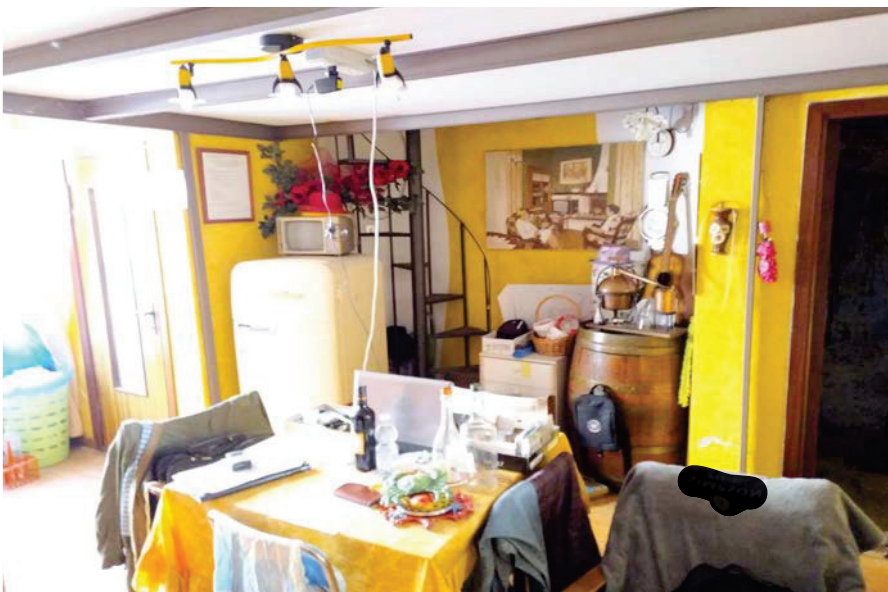
Locale disimpegno dell'abitazione comunicante con i locali precedenti ed avente accesso da via Umberto I dal civico 23; il locale è stato soppalcato, si nota la scala a chiocciola di accesso al soppalco

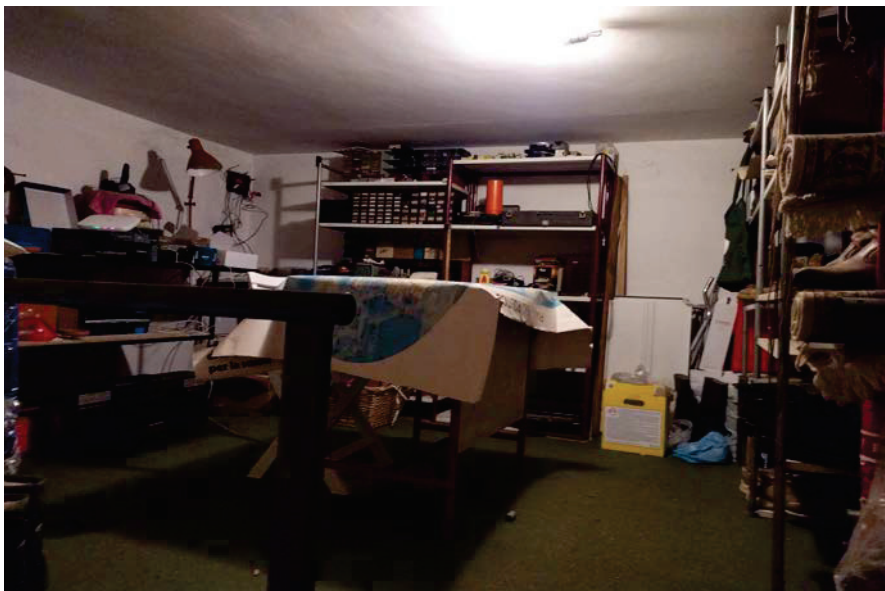
Ambiente soppalco non autorizzato

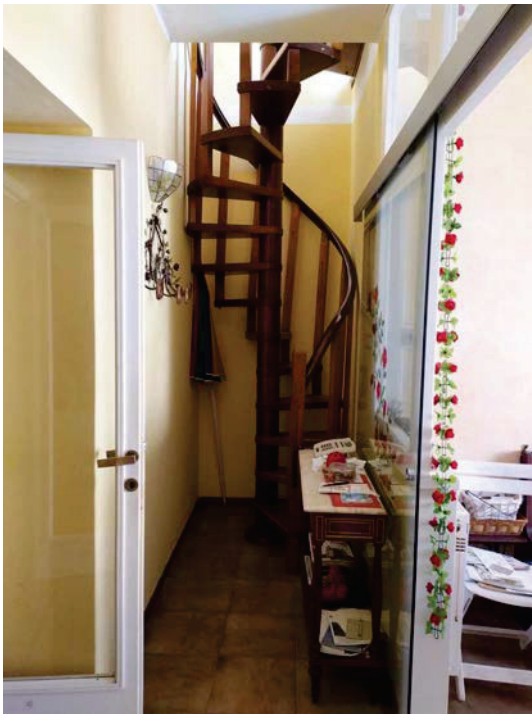
Disimpegno con scala di accesso alla terrazza. Sulla dx la porta per il soggiorno con il camino, e sulla sx la porta di comunicazione della porzione non oggetto di pignoramento (subalterno 6) ma fusa sul piano fisico con l'immobile

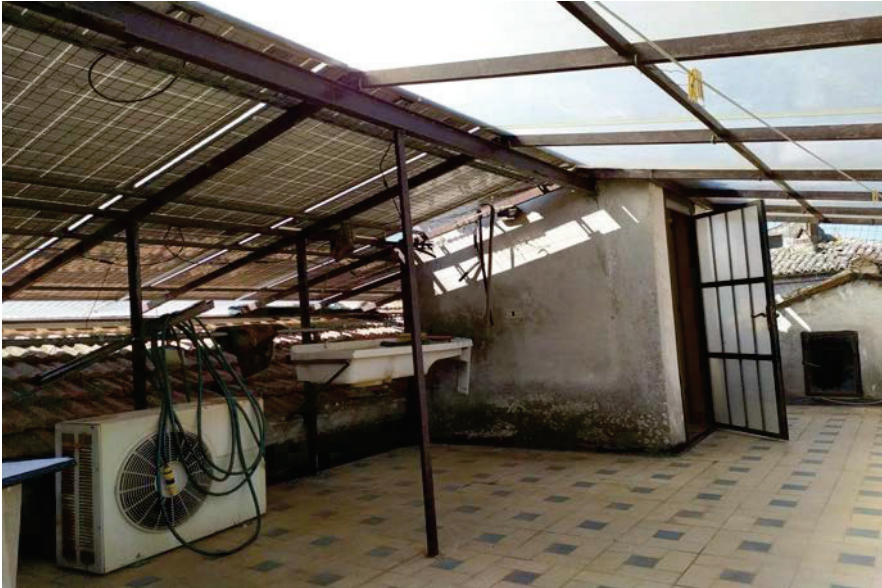
Terrazza con copertura e pannelli fotovoltaici da rimuovere
