**Esecuzione Immobiliare R.G.E. n. 50/2022**

**RELAZIONE GEOLOGICA  
CARATTERIZZAZIONE GEOTECNICA DEI TERRENI**

**VERIFICA DI STABILITÀ DEL VERSANTE**

**TRIBUNALE DI BIELLA  
SEZIONE ESECUZIONI IMMOBILIARI  
ESECUZIONE IMMOBILIARE R.G.E. n. 50/2022  
GIUDICE DELL'ESECUZIONE DOTT. EMANUELE MIGLIORE  
C.T.U. INCARICATO : POZZO GEOM. VARNIERO**

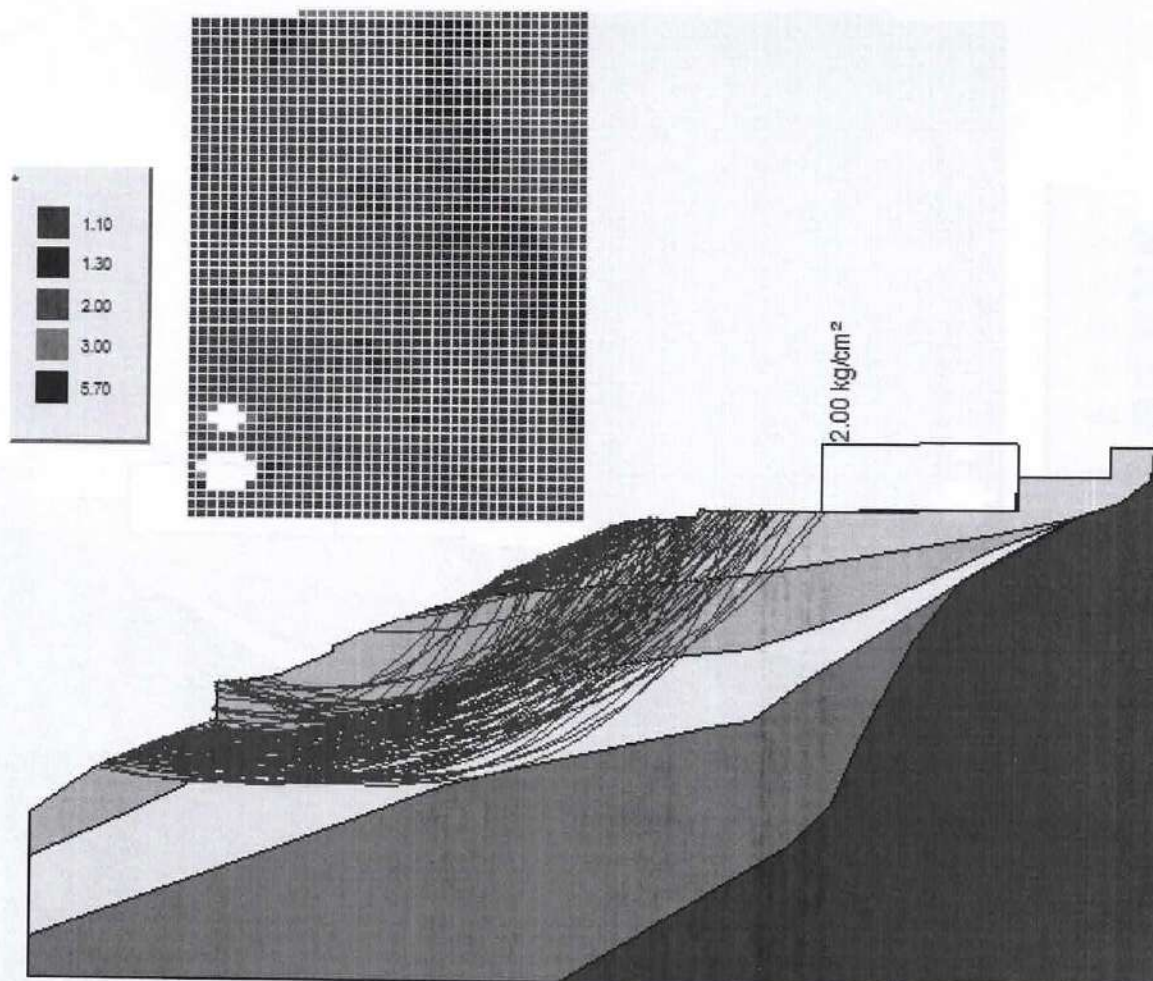
• Sezione Nord - Metodo di Bishop

Superfici calcolate	219
Fs minimo calcolato	0.60

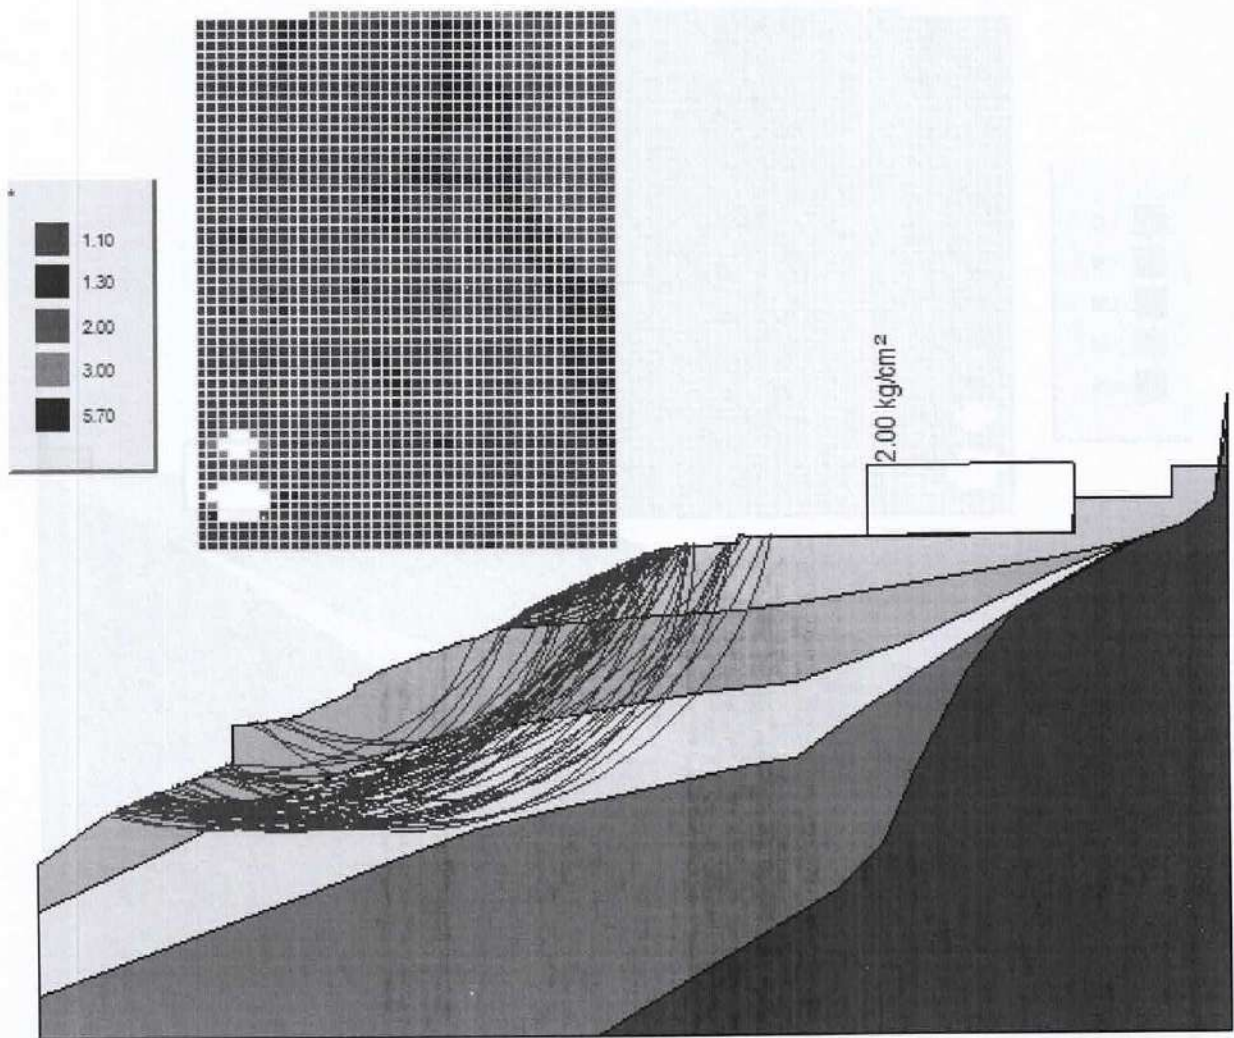
• Sezione Nord - Metodo di Jambu

Superfici calcolate	219
Fs minimo calcolato	0.71

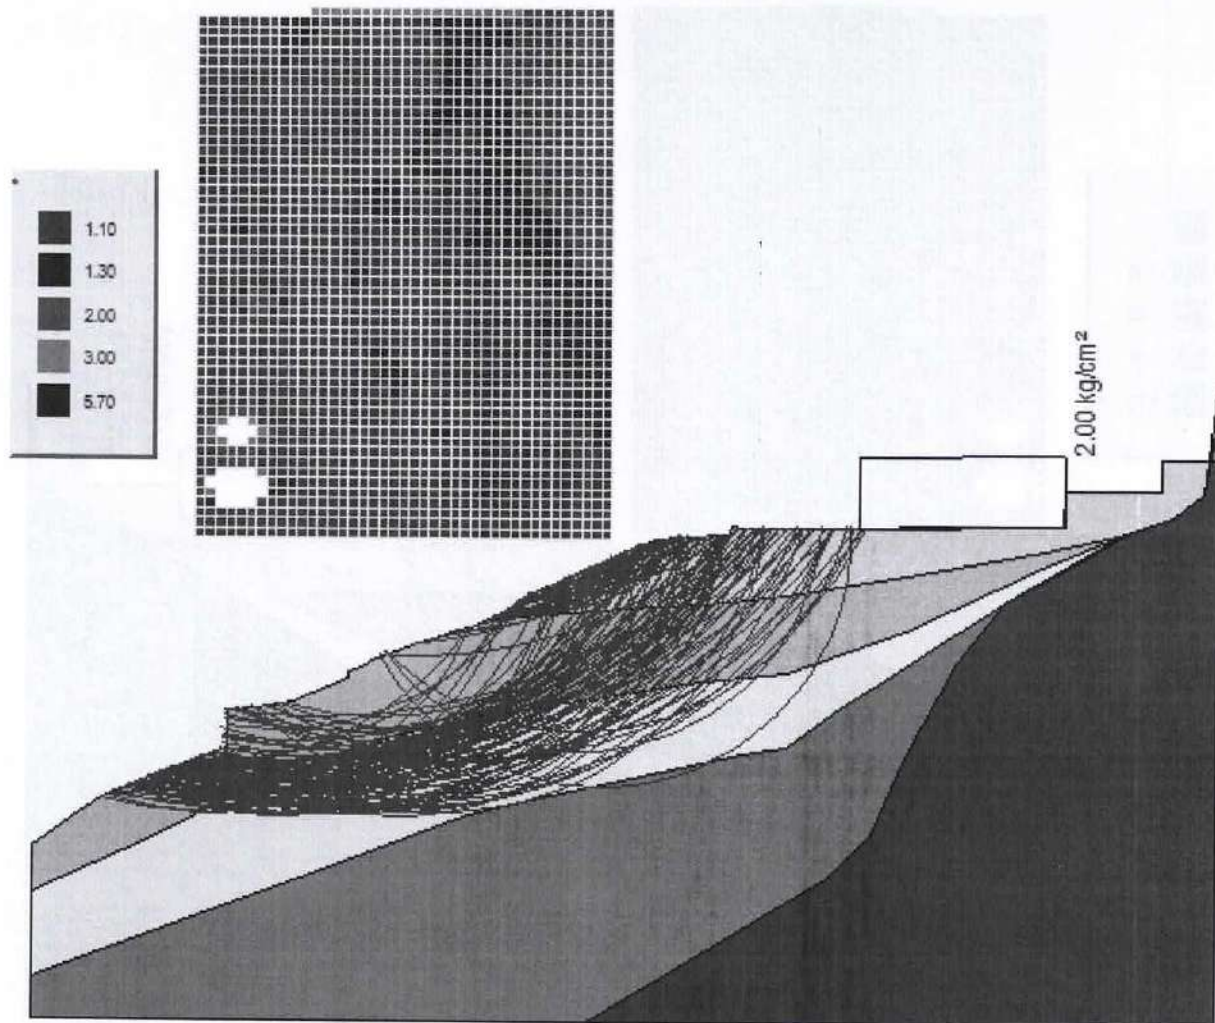
• Sezione Nord - Morgenstern e Price

<b>Superfici calcolate</b>	<b>219</b>
<b>Fs minimo calcolato</b>	<b>0.60</b>

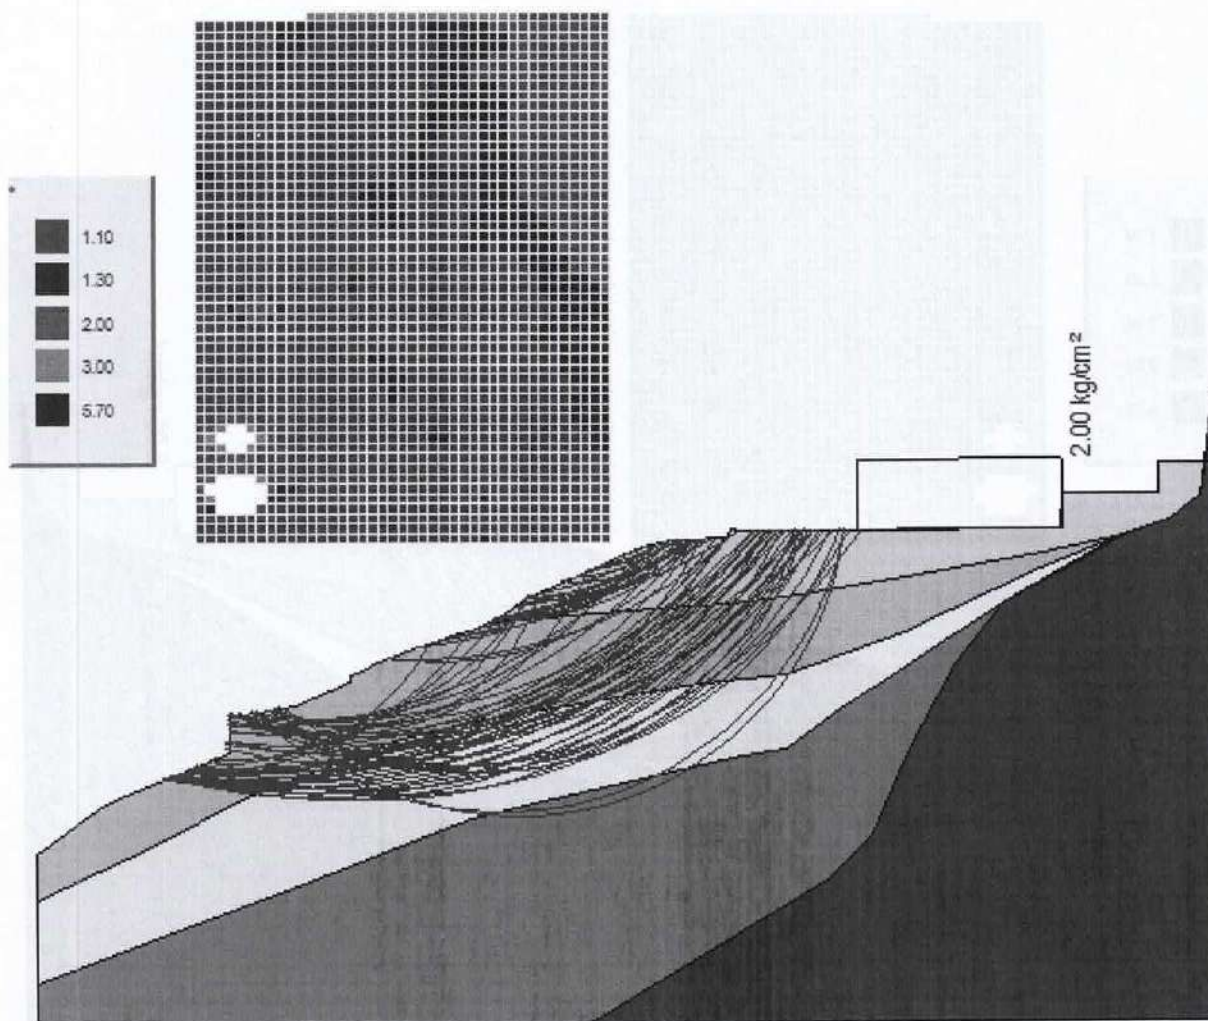
• Sezione Nord - Sarma

Superfici calcolate	219
Fs minimo calcolato	1.00

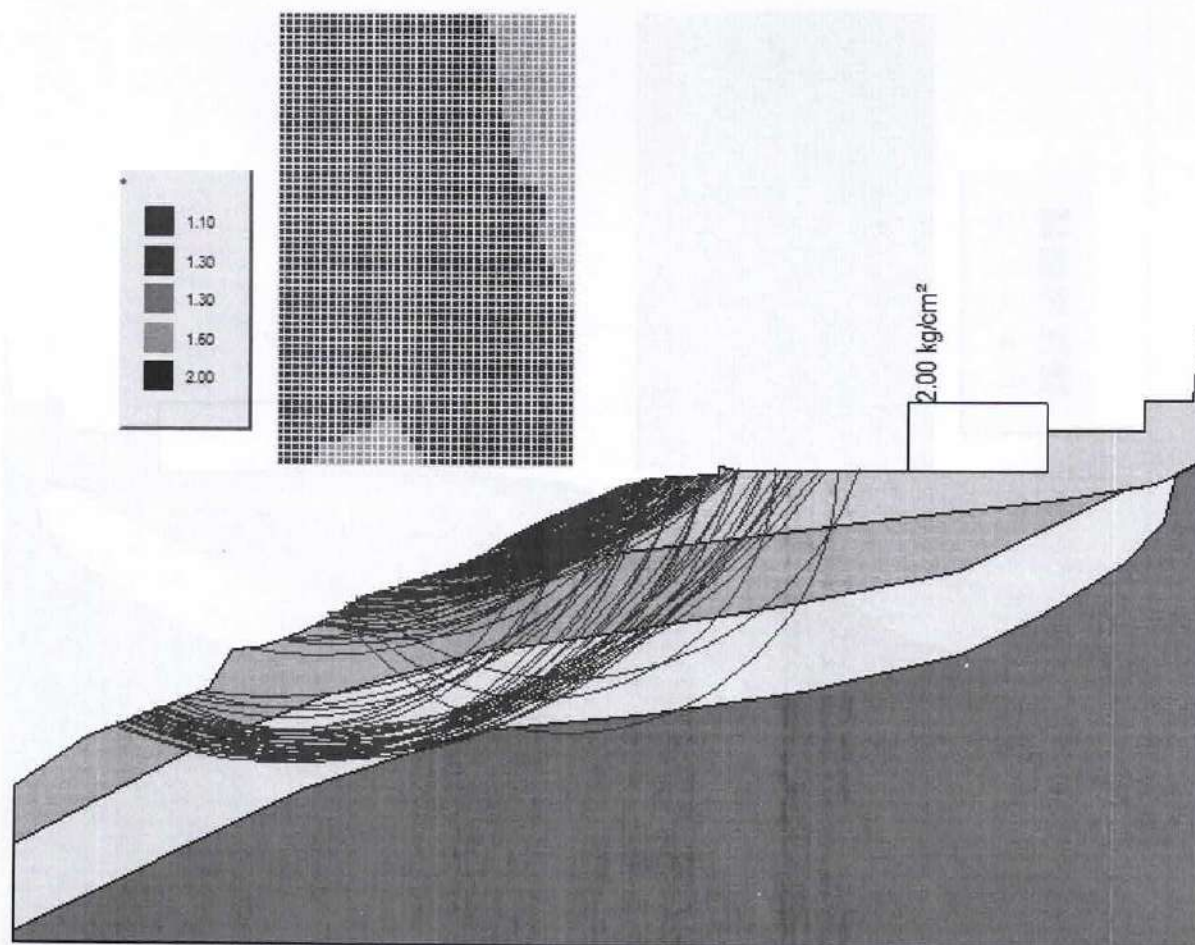
• Sezione Sud - Fellenius

<b>Superfici calcolate</b>	<b>221</b>
<b>Fs minimo calcolato</b>	<b>0.67</b>

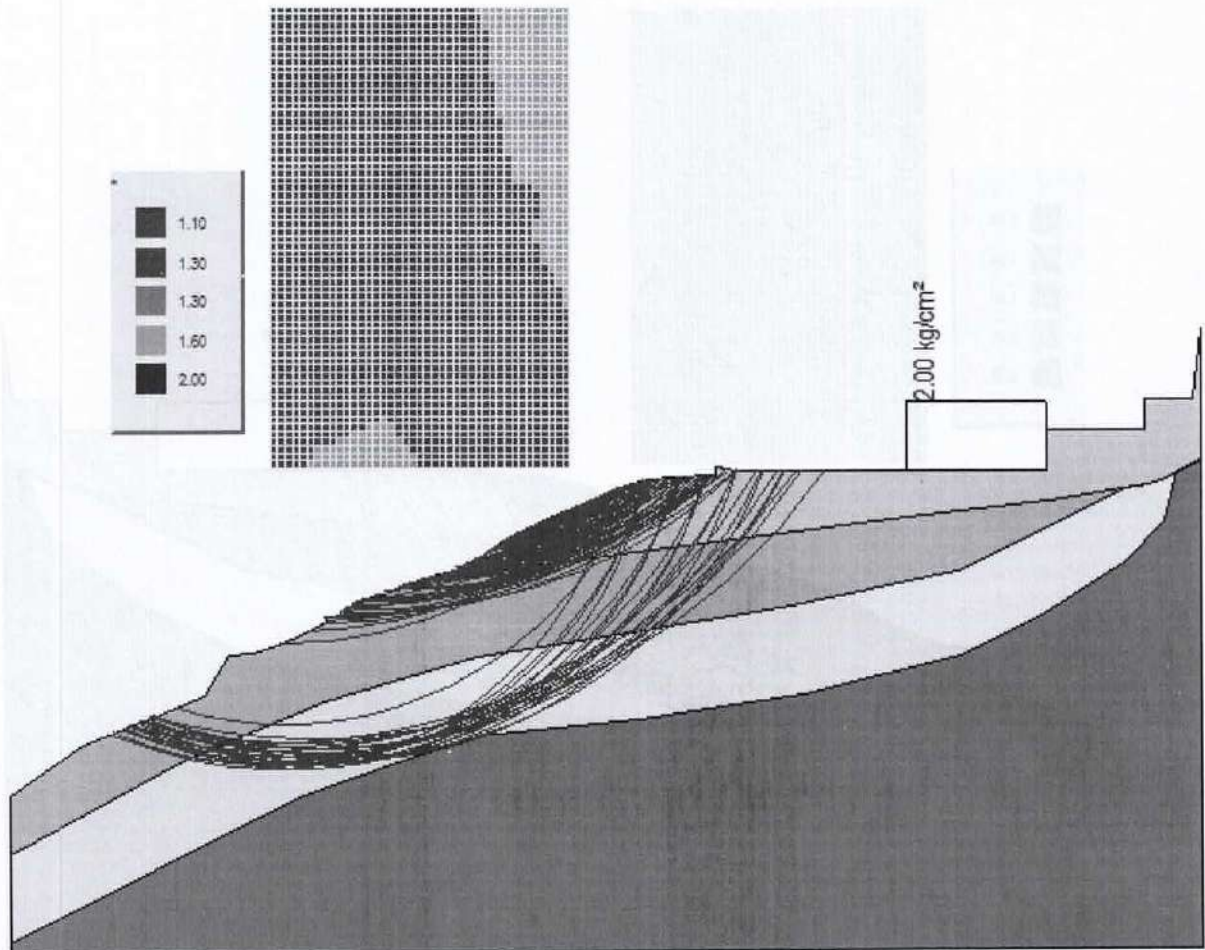
• Sezione Sud - Bishop

Superfici calcolate	221
Fs minimo calcolato	0.67

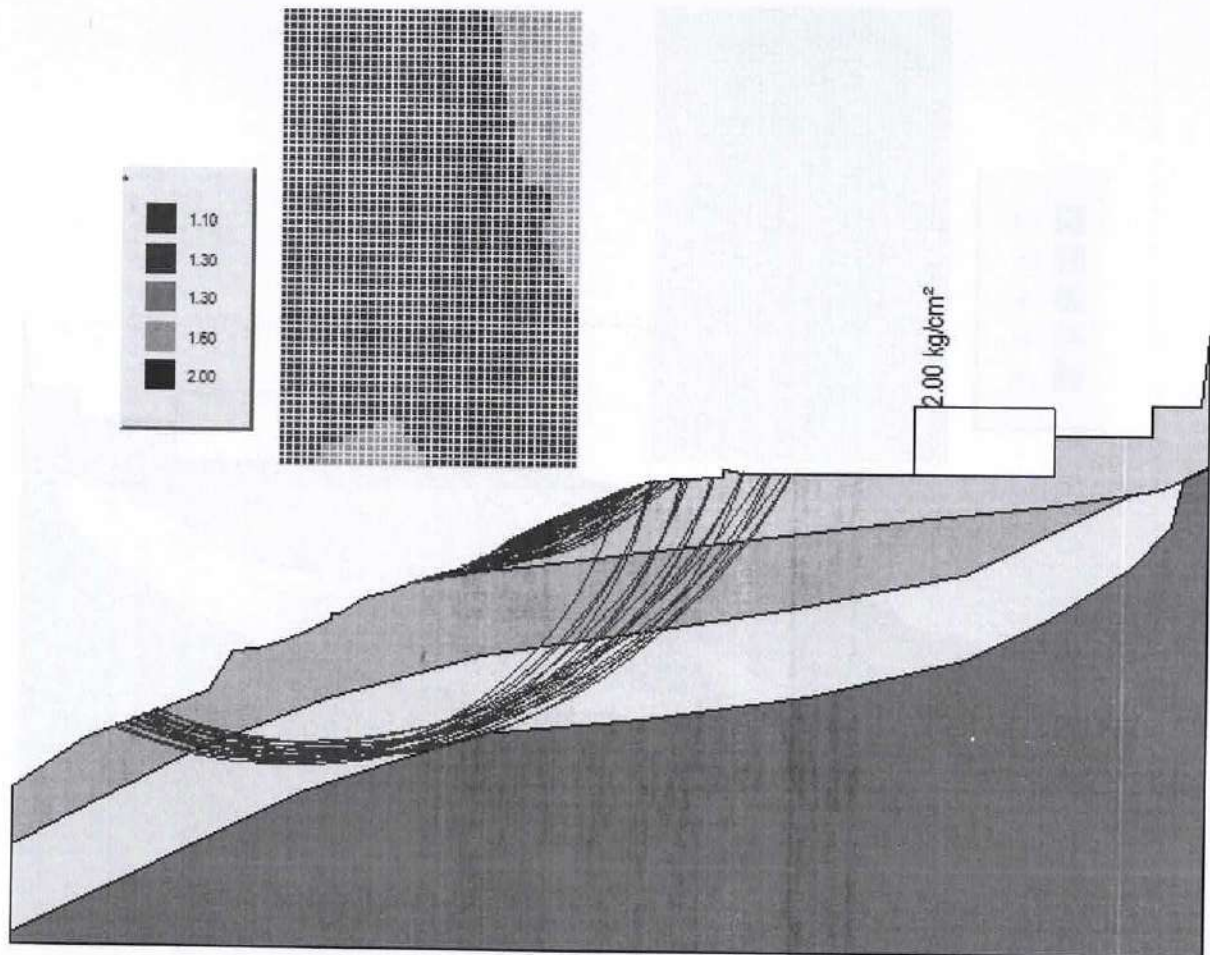
• Sezione Sud - Jambu

<b>Superfici calcolate</b>	<b>221</b>
<b>Fs minimo calcolato</b>	<b>0.79</b>

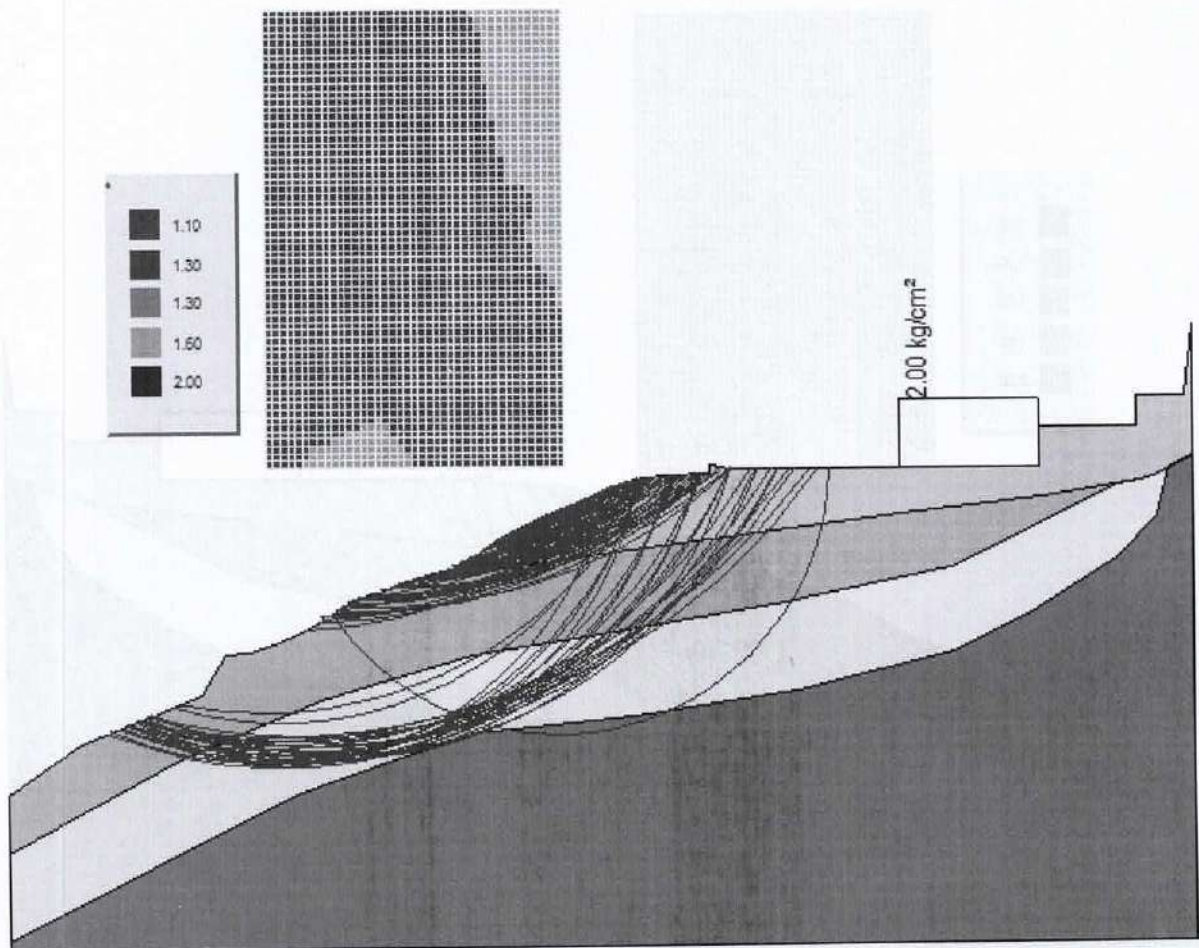
• Sezione Sud - Morgenstern e Price

Superfici calcolate	221
Fs minimo calcolato	0.67

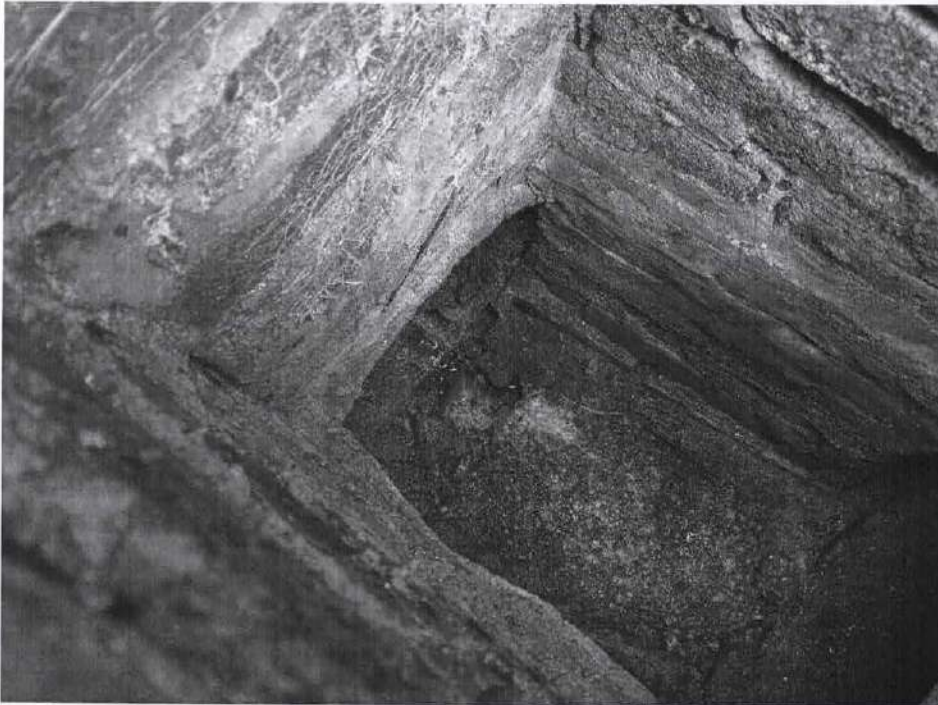
Il collettore fognario allaccia numerose abitazioni di frazione Rubiola ed è di antica costruzione. E' stato possibile sollevare la lastra di copertura di uno dei pozzetti del vicolo pedonale ed osservare che il fondo scorrevole è piuttosto eroso e con ogni probabilità sede di perdite che si infiltrano nel sottosuolo, dando origine a problematiche di natura igienico-sanitaria. Il condotto, oltre che dai reflui fognari, è percorso dagli scarichi di acque meteoriche provenienti da alcuni fabbricati e cortili della frazione e può essere percorso anche dalle acque della roggia molinaria comunale. In occasione di eventi meteorici di rilievo il condotto si è dimostrato di sezione insufficiente a smaltire la portata idraulica e le acque sono fuoriuscite dai pozzetti: ruscellando verso valle hanno interessato l'area pertinenziale dell'abitazione [REDACTED] scavando buche e solchi, depositando immondizie varie, insudiciando le aree di reflui fognari. Alla precaria situazione della linea fognaria si deve aggiungere che alcuni dei cortili e dei tetti soprastanti il vicolo scaricano le acque direttamente sul sedime del vicolo e non nella fognatura, come sarebbe opportuno. Le acque rilasciate sul vicolo scendono sull'area pertinenziale dell'abitazione, portando altre erosioni, ristagni d'acqua e comparsa di umidità e muffe sui manufatti. Segni dell'azione dannosa delle acque sono rilevabili presso il pozzetto interrato ad Ovest dell'edificio, intorno al quale il terreno è stato eroso ed abbassato di circa 25-30 cm, e presso la cordolatura cementizia del cortile Sud, dove il manufatto risulta fratturato e disarticolato.

Foto n°6: pozzetto fognario, fondo scorrevole eroso

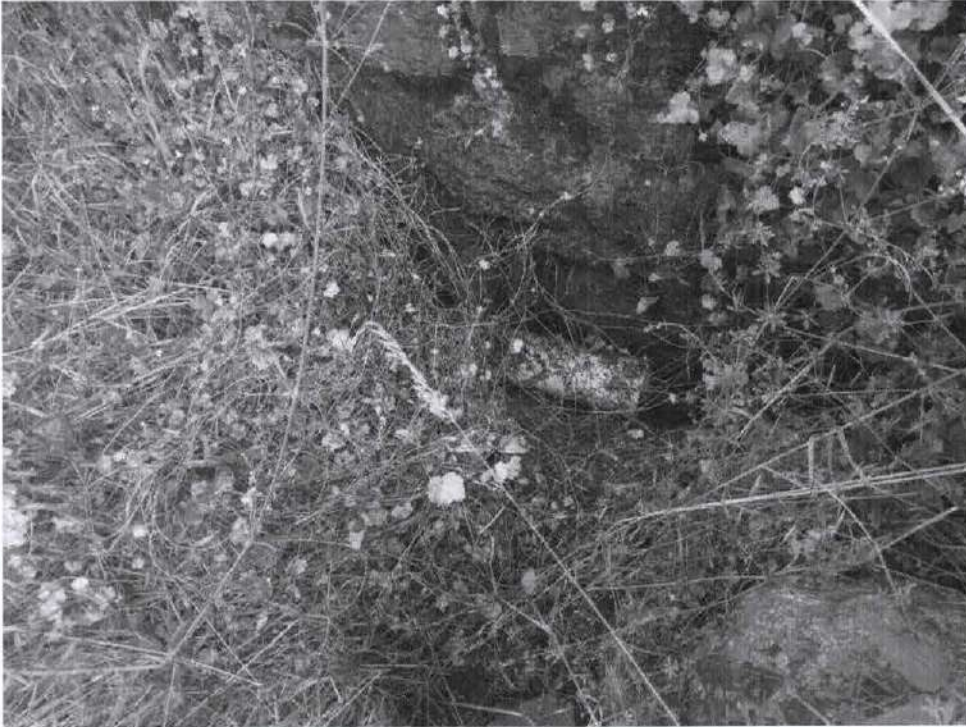
Foto n°7: tubo pluviale che scarica sul sedime del vicolo

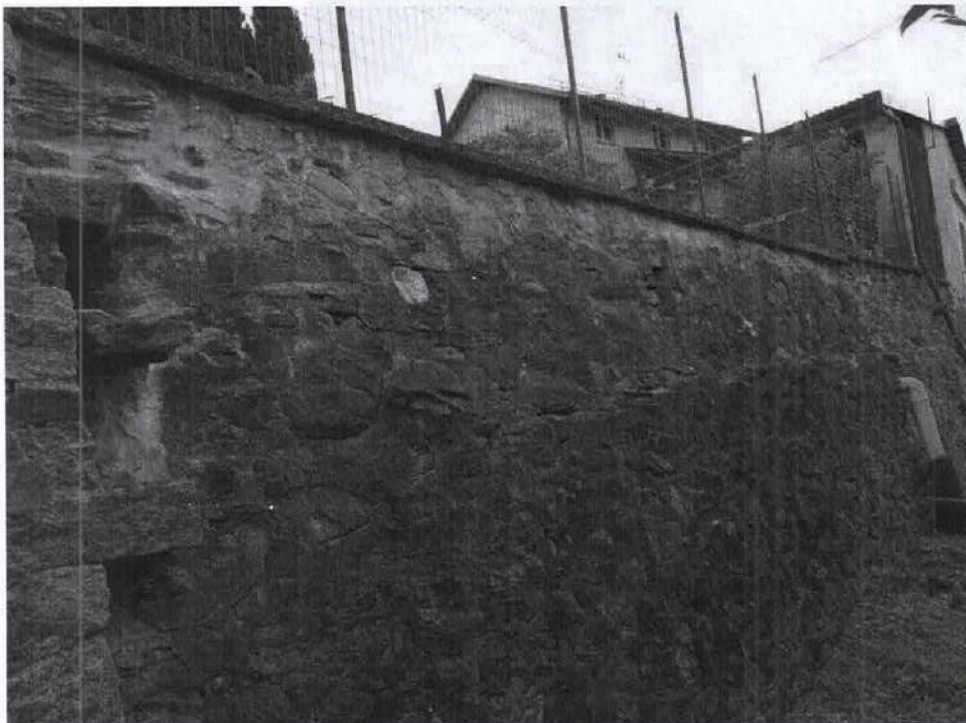
Foto n°8: doccioni e finestrature nel muro che scaricano sul sedime del vicolo

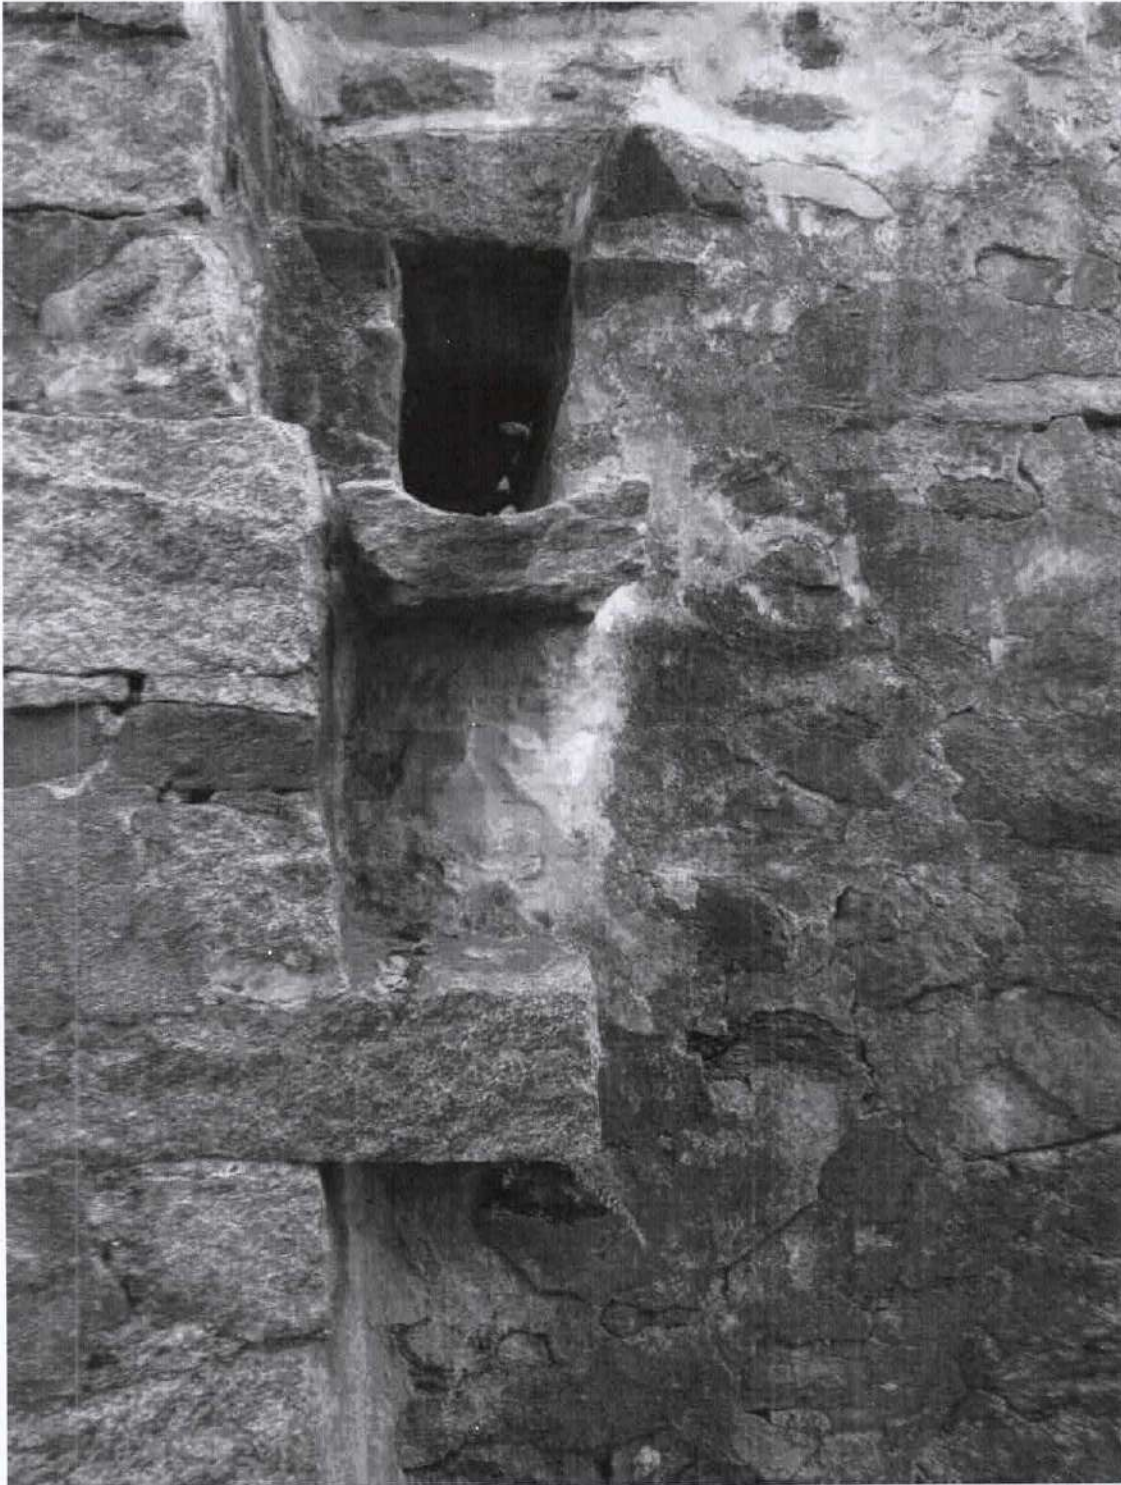
Foto n°11: particolare doccione di scarico sul vicolo

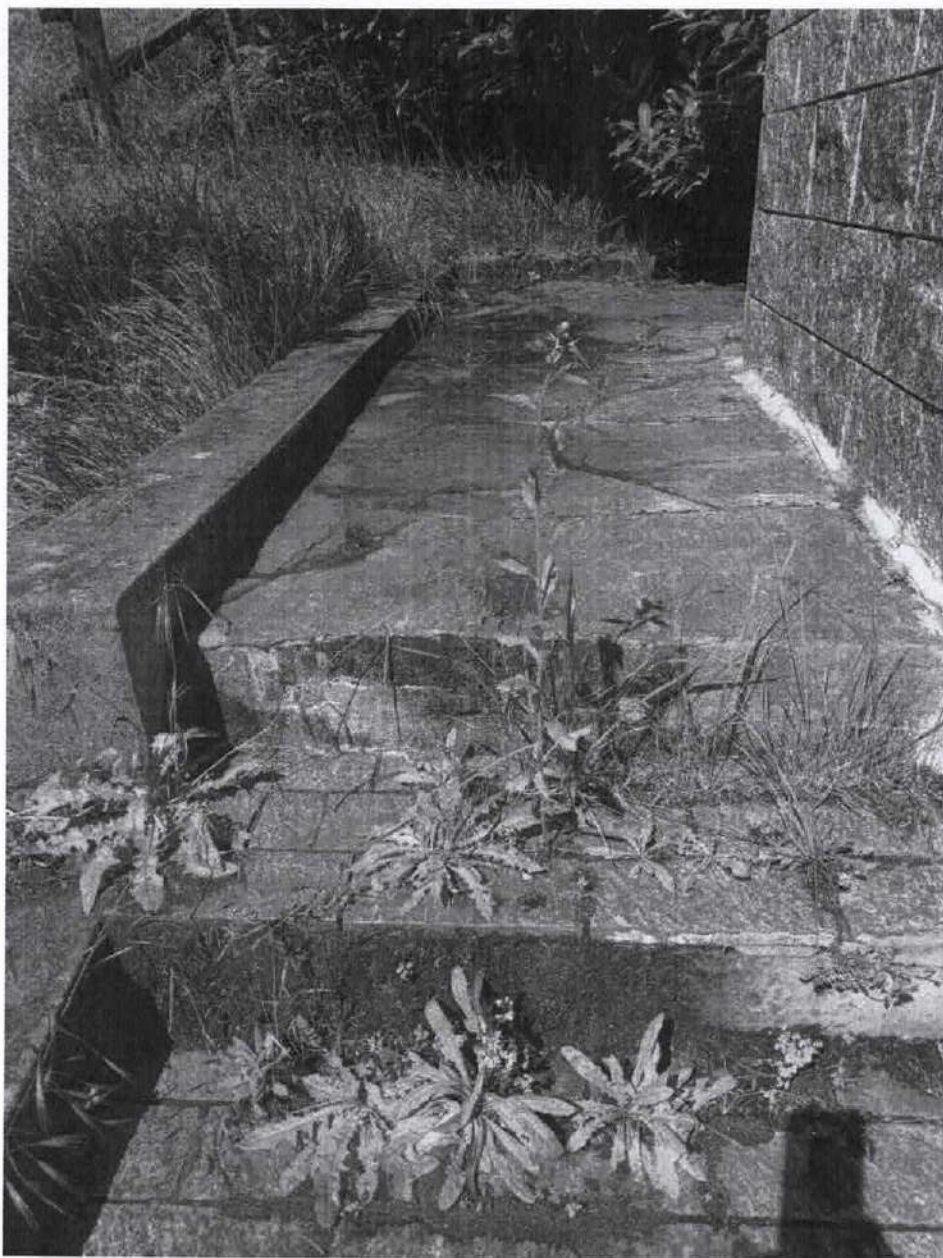
Foto n°12: ristagni d'acqua piovana e muffe presso il lastricato perimetrale dell'edificio

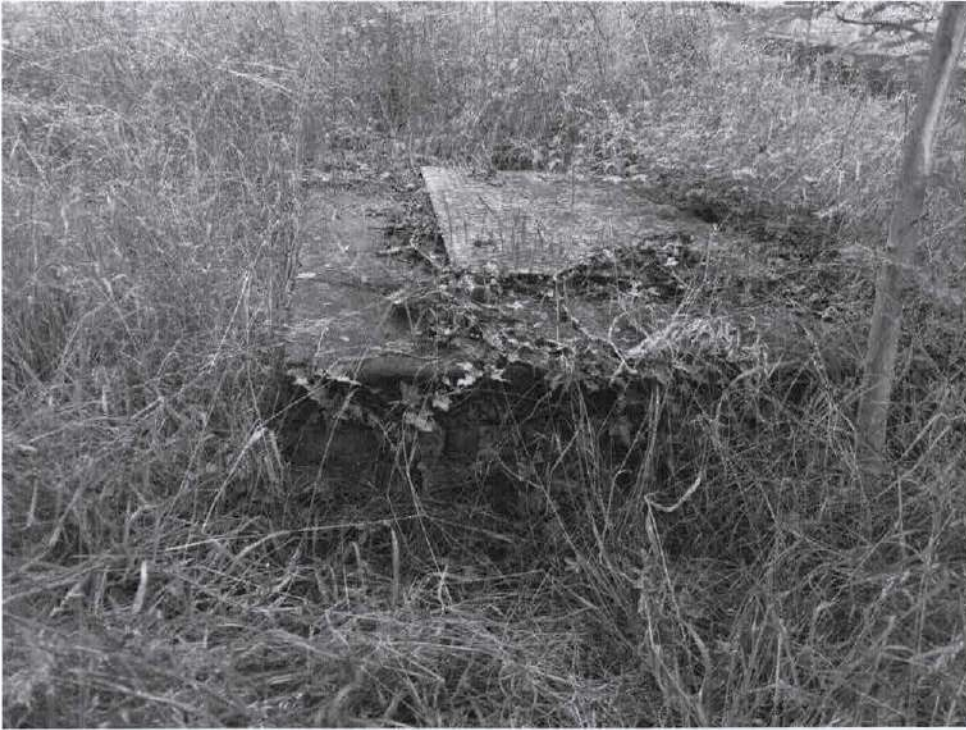
Foto n°13: erosione del terreno intorno al pozzetto Ovest

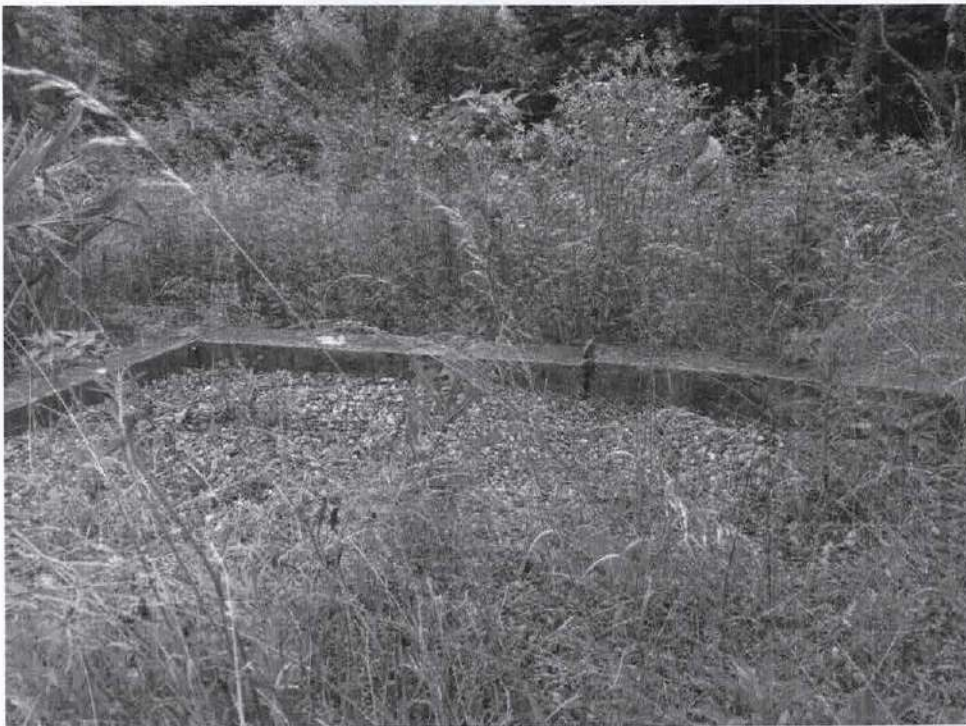
Foto n°14: cordolatura del cortile Sud fratturata e disarticolata

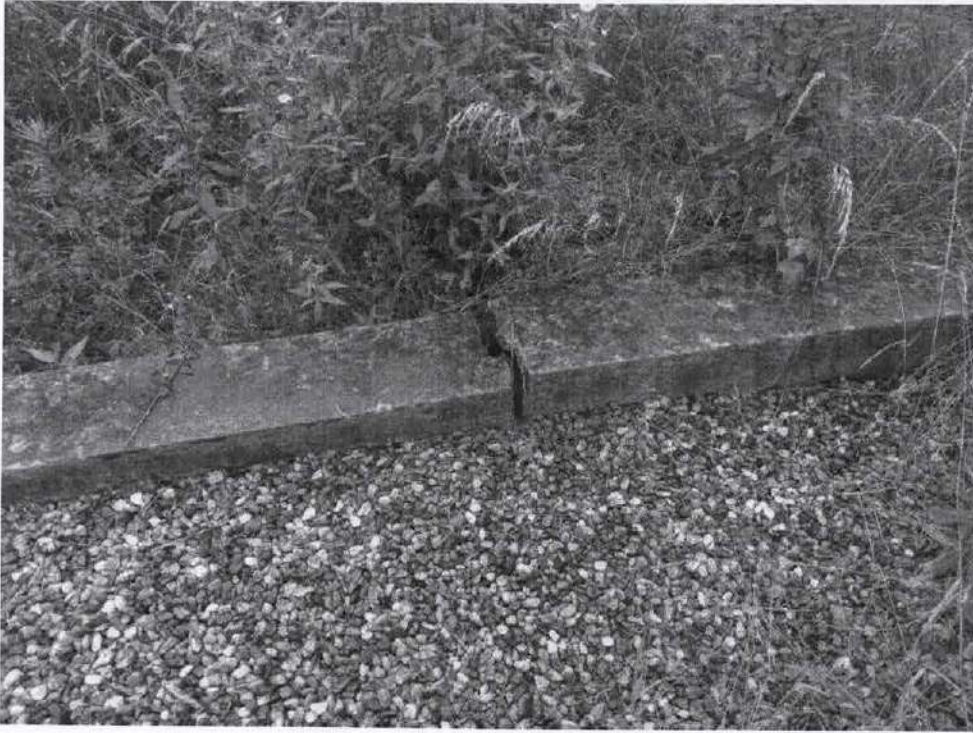
Foto n°15: dettaglio frattura cordolatura della foto precedente

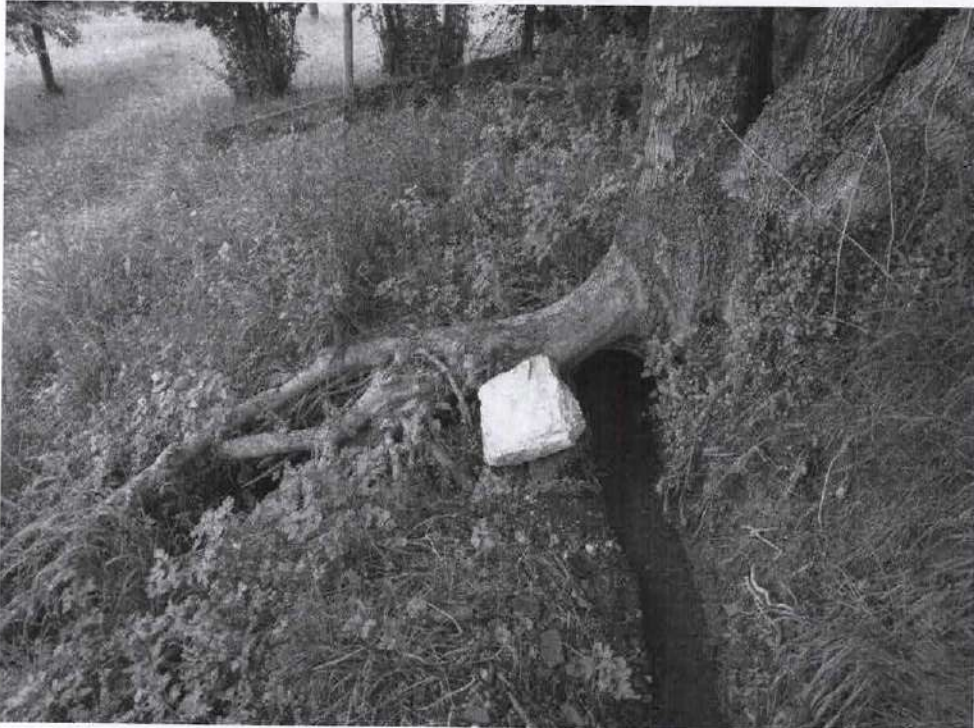
Foto n°16: punto di venuta a giorno della condotta fognaria, presso il vertice SO dell'area pertinenziale

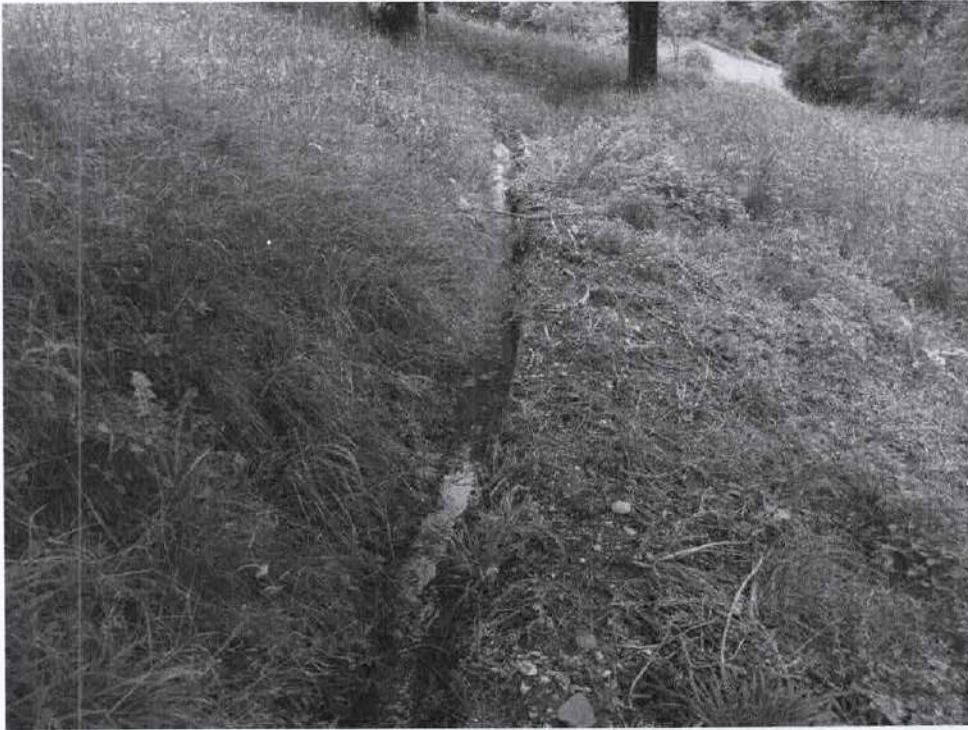
Foto n°17: cunetta in terra percorsa dai reflui fognari

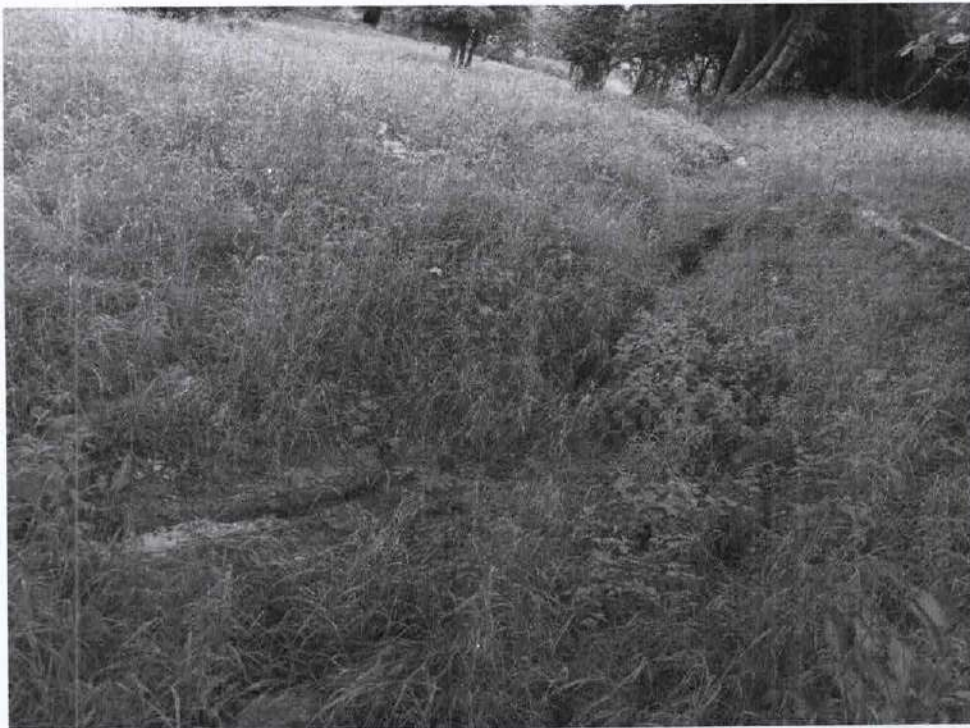
Foto n°18: reflui fognari che percorrono il versante prativo

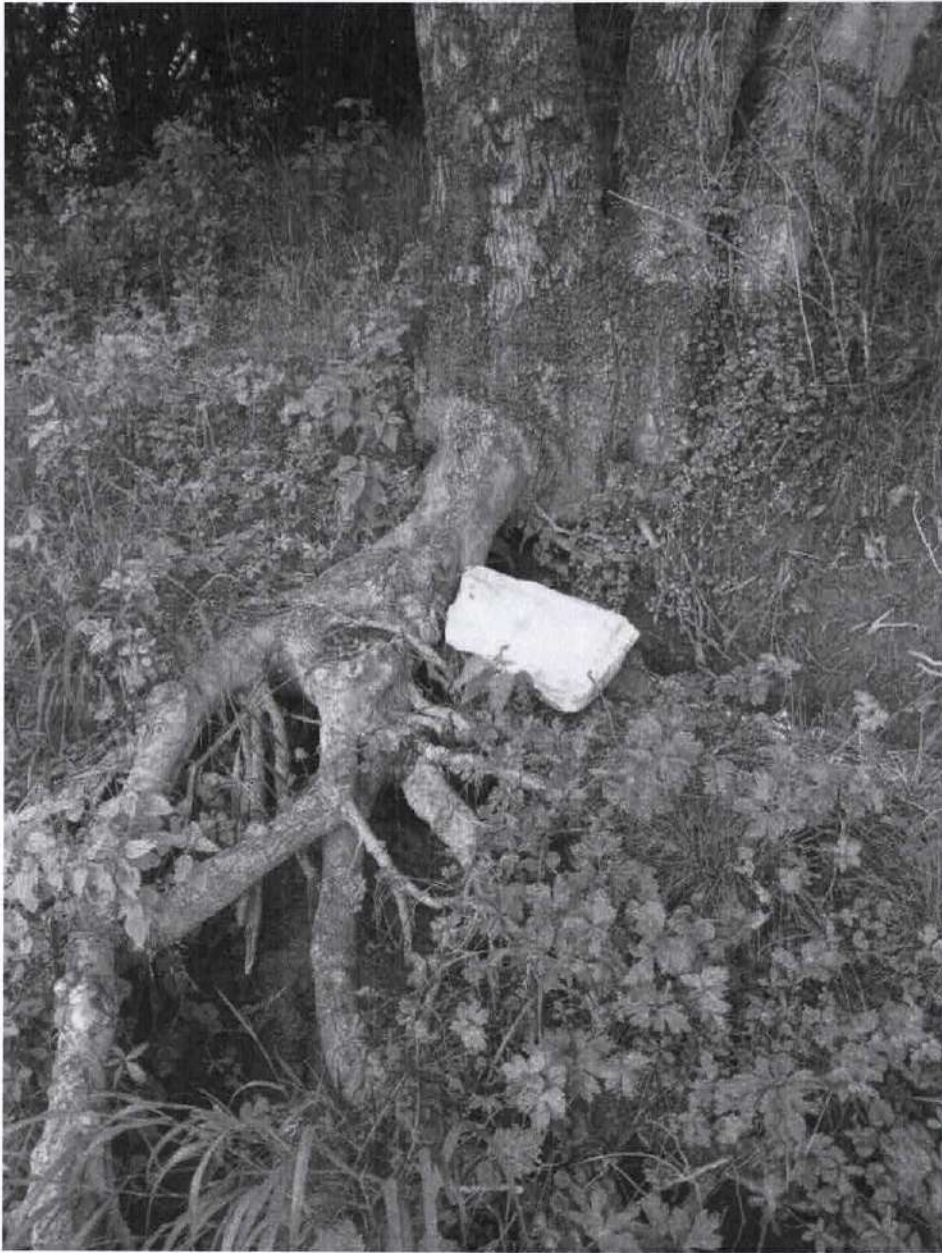
Foto n°19: erosioni localizzate a valle del punto di sbocco della tubazione fognaria

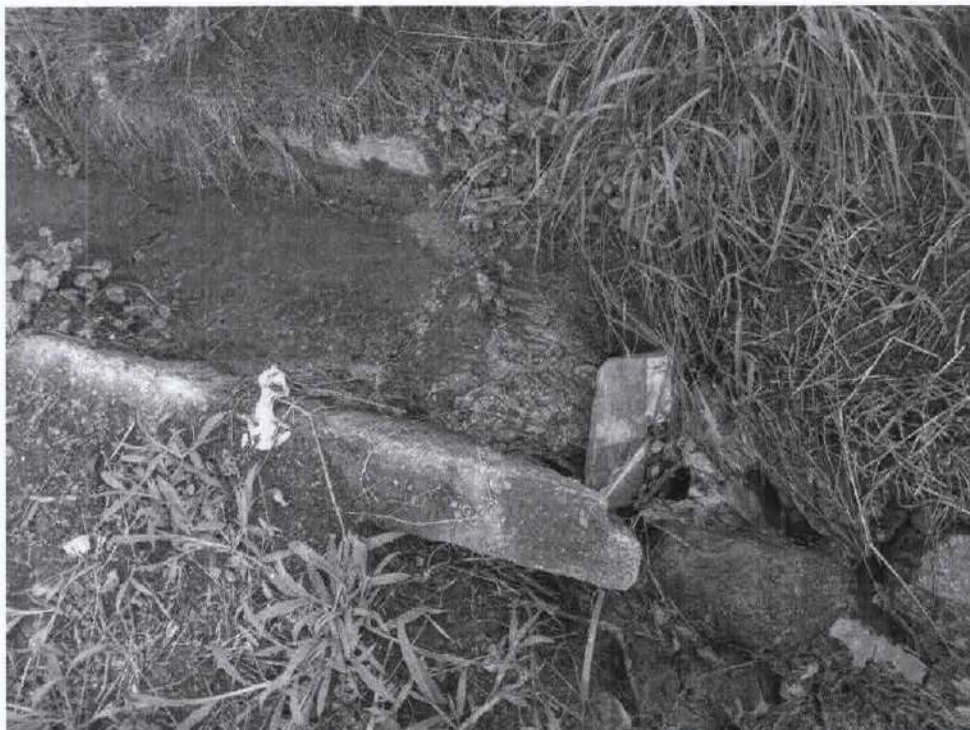
Foto n°20: materiale depositato dai reflui fognari

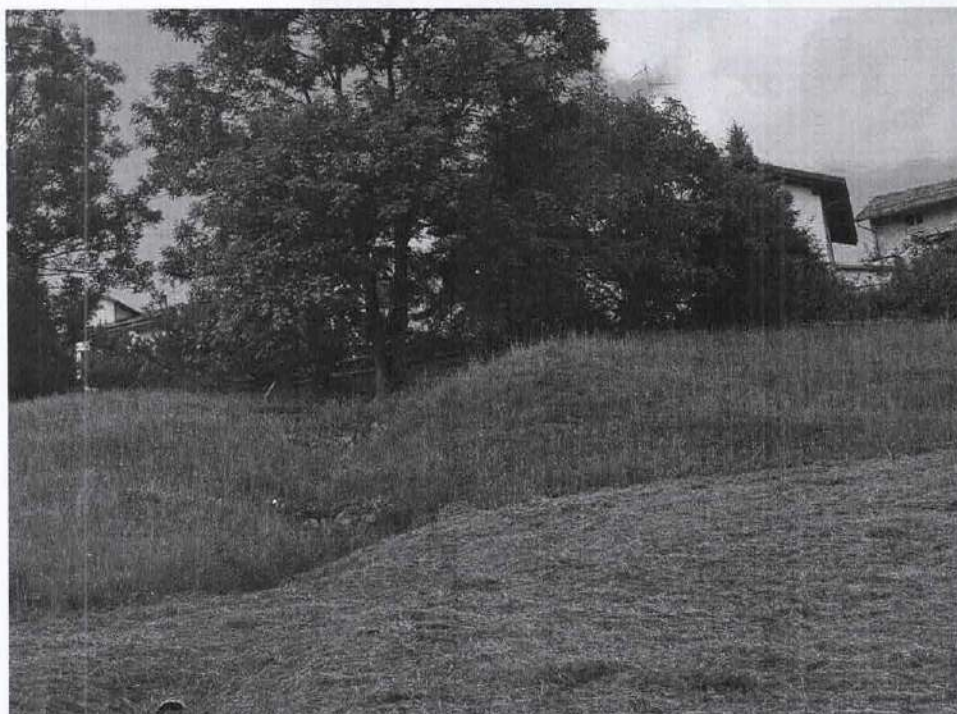
Foto n°21: il colatoio percorso dai reflui fognari
