**Esecuzione Immobiliare R.G.E. n. 50/2022**

**RELAZIONE GEOLOGICA  
CARATTERIZZAZIONE GEOTECNICA DEI TERRENI**

**VERIFICA DI STABILITÀ DEL VERSANTE**

**TRIBUNALE DI BIELLA  
SEZIONE ESECUZIONI IMMOBILIARI  
ESECUZIONE IMMOBILIARE R.G.E. n. 50/2022  
GIUDICE DELL'ESECUZIONE DOTT. EMANUELE MIGLIORE  
C.T.U. INCARICATO : POZZO GEOM. VARNIERO**

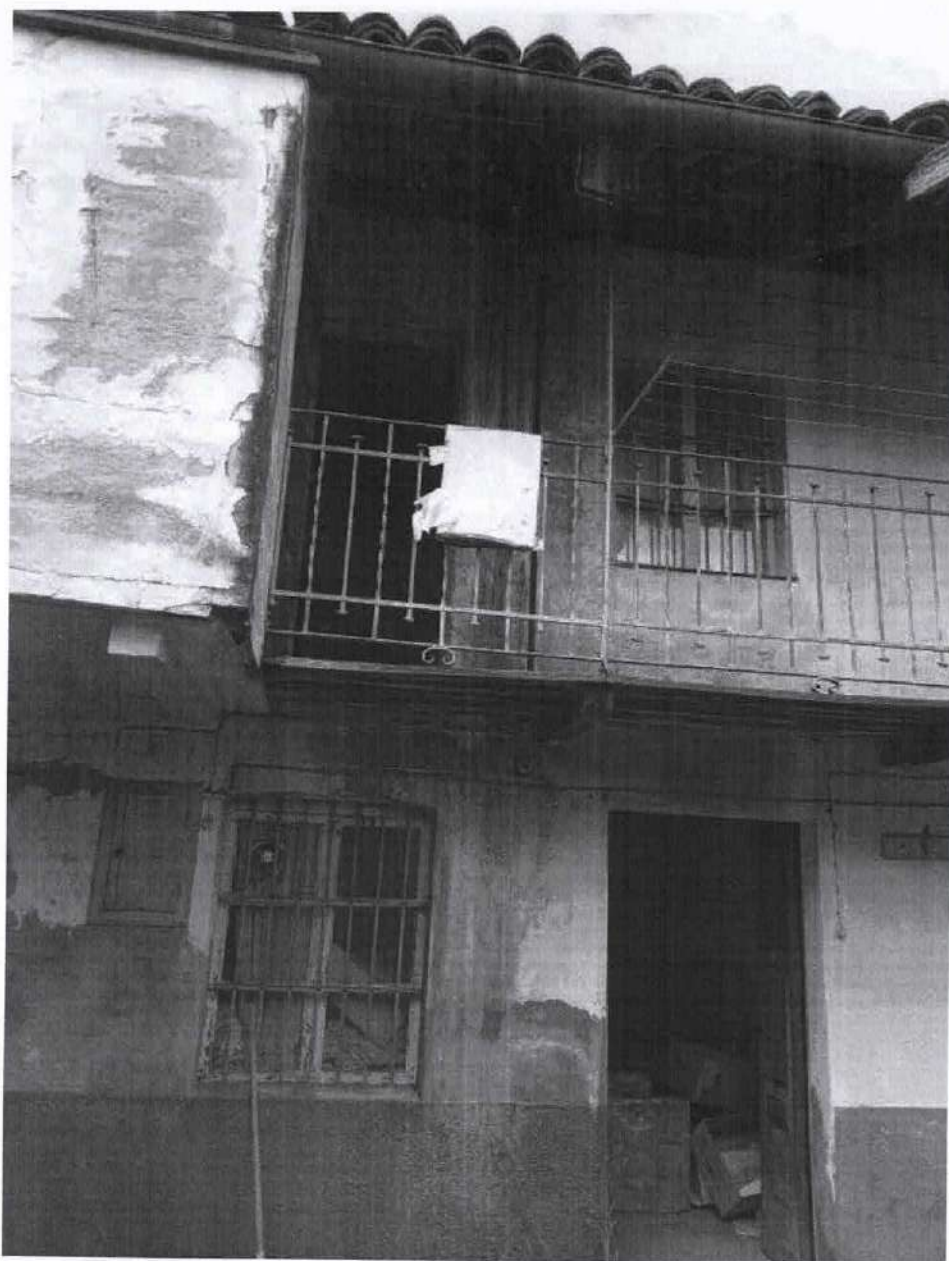
Foto n°22: edificio civico n°126, colature d'acqua proveniente dal tetto e muffe sulla facciata

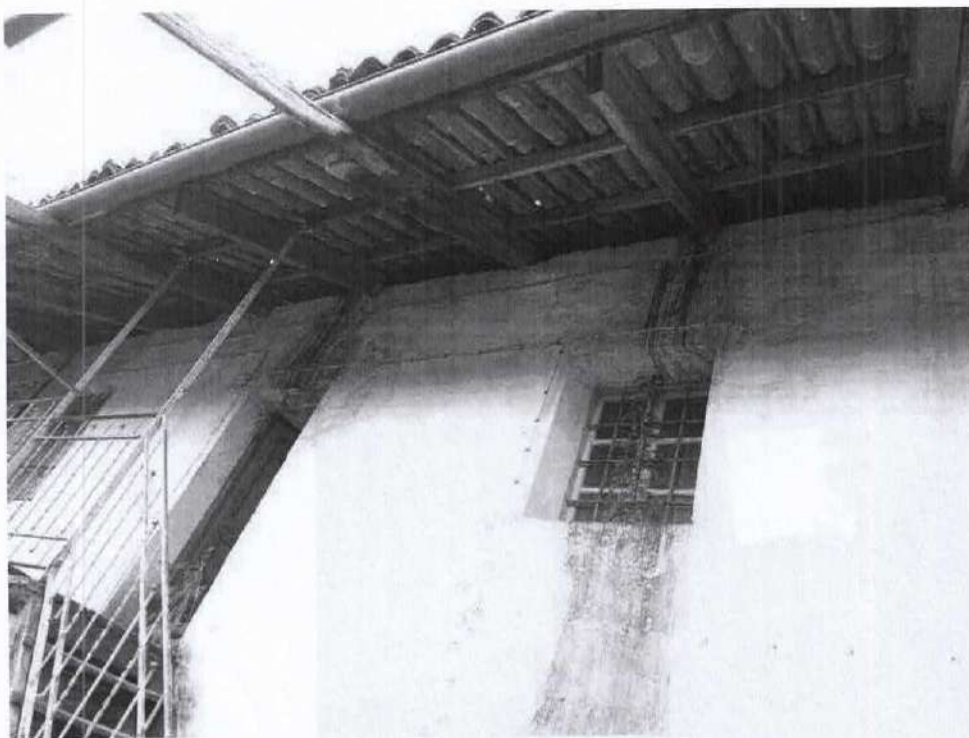
Foto n°23: colature d'acqua proveniente dal tetto e muffe sulla facciata

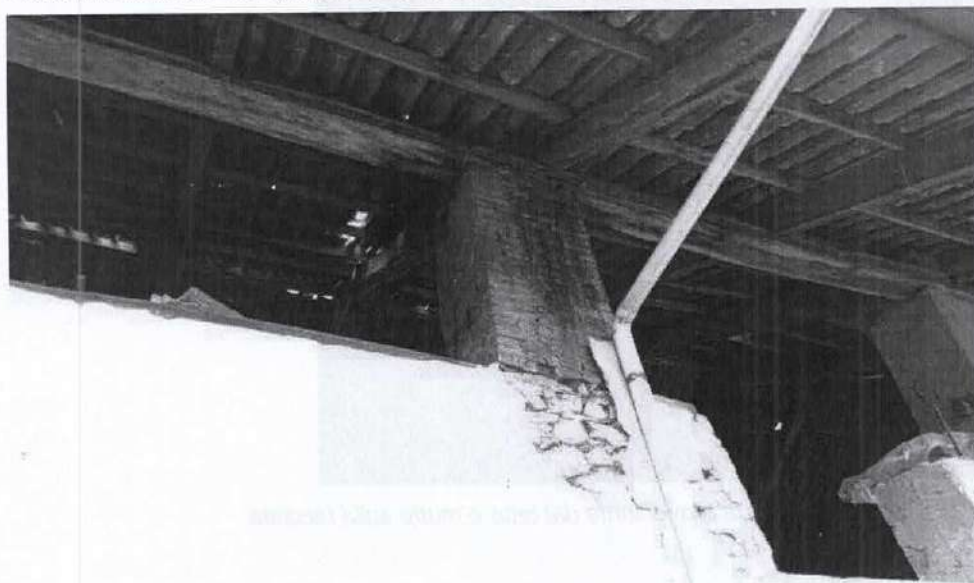
Foto n°24: colature d'acqua proveniente dal tetto, muffe, rigonfiamento e caduta intonaci

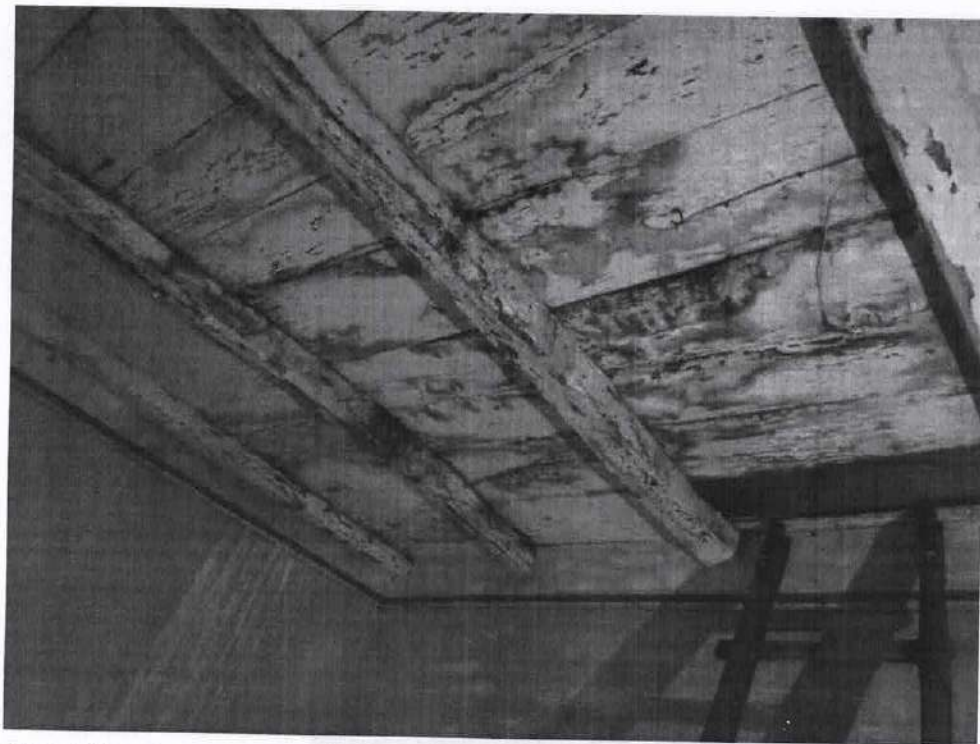
dilavamento delle acque sta portando alla caduta di frammenti murari, alla quale seguirà nel tempo il crollo di porzioni più estese a causa dell'evolversi del danneggiamento murario. Anche i solai di copertura del piano primo risultano danneggiati: è visibile la marcescenza delle travi e del tavolato di legno, il rigonfiamento e la caduta della soffittatura applicata all'intradosso dei solai. Vista la generale situazione di degrado gli orizzontamenti che coprono il primo piano non possono essere considerati pedonabili e pongono problemi di incolumità per chiunque voglia accedere ai locali sottostanti. Per quanto riguarda gli orizzontamenti che coprono il piano terreno si rileva la presenza di infiltrazioni presso il solaio del locale Est: composto da travi metalliche e voltini di laterizio presenta macchie di umidità, muffe, distacco di intonaco e ossidazione delle travi metalliche. Considerata la tipologia di solaio, particolarmente sensibile all'umidità, si prevede un rapido degrado in assenza di pronti interventi di risanamento della copertura. Già allo stato attuale l'accesso ai locali sottostanti è pericoloso per la possibile caduta di placche di intonaco.

Foto n°25: marcescenza solaio di copertura del piano primo

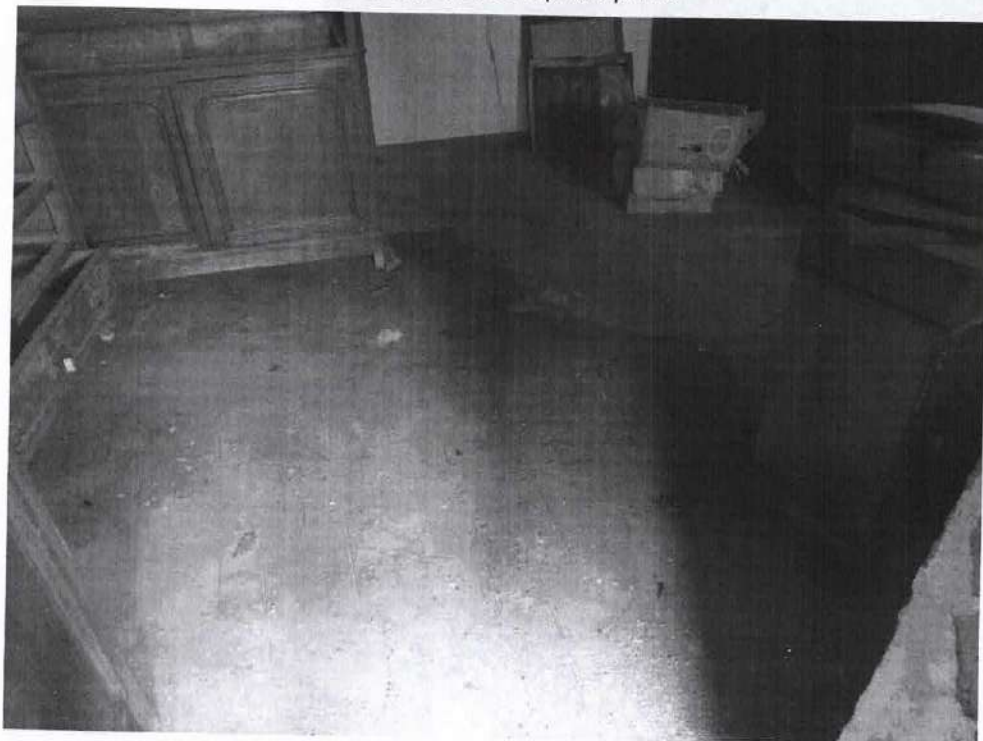
Foto n°26: pozze d'acqua sul pavimento del piano primo

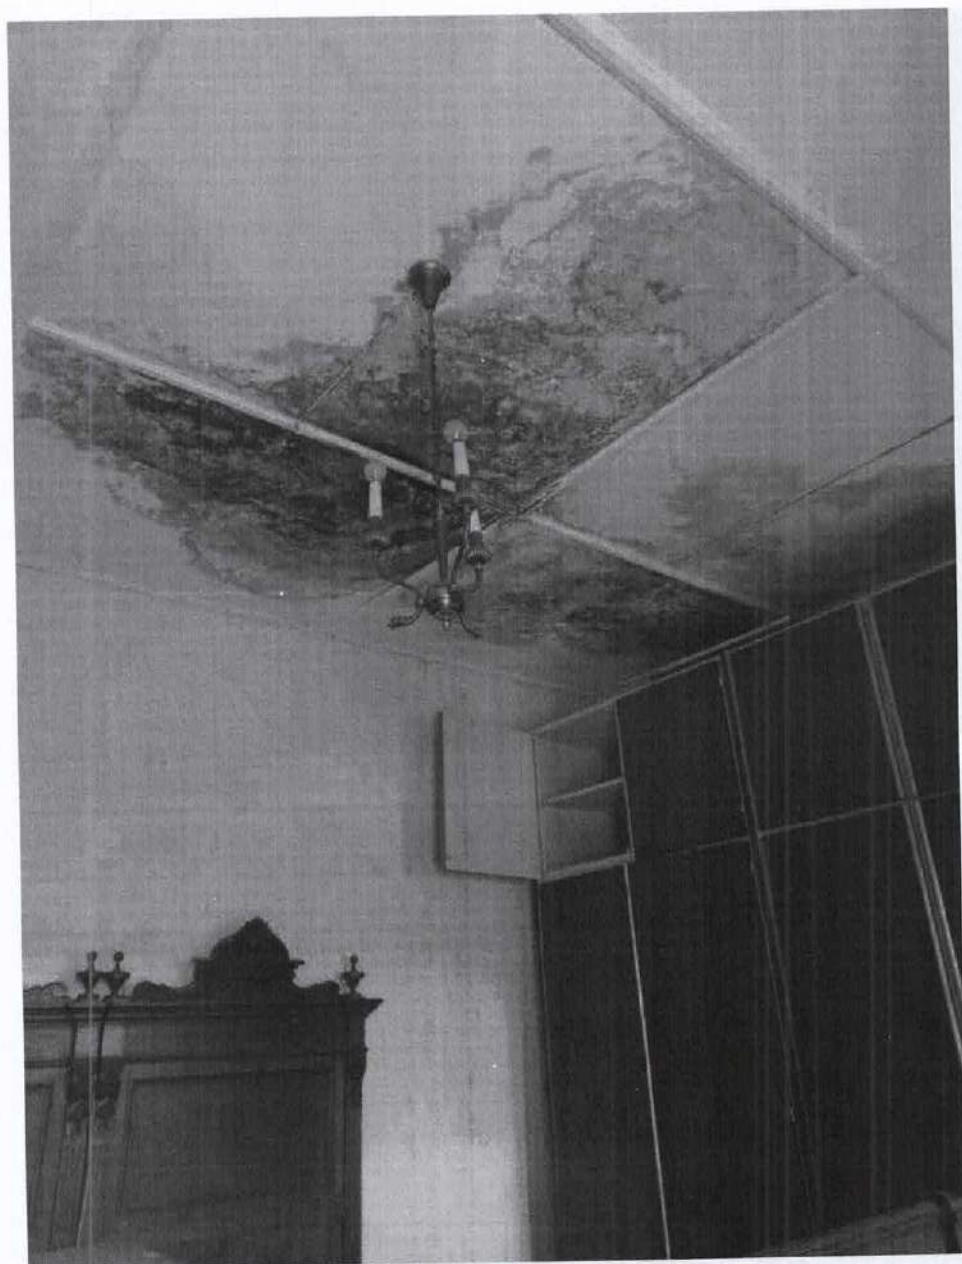
Foto n°27: marcescenza controsoffitto del solaio di copertura del piano primo

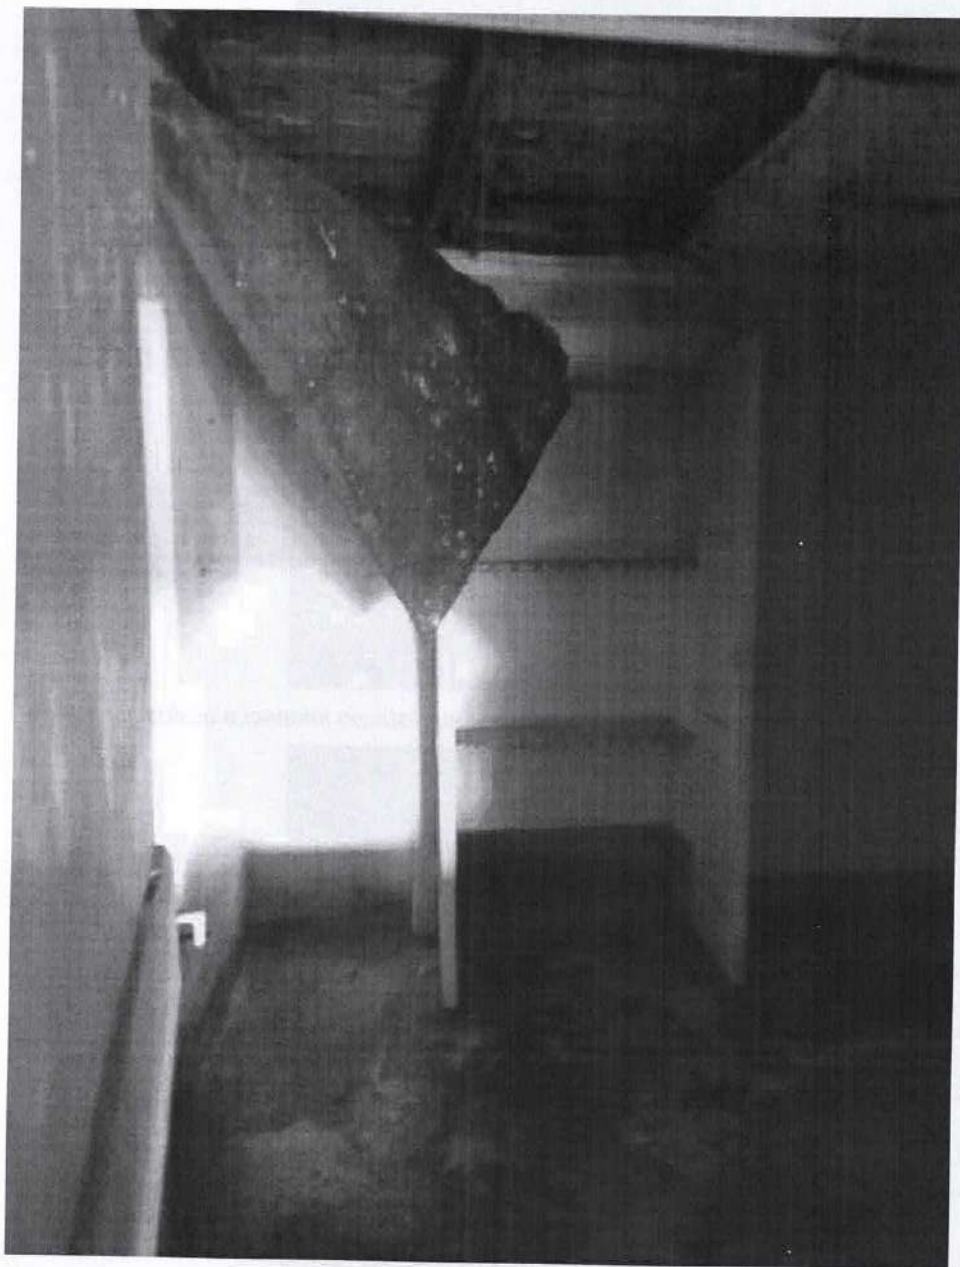
Foto n°28: marcescenza e crollo controsoffitto solaio di copertura del piano primo, acqua sul pavimento

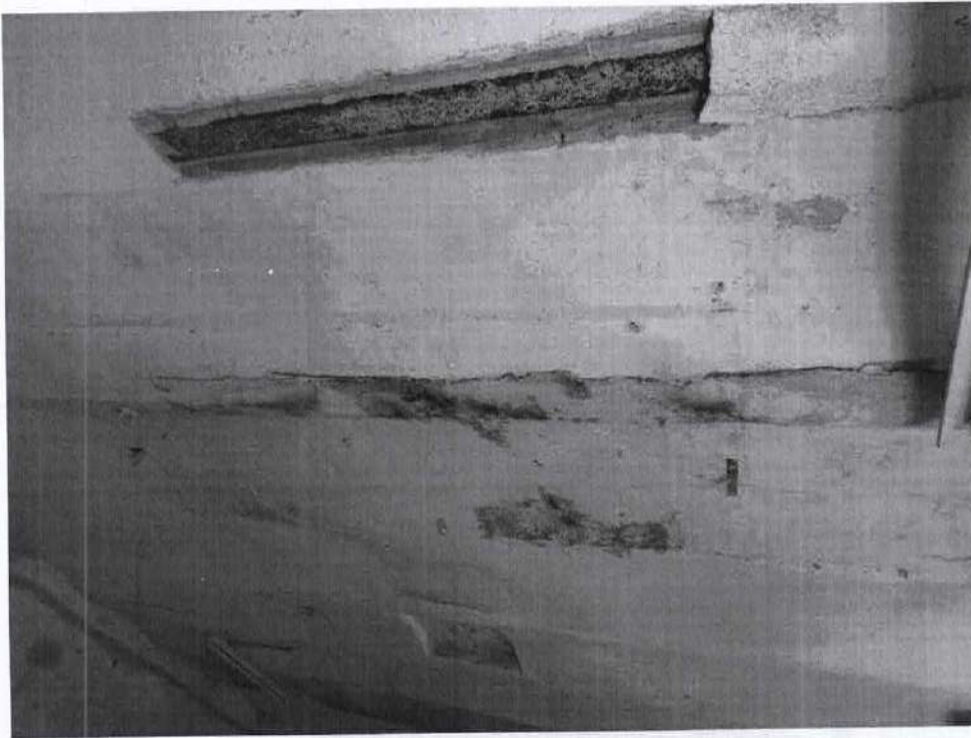
Foto n°29: solaio di copertura del piano terreno, macchie di umidità, muffe, distacco intonaci e ossidazione travi

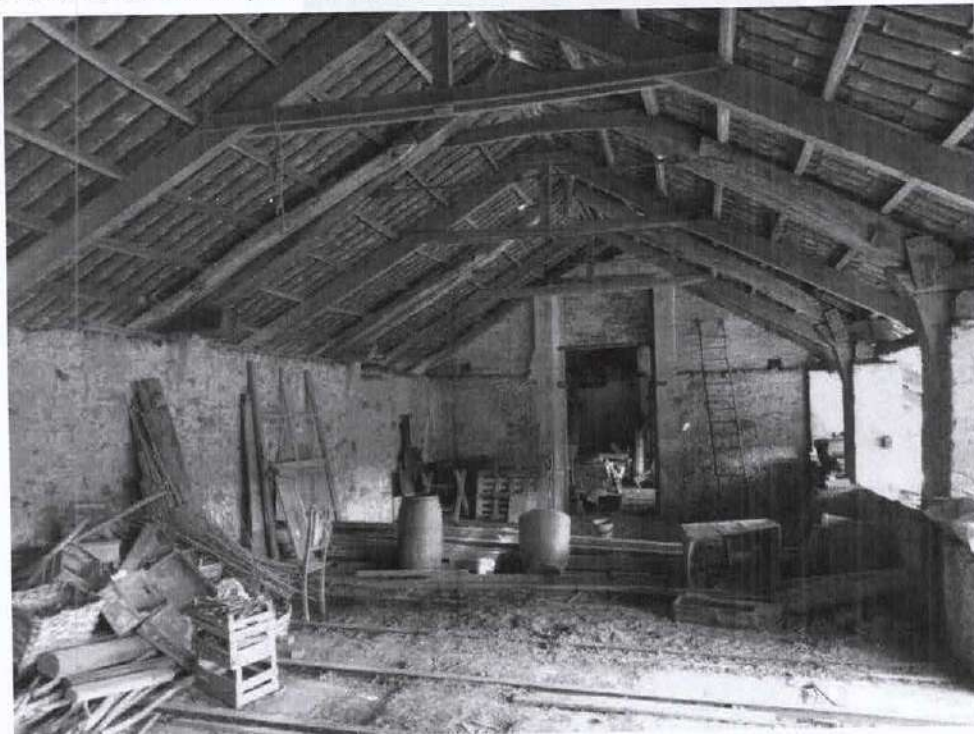
Foto n°30: volume soprastante il solaio della foto n°23, copertura con diffusi fori (dai quali filtra la luce solare)

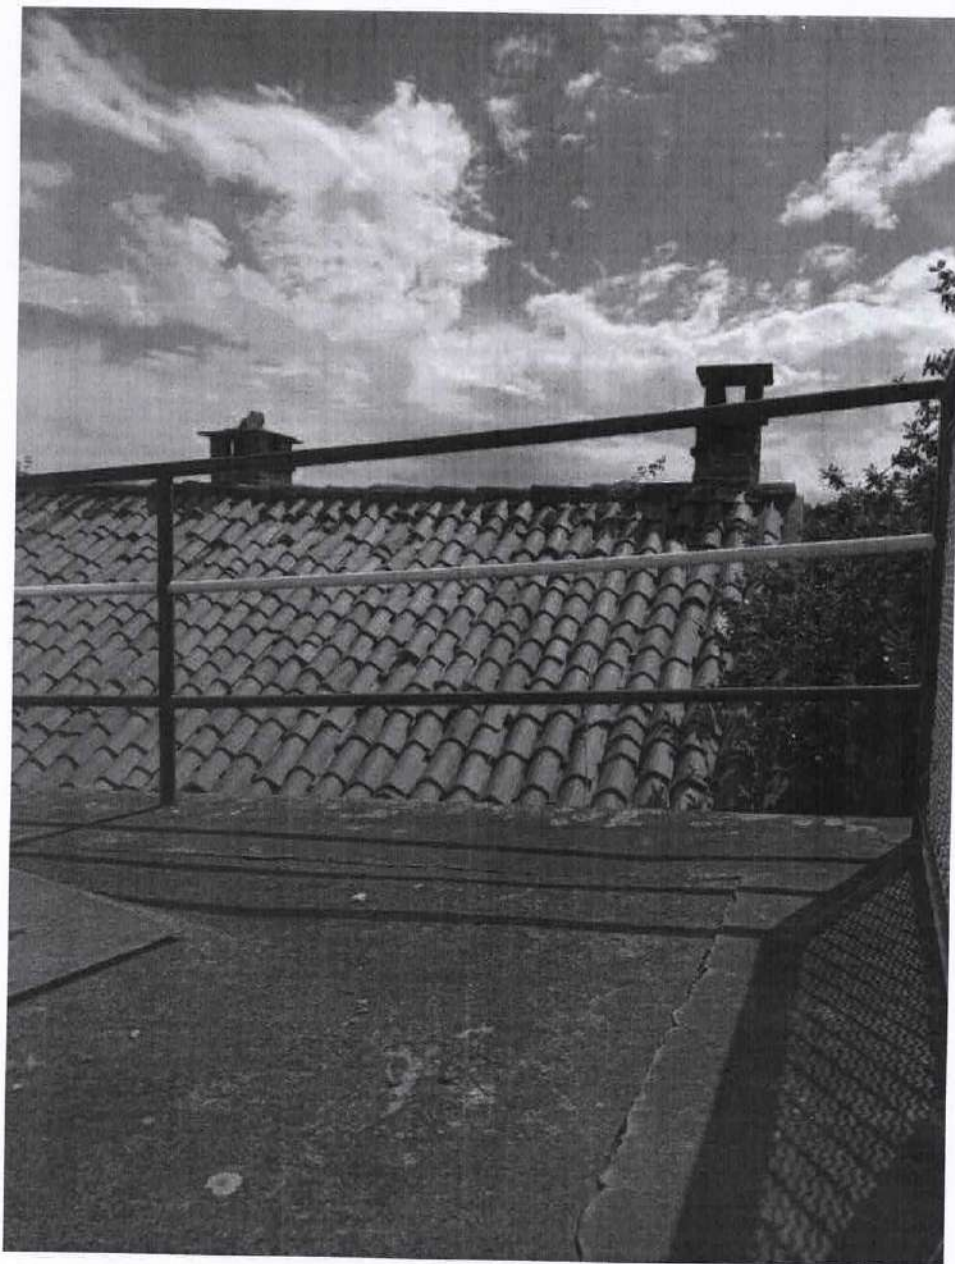
Foto n°31: manto di copertura, con coppi rotti, scivolati e rimaneggiati
