FOTO n° 1: Prima immagine vista dall'interno dell'area comune alle singole unità, lato Ovest.

FOTO n° 2: Vista dal vialetto di accesso, prima dell'entrata. Sempre dal Lato Ovest.

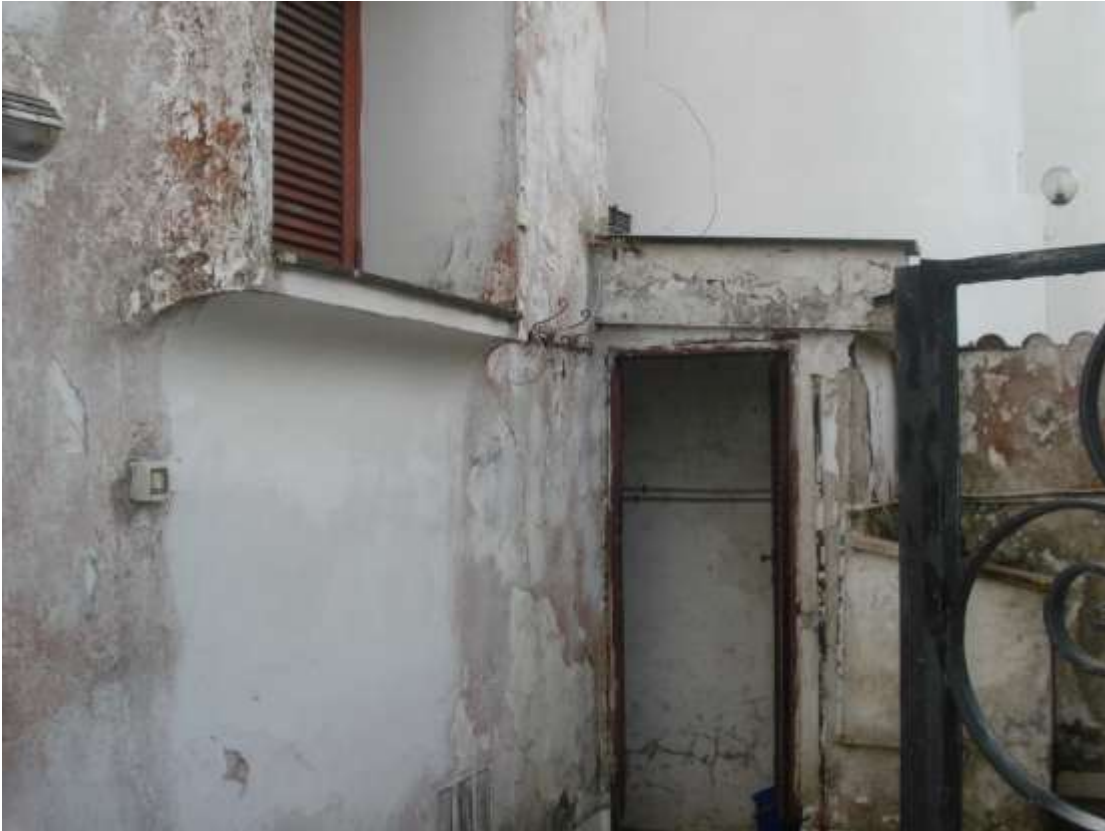
FOTO n° 5: Il lato Ovest, con l'entrata del vano cantina al Piano Seminterrato. Si nota già lo stato di degrado dei materiali, intonaci e infissi.

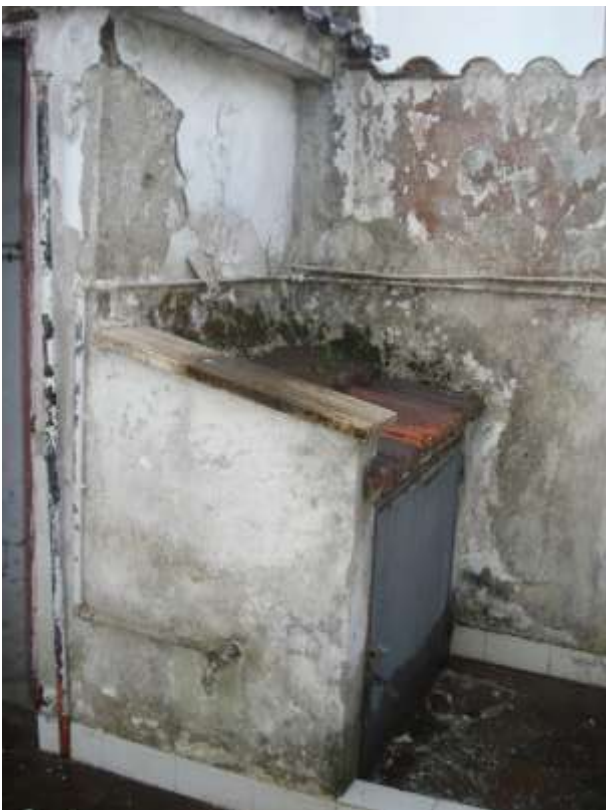
FOTO n°6: Particolare del piccolo manufatto dove è ubicato il pozzo artesiano dell'acqua e l'autoclave, inoltre si nota la presenza della doccia all'aperto per il periodo estivo e la presenza di umidità.

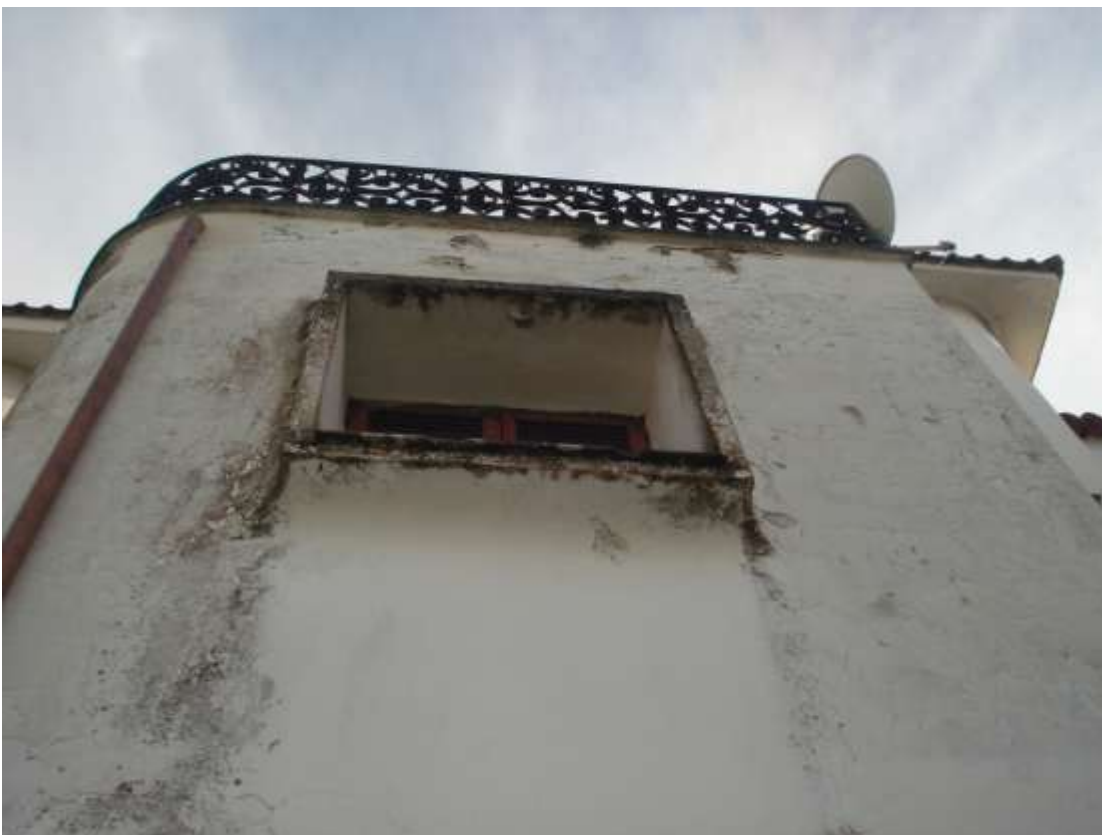
FOTO n° 8: Particolare del prospetto lato ovest , visto verso l'alto, dove si intravede la ringhiera in ferro del terrazzo al piano secondo e la finestra sulla scala e ancora le condizioni di degrado di materiali e finiture.

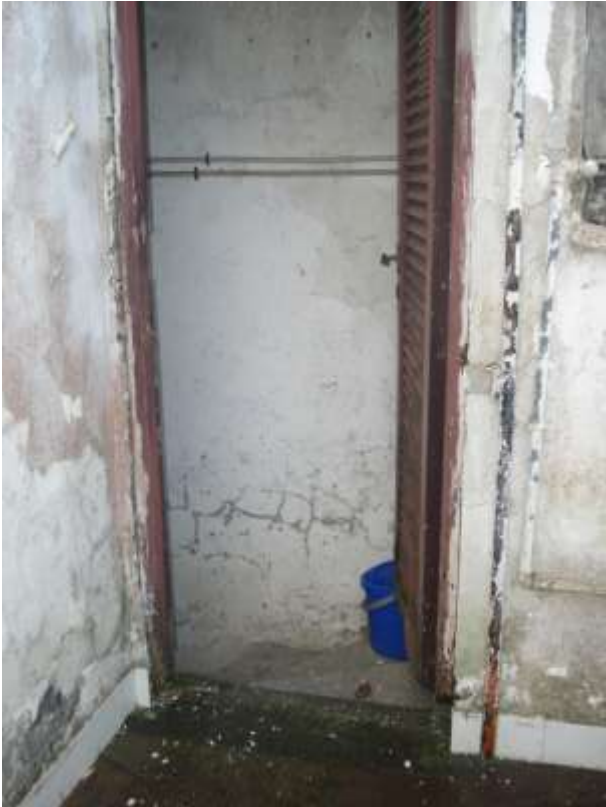
FOTO n° 9: Altra veduta del lato Ovest. L'entrata alla cantina.

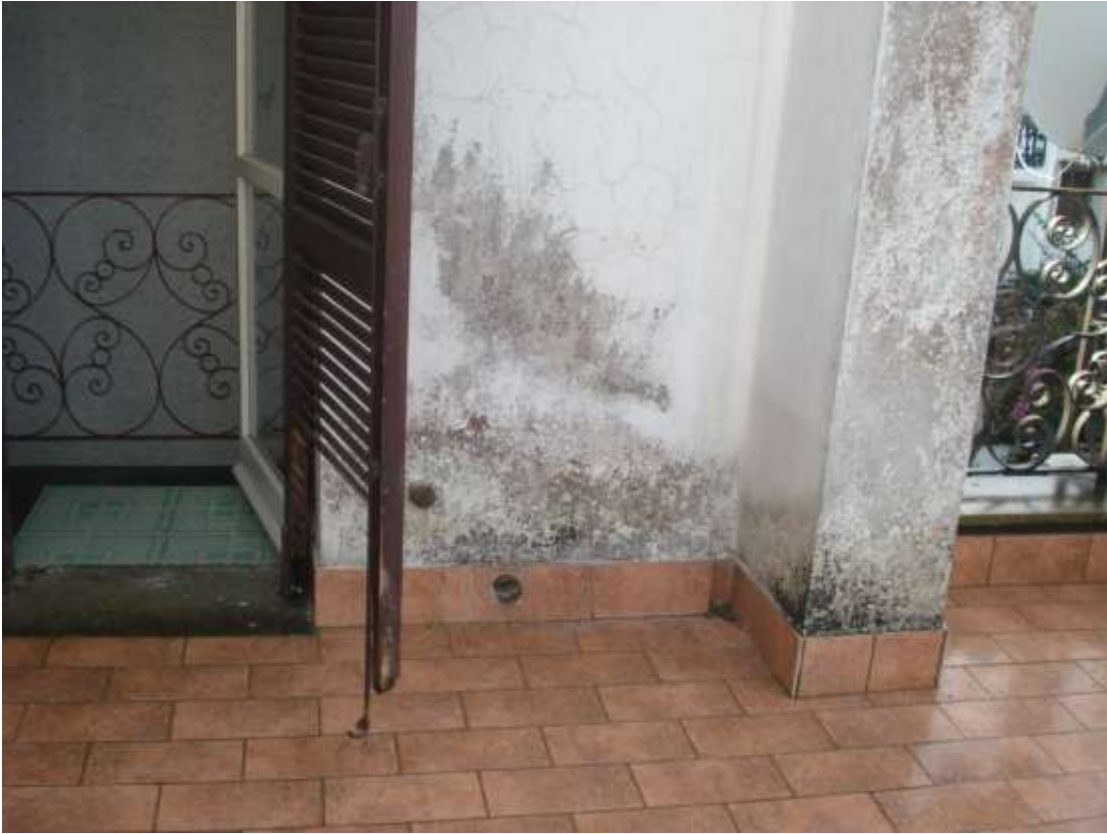
FOTO n° 43 : L'uscita sul terrazzo Si notano le pessime condizioni dell'infisso e il degrado degli intonaci.

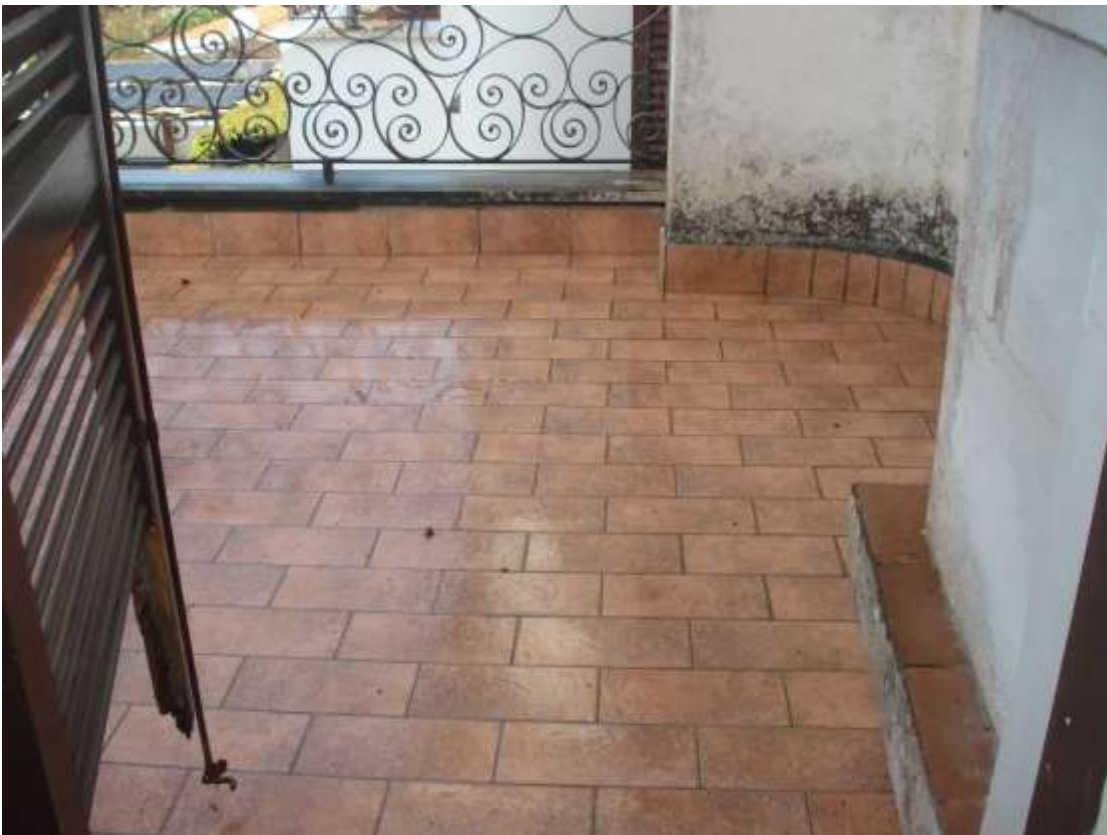
FOTO n° 44 : Altro particolare del terrazzo Si notano le pessime condizioni dell'infisso e il degrado degli intonaci.

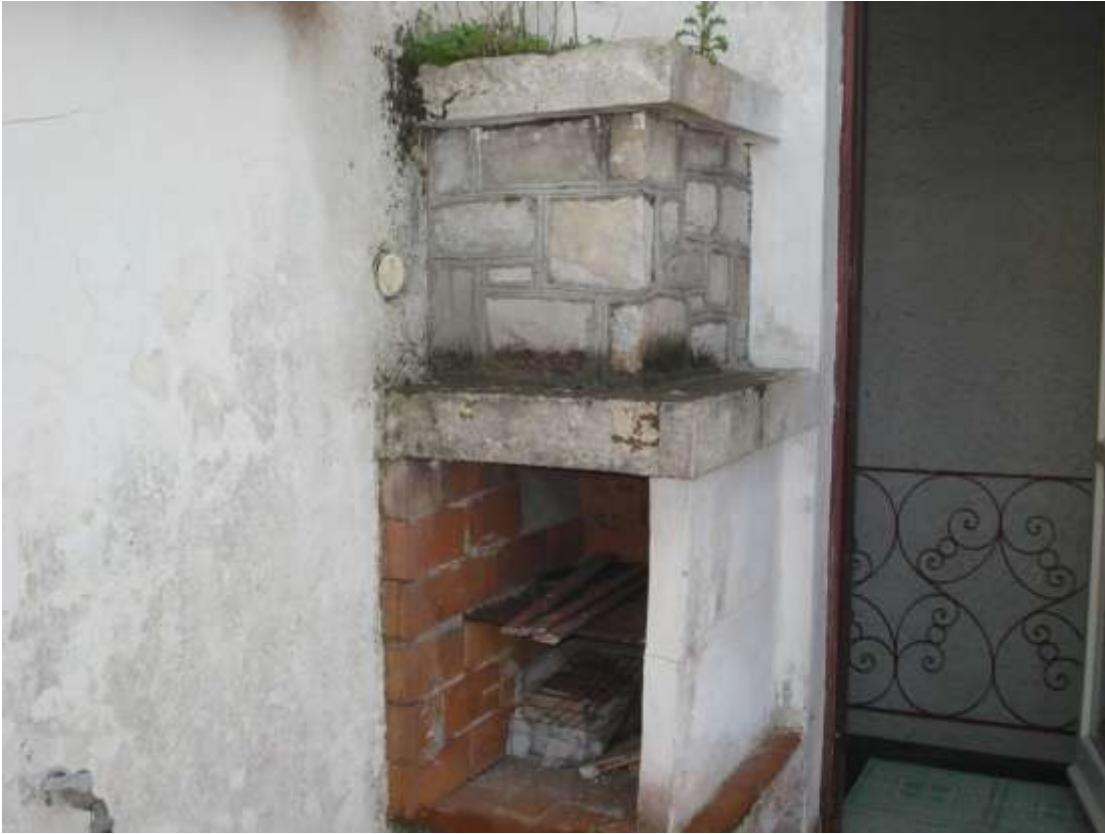
FOTO n° 45 : Altro particolare del terrazzo dove è presente un altro camino.

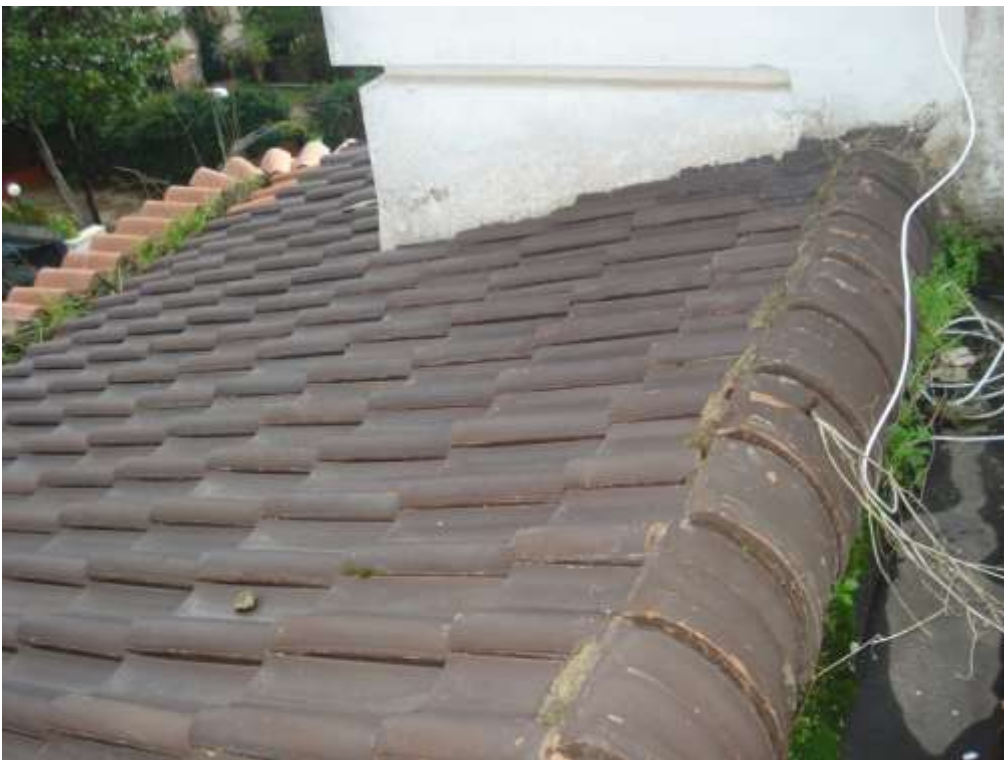
FOTO n° 50 : Vista dell'a parte più bassa della falda del tetto ripresa dal colmo basso Anche qui si evidenziano le sconnessioni presenti sul colmo e addirittura la presenza di erbacce sulla parte di guaina che procurano infiltrazioni verso il basso, (3ª camera).

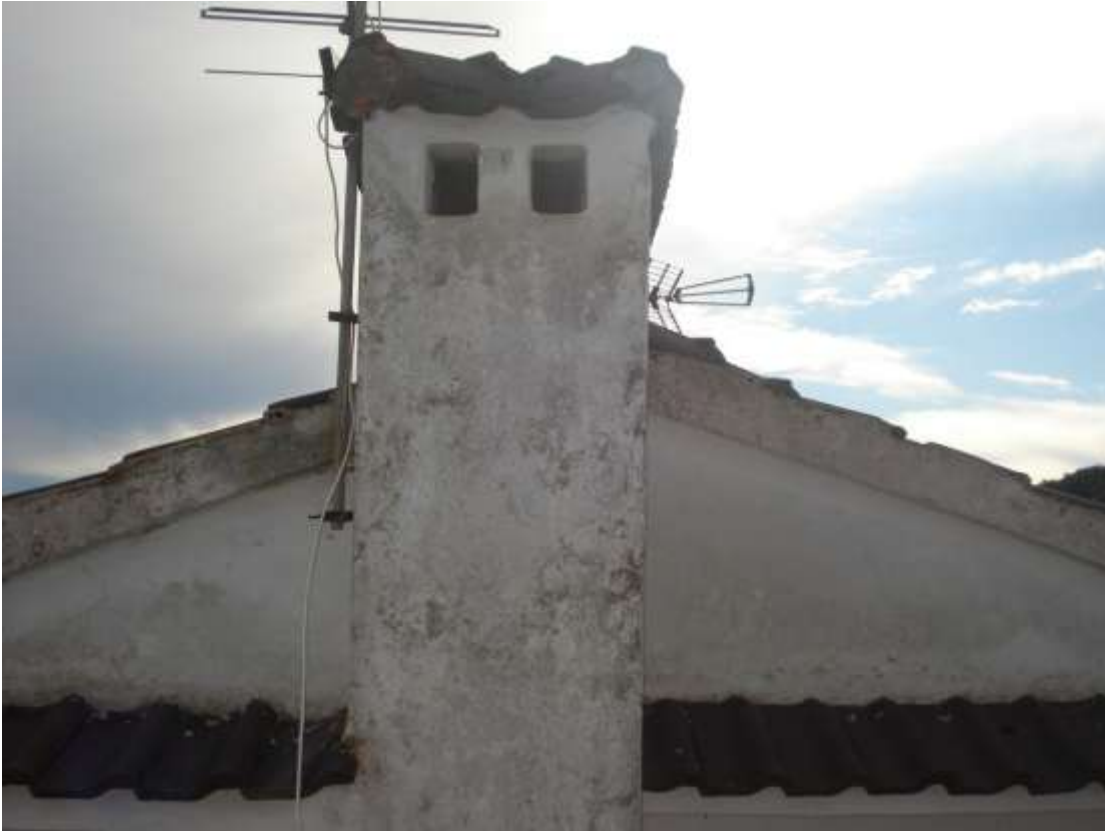
FOTO n° 51 : Vista delle due falde alte del tetto ripresa dal colmo basso
