TRIBUNALE CIVILE DI CAGLIARI

CONSULENZA TECNICA D'UFFICIO

PROCEDURA ESECUTIVA N.R.G.E.I. 271/2017

Relazione Tecnica

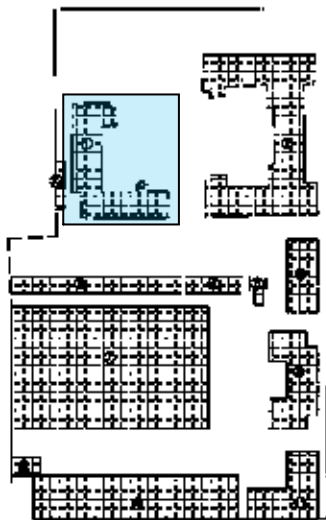
FABBRICATO 1

Gli abusi consistono in diversa distribuzione degli spazi esterni, delle aperture e la realizzazione di due vani tecnici

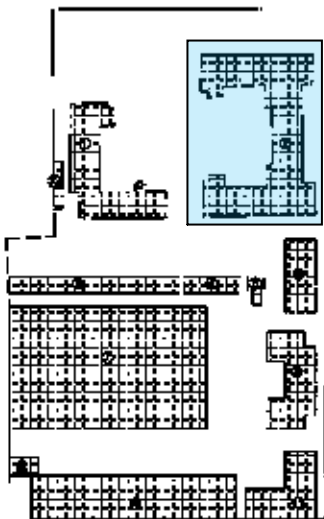
FABBRICATO 2

Gli abusi consistono in diversa distribuzione degli spazi esterni, delle aperture e nell'ampliamento dei locali posti sul retro del fabbricato. Principalmente le difformità interne sono relative alla realizzazione di tramezzature al fine di realizzare zone indipendenti.

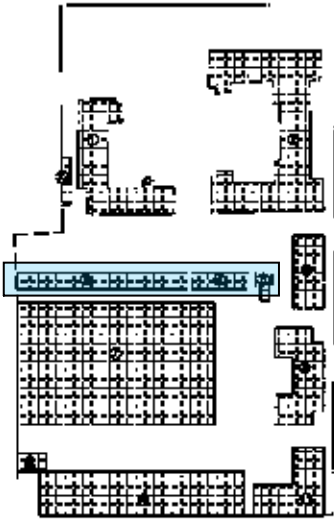
FABBRICATI 3-4-5

Il fabbricato 3 è difforme dallo stato approvato in quanto è stato prolungato con una nuova costruzione delle dimensioni di 17.20m x 5.20m, inoltre internamente è stato frazionato in 3 magazzini separati

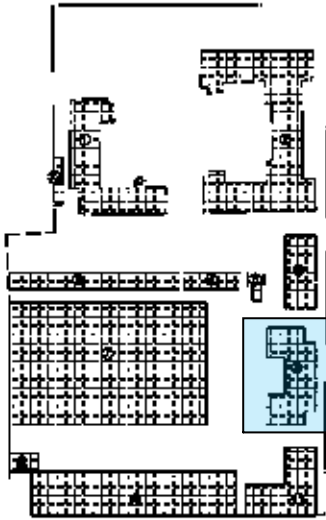
FABBRICATO 8

In seguito è stata rilasciata una licenza edilizia 192/74 del 07/06/1974 al fine di regolarizzare diversi fabbricati realizzati in difformità al progetto approvato, tra cui il fabbricato in oggetto della licenza), in quanto era stato realizzato in difformità alla prima autorizzazione creando due blocchi bagno delle dimensioni ciascuno di circa 5.00m x 3.85m, pari ad una superficie ciascuno di 19,25mq, realizzati in ampliamento rispetto alla progetto approvato, una diversa distribuzione interna consistente nella mancata realizzazione dei corridoi di ingresso e il posizionamento degli ingressi nella zona centrale, e nel diverso posizionamento degli infissi esterni.

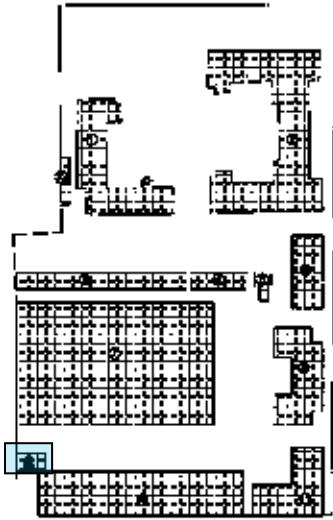
FABBRICATO 9

Il fabbricato 9 risulta abusivo in quanto non è stata reperita alcun progetto e titolo edilizio.

Costi da sostenere per la demolizione dei volumi abusivi					
Codice	descrizione	u.m.	€/u.m.	quantità	Prezzo
PF.0012.0004.0001	Demolizione totale di fabbricati con strutture portanti in legno, pietrame in genere, muratura e ferro, per la parte fuori terra e per qualsiasi altezza, valutata a metro cubo vuoto per pieno con riferimento alle superfici esterne dei volumi al di sopra del piano di campagna o di marciapiede con esclusione di aggetti, balconi, cornicioni, parapetti e volumi al di sopra della linea di gronda dei tetti; compresa l'adozione degli accorgimenti atti a tutelare l'incolumità degli operai e del pubblico, le precauzioni e cautele necessarie per evitare danni ad eventuali fabbricati vicini e a terzi, le necessarie puntellature, l'impiego di mezzi segnaletici diurni e notturni, l'innaffiamento ed il carico dei materiali su automezzo ed ogni onere e magistero per assicurare l'opera eseguita a regola d'arte secondo le normative esistenti. Eseguita con mezzi meccanici e, ove occorre, con intervento manuale, inclusi il carico del materiale su automezzo con esclusione del trasporto del materiale di risulta ad impianto autorizzato e degli oneri relativi. Valutata a metro cubo vuoto per pieno.	mc	26.51	59mqx3.50m=206,50mc	5.474,31

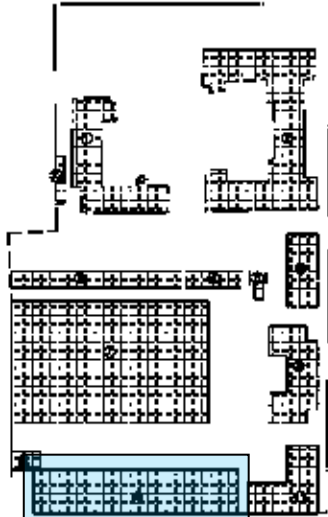
FABBRICATO 10

Con la licenza edilizia 192/74 del 07/06/1974 è stata autorizzata la realizzazione del fabbricato. Attualmente il fabbricato è difforme dalle concessioni rilasciate a causa di una diversa distribuzione interna.

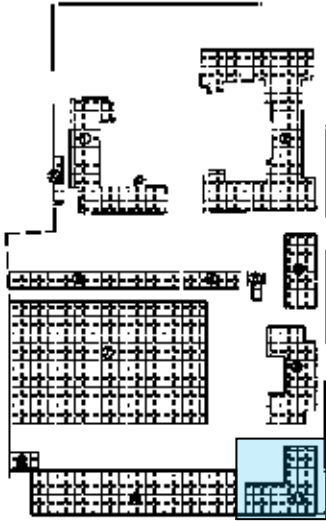
FABBRICATO 11

Con la licenza edilizia 192/74 del 07/06/1974 è stata autorizzata la realizzazione del fabbricato, con successiva concessione edilizia n°230/81 del 10/12/1981 è stato autorizzato l'ampliamento. Attualmente il fabbricato è difforme dalle concessioni rilasciate a causa di una diversa distribuzione interna.

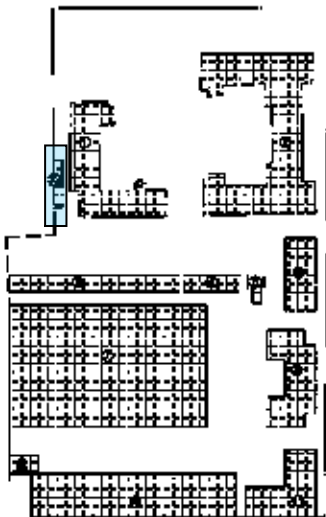
FABBRICATO 12

Il fabbricato 12 risulta abusivo in quanto non è stato reperito alcun progetto e titolo edilizio.

Costi da sostenere per la demolizione del fabbricato € 10.423,40 arrotondato a € 11.000,00

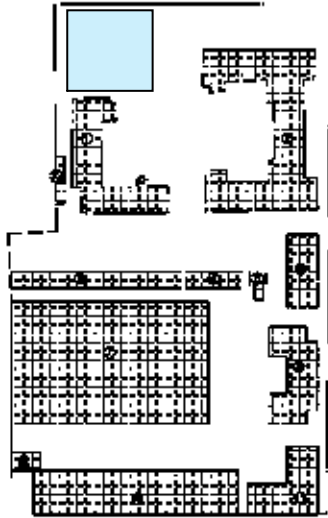
CAMPI DA TENNIS

Sono stati realizzati due campi da tennis privi di titolo edilizio

Costi da sostenere per la regolarizzazione urbanistica dei campi da tennis comprese spese di progettazione al lordo di i.v.a., cassa e oneri concessionari € 5.000,00
Il costo di costruzione di un campo da tennis in cemento è stimato in circa € 48.000,00 i.v.a. compresa di cui circa 15.000,00 per la realizzazione del fondo e 33.000,00 per la realizzazione del campo delle recinzioni. Considerato che attualmente entrambi i campi sono totalmente deteriorati si può attribuire quale valore attuale quello del fondo pari ad € 15.000,00 x n°2 campi=€ 30.000,00 a cui si detrae il costo di regolarizzazione urbanistica pari ad € 5.000,00
Il valore dei campi è pertanto pari a €30.000,00 – € 5.000,00= € 25.000,00
A cui applicando riduzione del valore di mercato praticata per l'assenza della garanzia per vizi del bene venduto pari al 10% del valore si ottiene €22.500,00 arrotondato ad € 22.000,00
Campi da tennis €22.000,00

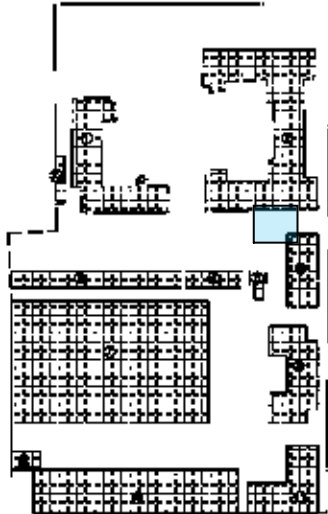
ANTENNA

L'antenna installata è priva di titolo edilizio

Costi da sostenere per la regolarizzazione urbanistica dell'antenna comprese spese di progettazione al lordo di i.v.a., cassa e oneri concessori € 2.500,00
Non è stato possibile rilevare l'eventuale canone di affitto pagato dai gestori dell'antenna
