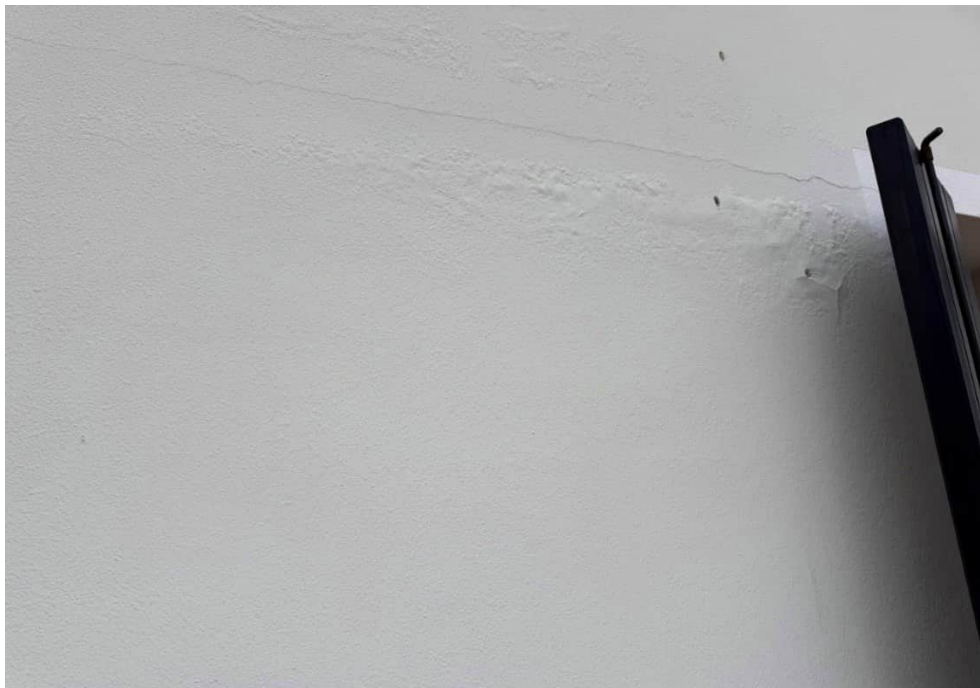
Foto n°11: particolare della parete esterna in corrispondenza del cordolo/  
solaio intermedio tra piano primo/secondo.

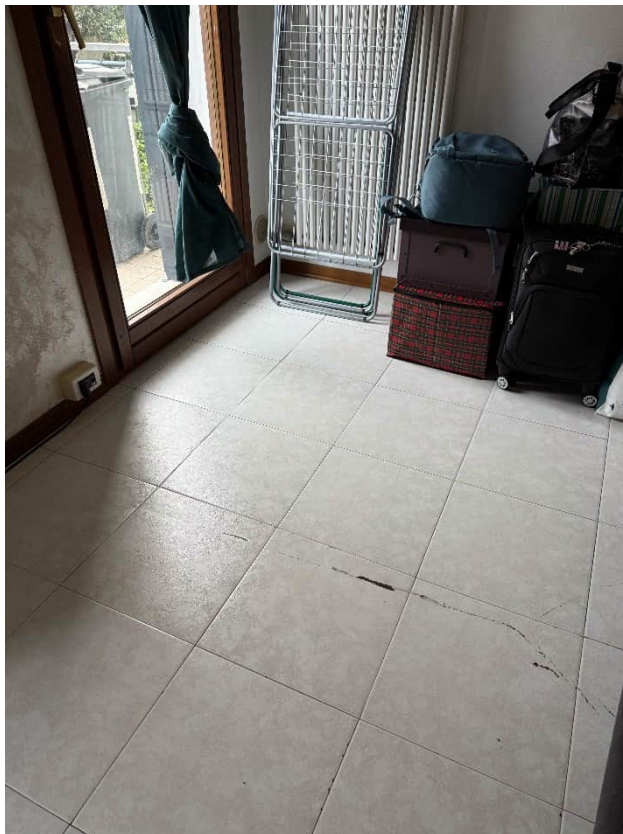
Foto n°13: cavillature/scheggiature a pavimento zona giorno.

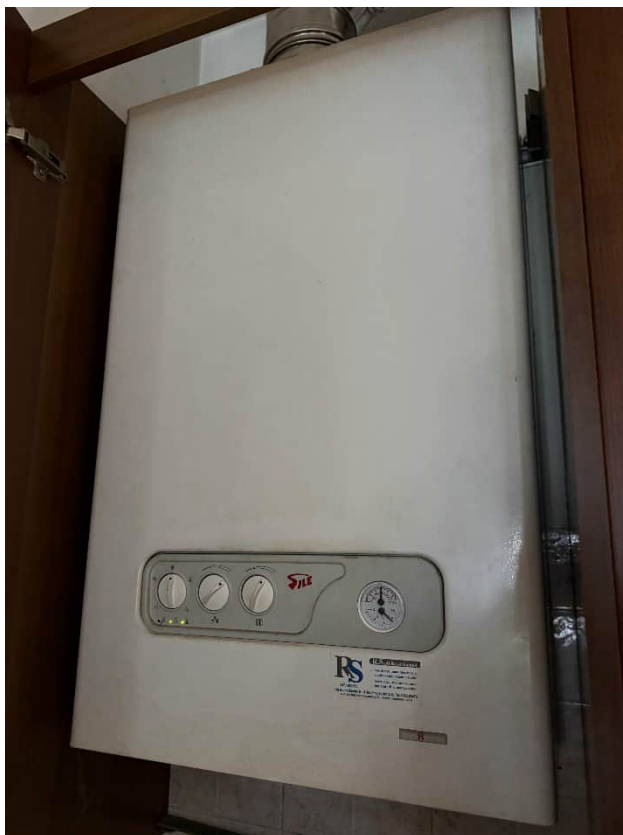
Foto n°14: caldaia nel mobile cucina.

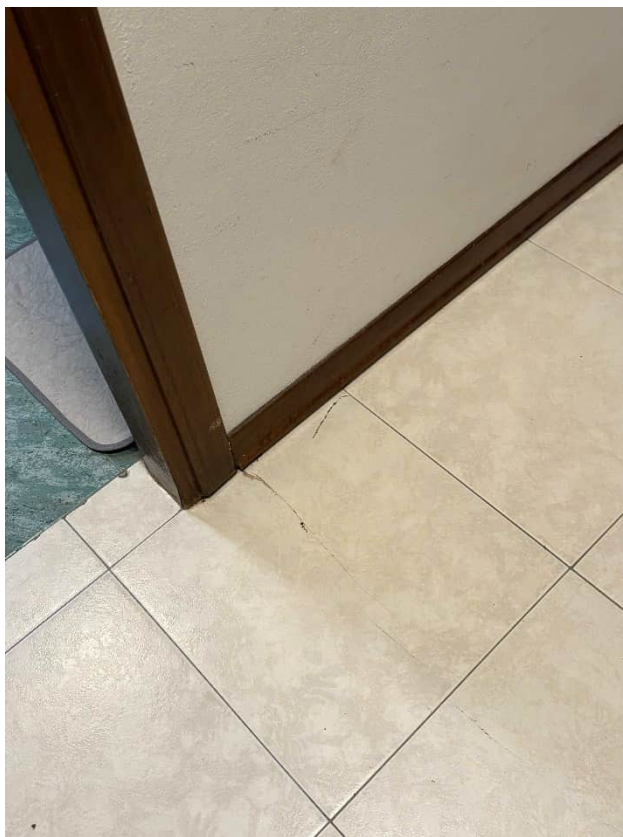
Foto n°16: idem foto 13.

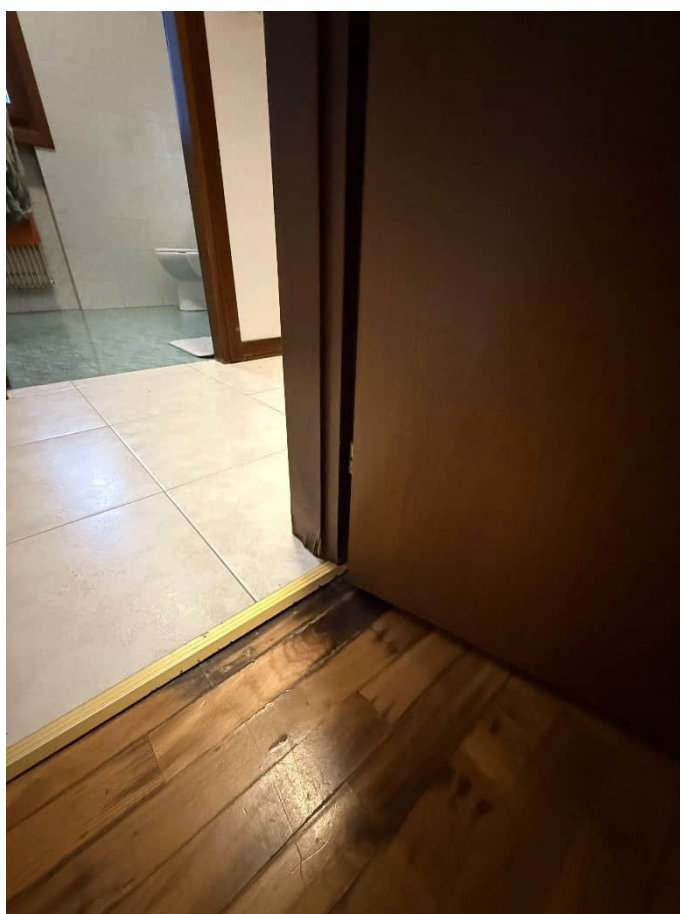
Foto n°20: pavimento e stipite danneggiati da perdite d'acqua in superficie (lavatrice).

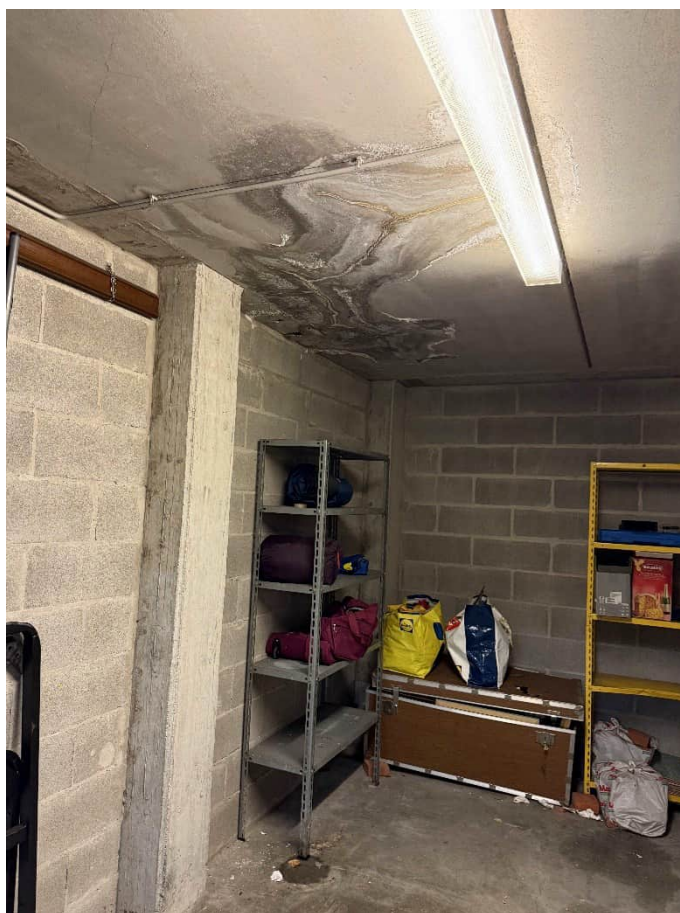
Foto n°24: avvenute infiltrazioni a soffitto  
(solaio piano interrato/terra).
