STUDIO ALPIN INGEGNERIA DOTT. ING. ALESSIO PINNA

**TRIBUNALE ORDINARIO DI SASSARI  
ESECUZIONE IMMOBILIARE  
R.G.E. N. 120/2024**

**Relazione Integrativa**

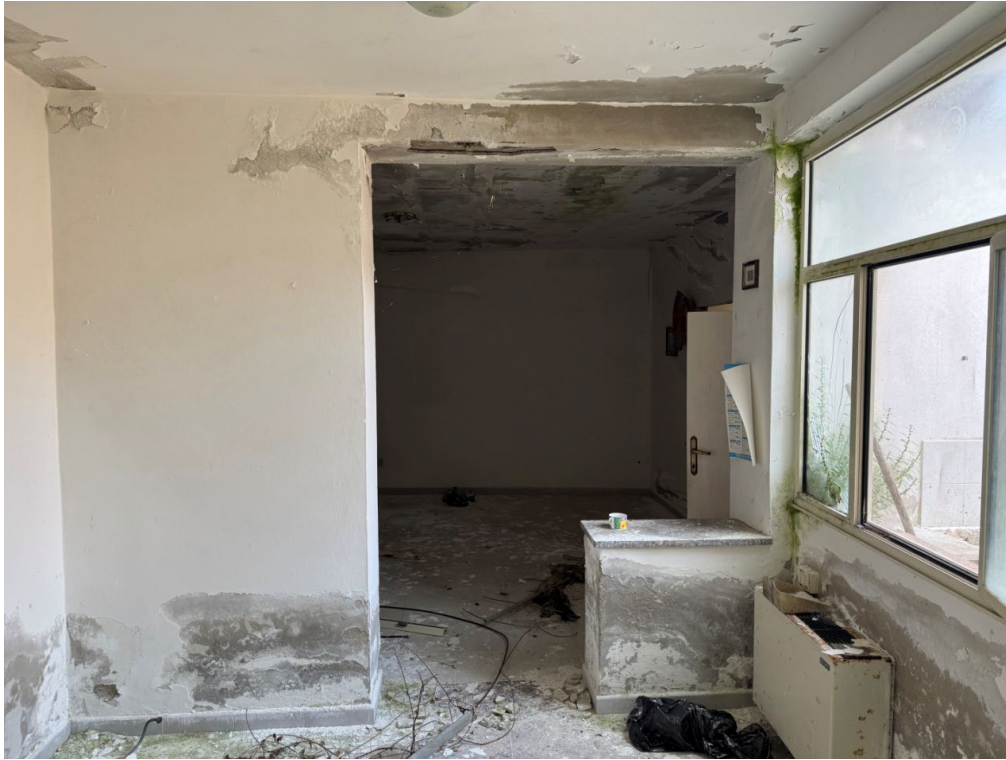
**Foto 3 – Disimpegno PT**

la parete presenta esfoliazioni di vernice e intonaco sia sul soffitto, trave e parete

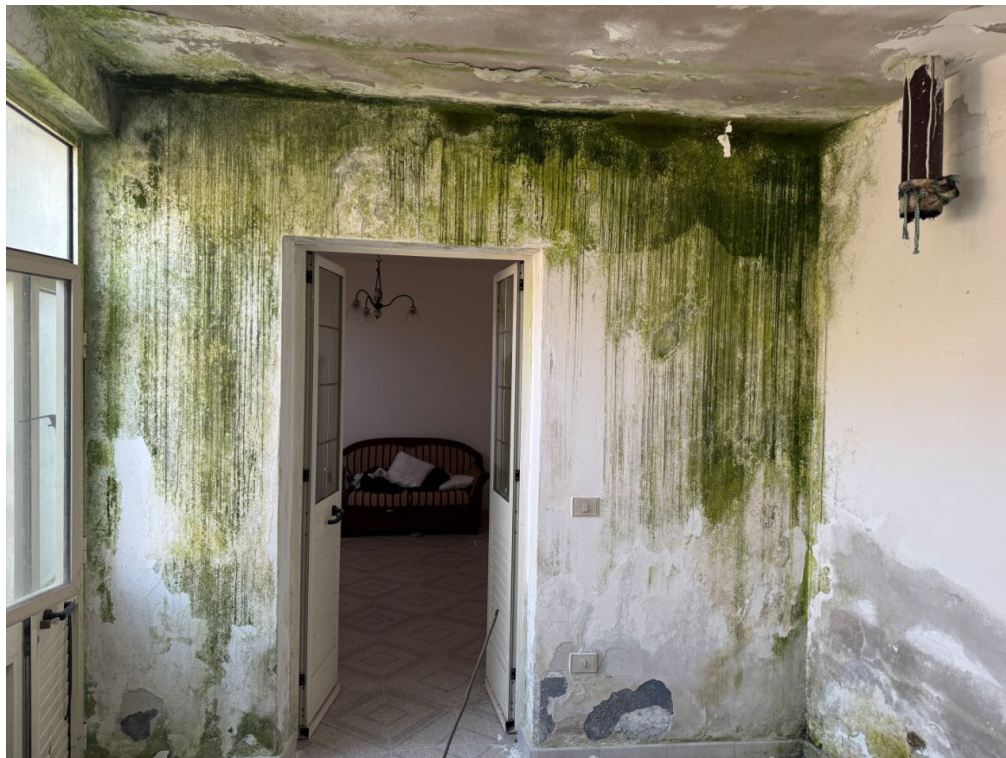
**Foto 4 – Disimpegno PT (parete opposta)**

Oltre a presentare i vizi della foto 3 sono presenti colature dal soffitto in corrispondenza dell'intradosso muro-solaio, ovvero dove inizia il lastrico solare. Le colature presenti di colore verdastro si originano da una forte umidità e proliferazione batterica e pertanto muffe e funghi.

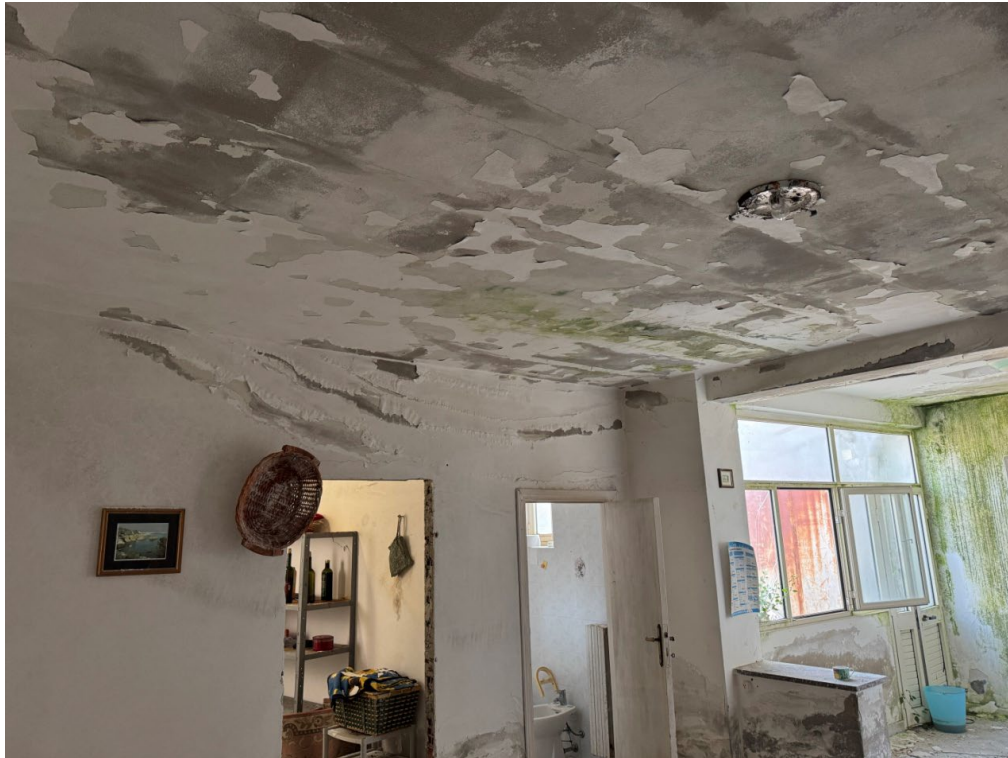
**Foto 5 – Cucina**

la parete presenta esfoliazioni di vernice e intonaco sia sul soffitto che sul solaio, inoltre quest'ultimo per effetto dei cicli di bagnatura e asciugatura a causato ritiri fessurativi dell'intonaco mostrando l'orditura del solaio in tutte le sue componenti (pignatte e travetti prefabbricati). La ciclicità dell'umidità comporta l'ossidazione dei ferri di armatura e col tempo la riduzione dei suoi spessori.

In merito alla opportunità o necessità di disporre di verifiche statiche, viste le condizioni infiltrative del solaio oltre distacchi e fessurazioni, si ritiene necessario eseguire prove di carico a gravità accertando la deformabilità e capacità portante, determinando empiricamente lo stato della struttura.

- 1) Eseguire delle prove di carico sul solaio della cucina soggetto a continui stillicidi e infiltrazioni derivanti dal lastrico solare;
- 2) Accertato dal collaudatore che il solaio mantiene le caratteristiche statiche minime per l'uso civile abitazione, si procede alla riqualificazione del lastrico solare, attraverso lavori di asportazione della vecchia guaina bituminosa, e posa di nuova guaina impermeabilizzante. Il nuovo lastrico sarà collaudato con “prova di pioggia” e “allagamento”. Quest'ultimo elemento, ben inteso, non è strettamente necessario ai fini dell'agibilità, ma essendo la causa della problematica infiltrativa sarebbe opportuno e anzi necessario porvi rimedio;

- 3) Riqualificazione dell'intradosso del solaio (soffitto ambienti interni) con asportazione del vecchio intonaco attraverso spicconatura, pulizia e spazzolatura di tutte le superfici orizzontali e verticali. Ripristini di eventuali porzioni di travetto ammalorato. Anche in questo caso i lavori di manutenzione non sono strettamente necessari, ma opportuni per ottenere le condizioni minime di salubrità degli ambienti al piano terra;

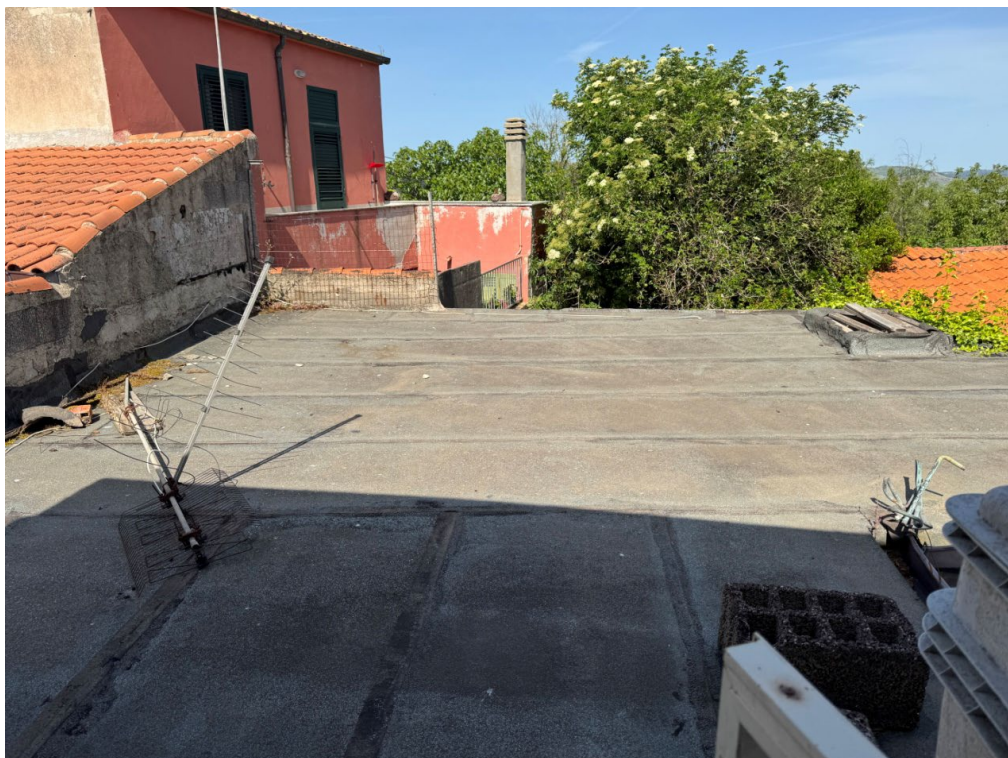
**Foto 8 – Lastrico solare**

Il lastrico solare, con accesso dalla camera dal letto al piano primo, solo apparentemente non sembra presentare problematiche di sorta, come ad esempio rotture della guaina bituminosa, fessurazioni o altro.
