TRIBUNALE DI CHIETI

SUPPLEMENTO DI C.T.U.

Nella Procedura di E.I. n. 95/2022 R.G.E.

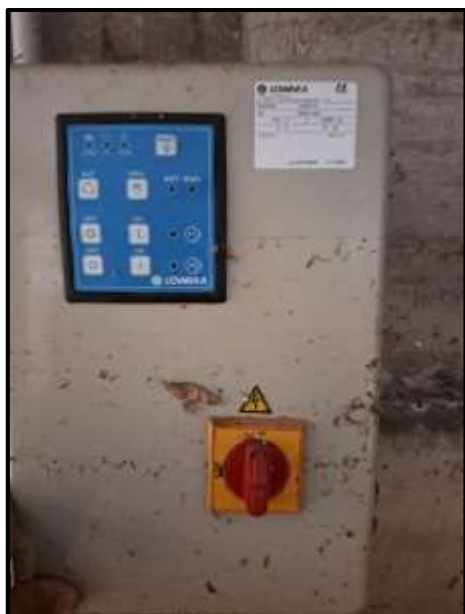
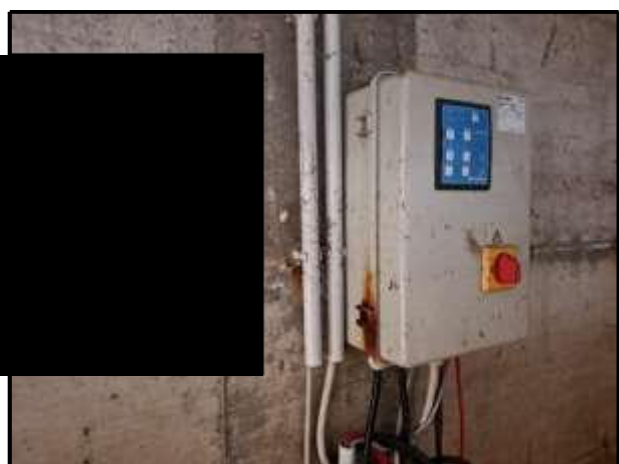
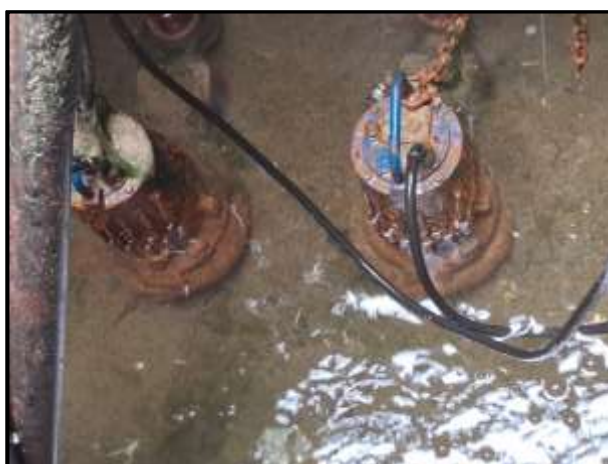
Il ristagno di acqua, seppur innocuo per le strutture in costruzione (cemento armato e laterizi), ha inevitabilmente deteriorato il suddetto sistema idrico con particolare incisività sul quadro elettrico apparso completamente sommerso.

Come si evince dalle successive riprese fotografiche tutte le apparecchiature esaminate sono apparse in avanzato stato di vetustà e di degrado, a causa della loro prolungata inattività e della permanenza in ambienti inadeguati al loro uso, con particolare riferimento al quadro elettrico il cui contatto con l'acqua è nocivo sia per la funzionalità e sia per la sicurezza.

Per l'assenza di energia elettrica non è stato possibile, durante il sopralluogo, effettuare una prova sulla effettiva funzionalità dell'intero impianto.

Cionostante e, previo riallaccio delle rete elettrica, si può comunque ritenere che tutti gli apparecchi visionati (pompe e quadro elettrico) vanno sostituiti i cui interventi, alla luce degli accertamenti svolti, possono quantificarsi in una somma indicativa di complessivi € 10.000 (diconsieurodiecimila).

Per ripristinare la funzionalità di tale sistema interamente deteriorato e, previo riallaccio della rete elettrica, occorre sostituire tutte le attrezzature predisposte al suo funzionamento (pompe ad immersione e quadro elettrico) con una spesa complessiva di € 10.000 (diconsieurodiecimila).
