ALLEGATO 10

Rilievi fotografici

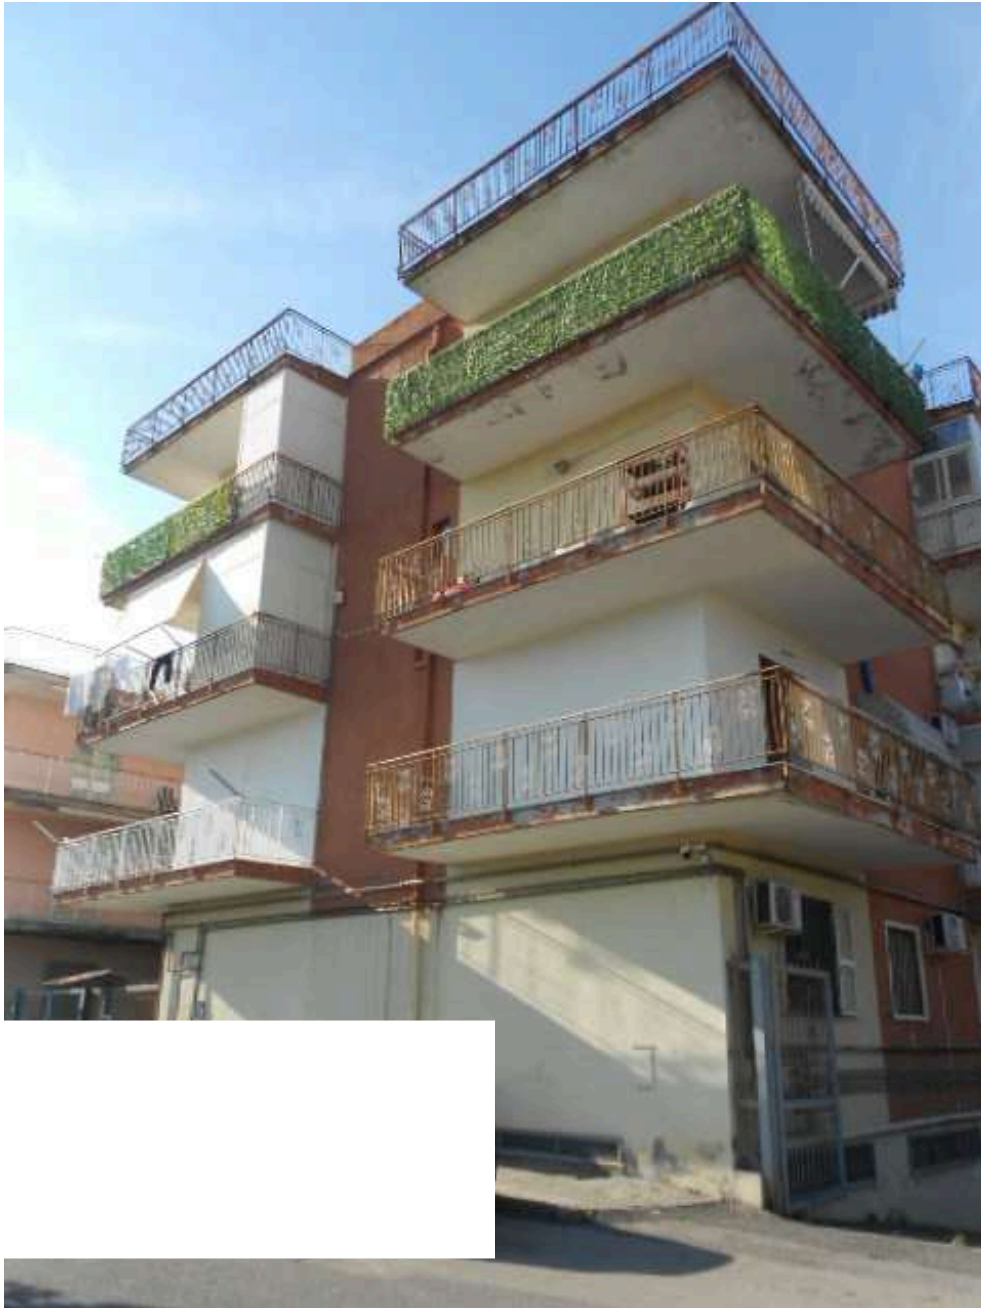
Foto n. 3: • Fabbricato di appartenenza.

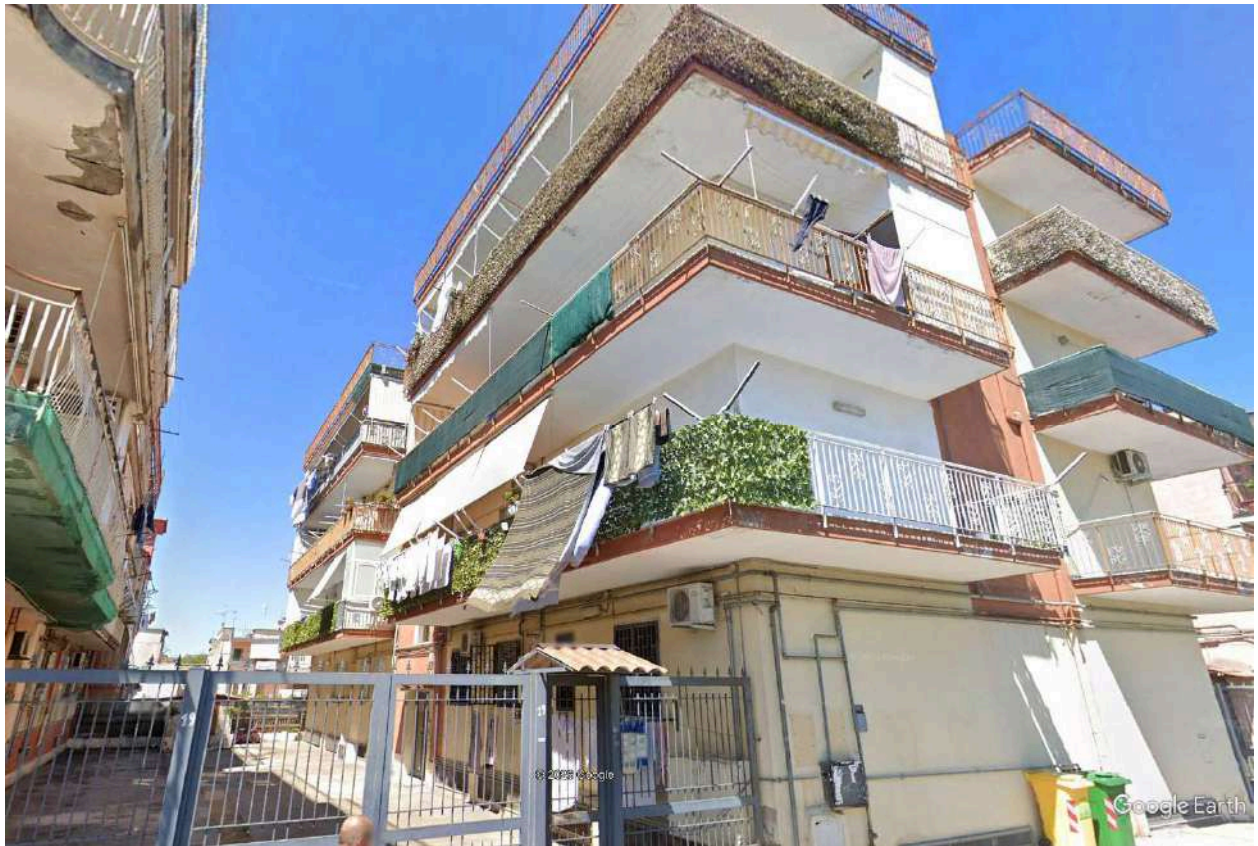
- Foto n. 4:**
- Fabbricato di appartenenza.
 - Si scorge il cortile di accesso all'edificio distinto dal civico 19 (pitturato su cancello) di Traversa VI Via Villa Bisignano.

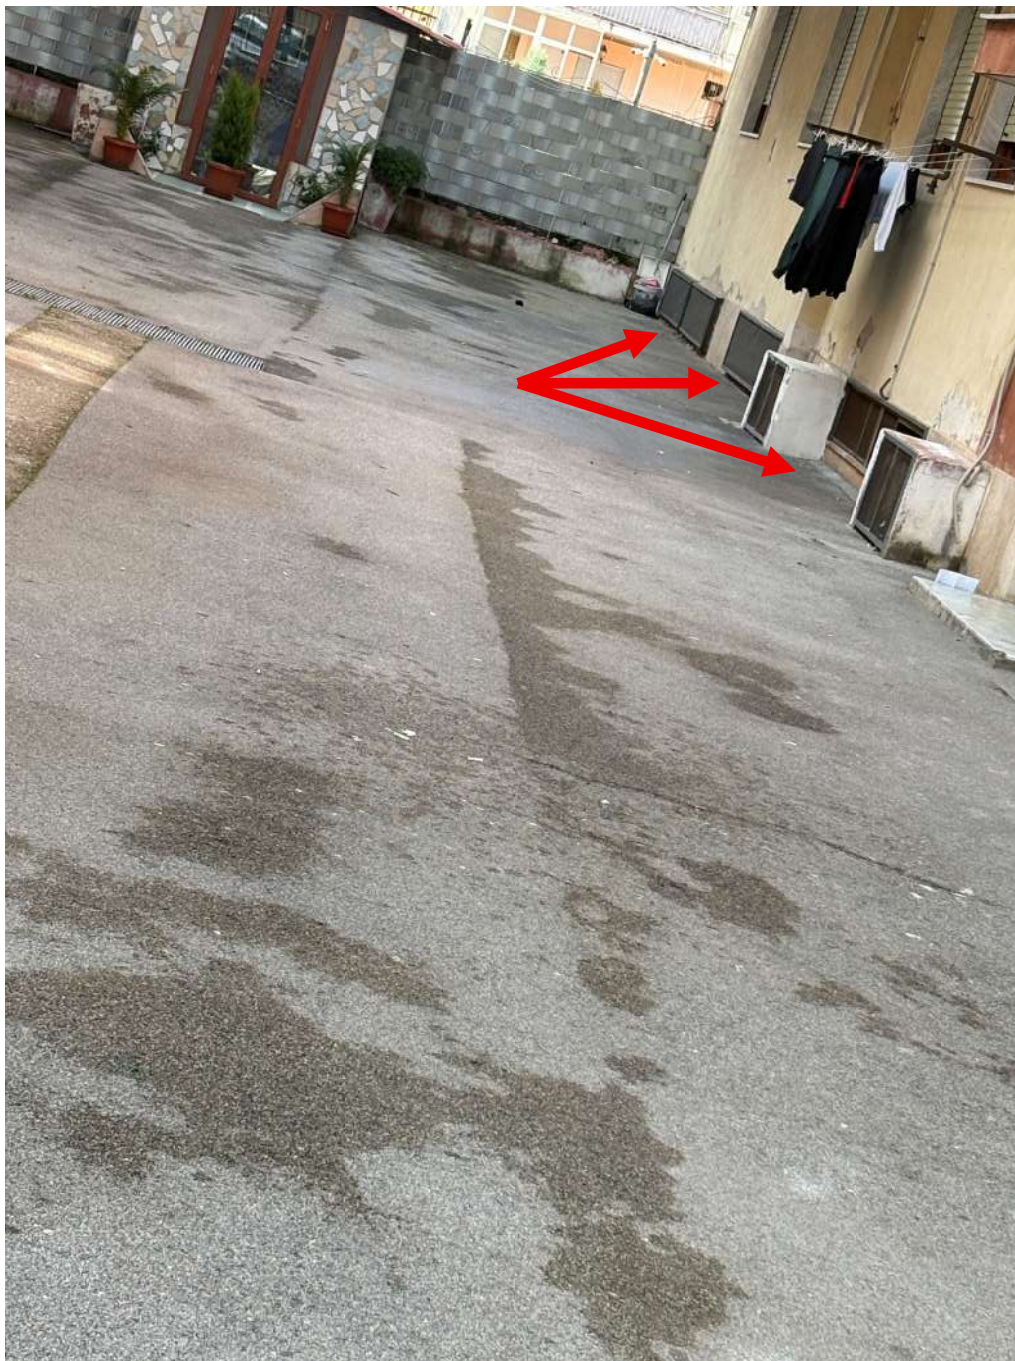
- Foto n. 5:**
- Cortile principale del fabbricato.
 - Le aperture “a raso” del calpestio evidenziate sono asservite all’immobile pignorato.

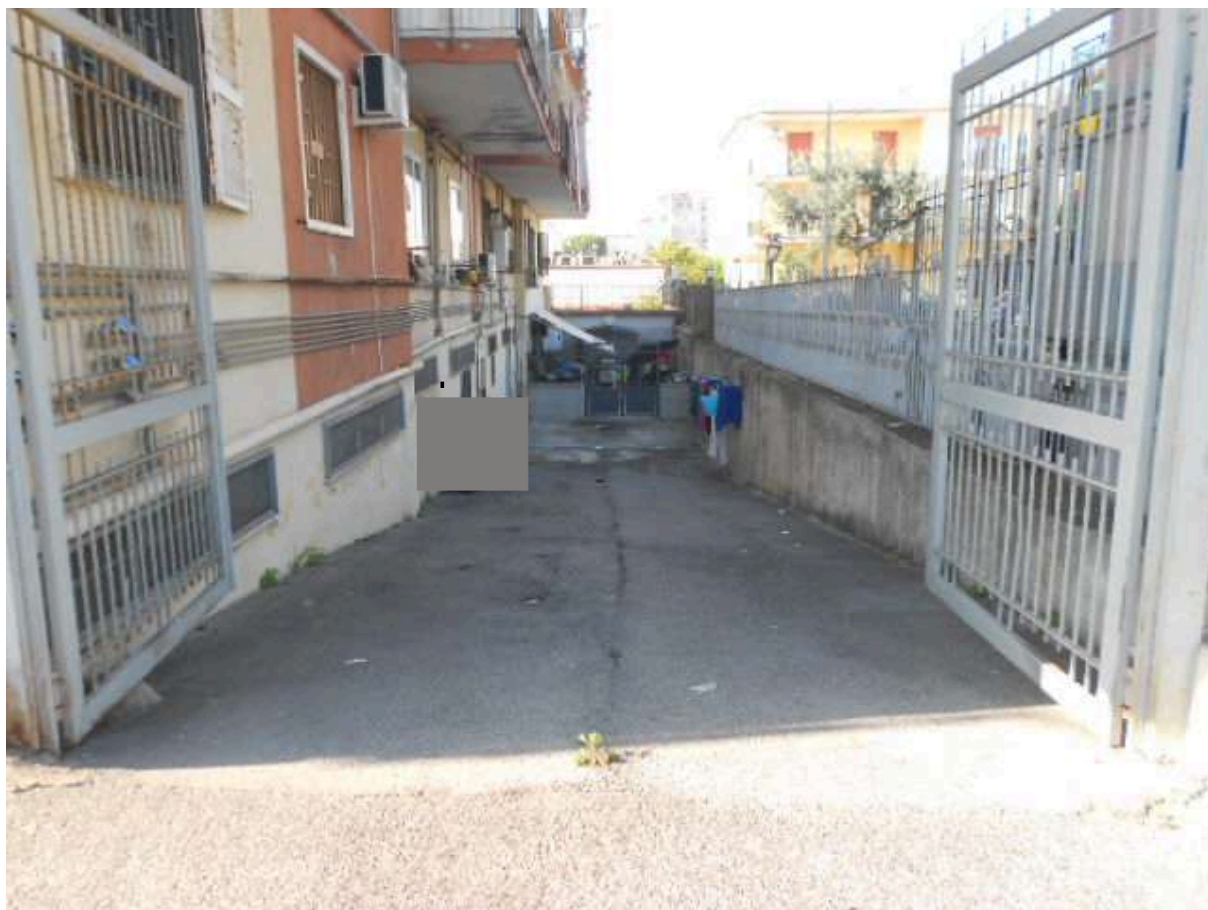
Foto n. 6: • Viale di accesso all'immobile pignorato, da ritenersi ad uso comune.

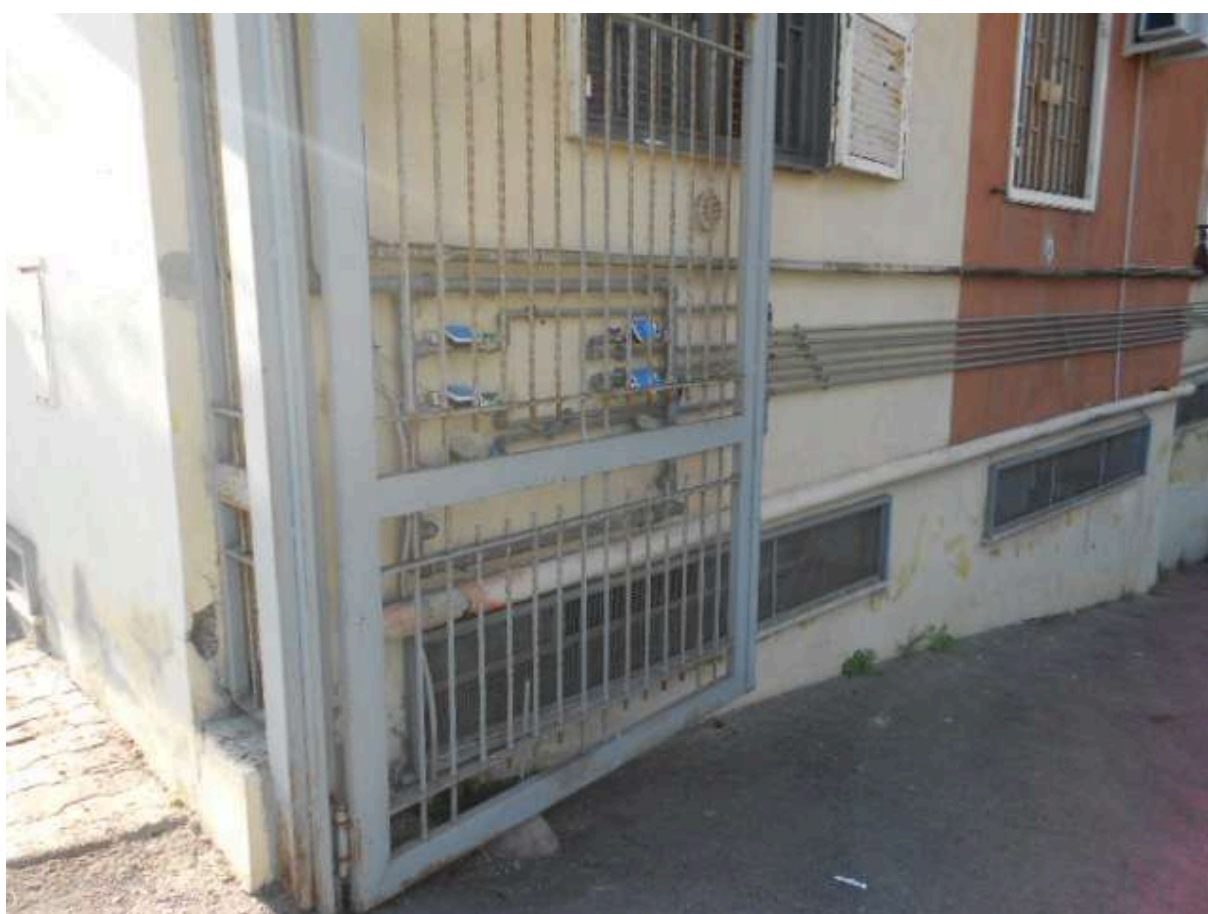
Foto n. 7: • Batteria di contatori idrici comprendente il misuratore asservito all'immobile pignorato.

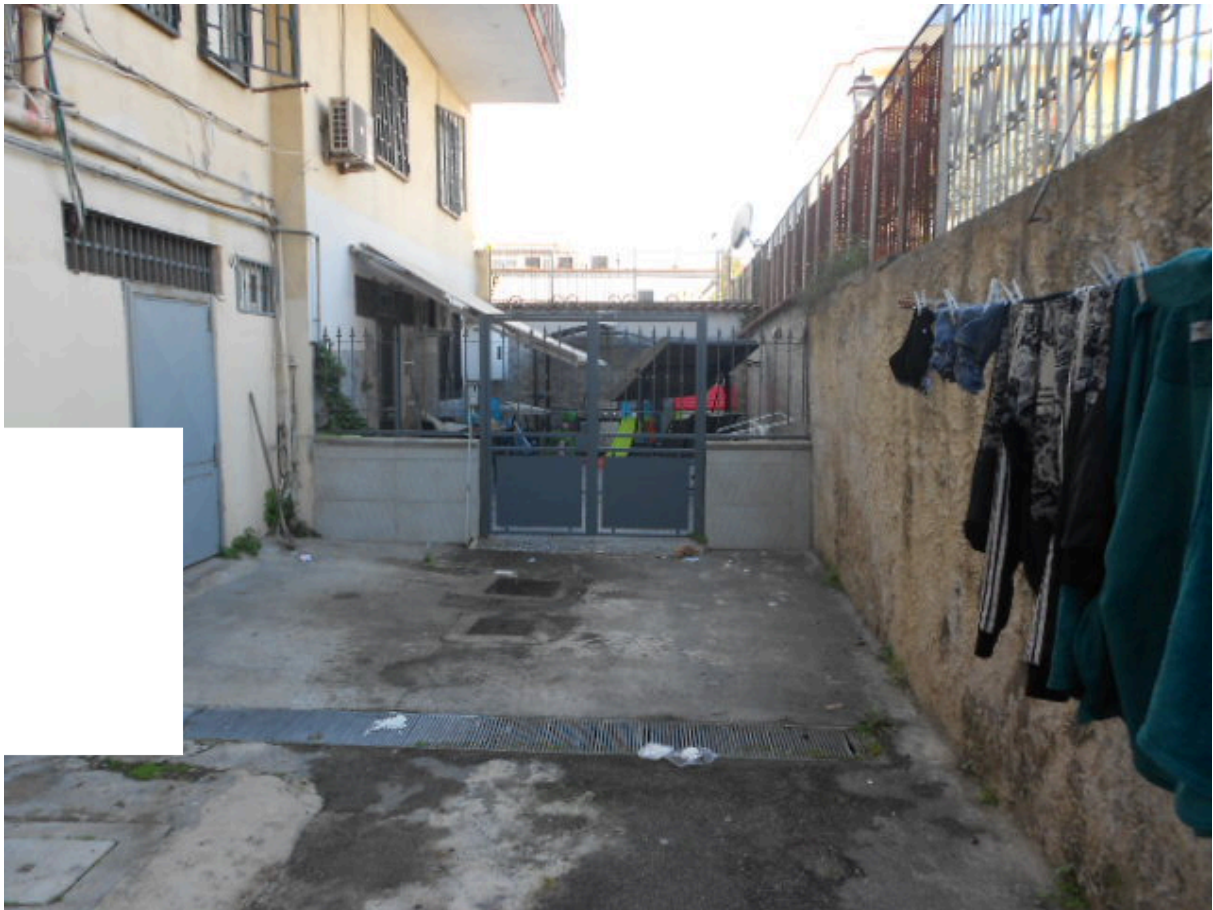
Foto n. 8: • Muretto con inferriata che delimita abusivamente la parte terminale del viale ad uso comune.

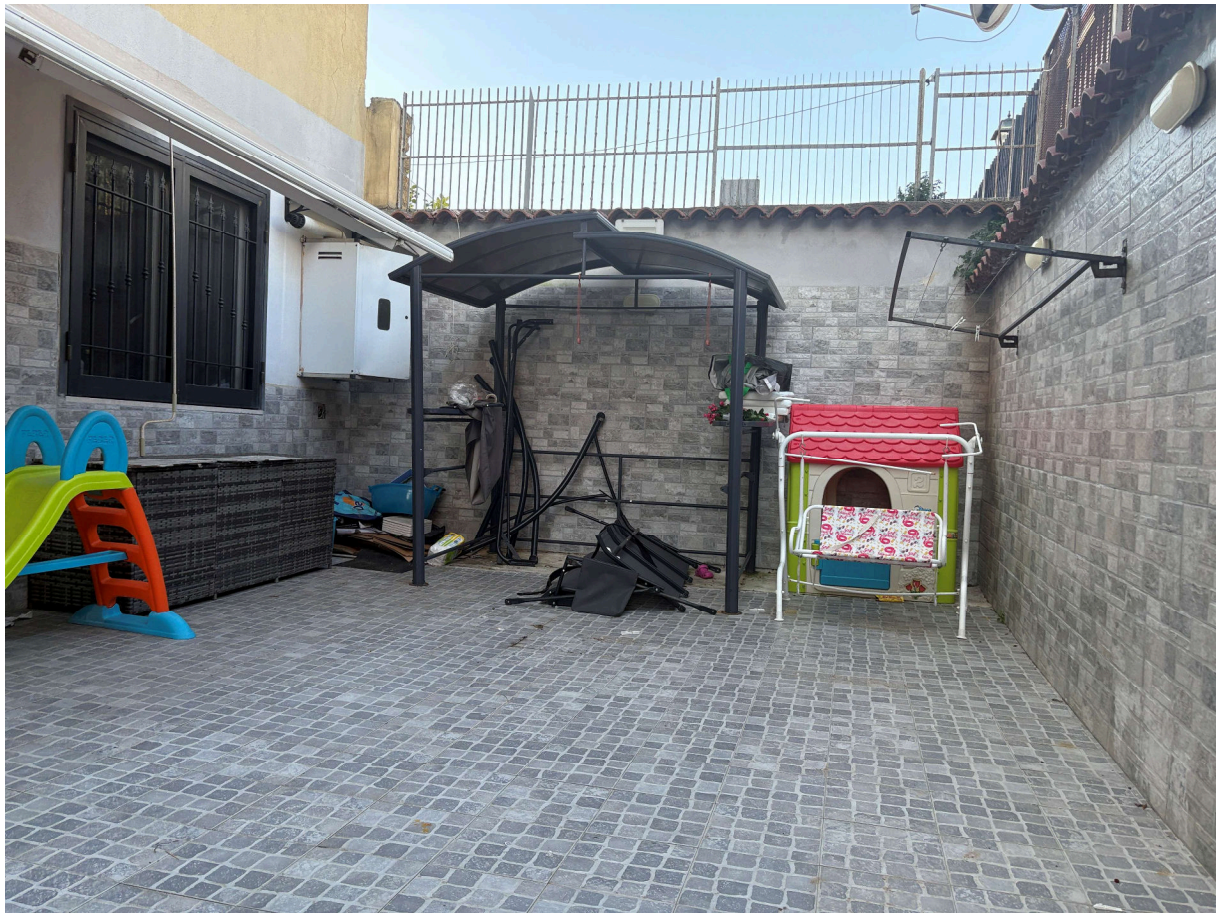
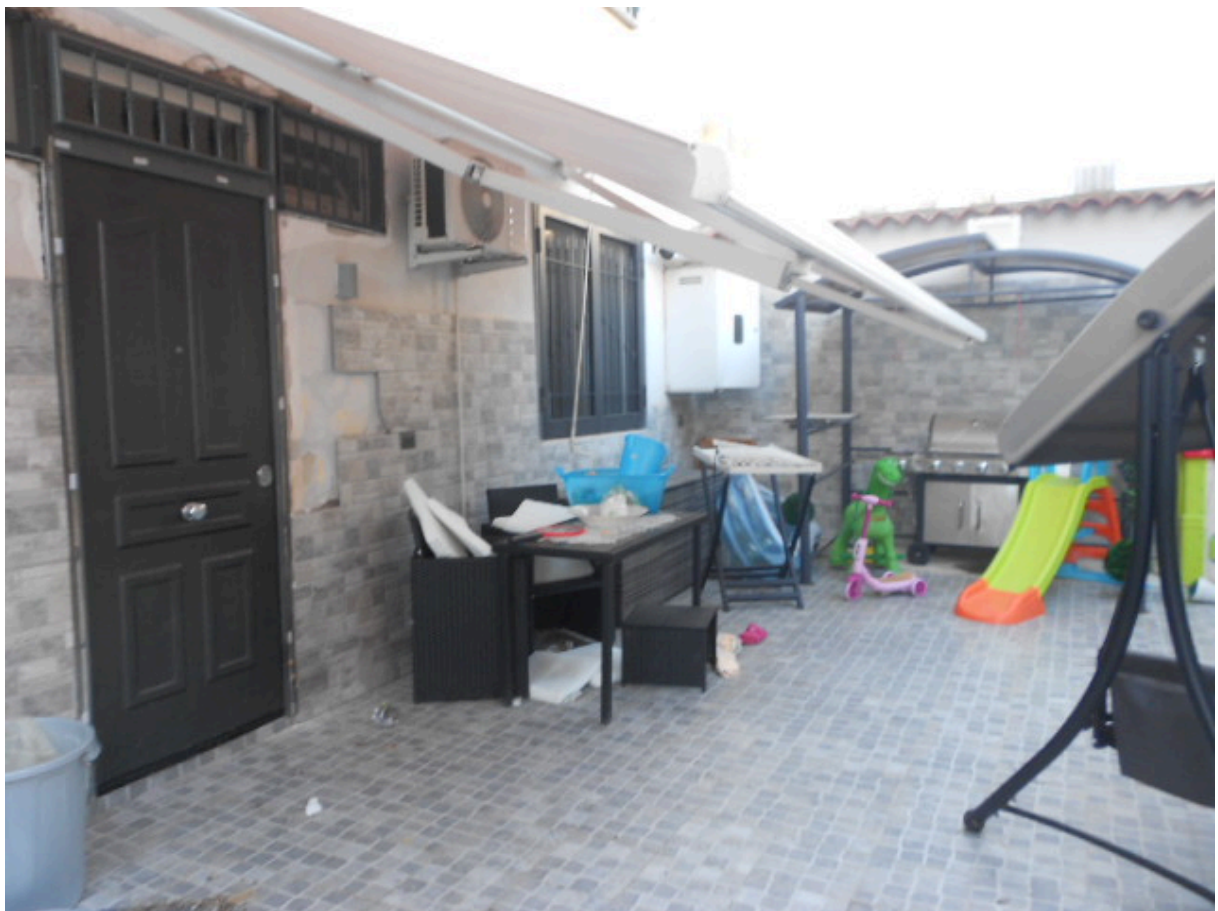
Foto n. 9: • Area cortilizia antistante l'ingresso all'immobile pignorato, ricadente sul viale ad uso comune e occupata abusivamente ad uso esclusivo.
Cortile NON ricompreso nel "sub 18" pignorato.

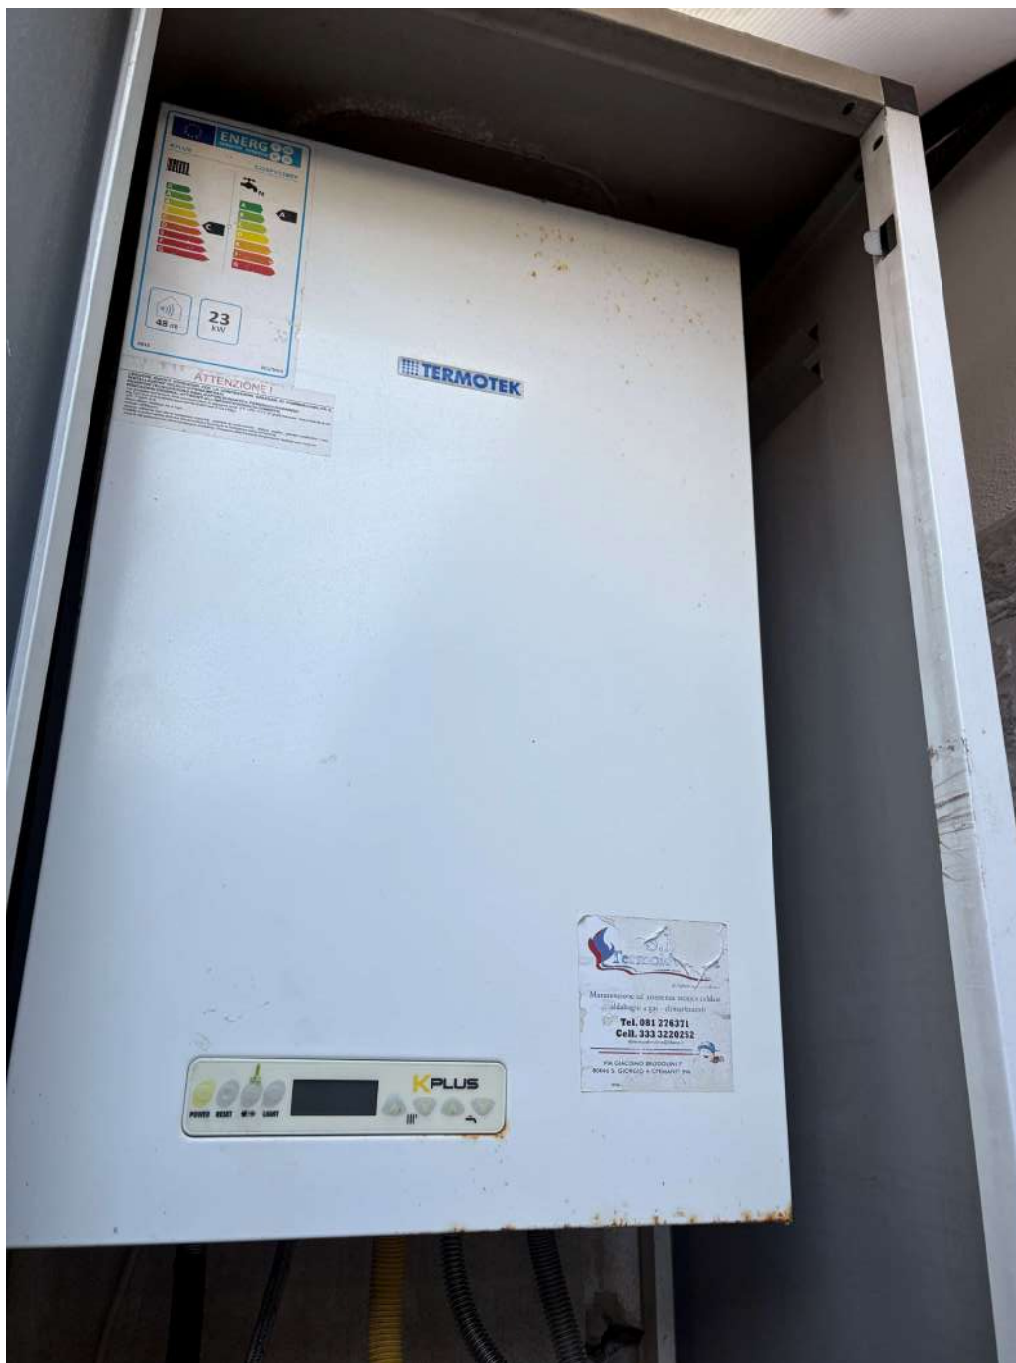
Foto n. 10: • Caldaia installata in armadietto esterno.

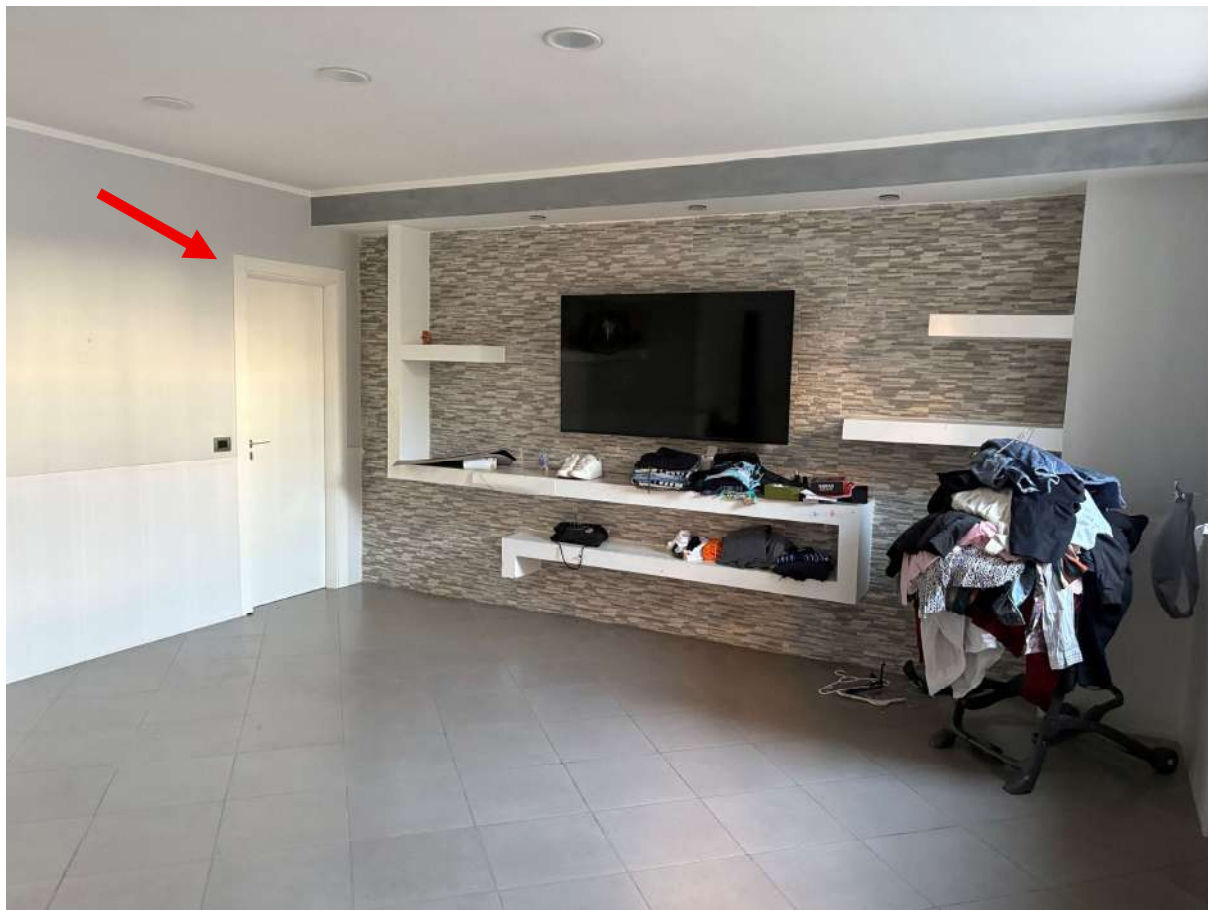
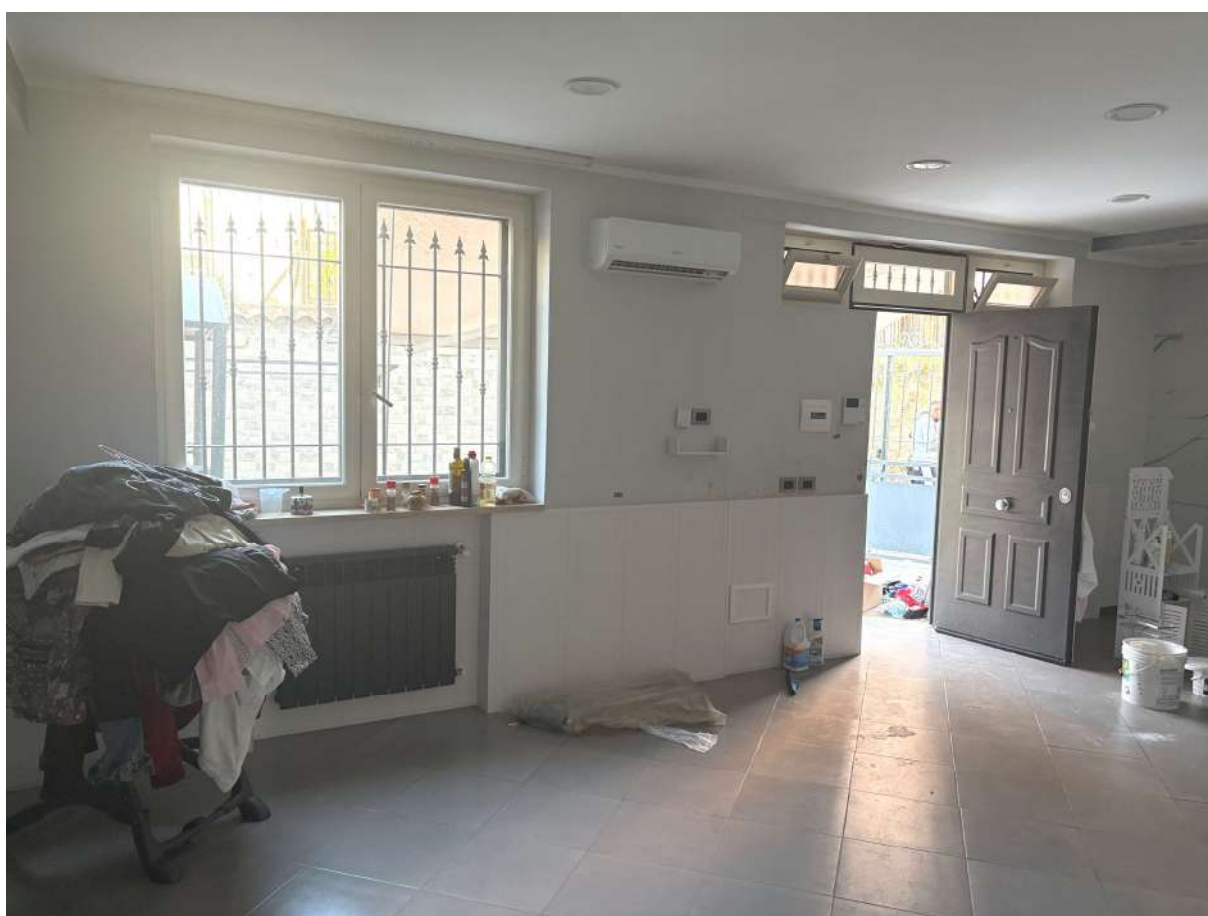
Foto n. 11:

- Vano d'ingresso attrezzato con angolo cottura.
- La porta evidenziata è quella del ripostiglio.

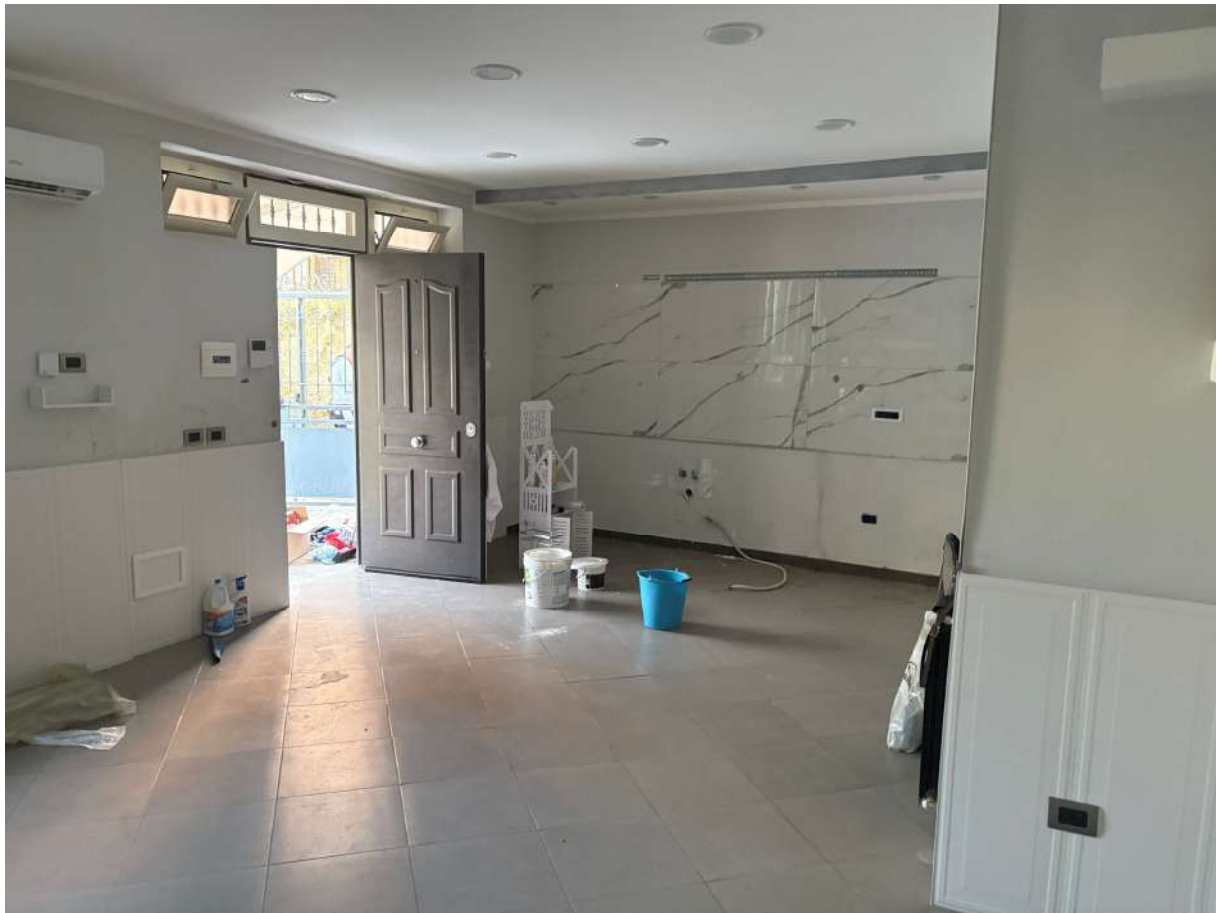
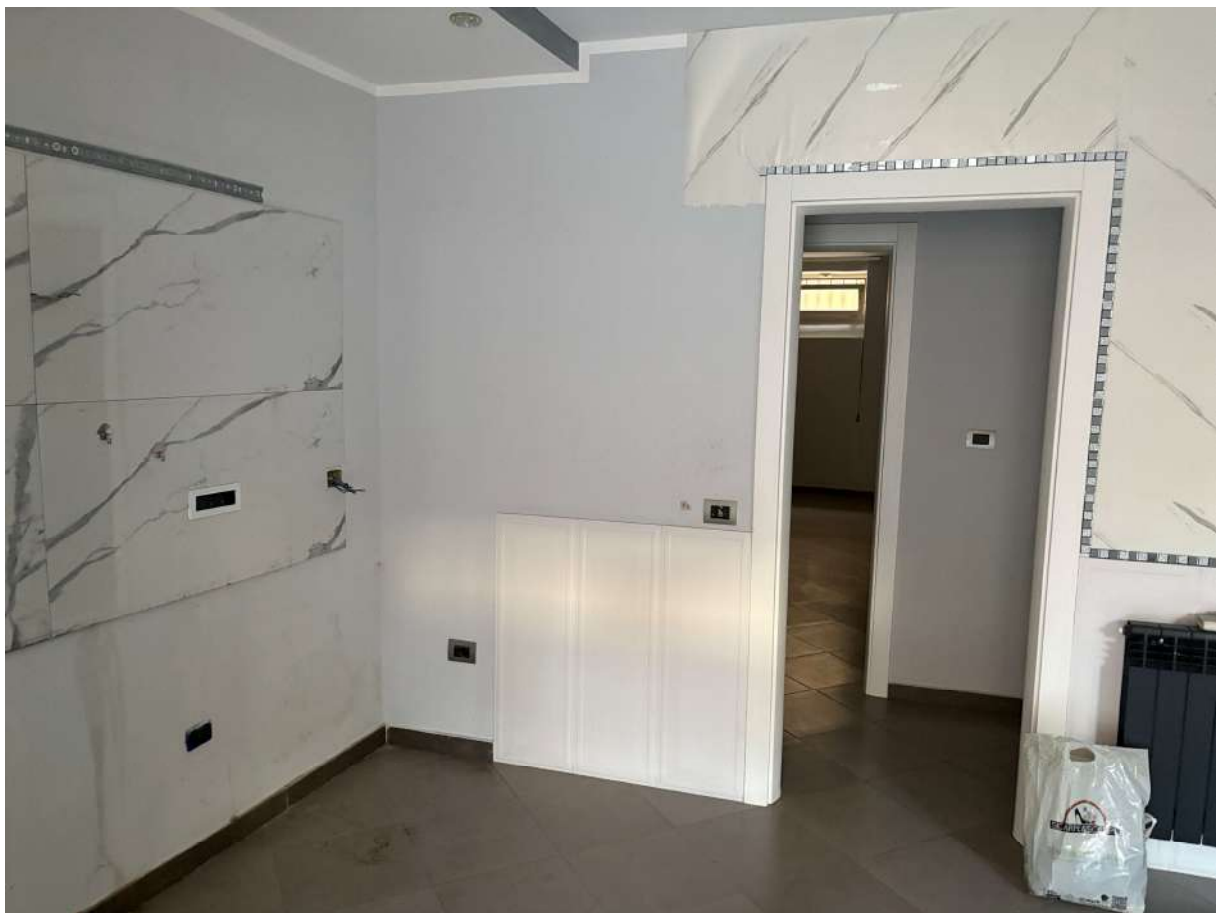
Foto n. 12:

- Idem (lato angolo cottura).
- La porta immette nel corridoio della “zona notte”.

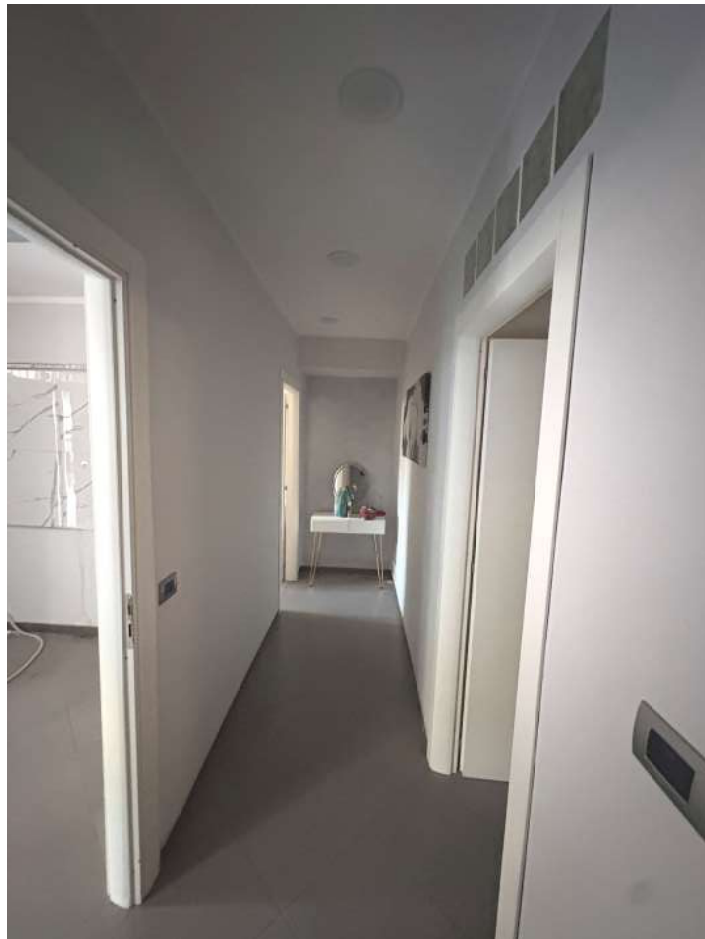
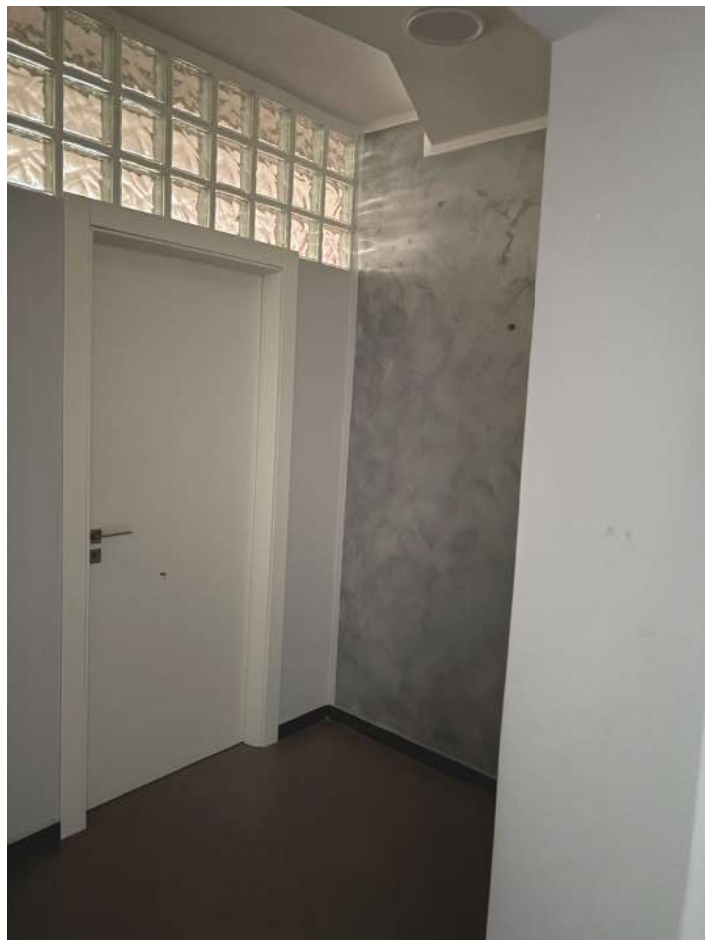
Foto n. 13: • Corridoio “zona notte”.

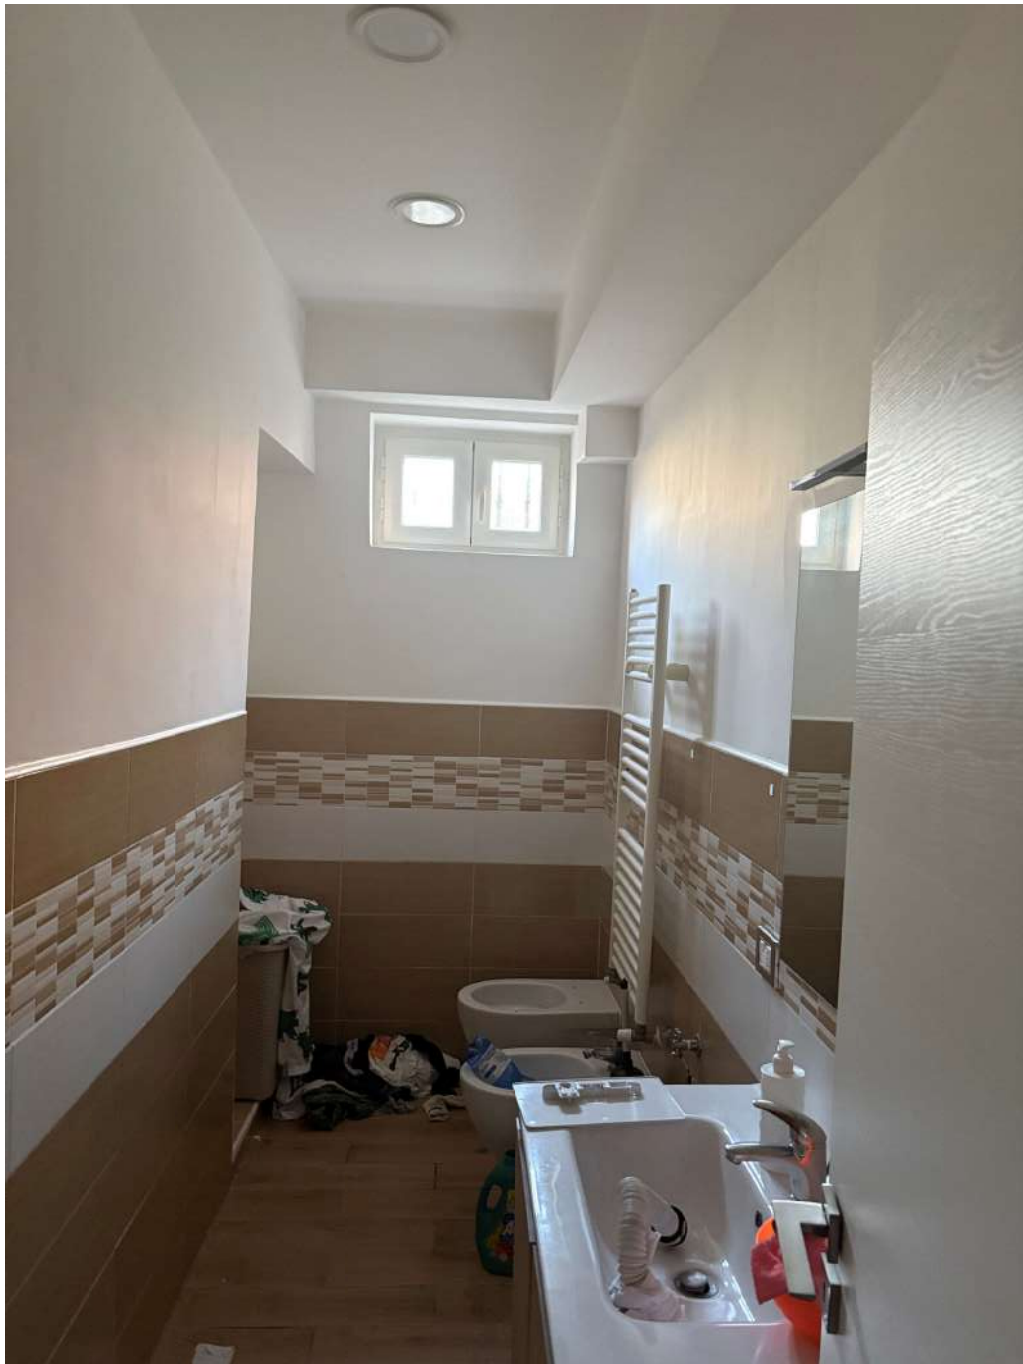
Foto n. 14: • Bagno principale.

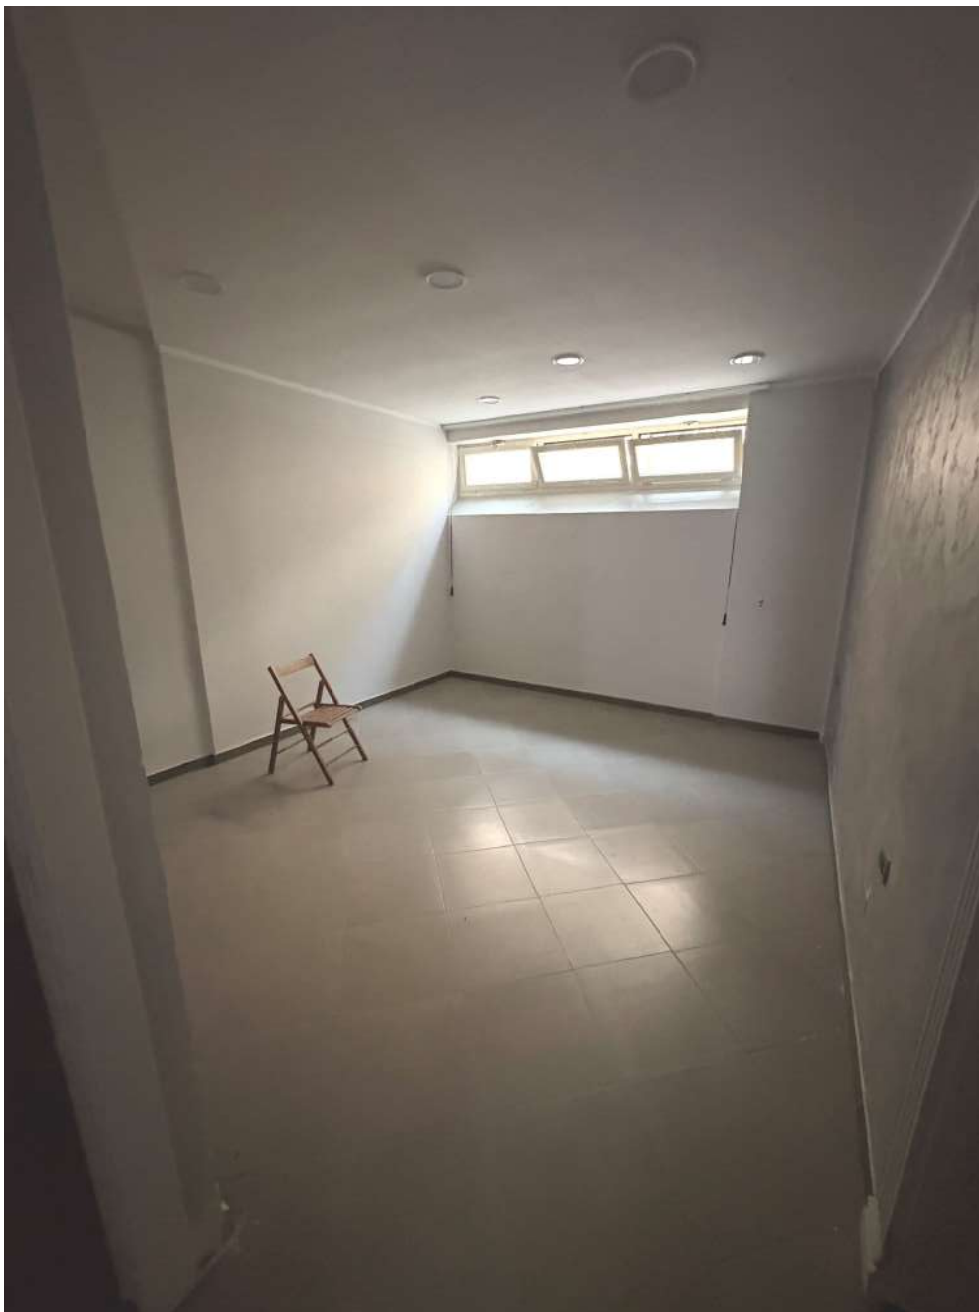
- Foto n. 15:**
- Camera attrezzata con bagno.
 - La parete di fronte è addossata al terrapieno del cortile di accesso al fabbricato.

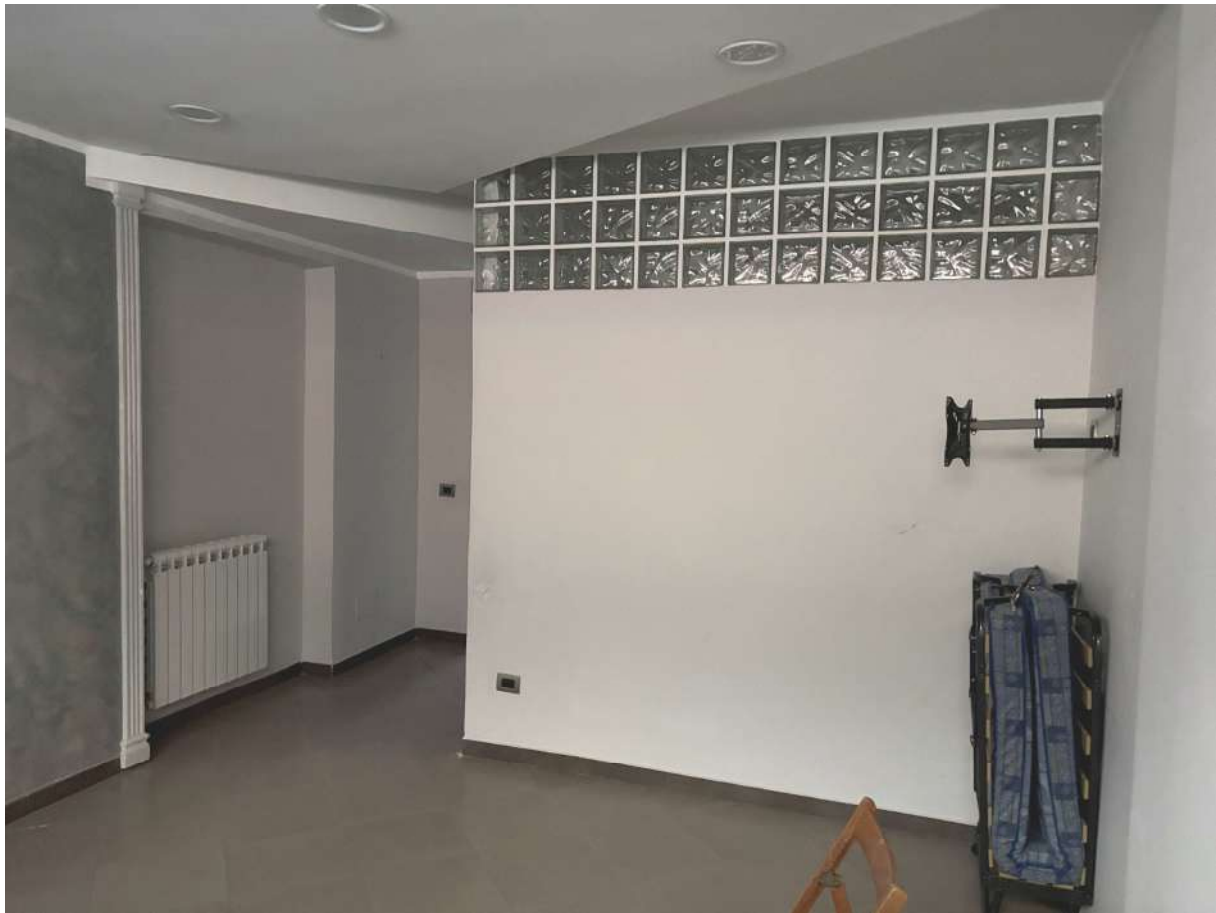
Foto n. 16:

- Stesso ambiente.
- La parete sistemata con vetrocimento è quella del bagno “in camera”.

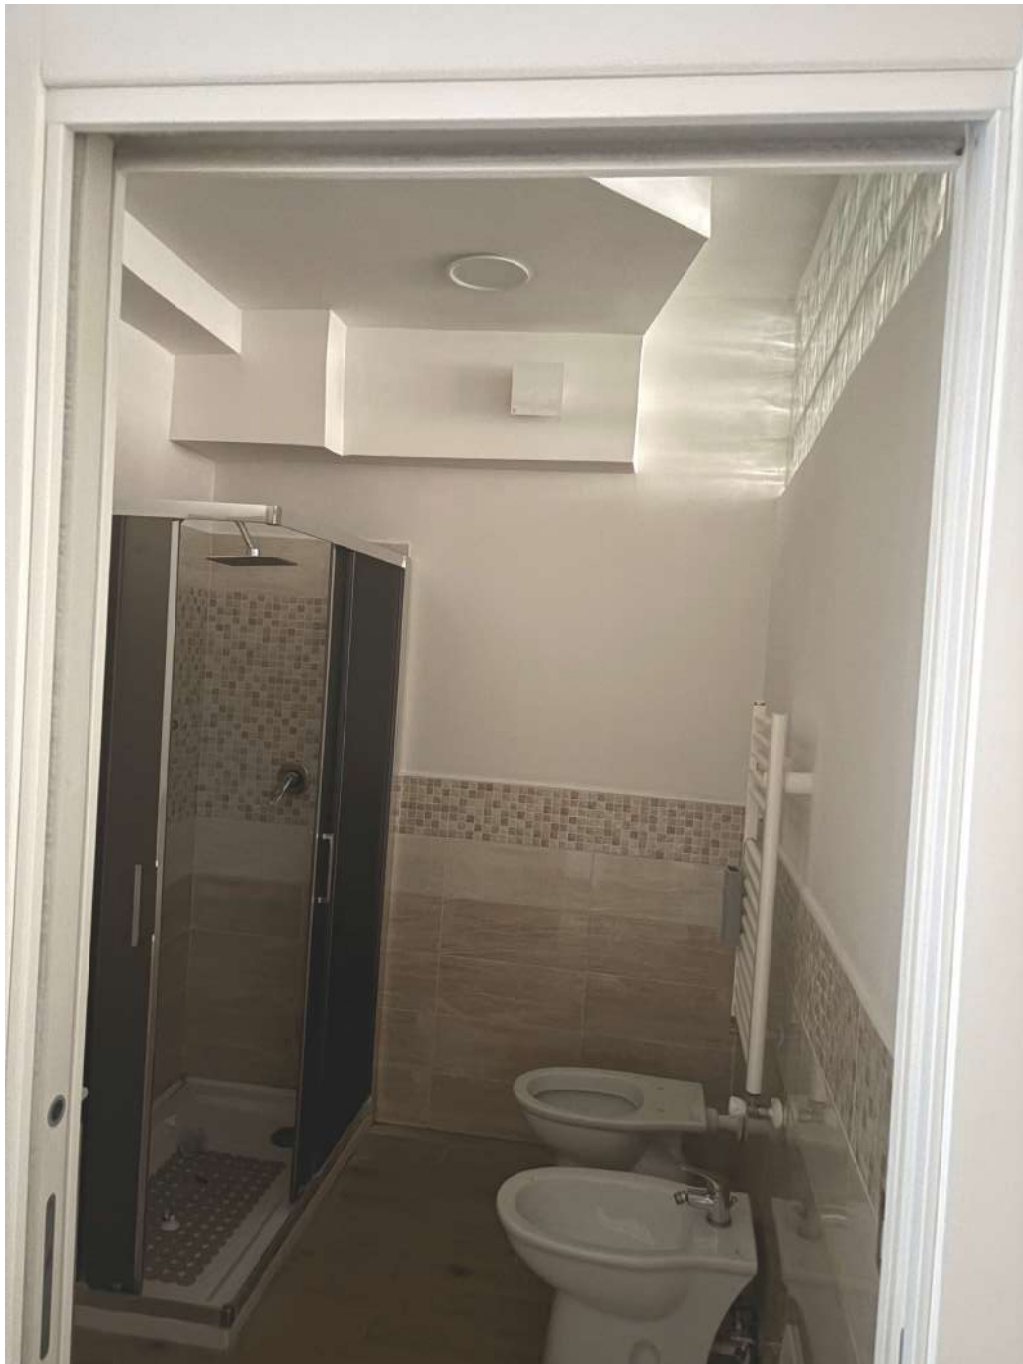
Foto n. 17: • Bagno “cieco” “in camera”.

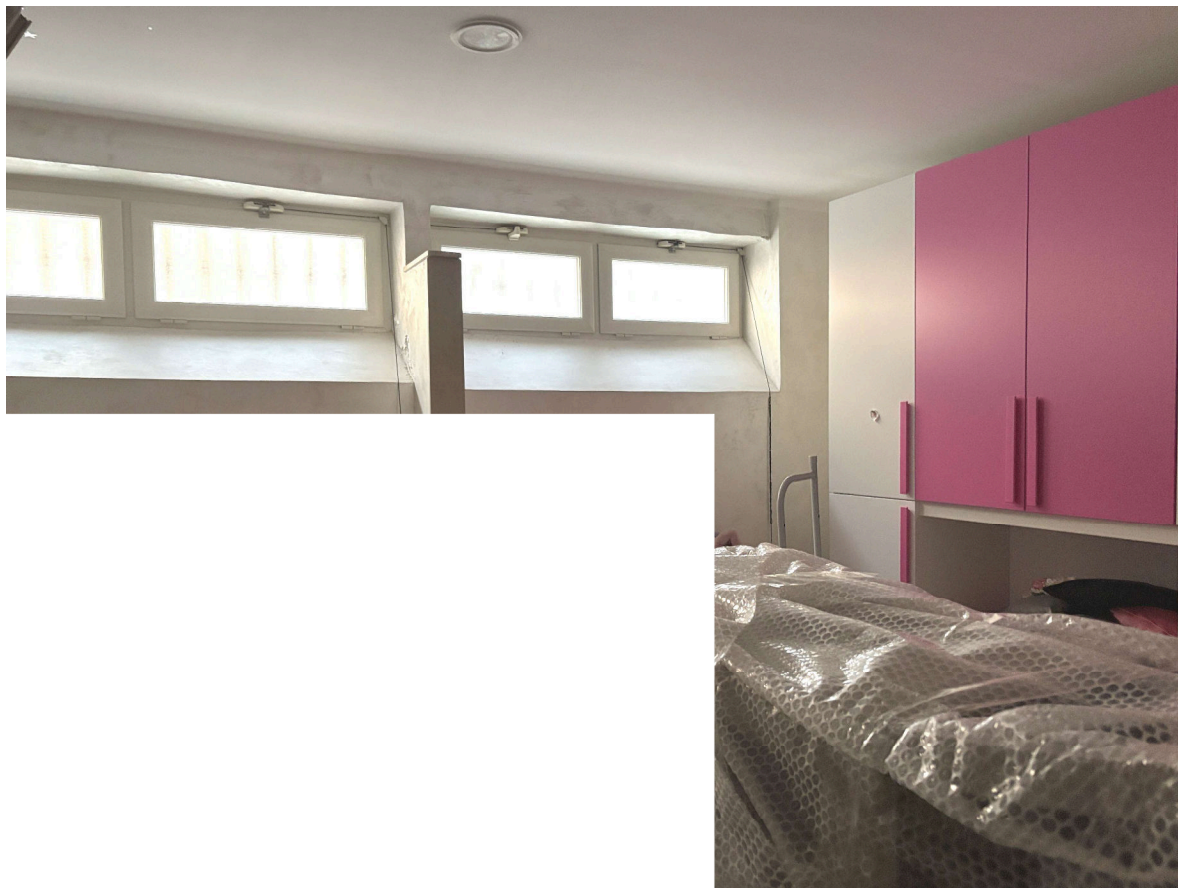
Foto n. 18:

- Camera in fondo al corridoio.
- La parete di fronte è addossata al terrapieno del cortile di accesso al fabbricato.
