ALLEGATO 10

Rilievi fotografici

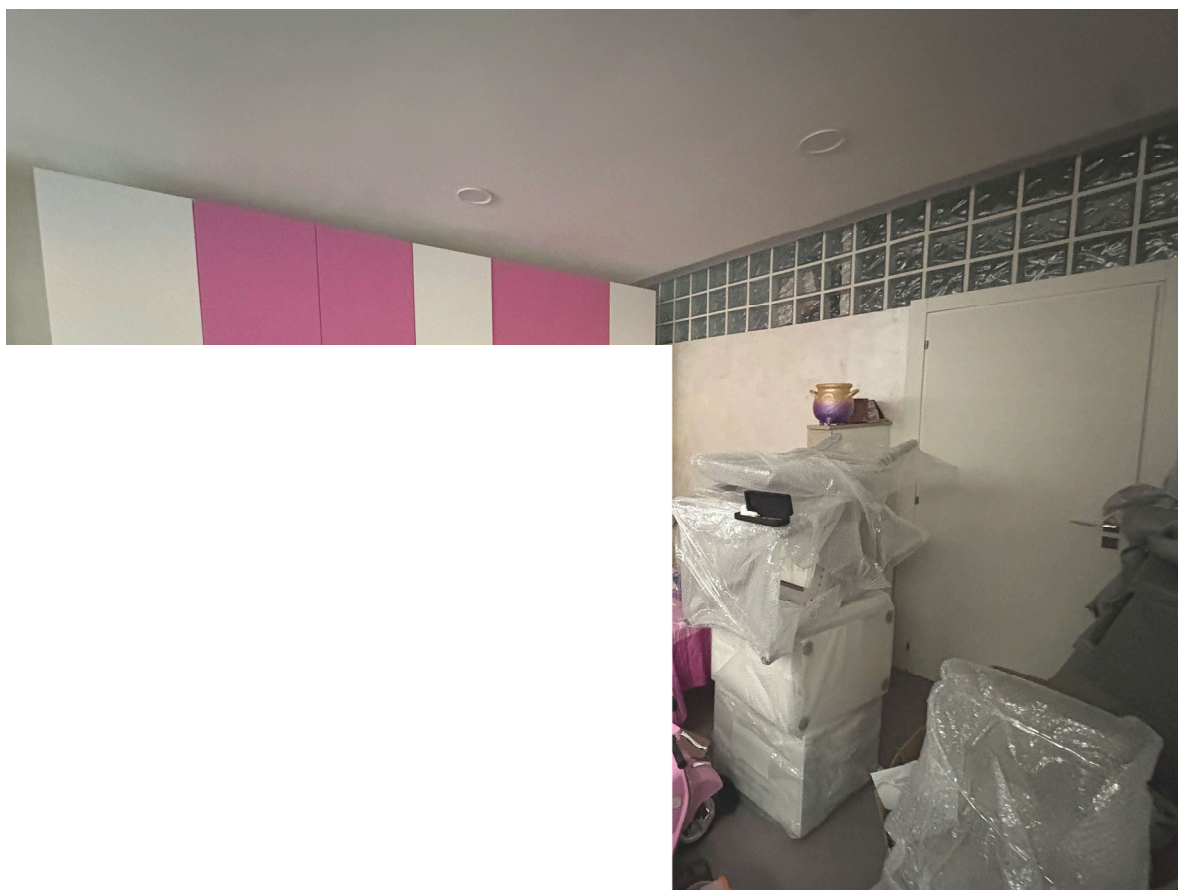
Foto n. 19:

- Idem.
- La parete sistemata con vetrocemento confina con il corridoio.

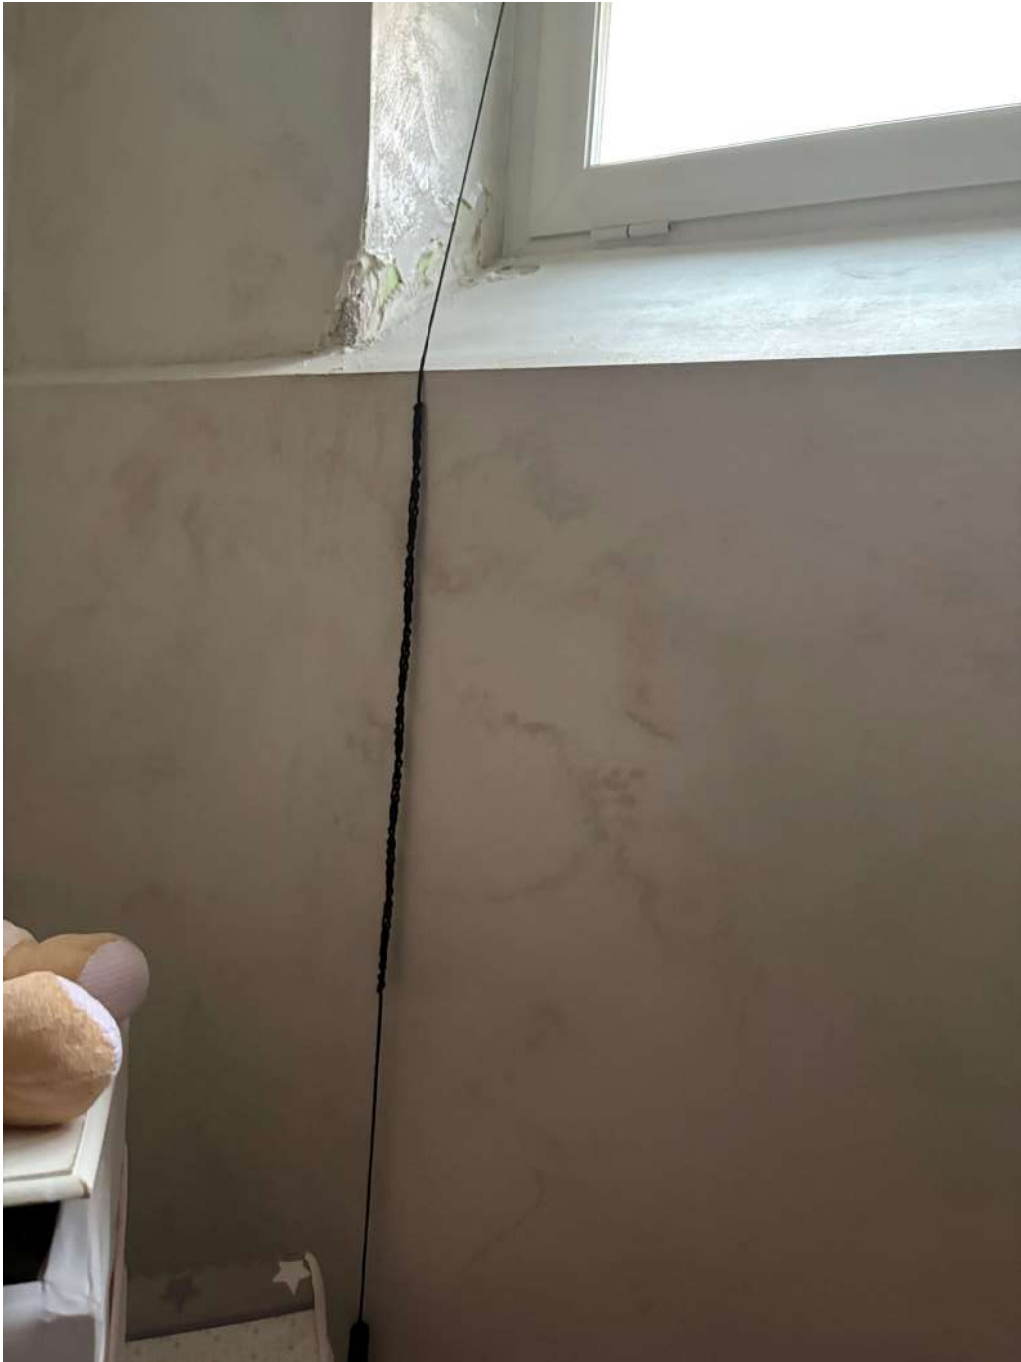
Foto n. 20: • Tracce di umidità da terrapieno.

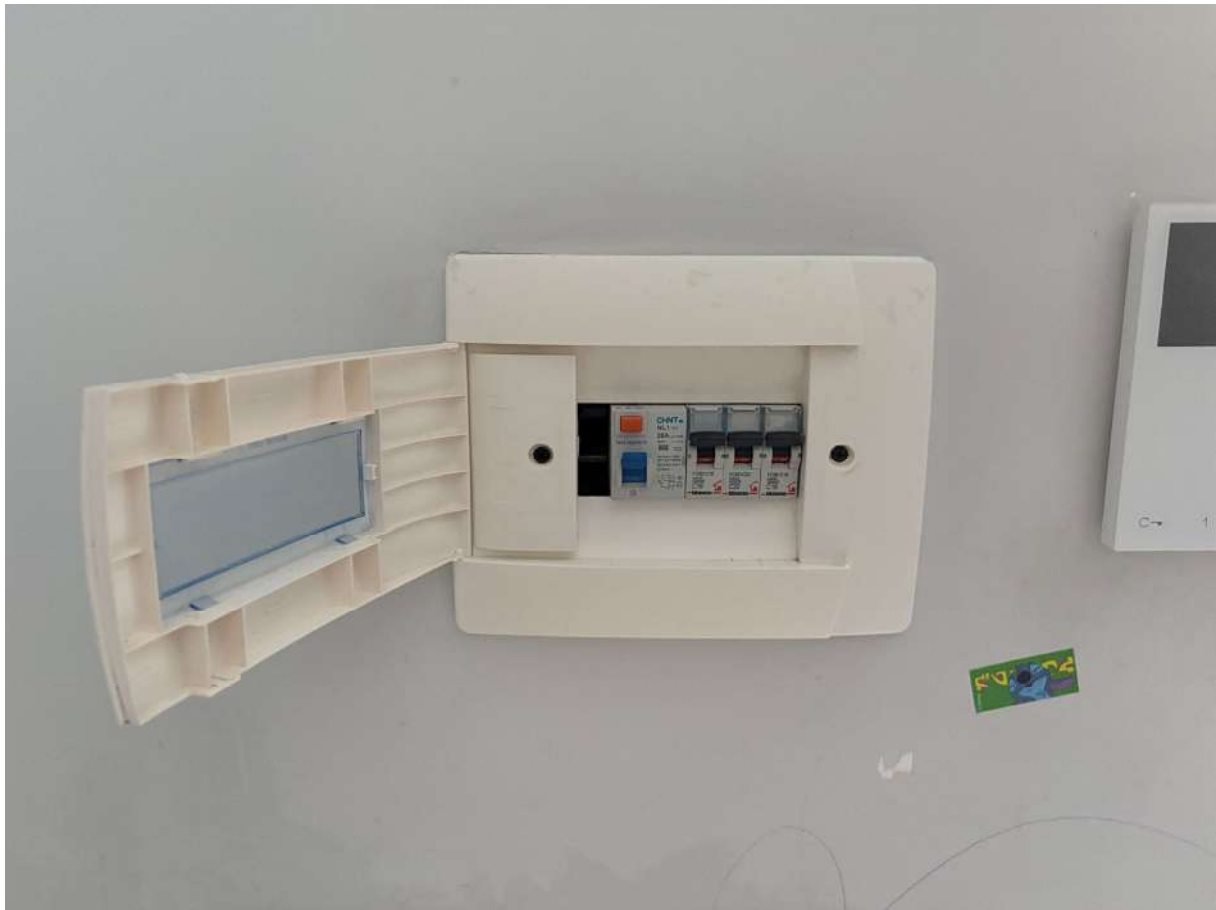
Foto n. 22: • Quadro elettrico generale.

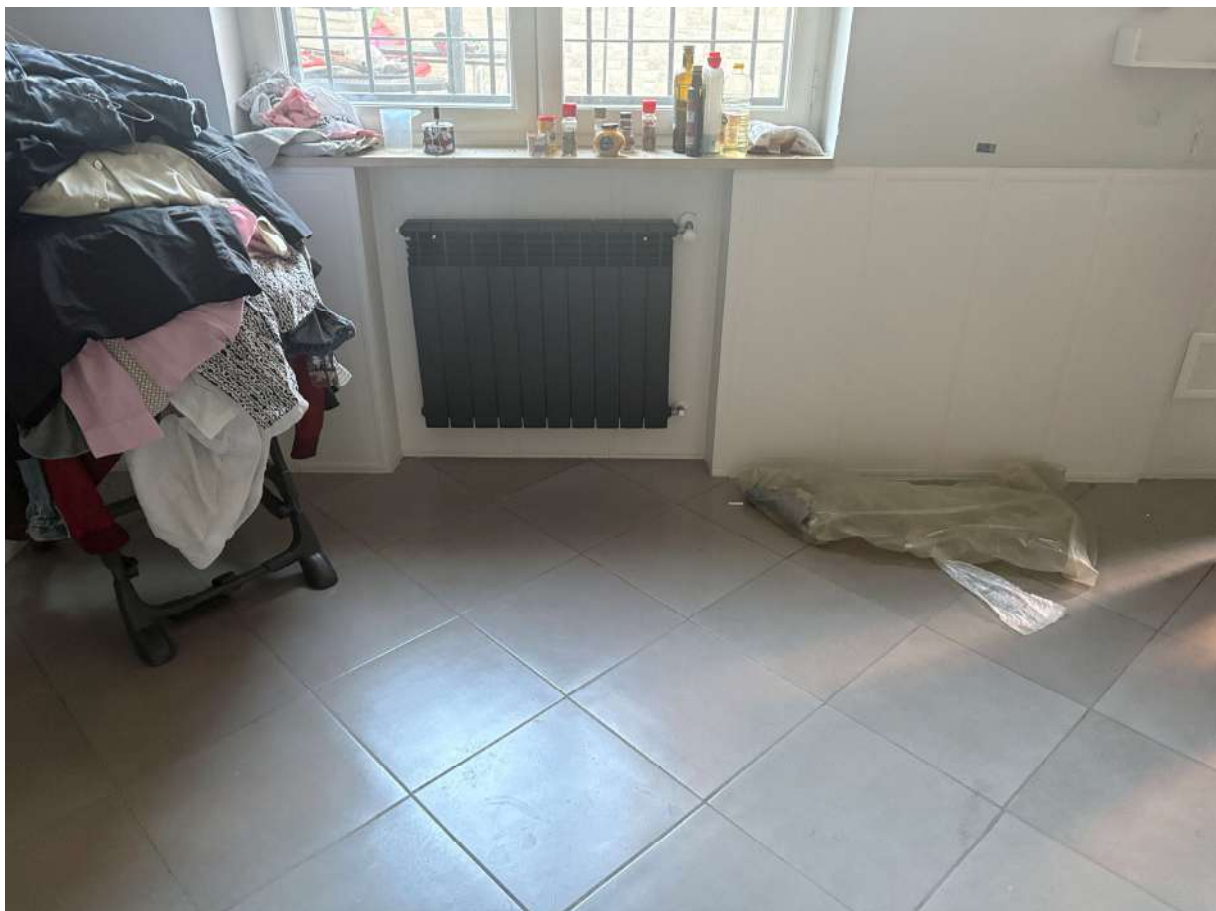
Foto n. 23: • Tipologia radiatori.

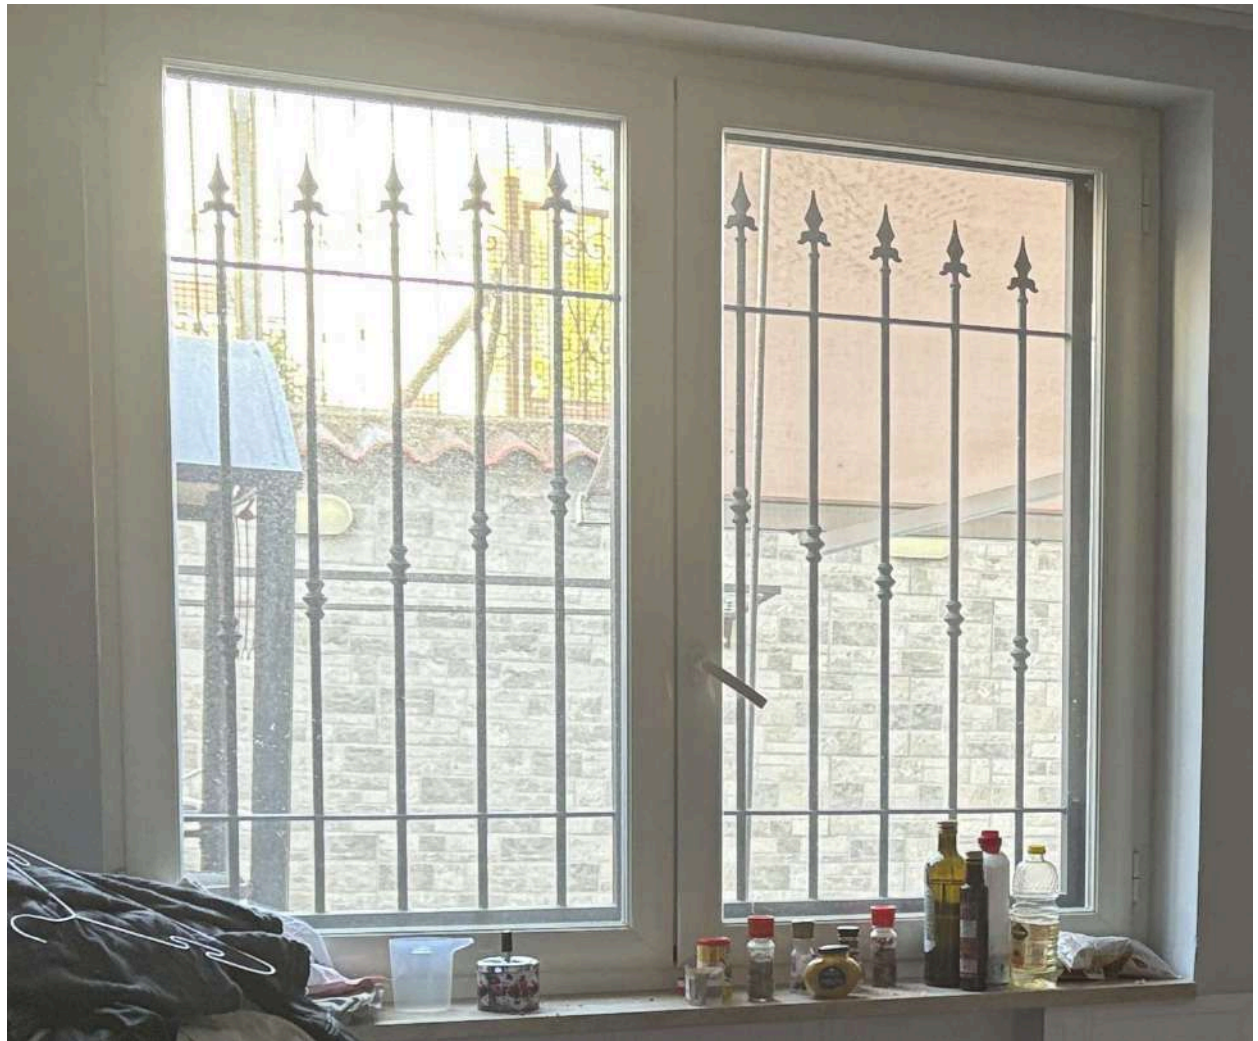
Foto n. 24: • Tipologia infissi esterni.
