**TRIBUNALE CIVILE DI PALERMO**

ESPROPRIAZIONE IMMOBILIARE *R. Es. n. 578/2014*

**Oggetto: Relazione sullo stato dei luoghi ed sull'esistenza di situazione di pericolo relativamente all'appartamento di via Elba,10 piano terzo occupato dall'esecutato, censito al Catasto Fabbricati del Comune di Carini al N.C.E.U. al Fg. 13 p.lla 58 sub.21.**

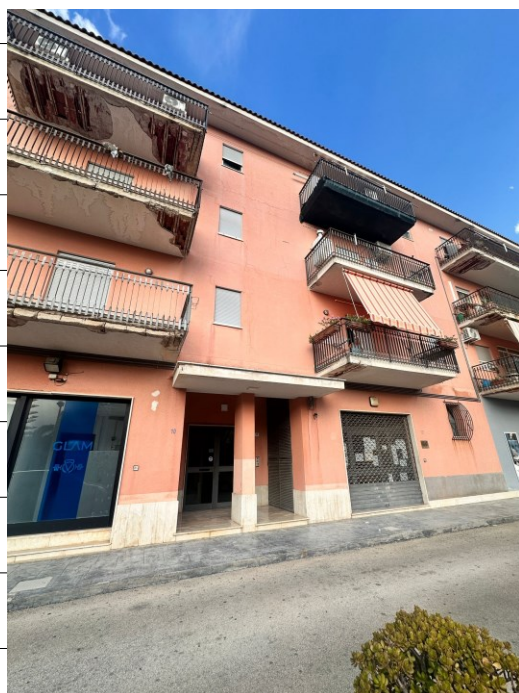
Orbene si è potuto riscontrare la veridicità dei danni segnalati dal Custode, avendo presa visione diretta e acquisendo tutti i dettagli utili a rispondere ai quesiti, l'edificio si presenta in sufficiente stato di conservazione, ma presenta vari fenomeni di distacco di intonaco sul cornicione e sui balconi, macchie di umidità all'interno, il tutto imputabile sia alla tipologia dello strato di finitura che alla vetustà dell'immobile.

*Vista del prospetto edificio*

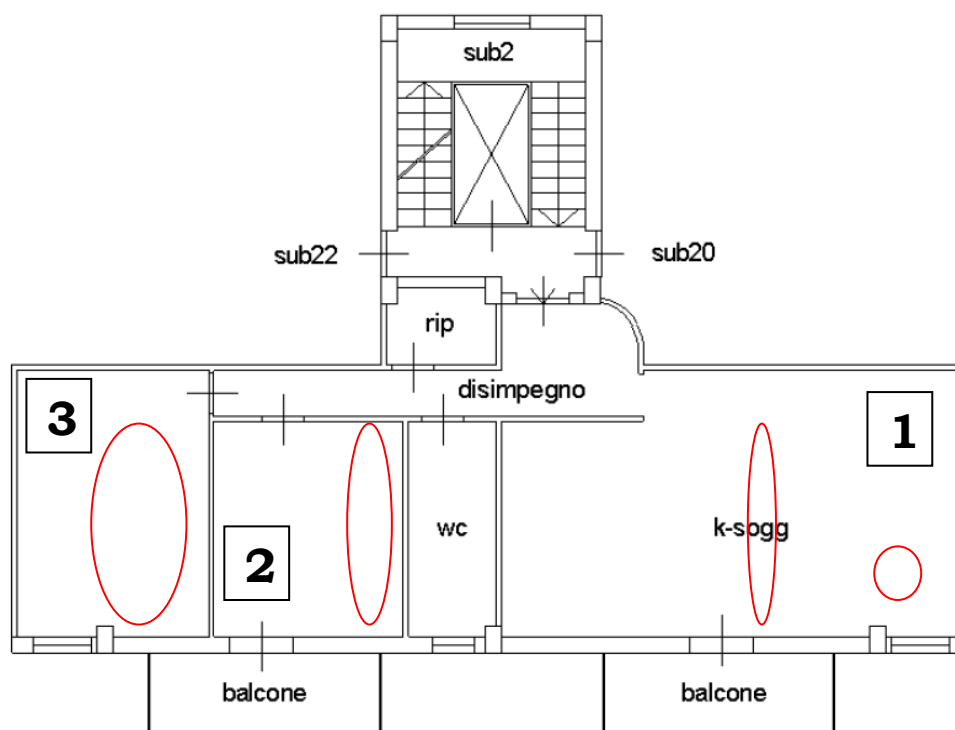
*Stralcio planimetria castale con individuate le lesioni  
e criticità riscontrate con numerazione delle stanze*

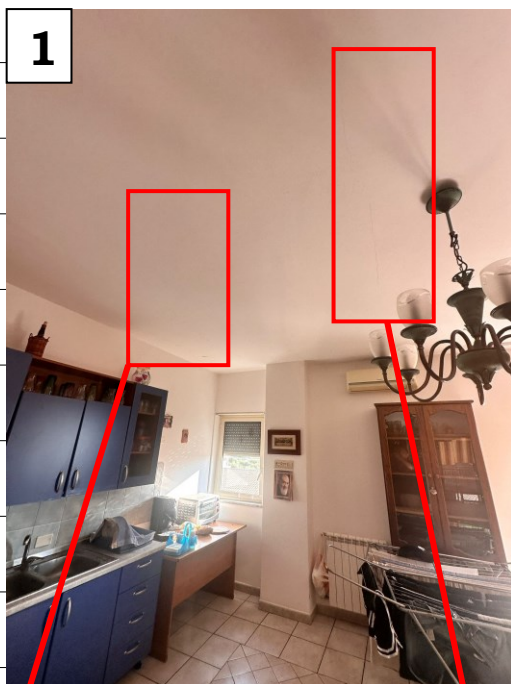
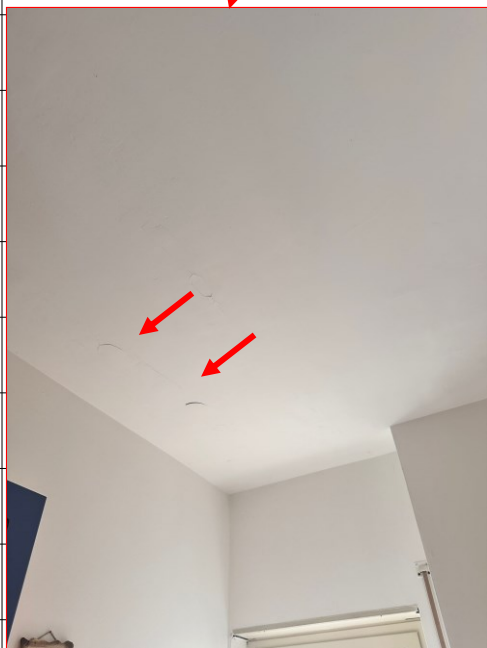
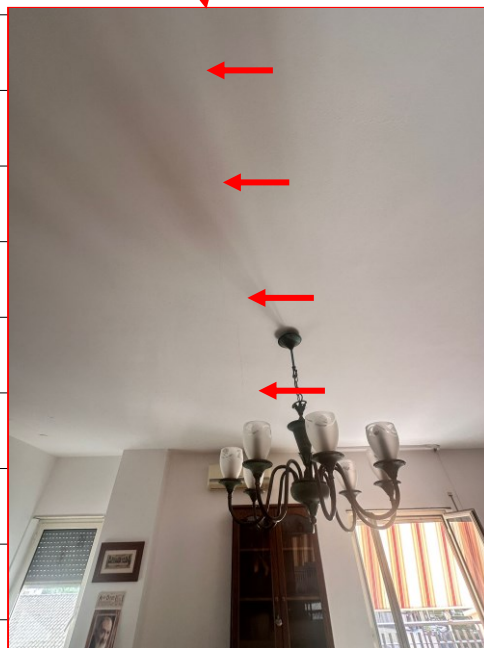
Per quanto attiene la situazione interna, la stessa risulta soggetta a diffuse macchie di umidità miste a condensa sia in zona cucina, con particolare estensione nelle camera da letto.

*Cucina- A sinistra esfoliazione di intonaco sopra finestra, a destra lesione in direzione del travetto del solaio*

1. *Rimozione di intonaco ammalorato ed in fase di distacco nelle camere da letto e nella cucina;*
2. *Spazzolatura dei ferri di armatura e trattamento degli stessi con inibitore della corrosione;*
3. *Ripristino di parte di strato corticale tramite apposizione di malta cementizia tipo "emaco";*
4. *Trasporto al cassone di raccolta e conferimento a discarica degli sfabbricidi prodotti durante le precedenti fasi.*

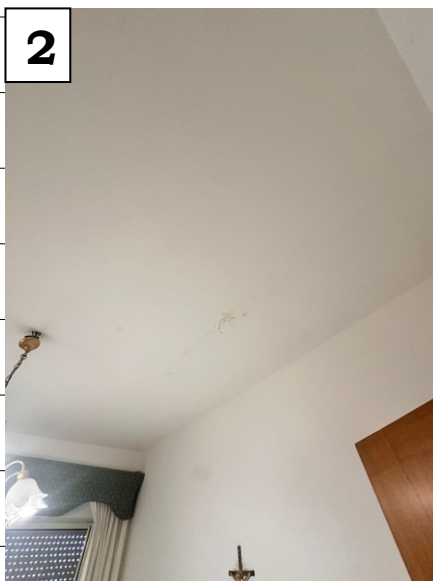
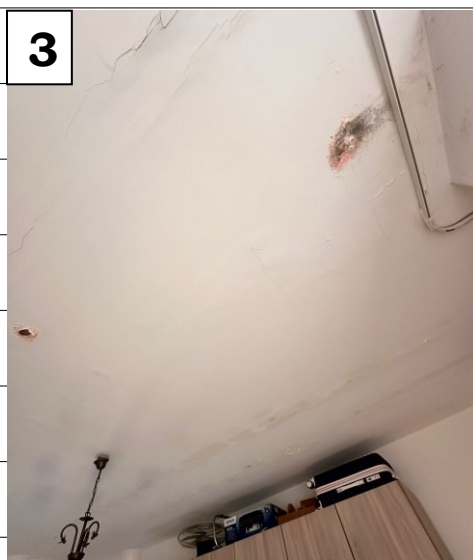
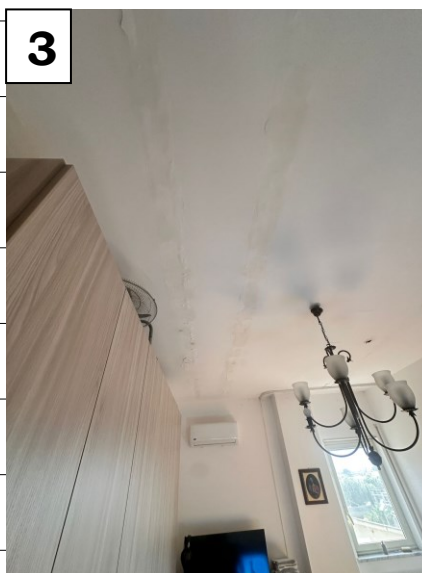
*Foto dell'interno dell'immobile- Camere da letto*

La situazione risulta molto più critica all'interno delle camere da letto (principale e secondaria) dove sono presenti copiose macchi umidifere, accompagnate da lesioni di intonaco dovuti al rigonfiamento del calcestruzzo.

Orbene, a seguito della visione dei luoghi, lo scrivente può pacificamente asserire che il tipo di anomalie riscontrato è classificabile come infiltrazioni da acqua piovana, proveniente dalla copertura condominiale, la quale non è soggetto alla normale manutenzione che dovrebbe invece essere eseguita periodicamente, unità di fatto ad una vetustà che inesorabilmente ha provocato l'usura dello strato di impermeabilizzazione.

1. *Completamento dell'intradosso del solaio;*
2. *Rifacimento finiture e tinteggiatura delle porzioni interessate dai lavori;*
