**TRIBUNALE DI SANTA MARIA CAPUA VETERE**  
**SEZIONE FALLIMENTARE**

**RELAZIONE DI STIMA**  
**FALLIMENTO [.. OMISSIS..] SOCIETÀ PER AZIONI**  
**n. 2/2014**

immobile sito in  
**Ciorlano, Località Torcino, Strada Provinciale Pontereale.**

Catasto Fabbricati  
**Foglio 1 p.lla 139**

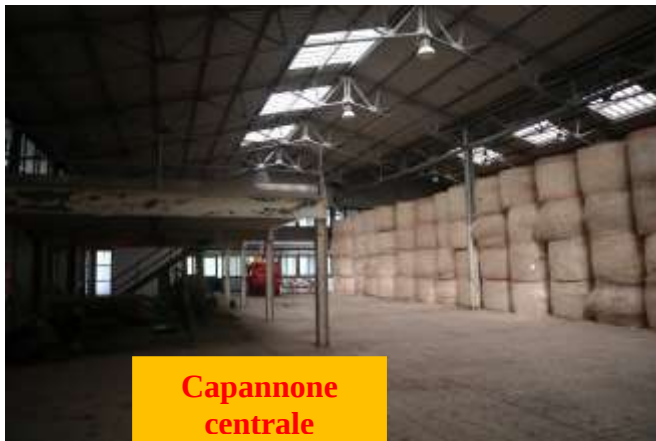
**Capannone centrale**

Tutto il capannone centrale versa in **pessimo stato di conservazione e di manutenzione**, in quanto nel corso degli anni sono stati man mano asportati o **comunque danneggiati irreversibilmente** tutta l'impiantistica presente come pure gli impianti elettrici mediante asportazione dei corpi illuminanti, dei quadri elettrici e perfino allo sfilamento dei cavi ed anche delle stesse tubazioni portacavi. Sono state altresì rimosse **tutte le apparecchiature di refrigeramento della cella frigorifera**. In merito agli infissi si segnala che in parte sono stati danneggiati e in parte asportati permettendo così un facile accesso a diverse specie animali. In particolare si è riscontrata, in sede di sopralluogo, la presenza di numerosi volatili che hanno quasi completamente infestato tutti i locali (notevole presenza di guano). In riferimento alla cella frigorifera, va altresì evidenziato che la struttura orizzontale della stessa è particolarmente ammalorata con distacco anche delle parti strutturali ed andrebbe pertanto messa in sicurezza, senza esclusione anche di un intervento di demolizione ed eventuale ricostruzione per l'avanzato stato di degrado.

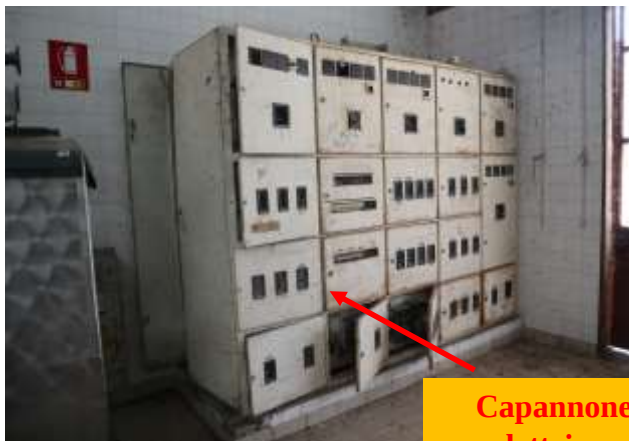
**Capannone centrale – quadro elettrico privo di dispositivi**

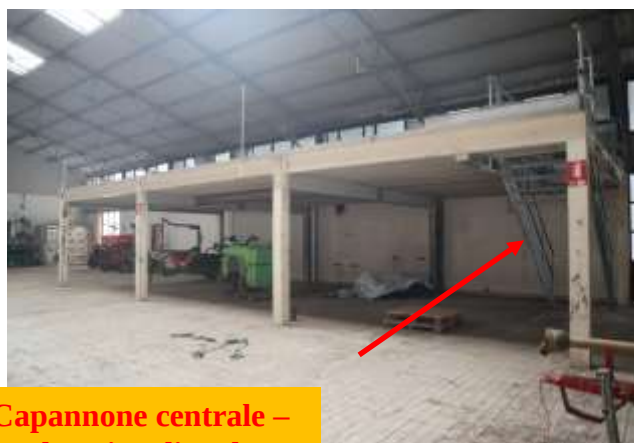
**Capannone centrale –  
scala priva di pedate**

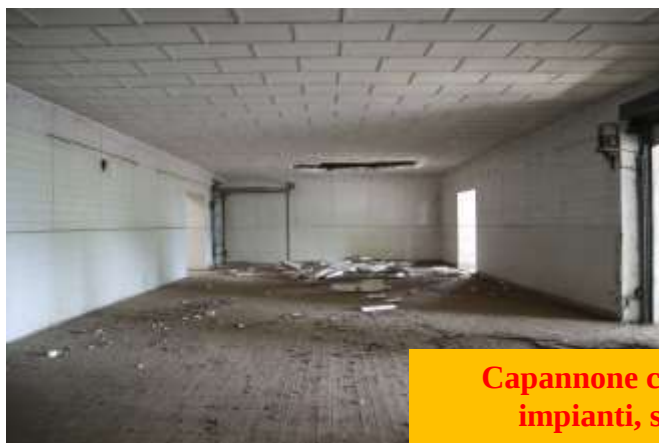
**Capannone centrale – cella frigorifera priva di  
impianti, serramenti e con crollo parziale**

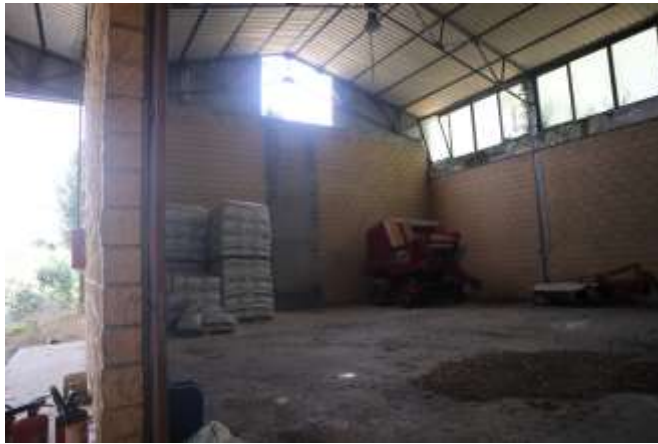
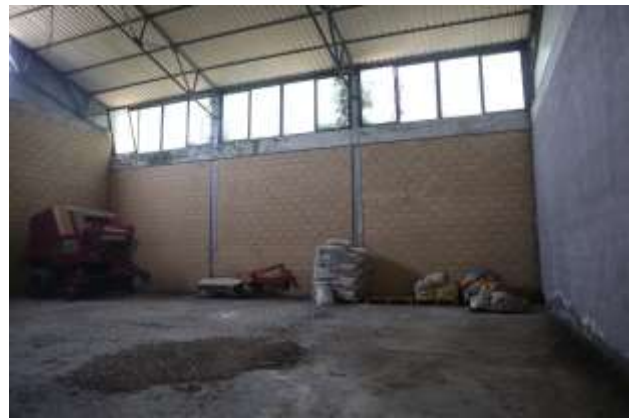
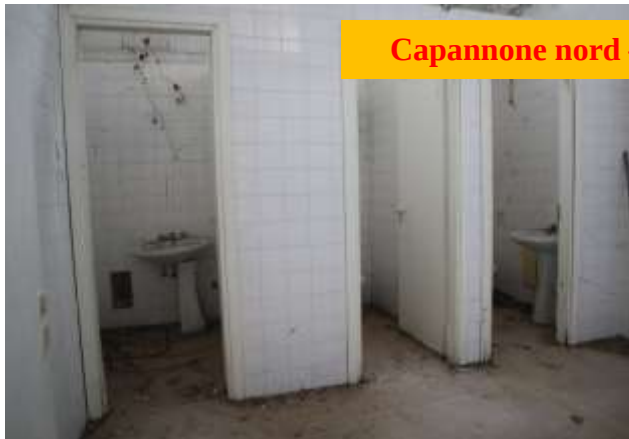
**Capannone nord – locali deposito**

Così come per il capannone centrale anche quelli laterali versano in **pessimo stato di conservazione e di manutenzione**, in quanto nel corso degli anni sono stati man mano asportati o comunque danneggiati irrimediabilmente gli impianti elettrici mediante asportazione dei corpi illuminanti, dei quadri elettrici e perfino allo sfilamento dei cavi dalle pareti. In merito agli infissi si segnala che in parte sono stati danneggiati e in parte asportati permettendo così un facile accesso a diverse specie animali. In particolare si è riscontrata, in sede di sopralluogo, la presenza di numerosi volatili che hanno quasi completamente infestato tutti i locali (notevole presenza di guano ed escrementi).

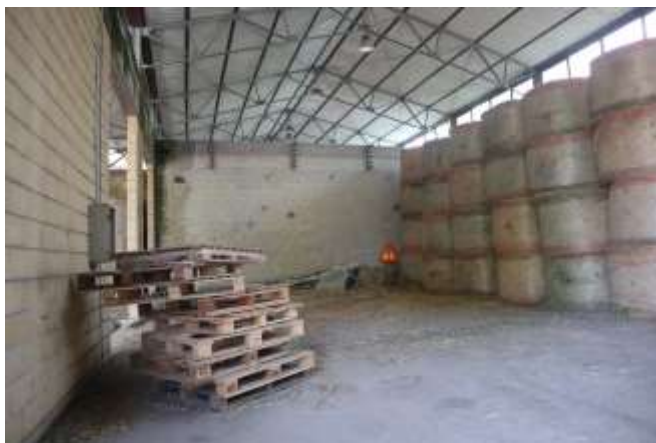
**Capannone sud – locali deposito e centrale termica**

I locali tecnologici con pareti perimetrali in calcestruzzo erano destinati ai gruppi compressori e alla centrale termica che anch'essi sono stati asportati in uno a tutte le tubazioni di diramazione impianti.

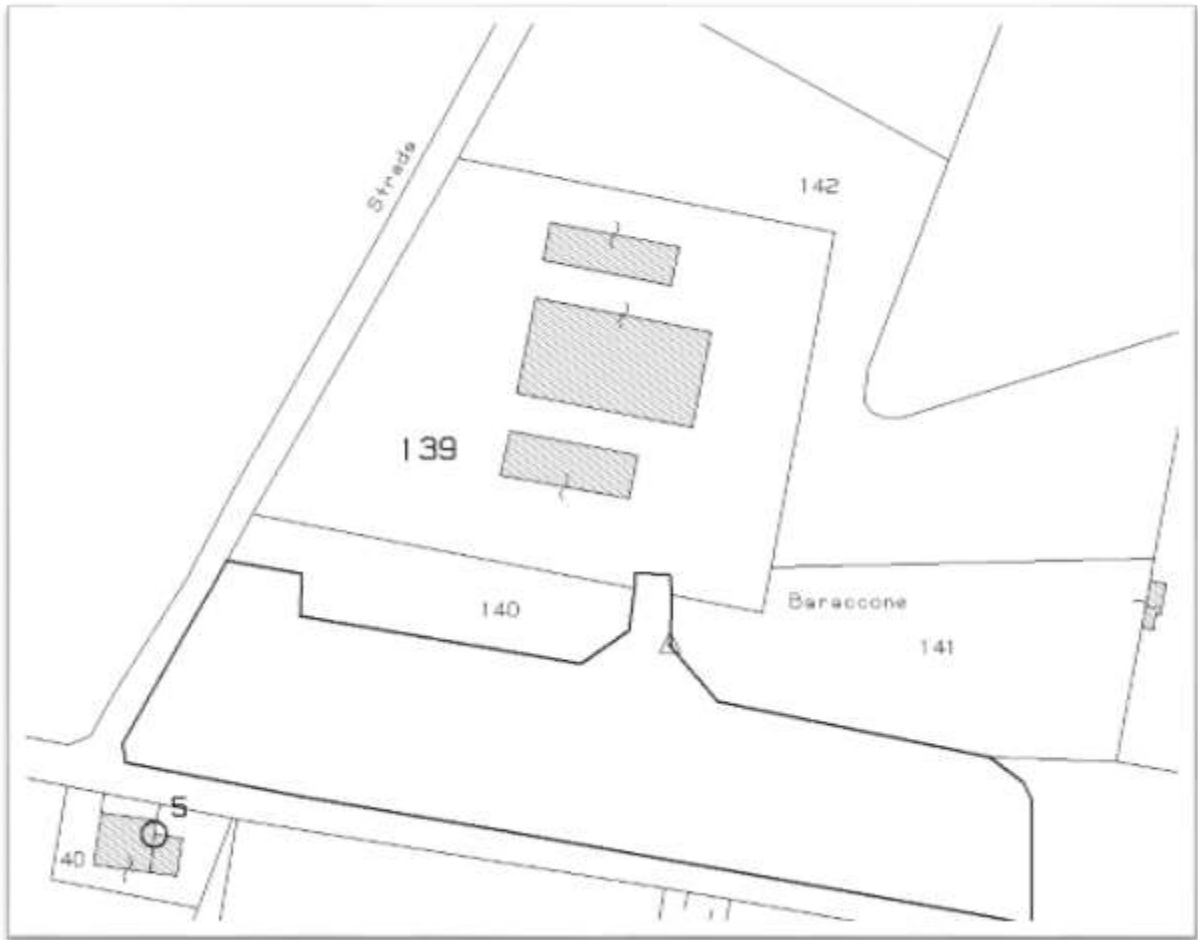
Dal confronto della planimetria catastale con lo stato dei luoghi, sono emerse le **seguenti difformità**:

- diverse distribuzioni interne (corpo uffici);
- realizzazione di spazi chiusi degli ambienti del blocco 3, in luogo di "depositi a tettoia" riportati sulla scheda planimetrica catastale;

Inoltre, in mappa wegis, non sono indicate le tettoie sia in aggetto ai corpi di fabbrica che quelle realizzate tra i vari corpi.

Pertanto, al fine di rendere conforme le consistenze catastali allo stato dei luoghi, andrebbe redatto un documento do.c.fa con propedeutico aggiornamento da effettuarsi con procedura PRE.GEO (oltre l'aggiornamento della ditta catastale) con previsione di costi pari ad € 5.000,00.
